**CONTRATO DE SERVICIOS PARA LA REALIZACIÓN DE PRUEBAS DE CARGA  
E INSPECCIONES DE PUENTES EN EL TRAMO  
LA ROCA DEL VALLÉS - RIUDELLOTS DE LA SELVA  
DE LA LÍNEA DE ALTA VELOCIDAD  
MADRID -ZARAGOZA - BARCELONA - FRONTERA FRANCESA.**

**INFORME DE INSPECCIÓN PRINCIPAL**

**Obra Drenaje 602+894**

**P.K.Obra: 602+894 P.K.Línea: 680+217**

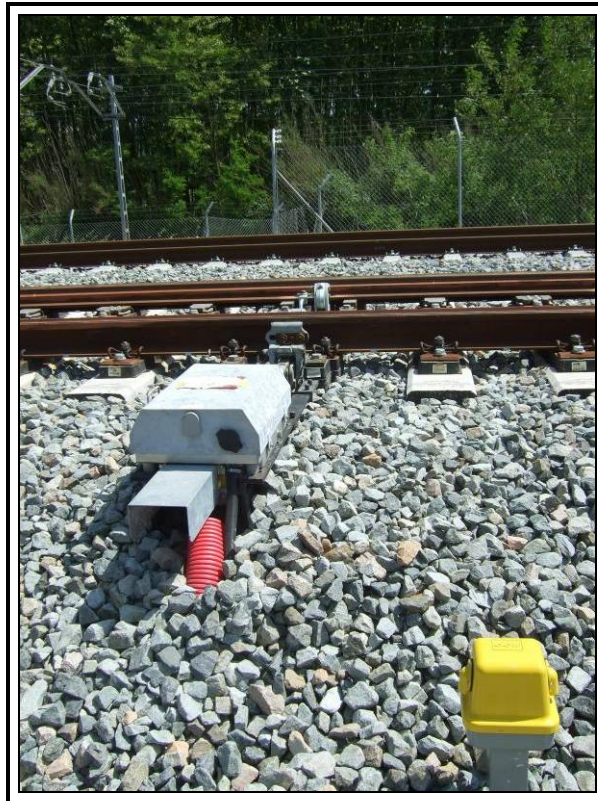
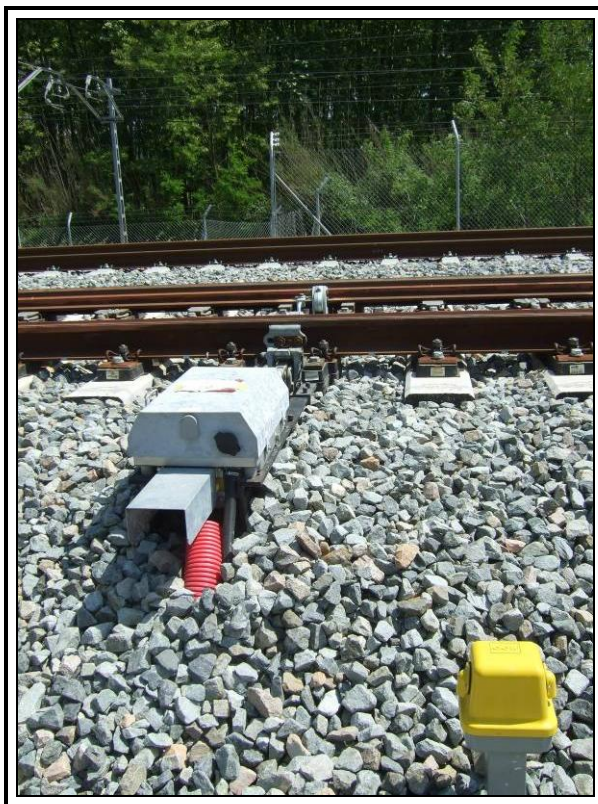
Material de vía.

El estado de conservación es aceptable

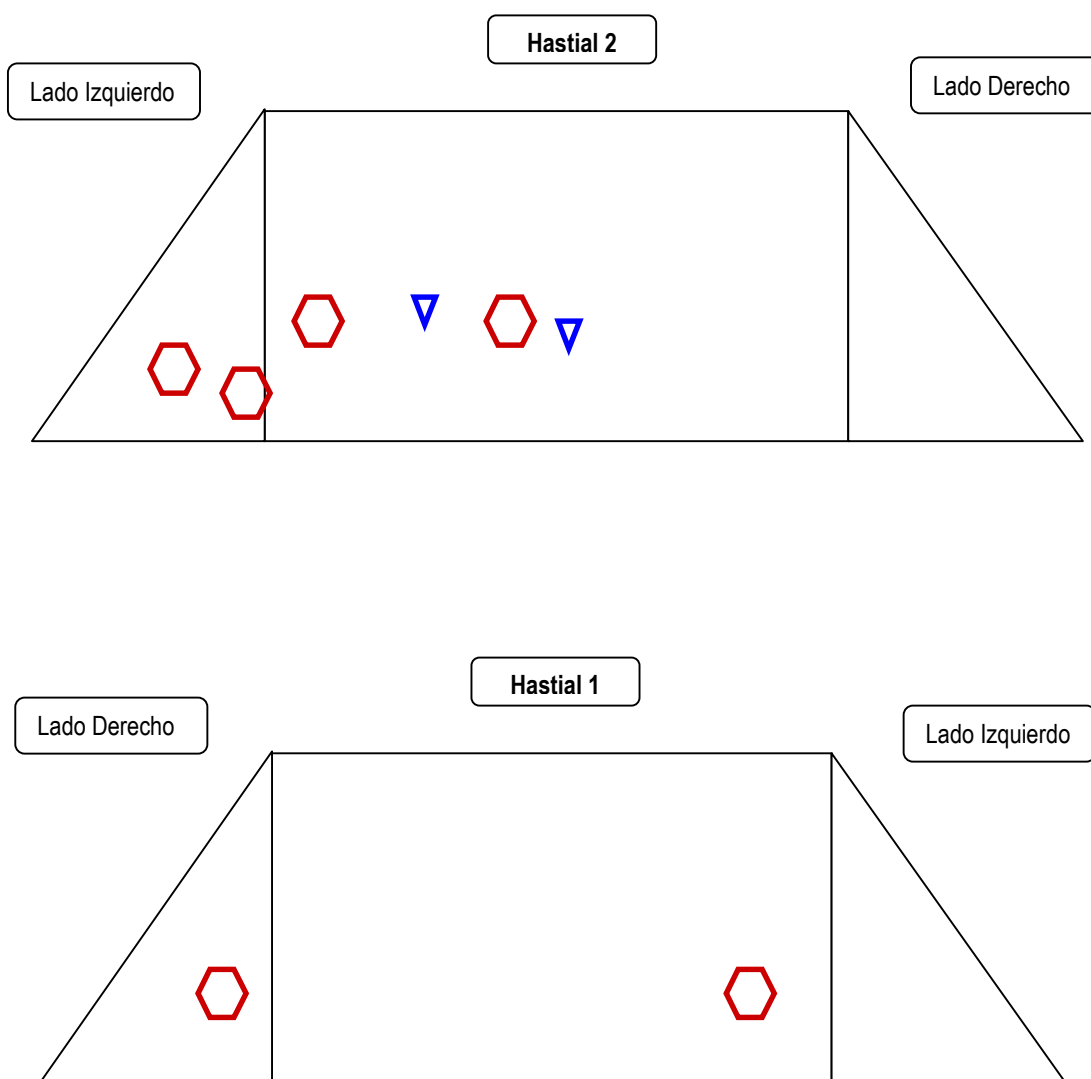
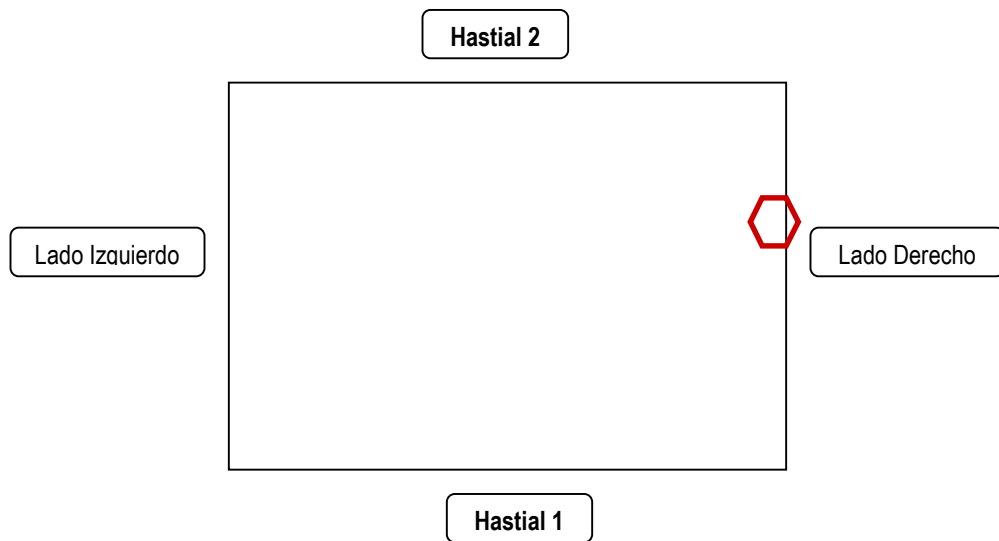
### CROQUIS DE DAÑOS

A continuación se muestra un croquis con la posición aproximada de cada uno de los deterioros anteriormente mencionados:

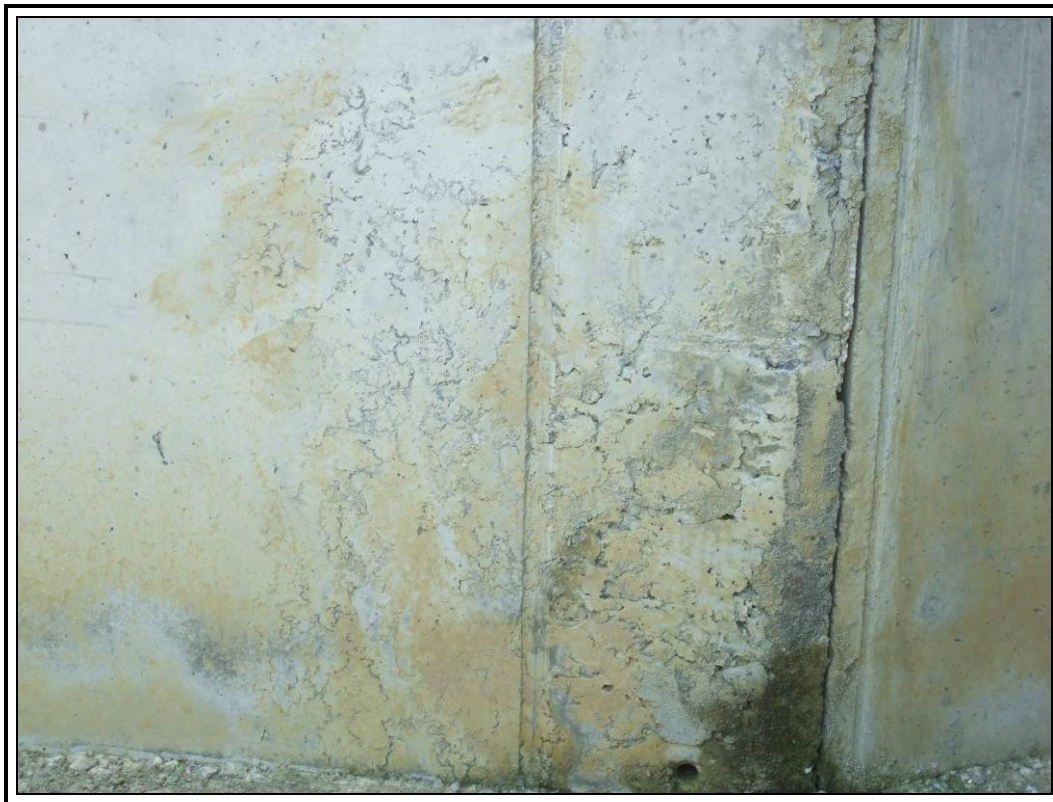
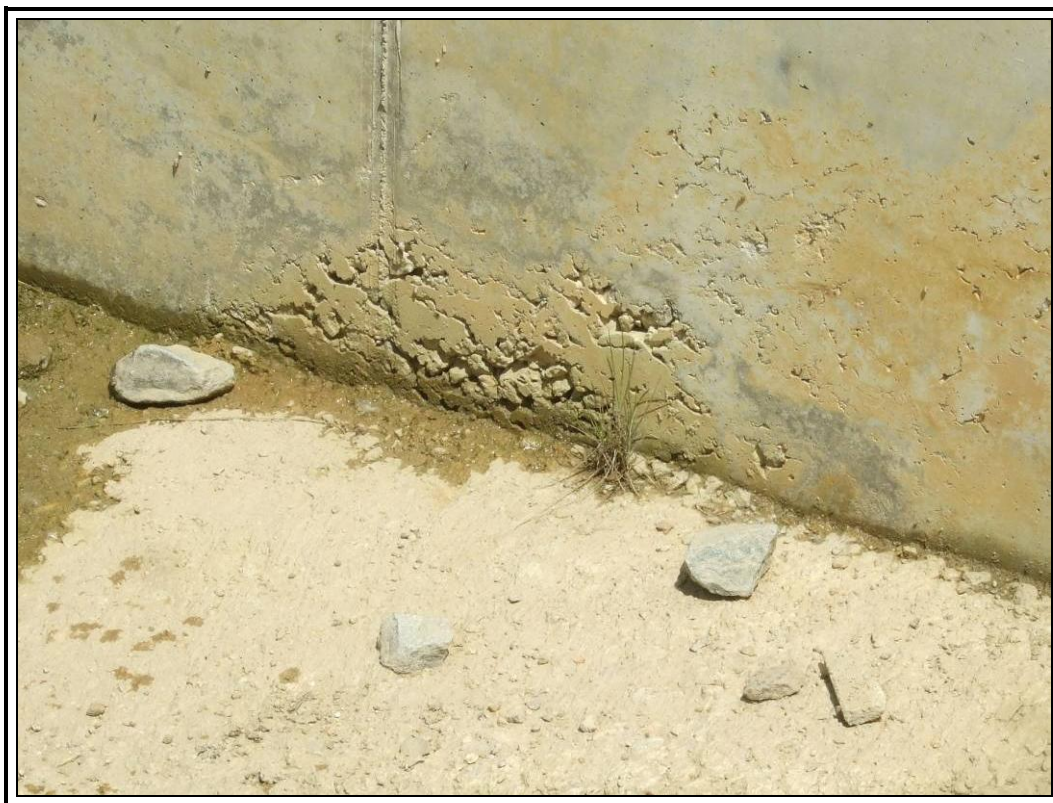
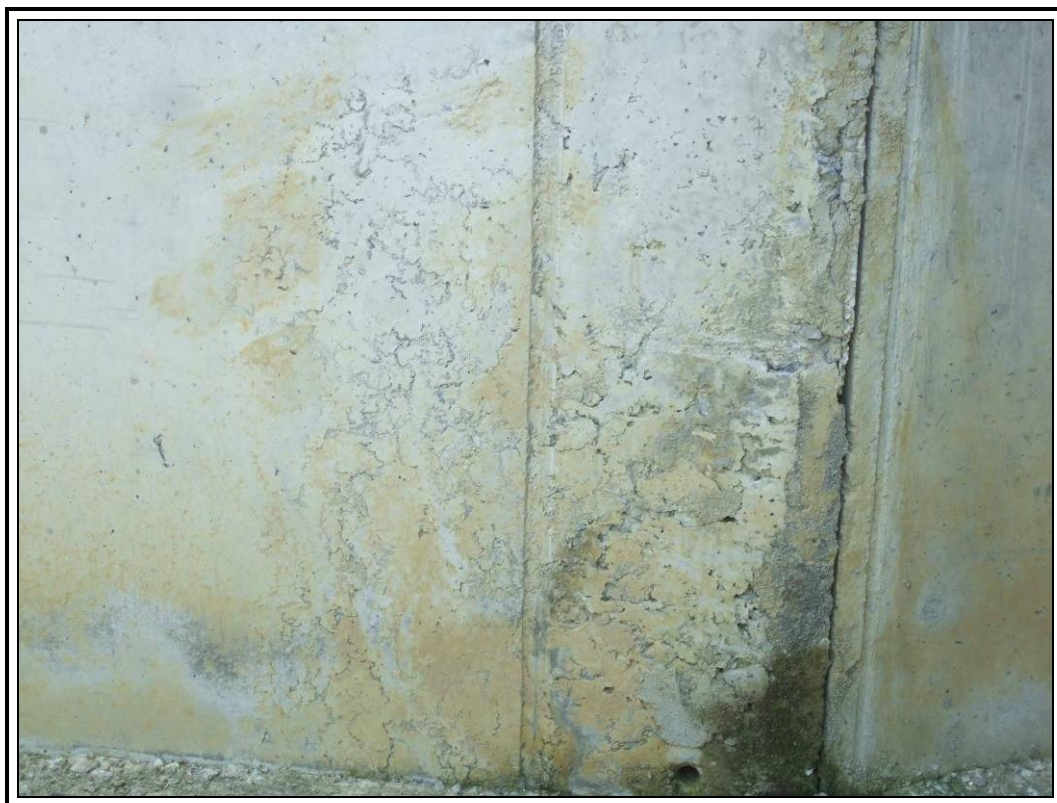
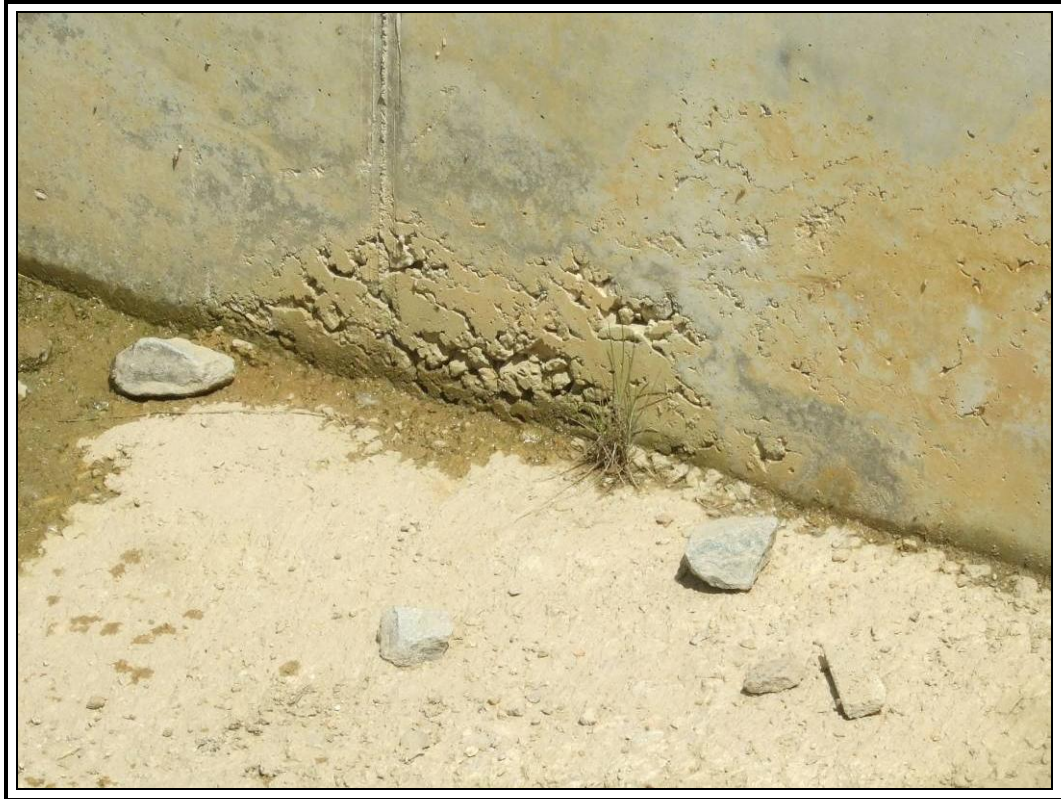
Se ha apreciado fallos en la impermeabilización del trasdós por lo que parece una deficiente colocación del geodren, este deterioro se manifiesta en forma de filtraciones a través de los orificios de los espadines del encofrado. También se han detectado un par de zonas con nidos de gravas.

Nido de grava en aleta izquierda hastial 2.

Se recomienda en el caso de los nidos de gravas, un tratamiento superficial protector mediante mortero de cemento modificado con resinas sintéticas, previo humedecimiento y saneo de la superficie.

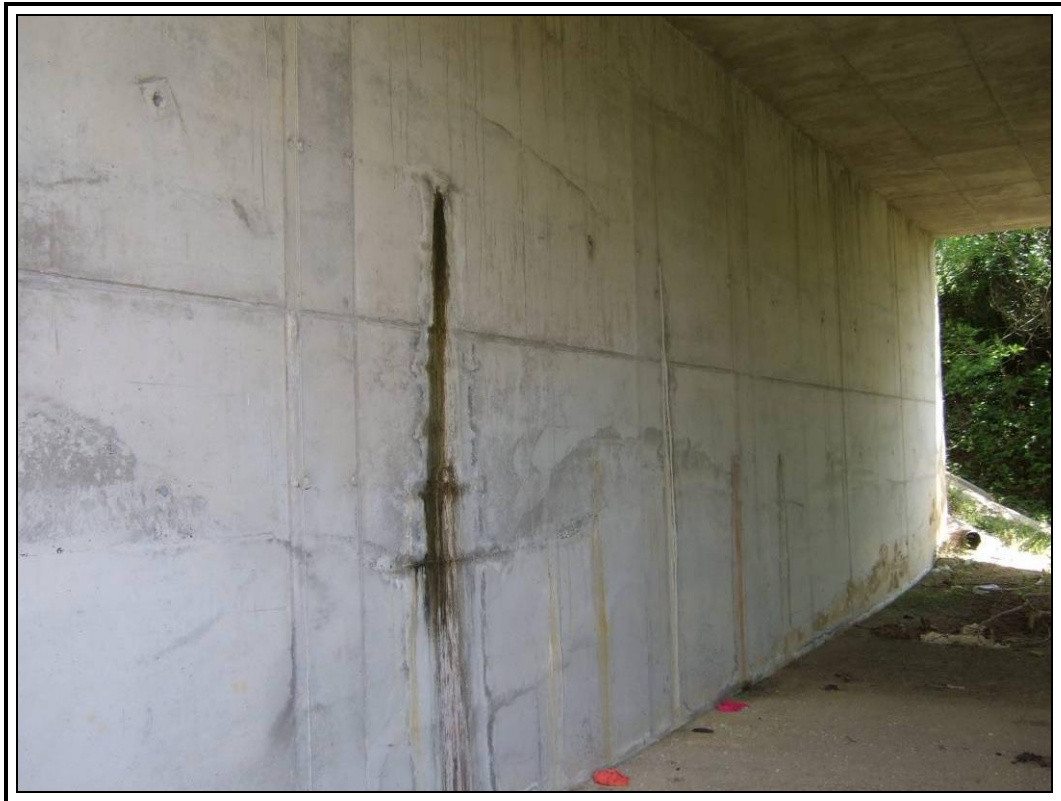
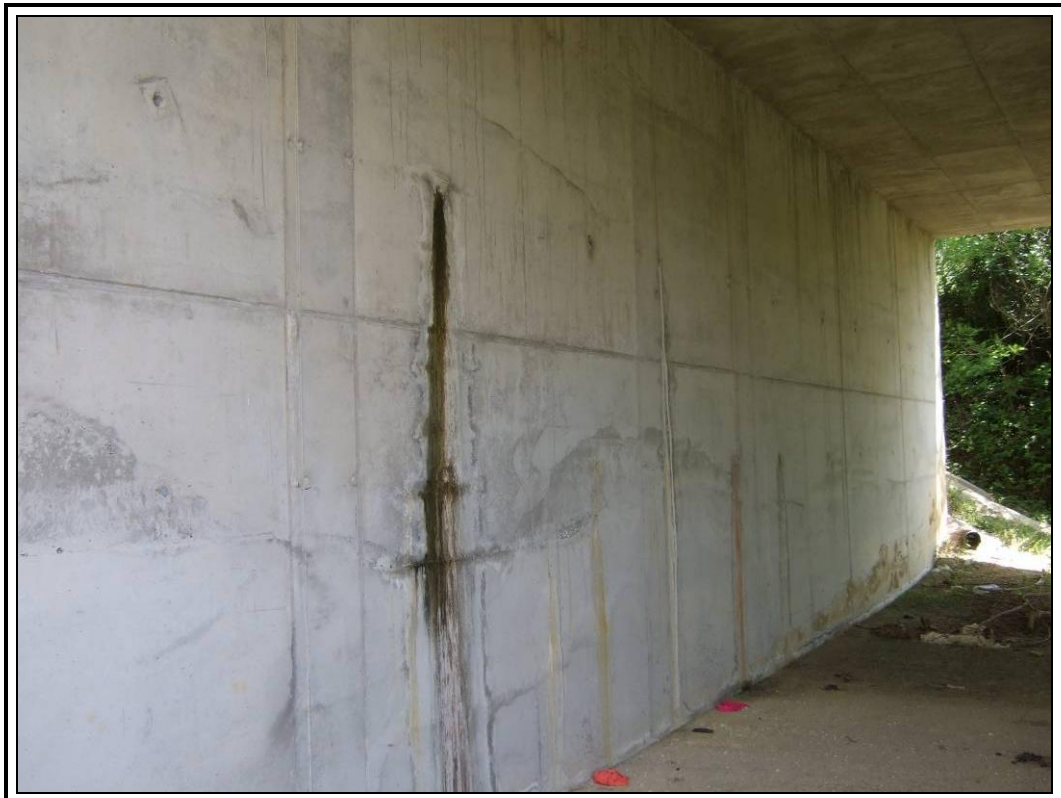
En el lado izquierdo del hastial de entrada aparecen filtraciones a través de los taladros para los espadines de los encofrados.

Filtración en hastial 2.

En cuanto a las filtraciones no se recomienda reparación, pues no se conoce el alcance del deterioro en los elementos de impermeabilización que pueden estar provocando la entrada de agua por la junta entre elementos, no obstante, se aconseja hacer un seguimiento en futuras inspecciones.

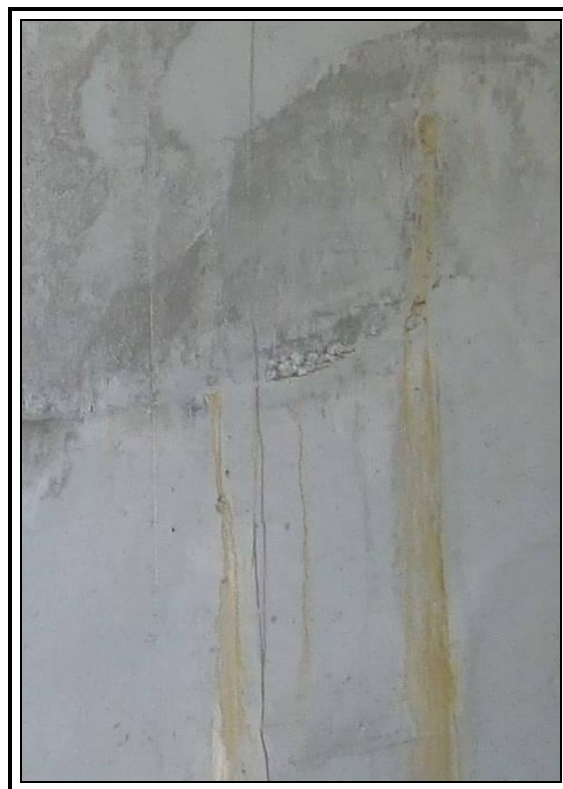
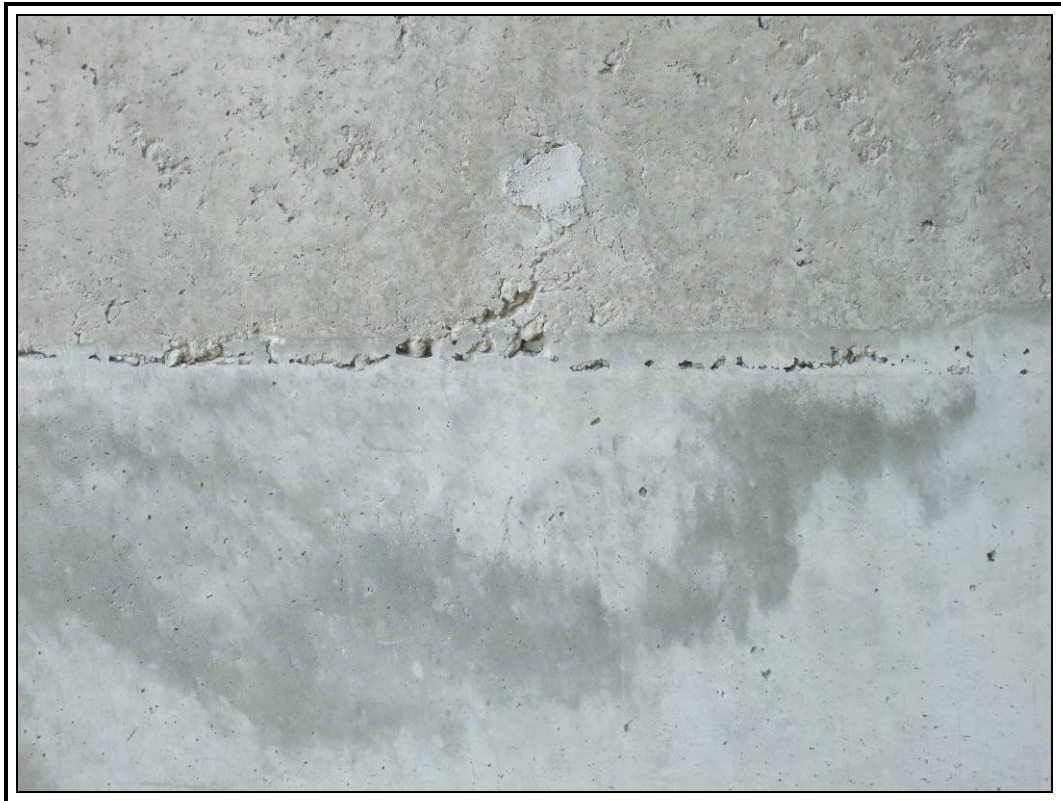
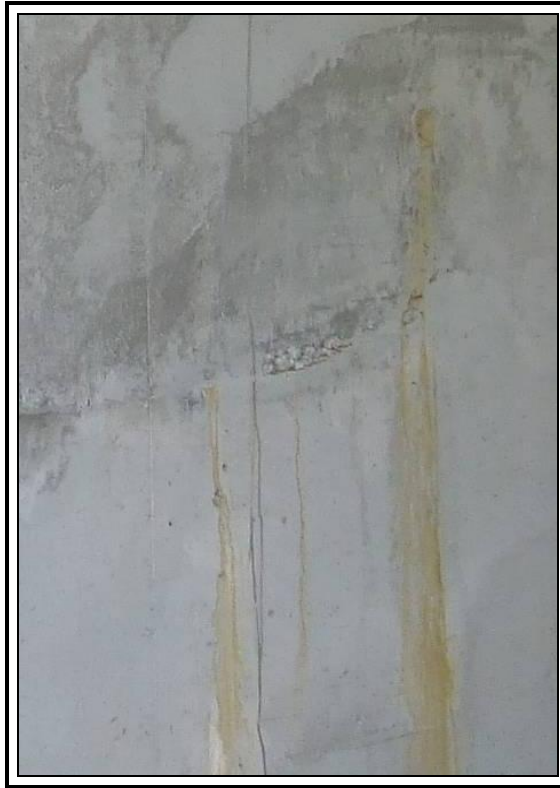
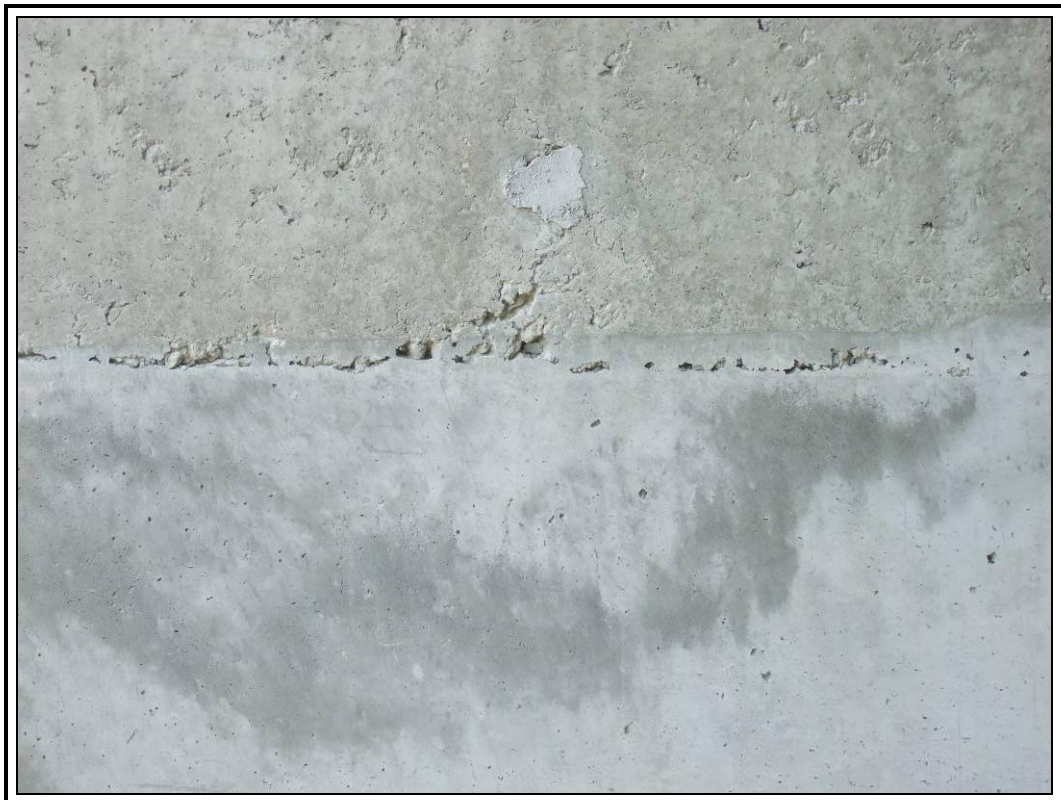
Nido de grava en hastial 2.

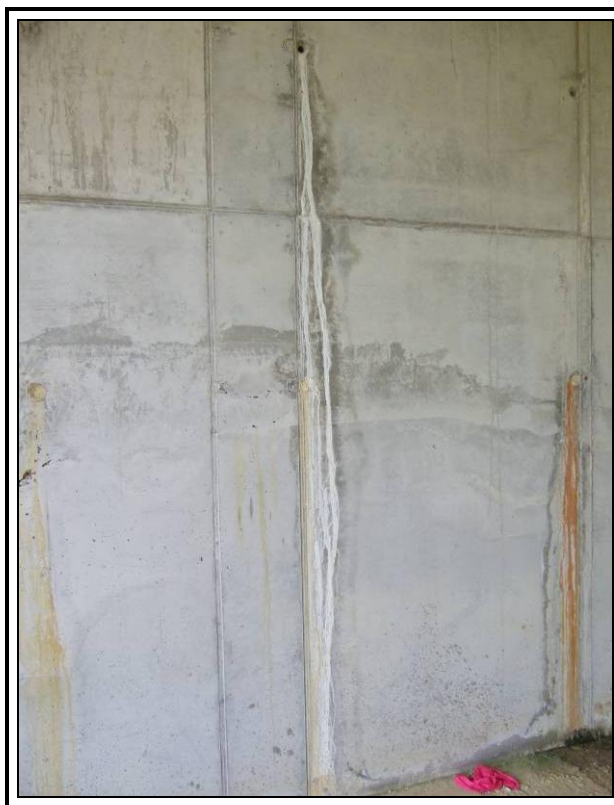
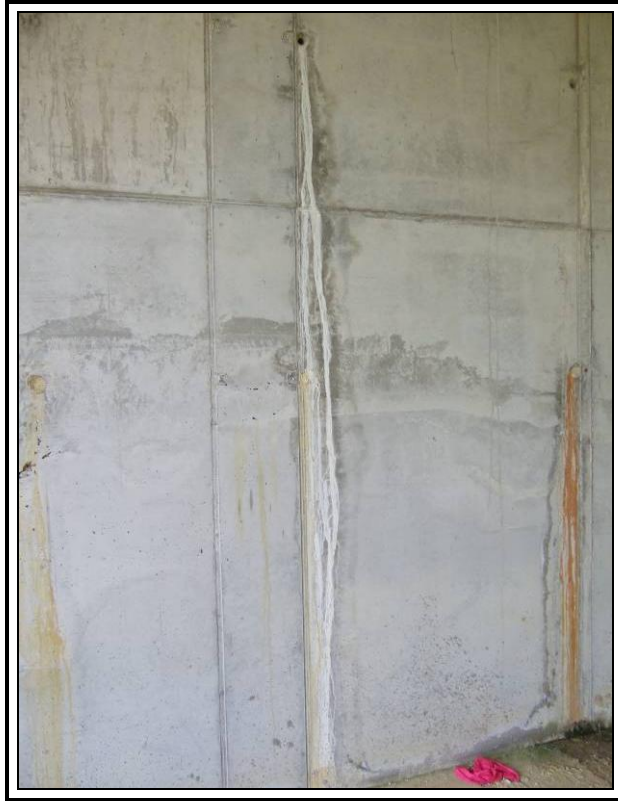
Filtración con eflorescencia en hastial 2.

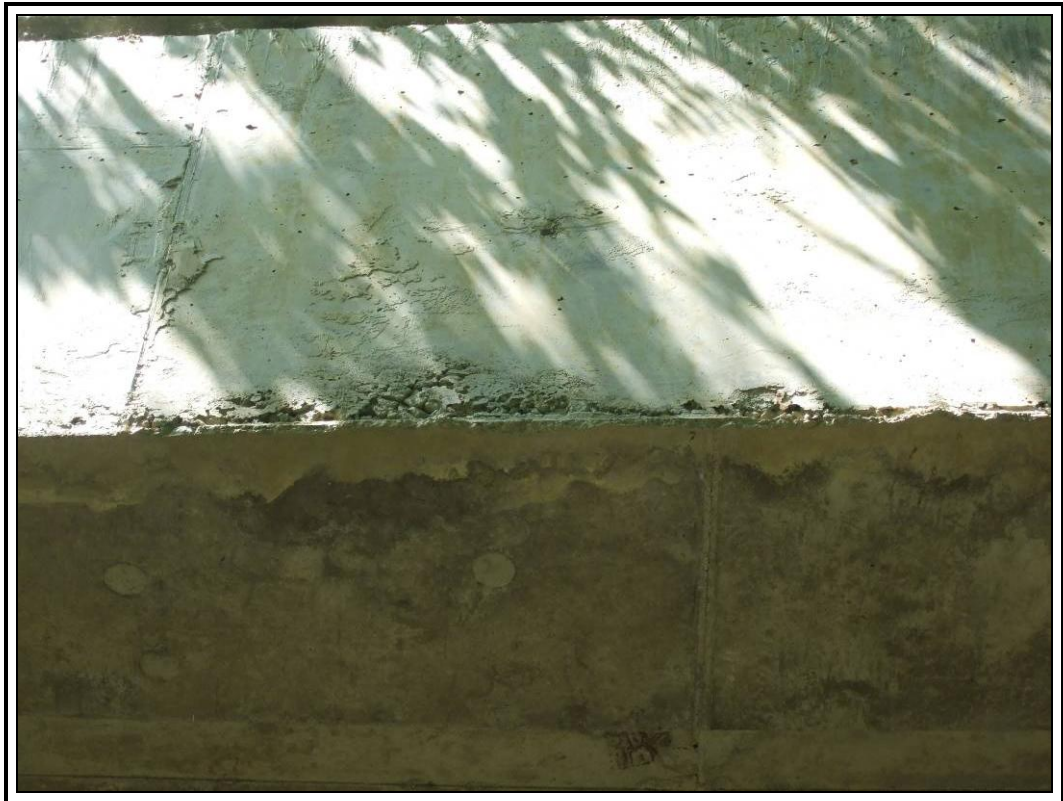
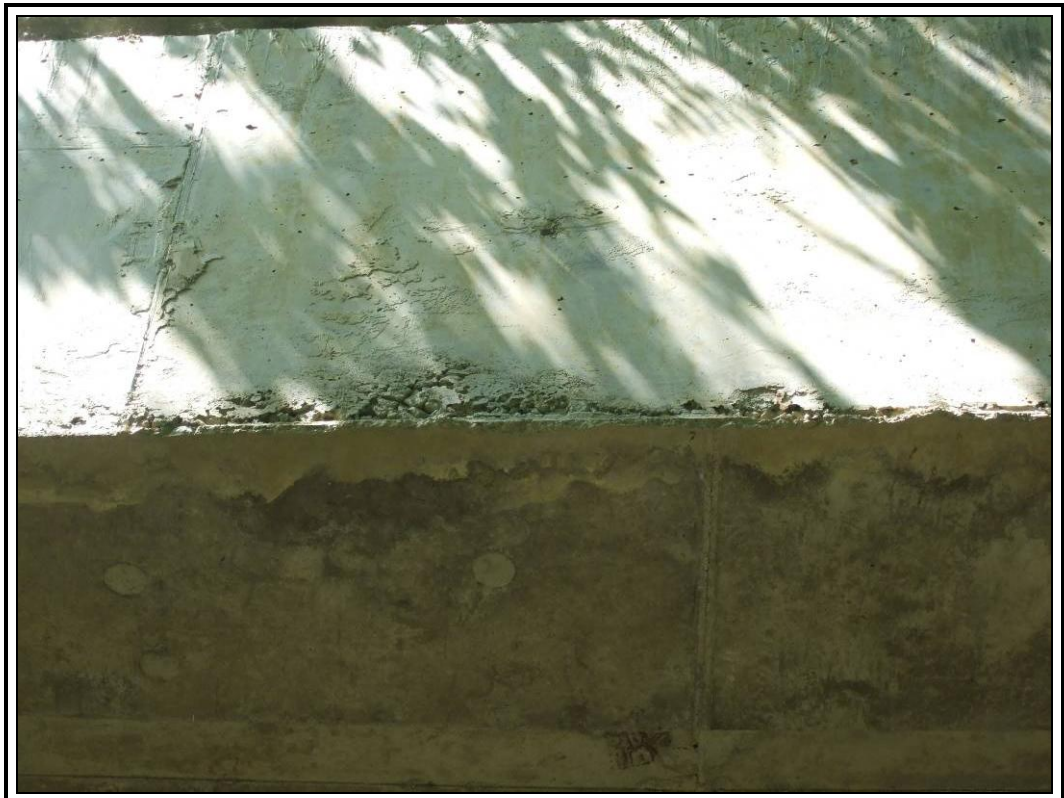
La fibra inferior del dintel presenta, en su dado derecho un nido de grava.

Nido de grava en dintel de losa lado derecho.

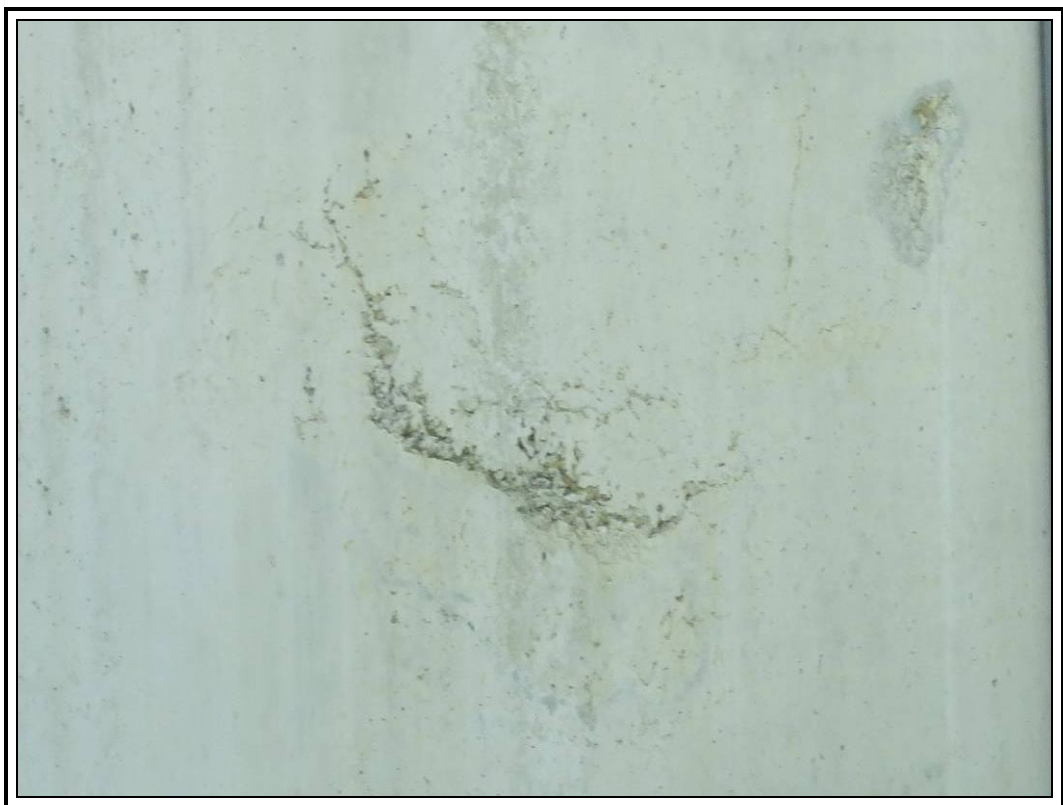
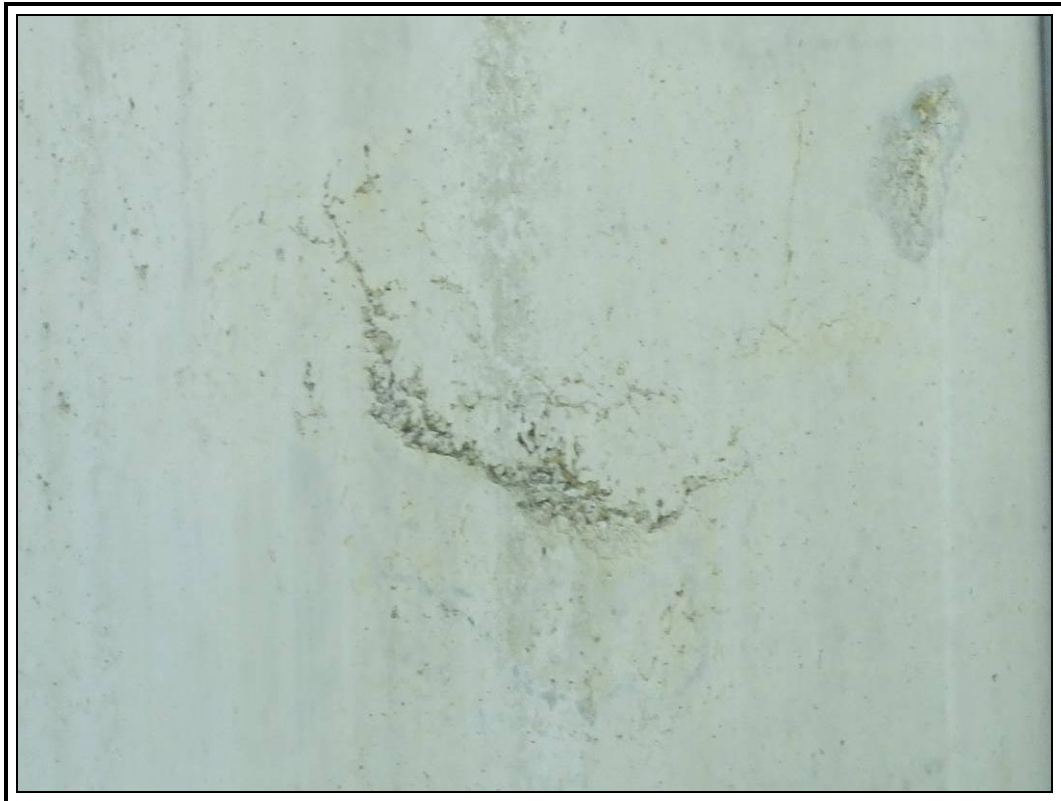
Se ha detectado un nido de gravas

Nido de grava en Aleta izquierda hastial 1.

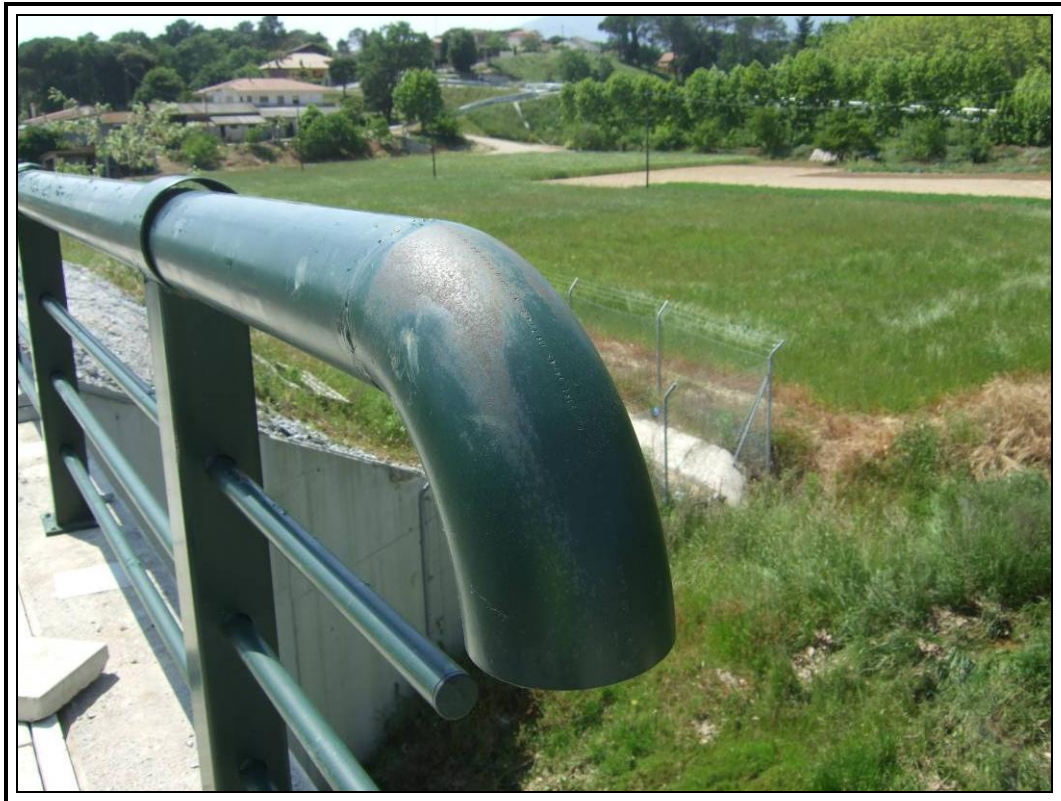
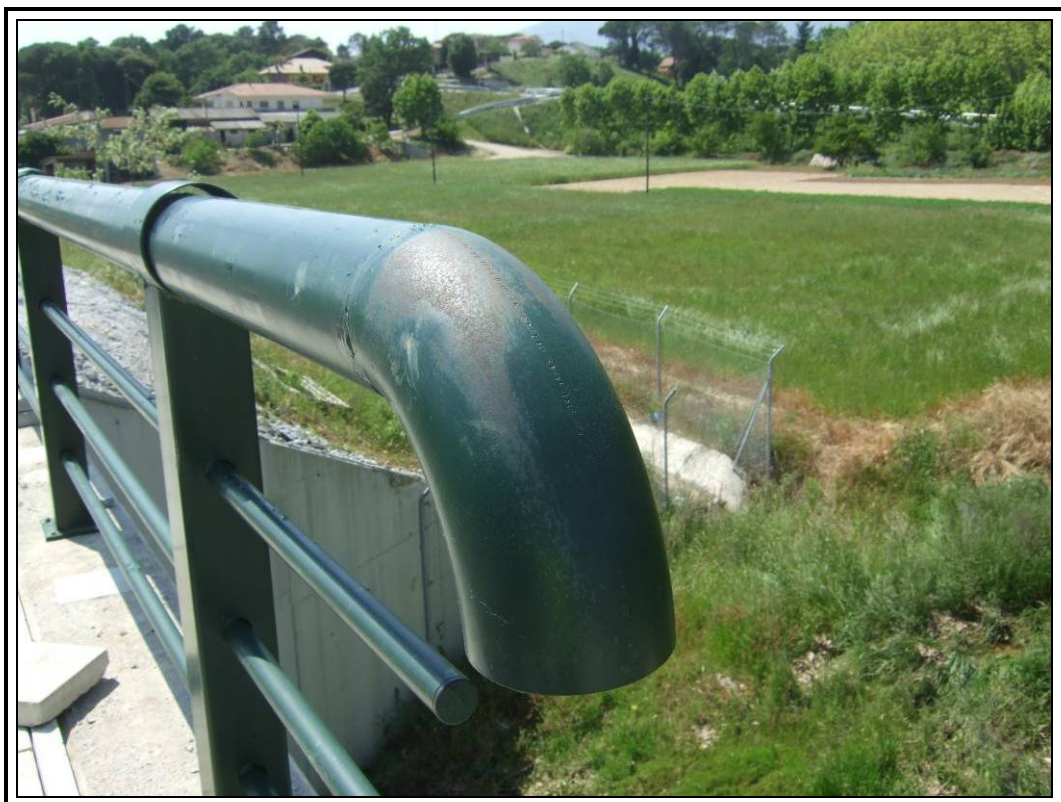
Las dos barandillas tienen zonas oxidadas.

Oxido en barandilla.
