**INSPECCIÓN PRINCIPAL DEL VIADUCTO SOBRE LA  
CARRETERA GI-553 SITUADO EN EL P.K. OBRA 605+586  
(P.K. LINEA 682+912) DE LA L.A.V. MADRID –  
ZARAGOZA – BARCELONA – FRONTERA FRANCESA.  
TRAMO: BARCELONA SANTS – FIGUERES. SUBTRAMO:  
RIELLS – MASSANES.**

Peticionario: **ADIF**

Este informe tiene por objeto la Inspección Principal del viaducto sobre la carretera GI-553 sito en el P.K.obra 605+586 (P.K. Línea 682+912) del subtramo Reils – Massanes, perteneciente al Nuevo Acceso Ferroviario de Alta Velocidad Madrid – Zaragoza – Barcelona – Frontera Francesa.

La Inspección Principal de la estructura fue efectuada el día 11 de marzo de 2010 por un equipo técnico dirigido por D. Fco. Javier de la Cuerda del Olmo, Ingeniero de Caminos, Canales y Puertos, perteneciente al Área de Ensayos Estructurales del Instituto Técnico de Materiales y Construcciones (INTEMAC).

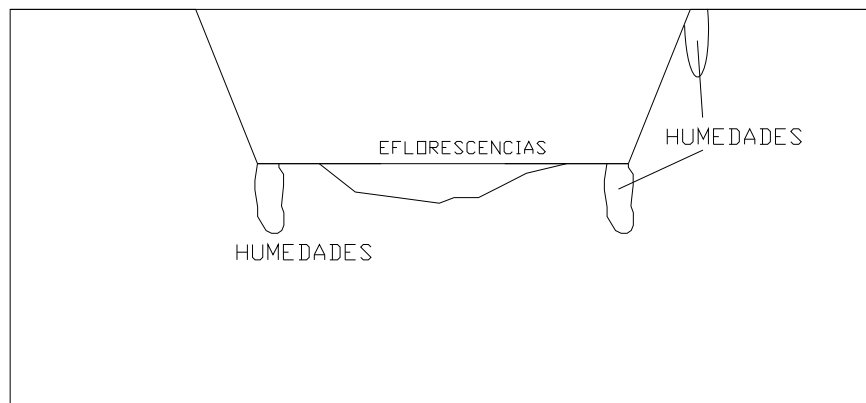
**Croquis nº 1. Estribo de entrada**

Hemos observado humedades y eflorescencias en el muro de frente, originadas por los movimientos del hidróxido cálcico liberado durante la hidratación del cemento que es transportado en disolución hasta la superficie vista donde se deposita al evaporarse el agua de disolución.

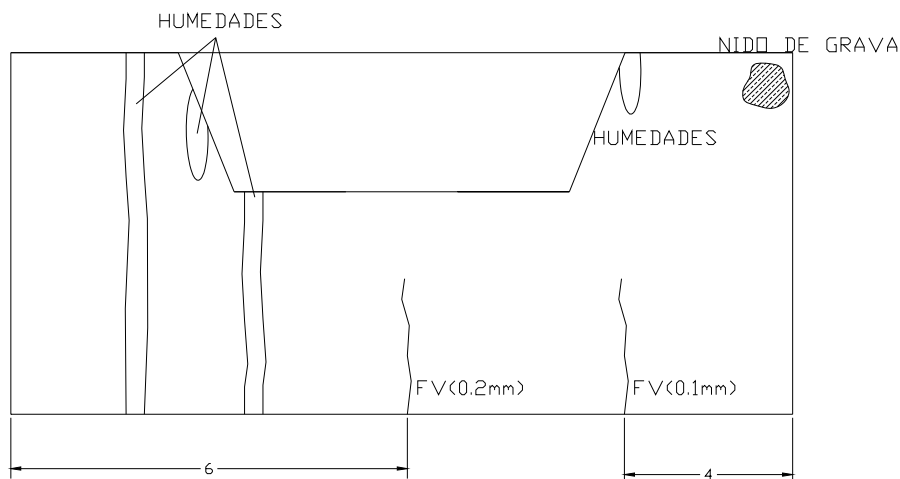
**Croquis nº 2. Estribo de salida**

Durante la inspección realizada se observaron varias fisuras (cuya abertura máxima era de 0,20 mm) con tendencia vertical en el muro de frente del estribo de salida. Todas estas fisuras son debidas a los fenómenos de retracción del hormigón y/o a las variaciones dimensionales coartadas y debidas a cambios volumétricos originados por los gradientes térmicos a edades tempranas.

Hemos apreciado un nido de grava en el muro de frente del estribo de salida. Este nido de grava es debido a un vibrado insuficiente del hormigón en esa zona o por el empleo de un encofrado no estanco e incompatible con la consistencia del hormigón empleado.

Las fisuras observadas durante la inspección en el muro de frente del estribo de salida conviene que sean selladas para evitar su evolución futura, mediante un adhesivo estructural.

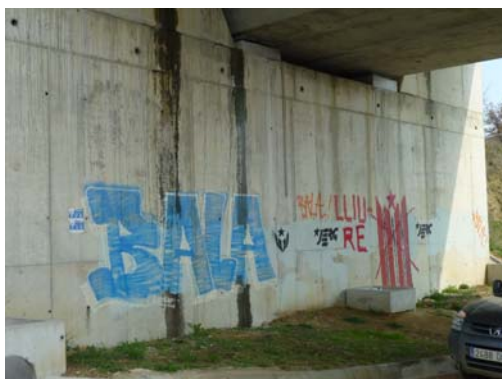
En el muro de frente del estribo de salida hemos apreciado pintadas.

**Fotografía nº 7.** Pintadas en el muro de frente del estribo de salida

Para restituir el aspecto original de la estructura se debería proceder al pintado de la misma para ocultar los "graffitis" realizados.

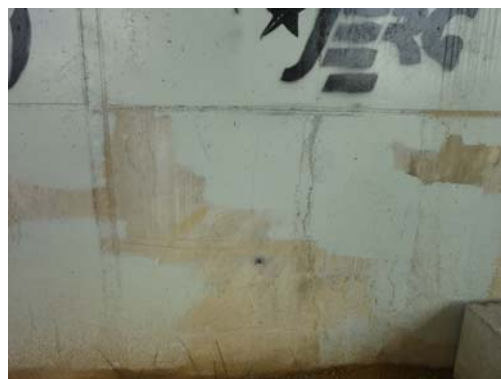
**Fotografía nº 8.** Nido de grava en el hastial del estribo de salida

Se aconseja el saneado del nido de grava observado en el muro de frente del estribo de entrada, mediante la limpieza de detritus y polvo y aplicación de un mortero, de retracción compensada, ligeramente expansivo, a base de cemento.

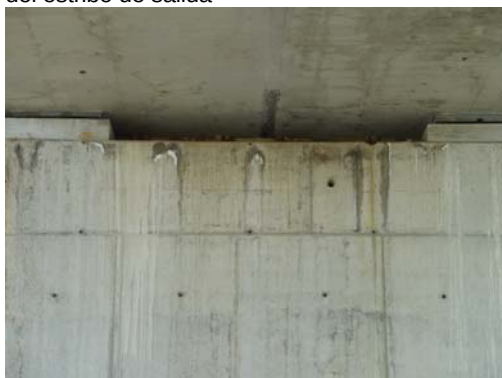
**Fotografía nº 9.** Eflorescencias en el muro de frente del estribo de entrada

En el caso de las eflorescencias observadas en el muro de frente del estribo de entrada se aconseja un cepillado de las zonas afectadas por este fenómeno.

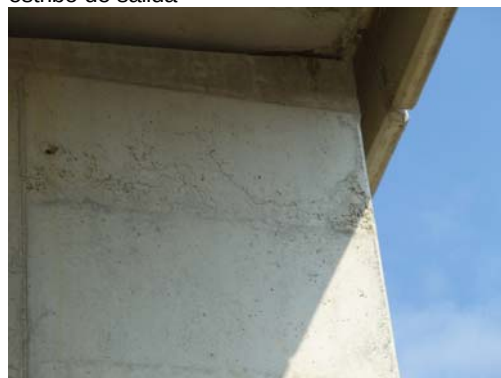
**Fotografía nº 10.** Nido de grava en el muro de frente del estribo de salida.

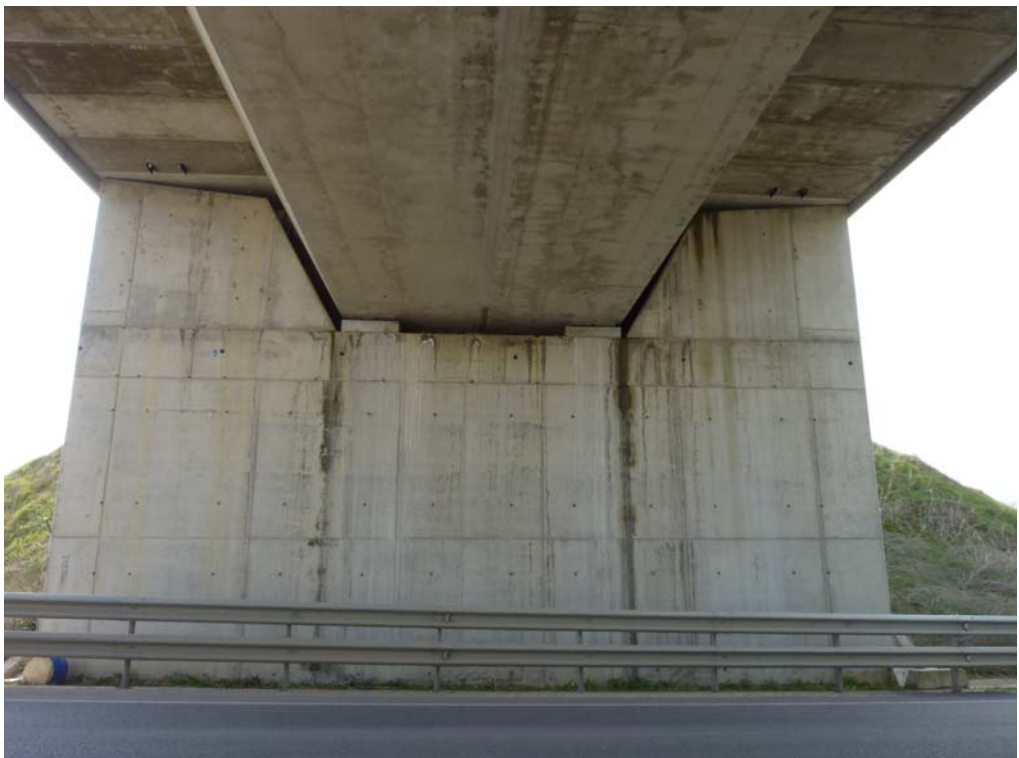
**Humedades por filtración**

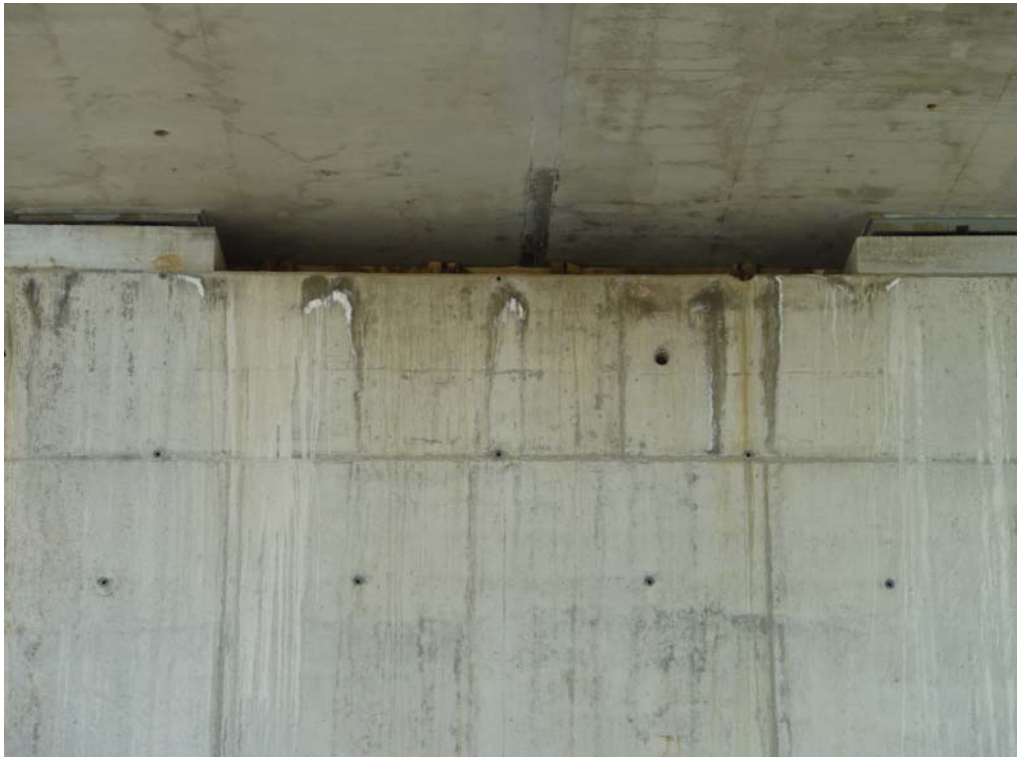
**Eflorescencias**

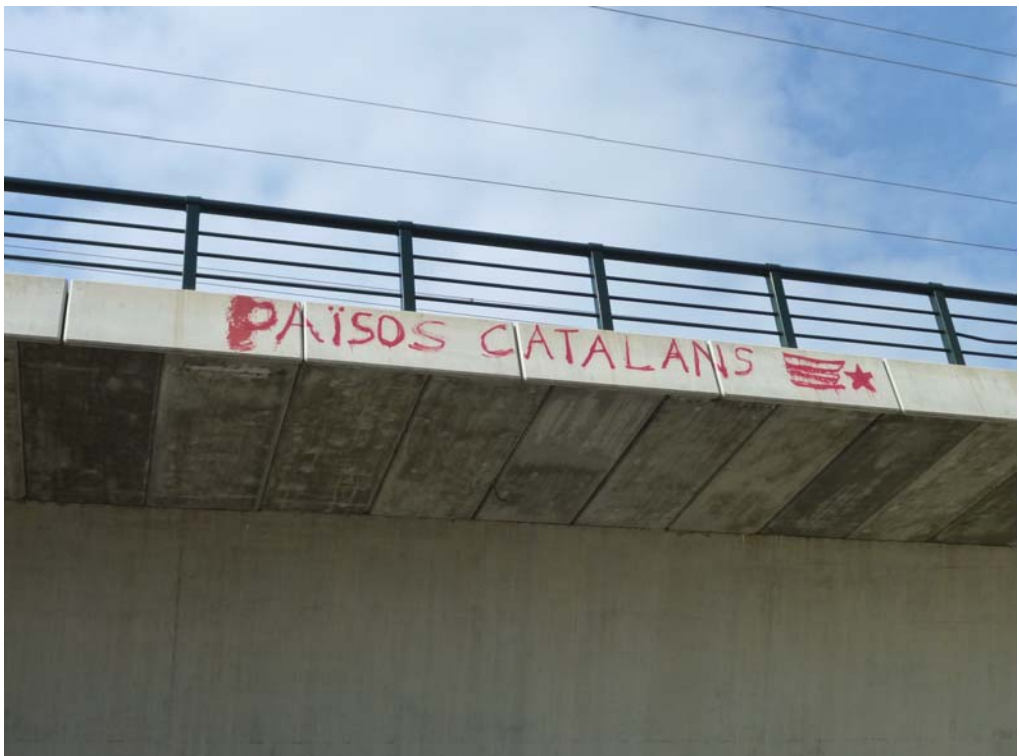
**Pintadas**

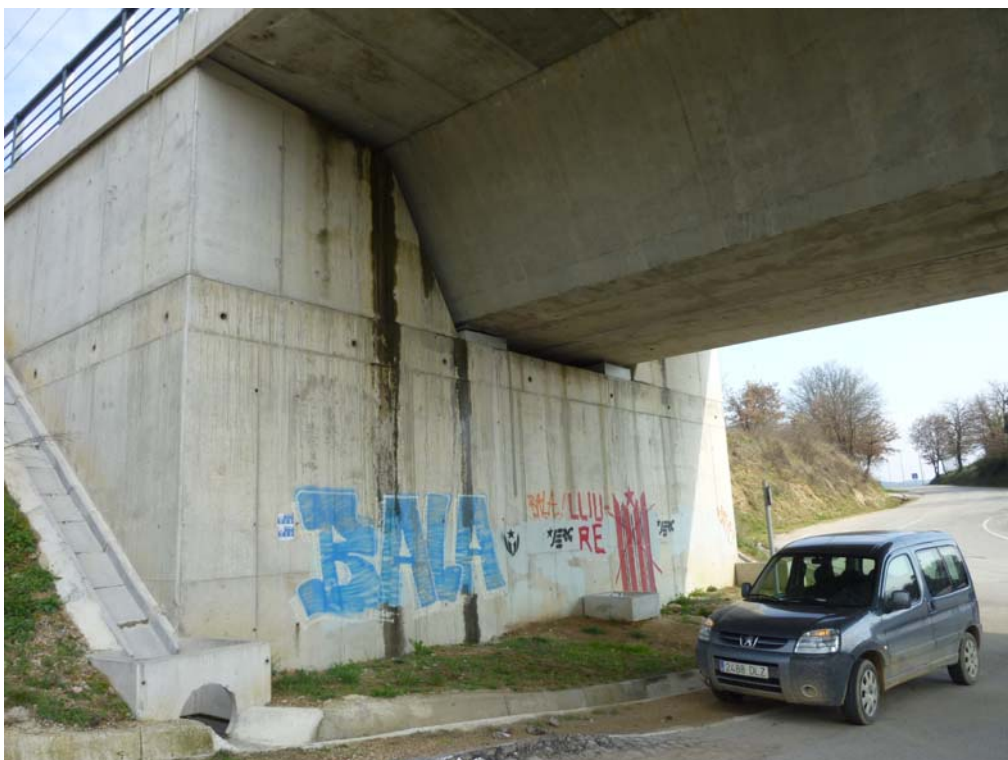
**Humedades y pintadas en el estribo de salida**

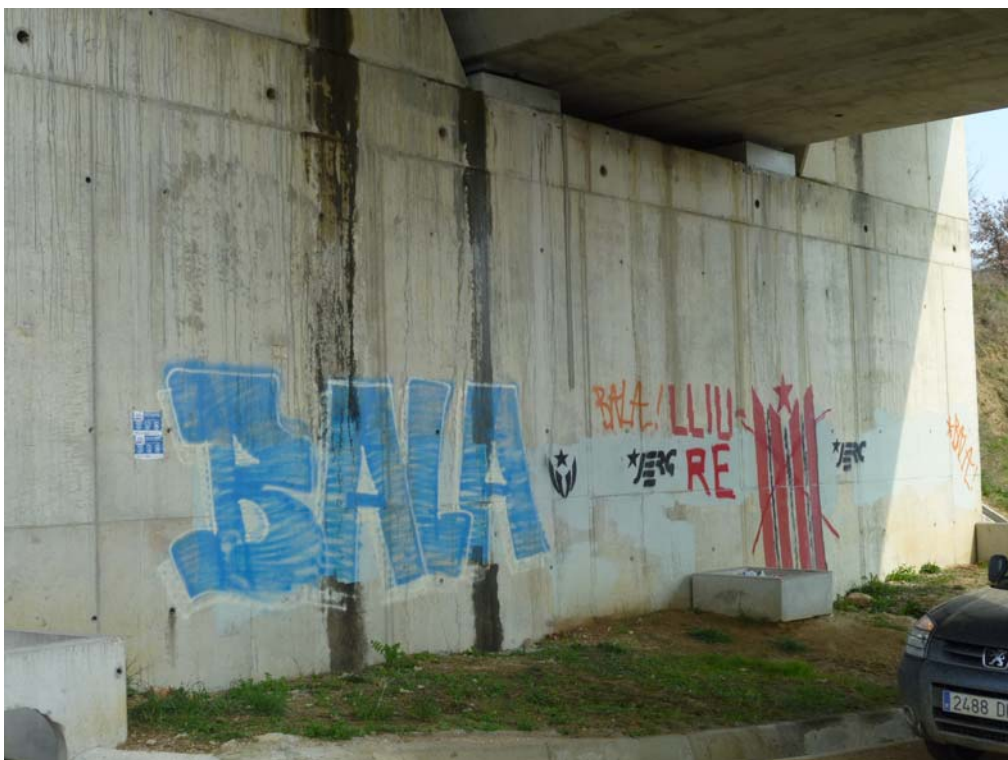
**Pintadas en el estribo de salida**

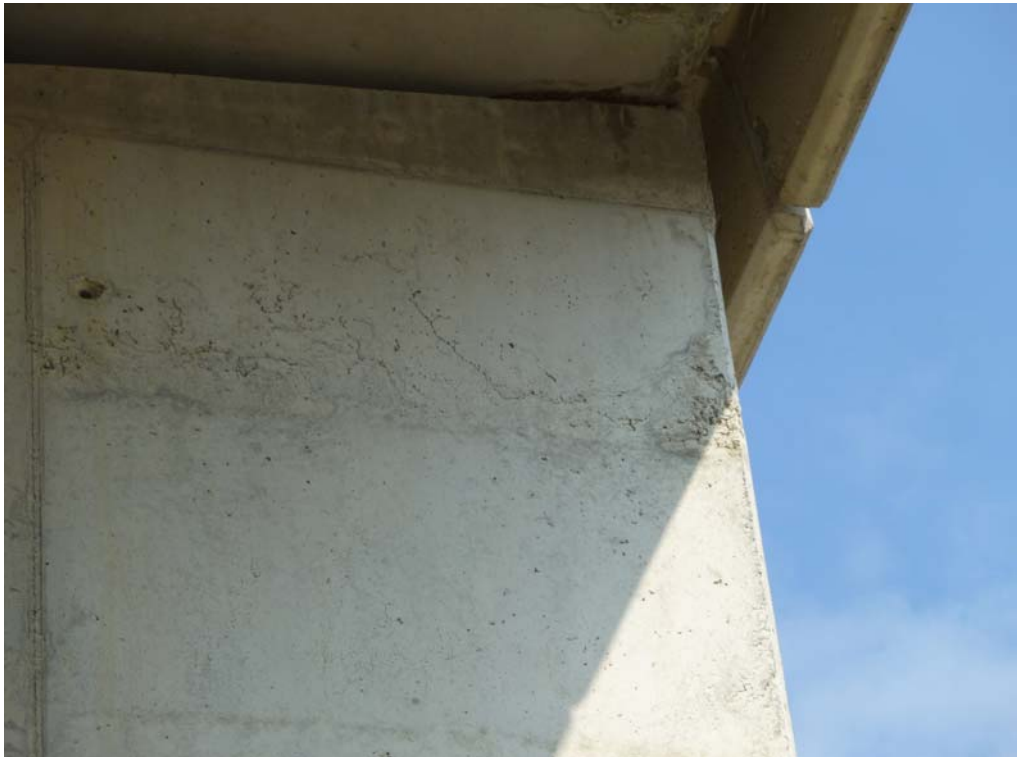
**Nidos de grava en el estribo de salida**

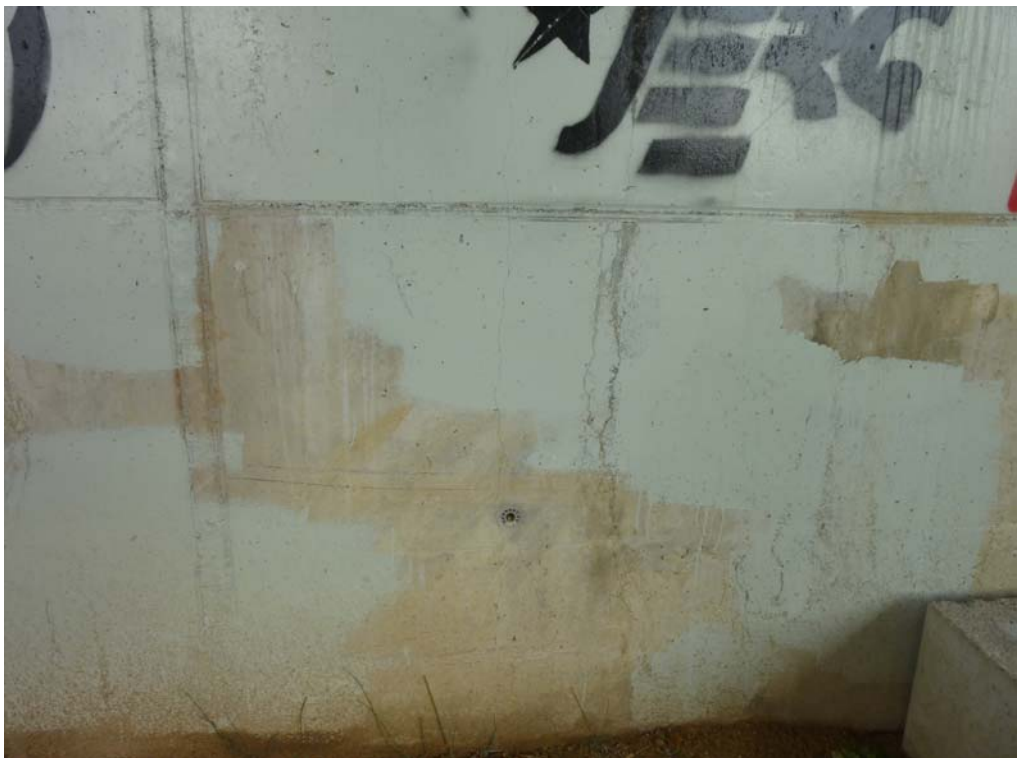
**Fisuras en el hastial de salida**
