**INFORME DE INSPECCIÓN PRINCIPAL**

**TRAMO: LA ROCA DEL VALLÉS - RIUDELLOTS DE LA SELVA**

**Viaducto de Massanes**

**Código: 0178VI05**

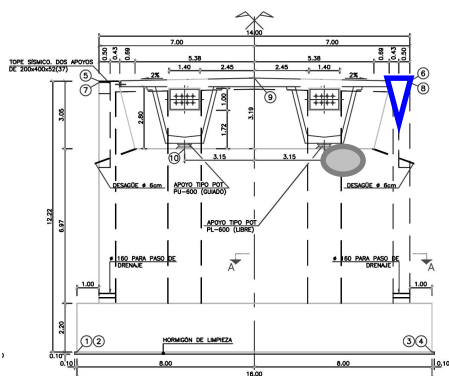
Vista frontal de estribo uno

En el estribo uno se han detectado humedades entre dos placas de encofrado colaborante, en el voladizo del lado izquierdo junto al tope antisísmico, que parecen estar provocados por un mal funcionamiento de los elementos de la impermeabilización. Adicionalmente, se han apreciado una serie de desconchones sin armadura implicada ubicados en la arista superior del muro frontal y en el vértice superior izquierdo del muro lateral derecho. En ambos casos no hay armadura implicada.

En los desconchones se recomienda el picado y saneo de la superficie afectada, limpieza de armaduras con chorro de arena, aplicación de revestimiento anticorrosión a base de cemento, arena de cuarzo, resinas acrílicas e inhibidores de corrosión. Restitución de la geometría original.

En cuanto a las filtraciones se recomienda la reparación de los elementos impermeabilizantes del tablero cuyo menoscabo puede ser el origen del deterioro.

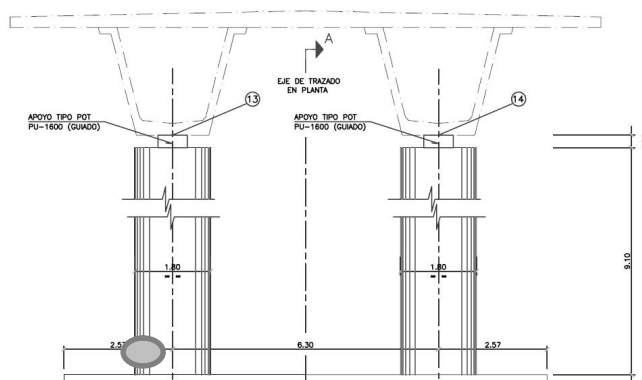
*Pila uno*

El único deterioro que se ha observado en las pilas consiste en pequeños desconchones en forma de roces sin armadura implicada, fruto del contacto con otros elementos. Éstos se ubican en el fuste izquierdo de la pila uno y en ambos fustes de la pila dos, siempre a una altura de unos 1,5 m sobre el nivel del suelo.

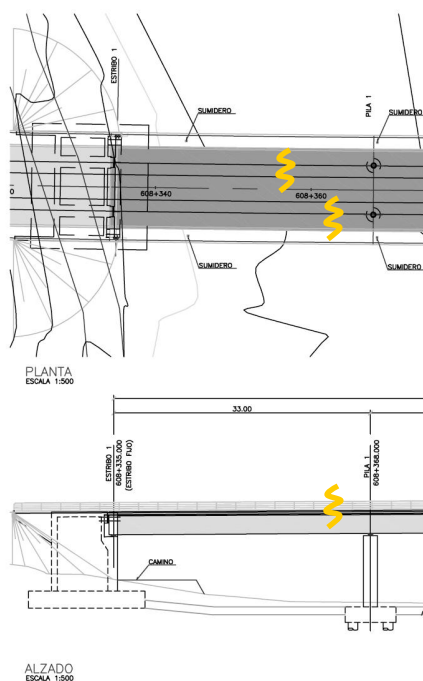
Planta y alzado vano uno

Los deterioros en el tablero se centran en las placas de encofrado perdido que se disponen entre las vigas artesas. Éstas presentan fisuras de escasa abertura con eflorescencias de exiguuo volumen y de unos 0,50 m de longitud, localizadas, sobre todo en el vano uno en ambos voladizos. Así mismo se ha encontrado junto al estribo dos una de estas placas que presenta un desconchón con armadura vista que puede haberse ocasionado durante la puesta en obra de la misma.

Respecto a las fisuras detectadas en las placas de encofrado colaborante, para las de abertura menor de 0,4 mm, no se considera reparación pues no afecta a la integridad estructural, y para las de mayor abertura se recomienda la inyección de las mismas con formulaciones epoxi rígidas y sellado con mortero tixotrópico.

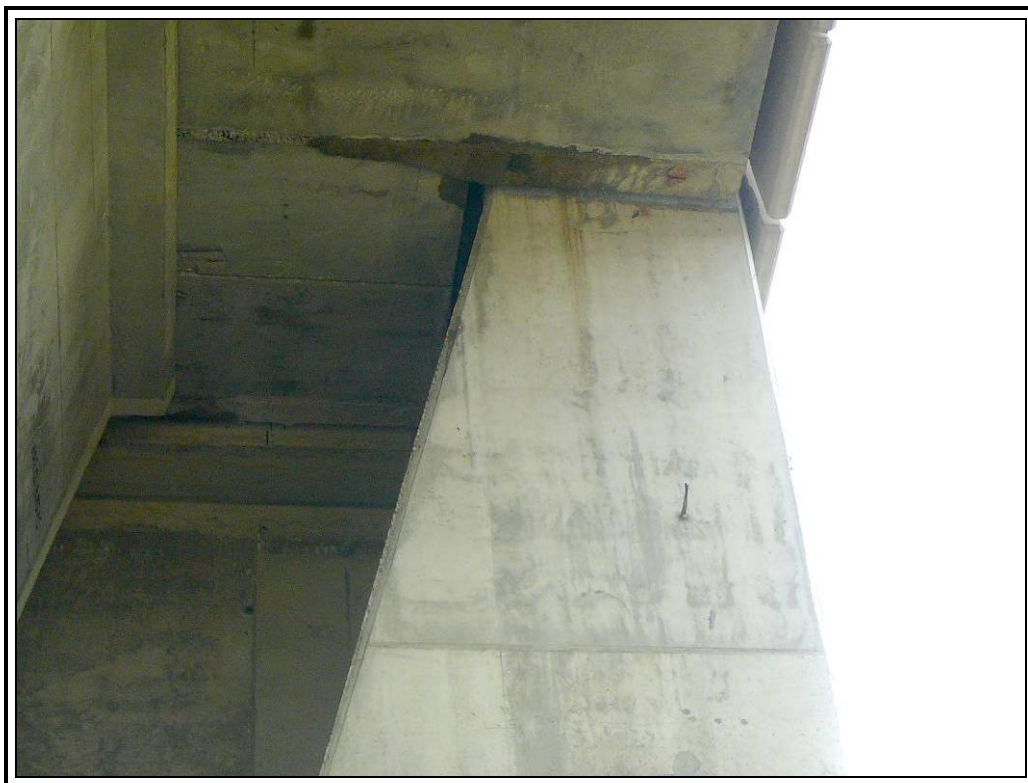
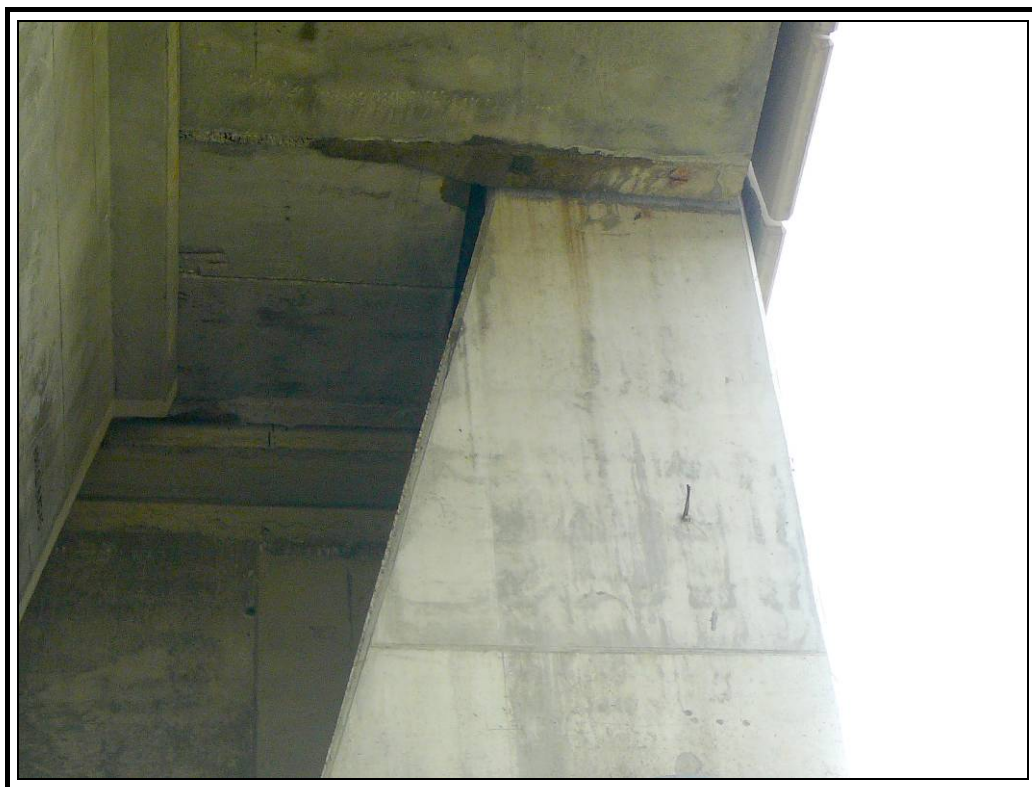
Humedades en estribo uno

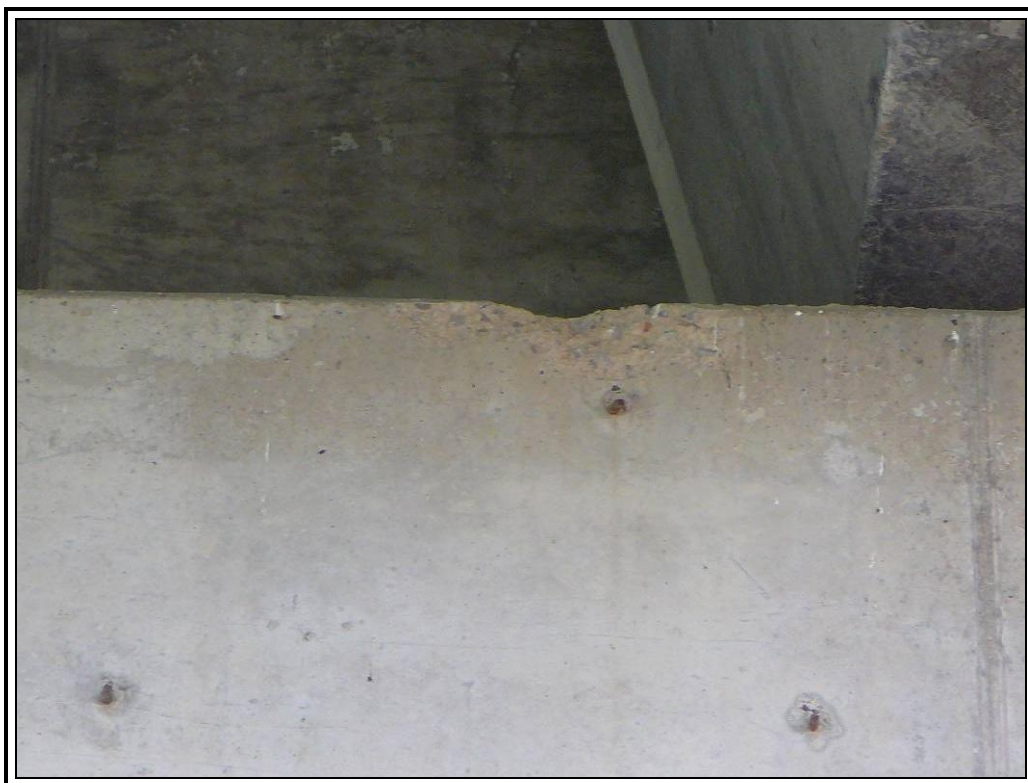
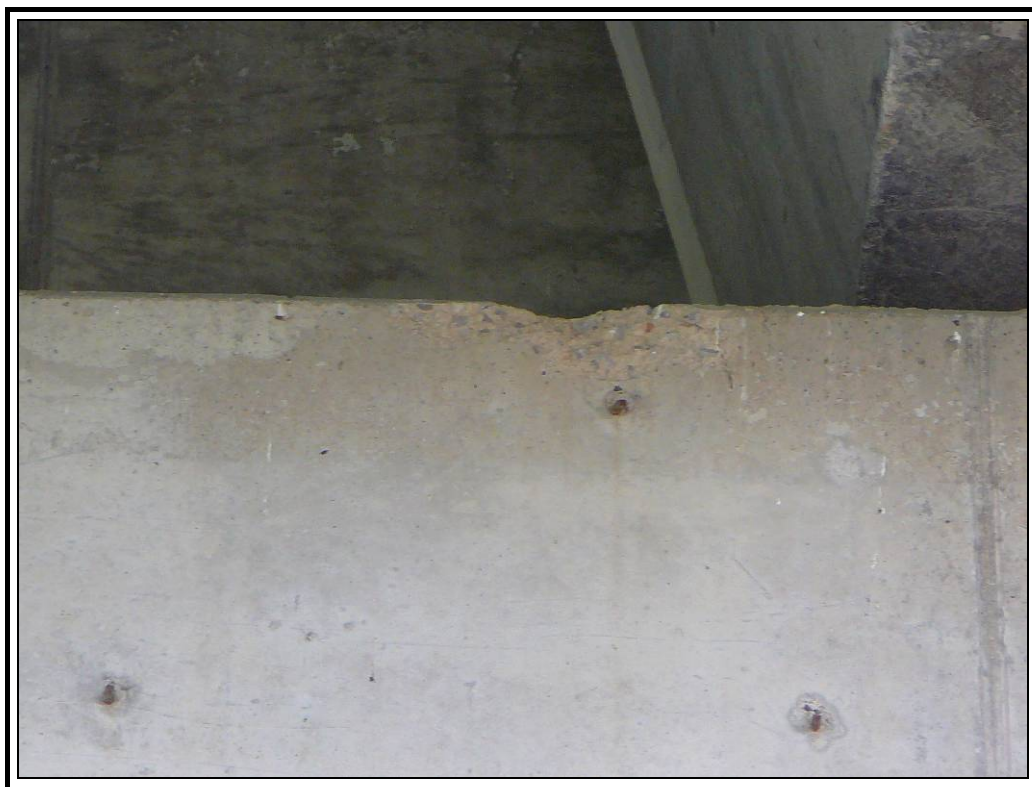
Desconchón en arista superior de muro frontal estribo uno

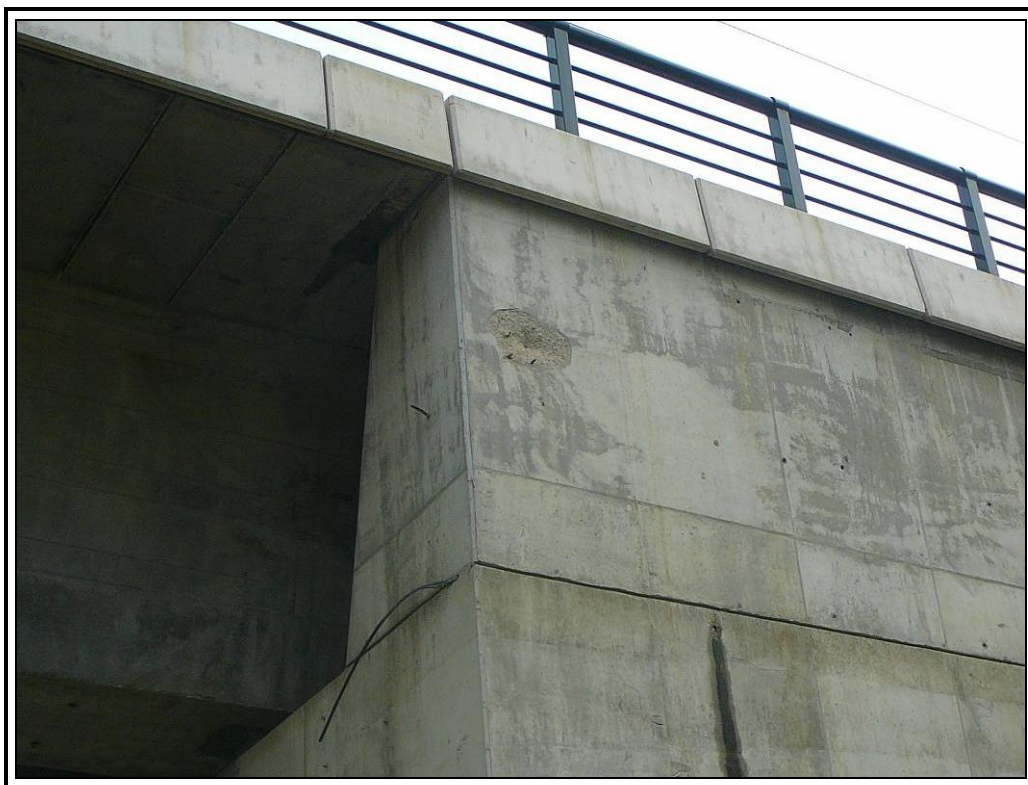
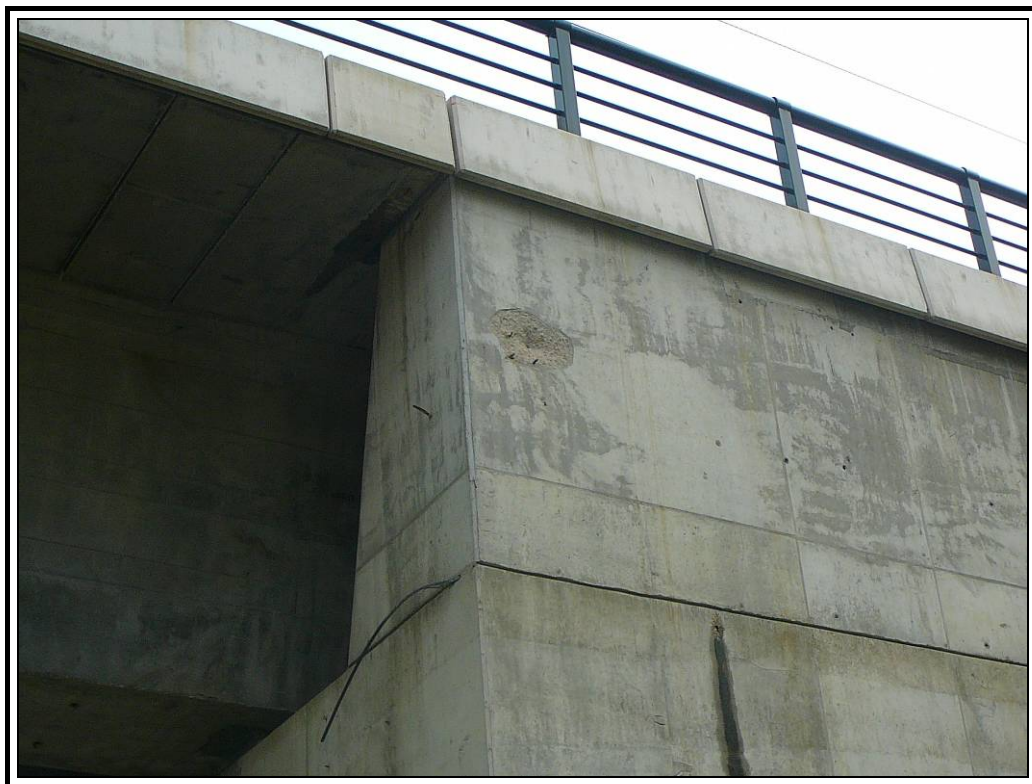
Desconchón en vértice superior izquierdo de muro lateral izquierdo

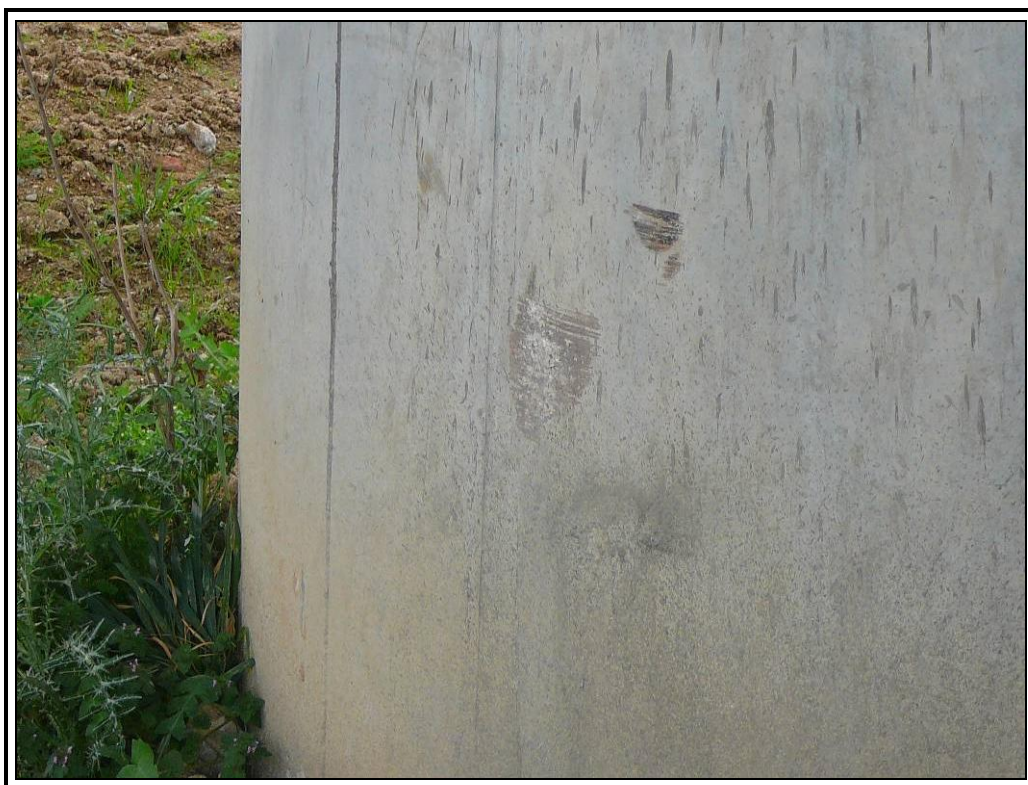
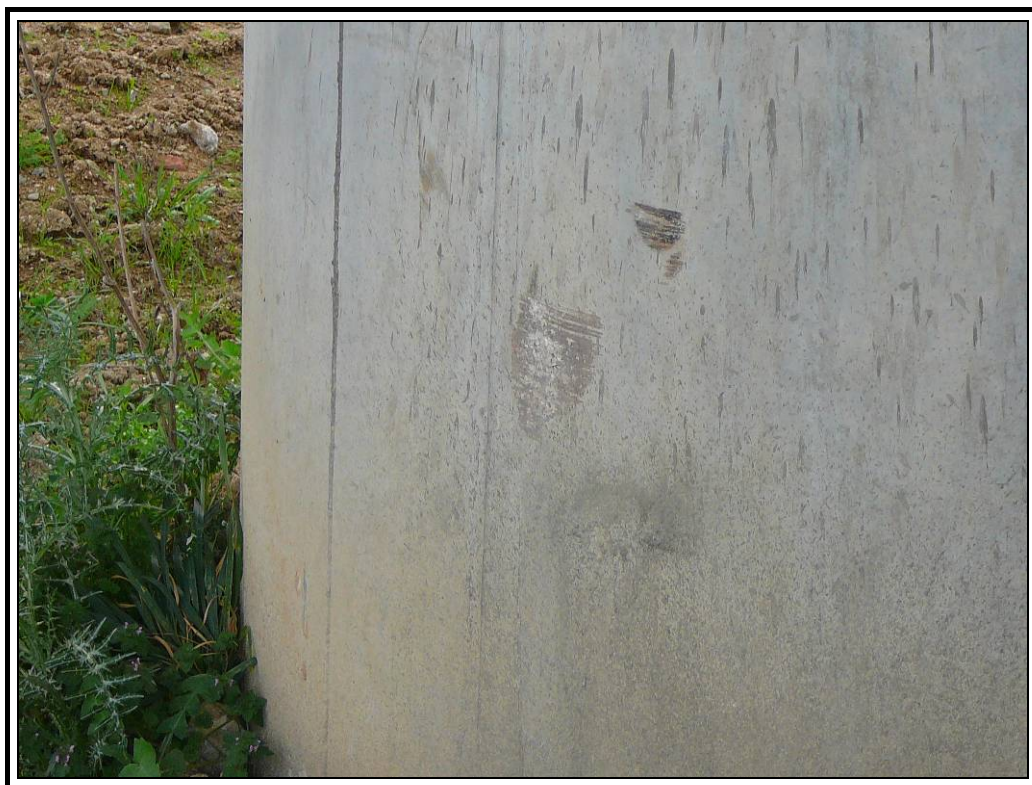
Desconchón por roce en fuste izquierdo de pila uno

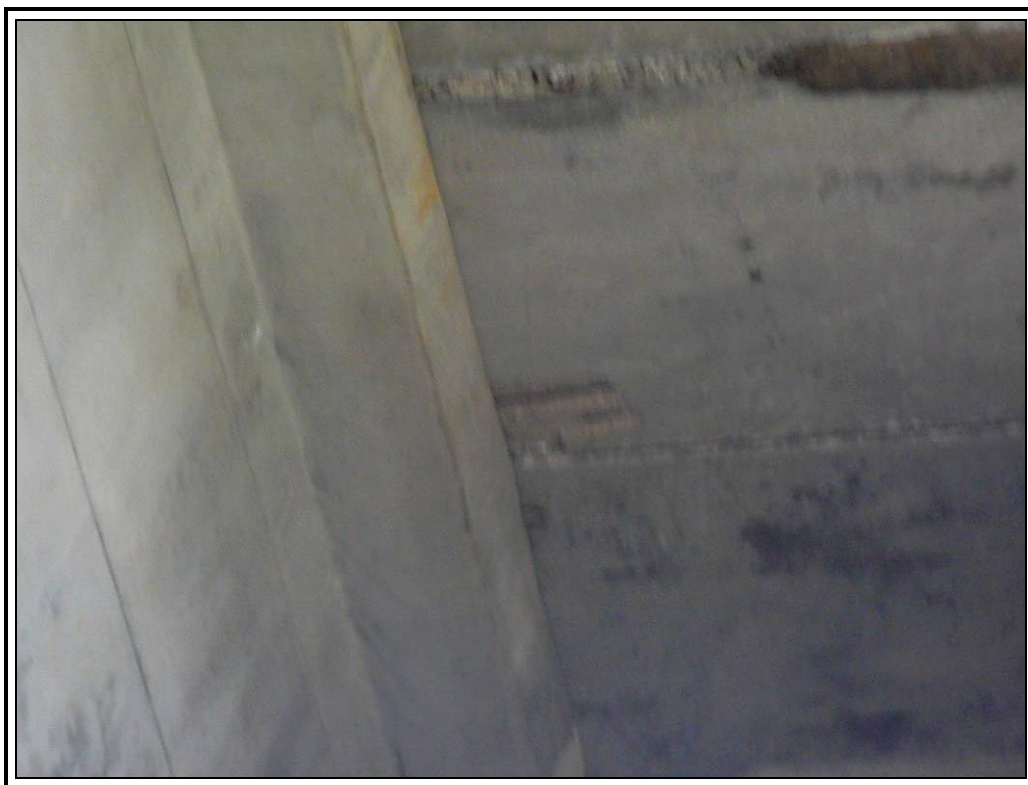
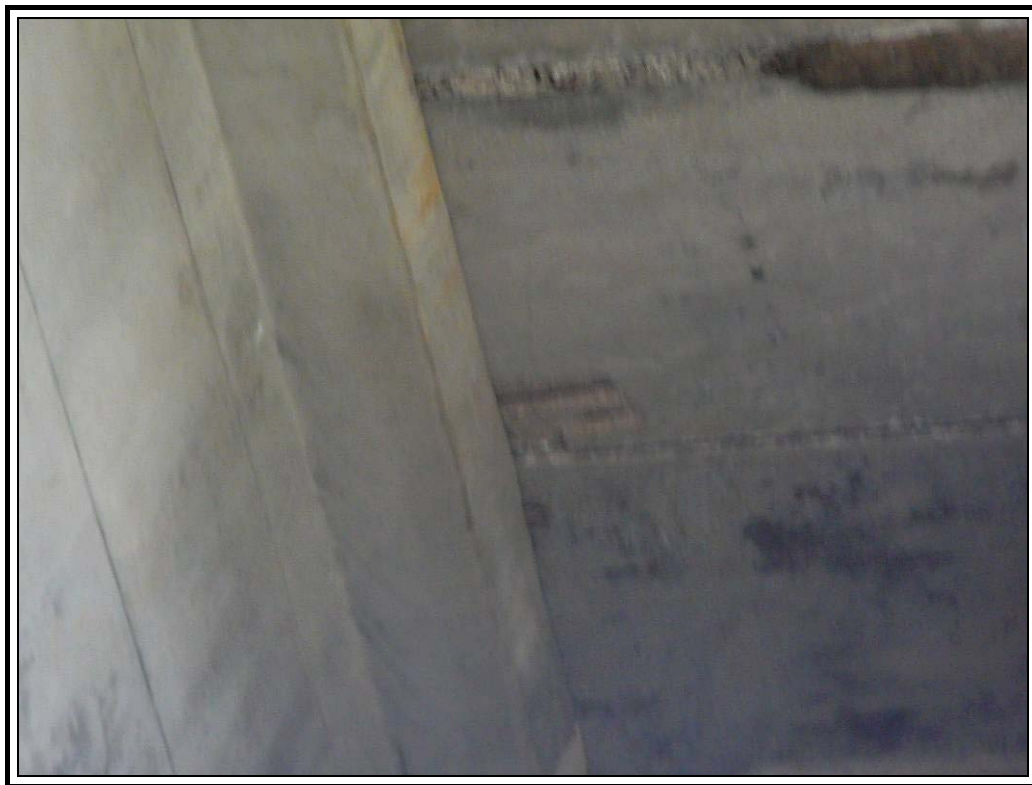
Desconchón con armadura vista en vano cuatro, cerca de estribo dos

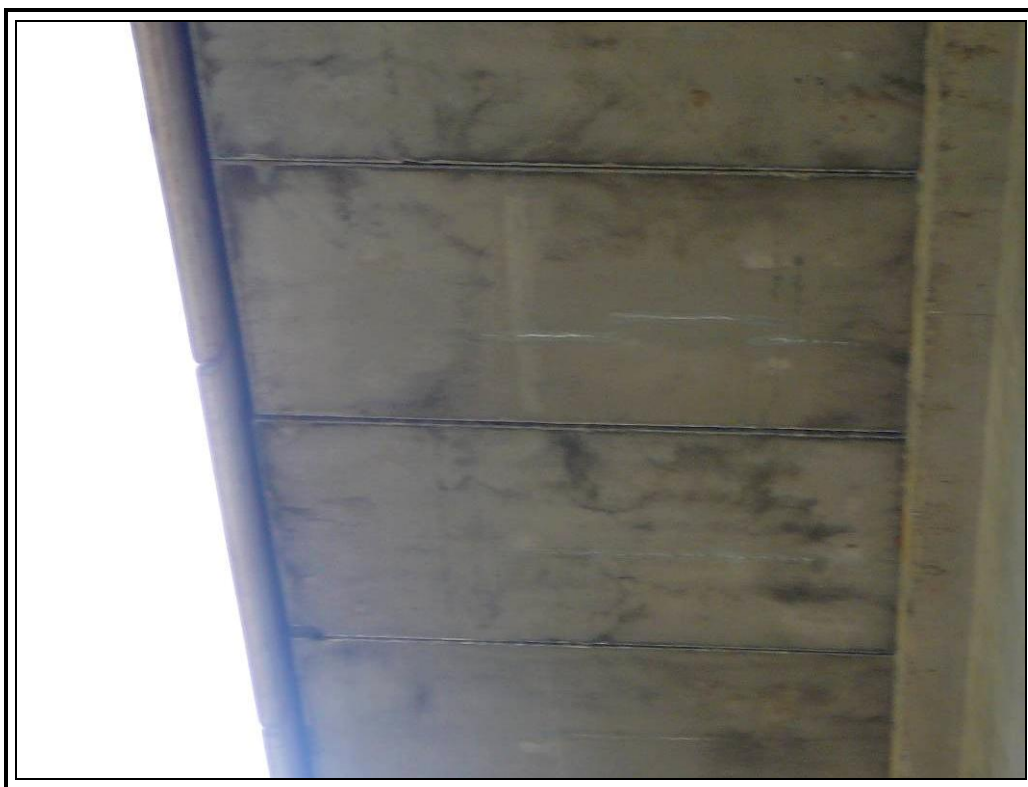
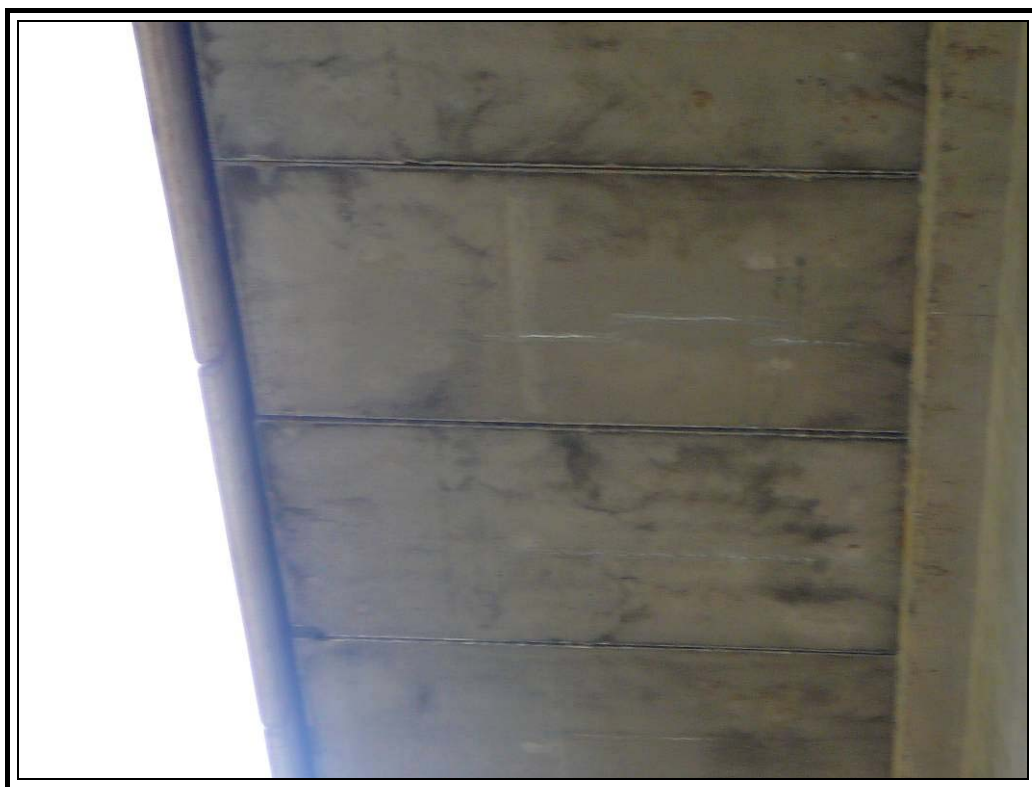
Fisuras con eflorescencias en placas de encofrado perdido
