**INSPECCIÓN PRINCIPAL DEL PASO INFERIOR SITUADO  
EN EL P.K. OBRA 610+436 (P.K. LINEA 687+759) DE LA  
L.A.V. MADRID – ZARAGOZA – BARCELONA –  
FRONTERA FRANCESA. TRAMO: BARCELONA SANTS –  
FIGUERES. SUBTRAMO: MASSANES – MACANET DE LA  
SELVA.**

Peticionario: **ADIF**

Este informe tiene por objeto la Inspección Principal del Paso Inferior sito en el P.K.obra 610+436 (P.K. Línea 687+759) del subtramo Massanes – Macaneo de la Selva, perteneciente al Nuevo Acceso Ferroviario de Alta Velocidad Madrid – Zaragoza – Barcelona – Frontera Francesa.

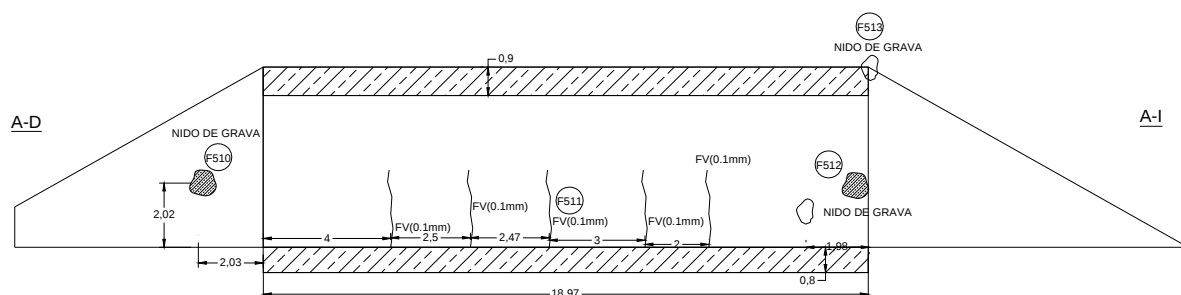
**Croquis nº 1. Estribo de entrada**

A continuación se muestran croquis con la posición de los deterioros más significativos anteriormente mencionados. En los croquis se indica el número de la fotografía que refleja el daño y que se ha recogido en el anejo nº 3 del presente informe.

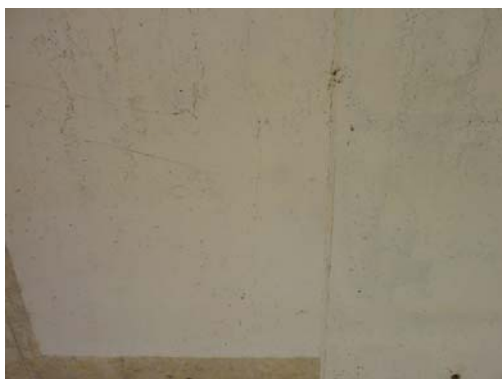
Durante la inspección realizada se observaron varias fisuras (cuya abertura máxima era de 0,20 mm) con tendencia vertical en cada uno de los hastiales

Todas estas fisuras son debidas a los fenómenos de retracción del hormigón y/o a las variaciones dimensionales coartadas y debidas a cambios volumétricos originados por los gradientes térmicos a edades tempranas.

**Fotografía nº 7.** Fisuras en el hastial del estribo de entrada

Las fisuras observadas durante la inspección del paso inferior conviene que sean selladas para evitar su evolución futura, mediante un adhesivo estructural.

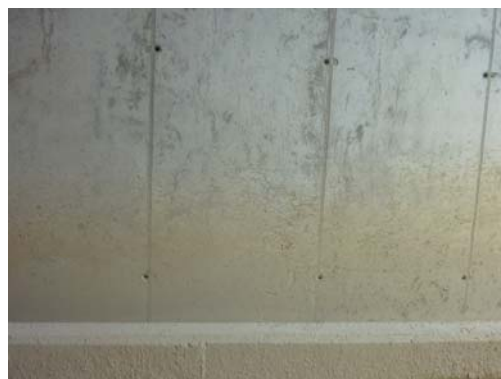
Hemos apreciado nidos de grava en los hastiales. Este nido de grava es debido a un vibrado insuficiente del hormigón en esa zona o por el empleo de un encofrado no estanco e incompatible con la consistencia del hormigón empleado

**Fotografía nº 8.** Nido de grava en el hastial del estribo de salida

Se aconseja el saneado de los nidos de grava observados en las aletas y en el hastial de salida, mediante la limpieza de detritus y polvo y aplicación de un mortero, de retracción compensada, ligeramente expansivo, a base de cemento.

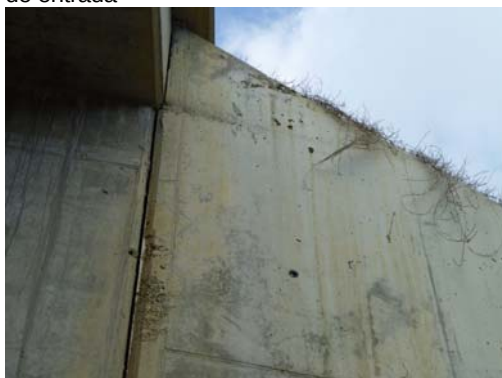
Hemos observado nidos de grava en todas las aletas aunque en alguna de ellas, por ejemplo en la aleta derecha del estribo de salida, los daños tienen una mayor intensidad. El origen de estas anomalías es el descrito en el párrafo anterior "Hastiales".

**Fotografía nº 9.** Nido de grava en la aleta derecha del estribo de salida

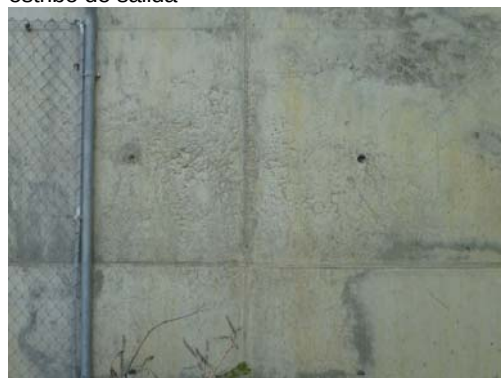
**Fotografía nº 10.** Nido de grava en la aleta derecha del estribo de entrada

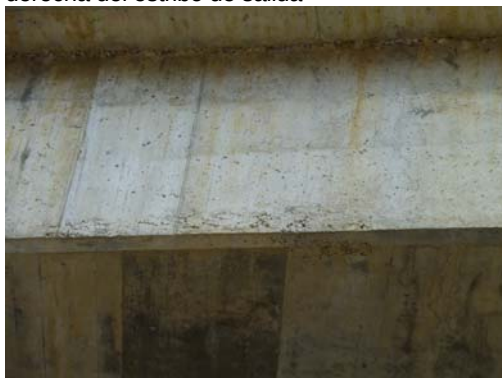
Puntualmente se observó un nido de grava en cara lateral izquierda de la losa superior. Esta anomalía está originada por el empleo de un encofrado no estanco e incompatible con la consistencia del hormigón empleado.

**Fotografía nº 11.** Nido de grava en la cara lateral izquierda de la losa superior.

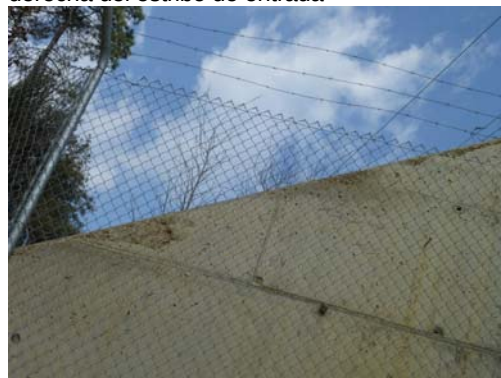
**Fotografía nº 12.** Nido de grava en la aleta izquierda del estribo de salida
