**CONTRATO DE CONSULTORÍA Y ASISTENCIA  
PARA LA REALIZACIÓN DE LAS PRUEBAS DE CARGA  
PARA LA RECEPCIÓN DE PUENTES DEL NUEVO ACCESO FERROVIARIO DE ALTA  
VELOCIDAD DE MADRID -ZARAGOZA - BARCELONA - FRONTERA FRANCESA  
TRAMO: LA ROCA DEL VALLÉS - RIUDELLOTS DE LA SELVA**

**INFORME DE INSPECCIÓN PRINCIPAL**

**Viaducto de Cambrerol**

**Código: 0179VI01**

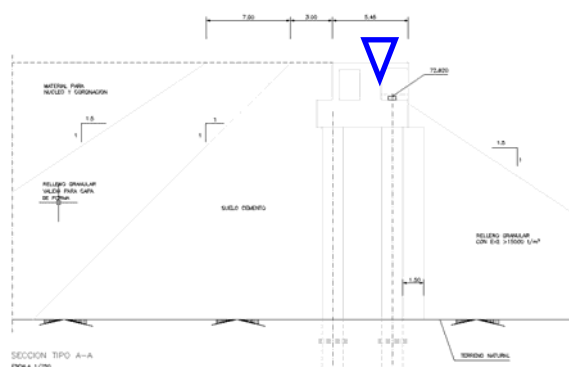
Vista lateral E1

En ambos estribos se han localizado humedades y filtraciones que parecen proceder de un fallo en la impermeabilización de la junta entre el tablero y los estribos

En cuanto a las filtraciones no se recomienda reparación, pues no se conoce el alcance del deterioro en los elementos de impermeabilización que pueden estar provocando la entrada de agua por la junta entre tablero y estribos, no obstante, se aconseja un seguimiento en futuras inspecciones.

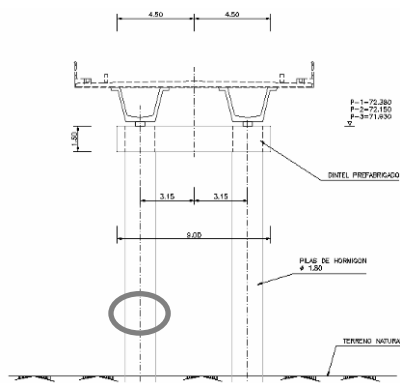
*Vista frontal de pila uno*

El único deterioro reseñable detectado en las pilas consiste en unos desconchones ocasionados por posibles impactos en el fuste izquierdo de la pila uno.

Respecto a los desconchones, se recomienda el picado y saneo de la superficie afectada, limpieza de armaduras con chorro de arena, aplicación de revestimiento anticorrosión a base de cemento, arena de cuarzo, resinas acrílicas e inhibidores de corrosión. Por último restitución de la geometría original.

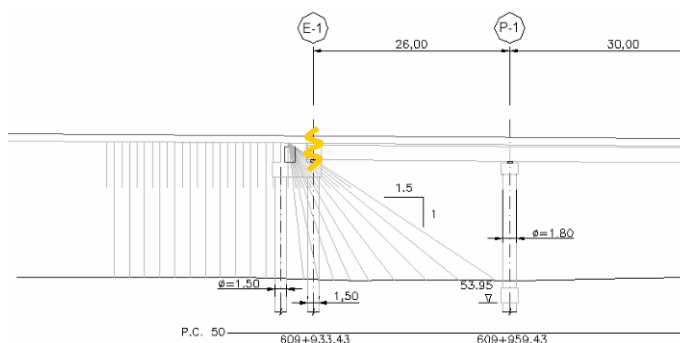
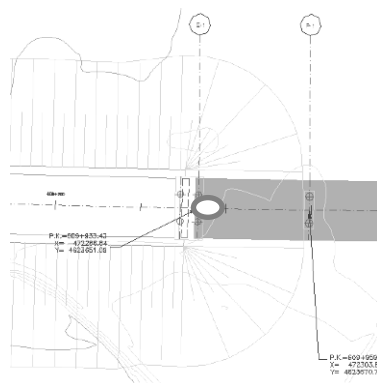
En el **vano uno** se han detectado fisuras con eflorescencias, de abertura inferior a los 0,4 mm y unos 0,15 m de longitud en el encuentro entre el alma y el ala de las vigas artesas, junto al estribo uno. El origen de las mismas puede estar relacionado con sobreesfuerzos en el pretensado. Igualmente, se ha observado un desconchón con armadura vista en una de las placas de encofrado colaborante ubicadas entre las artesas, que puede haberse producido durante su puesta en obra.

Respecto de las fisuras de las vigas, puesto que su abertura en todos los casos, era menor de 0,4 mm, no se considera reparación pues no afecta a la integridad estructural. Sin embargo sí se recomienda hacer un seguimiento de las mismas en posteriores inspecciones.

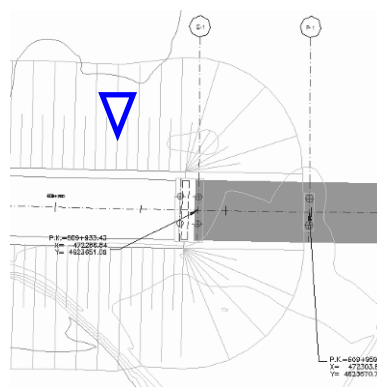
Se ha observado excesiva erosión en forma de cárcava en el terraplén izquierdo del estribo uno ocasionada por un funcionamiento inadecuado de la bajante próxima.

En el caso de la erosión del terraplén, se recomienda la restitución de la geometría original aportando el material necesario y la ejecución de una bajante revestida de hormigón para evitar la reproducción del deterioro en posteriores ocasiones.

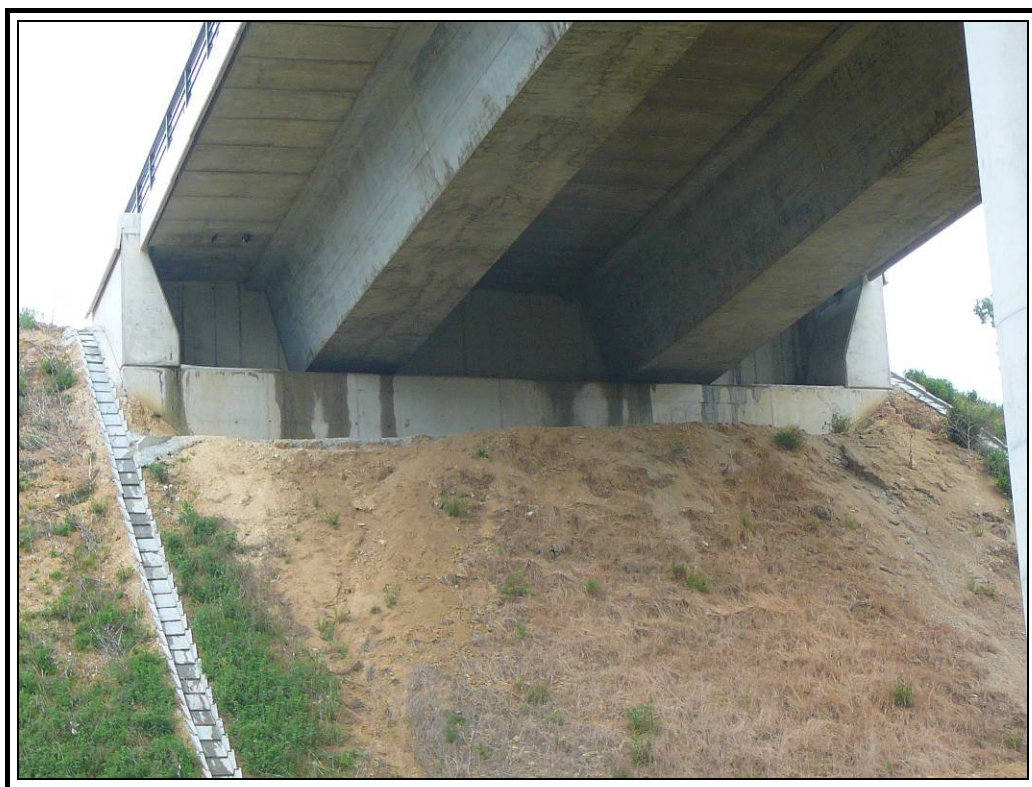
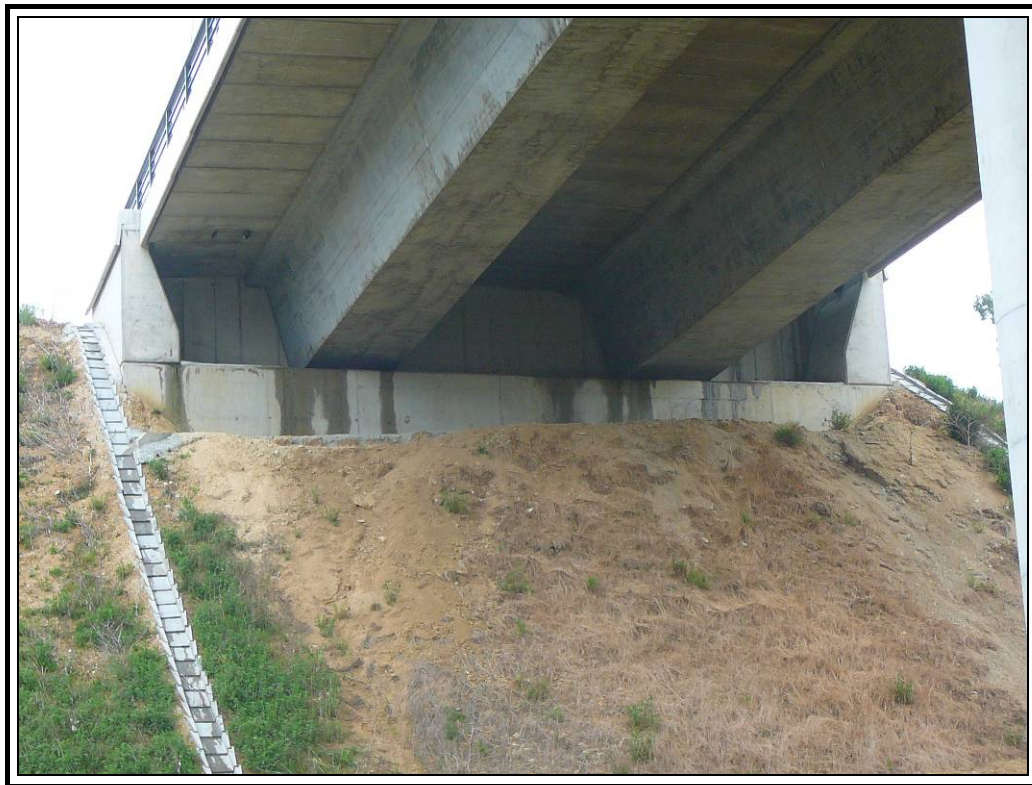
Filtraciones en estribo 2

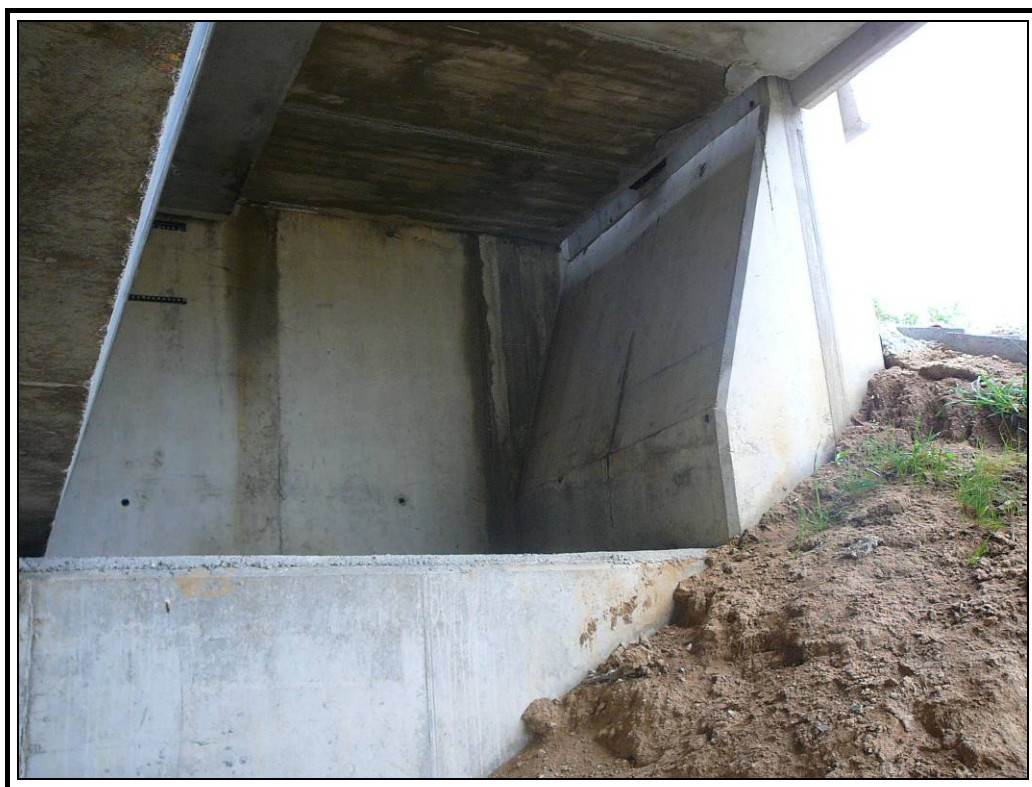
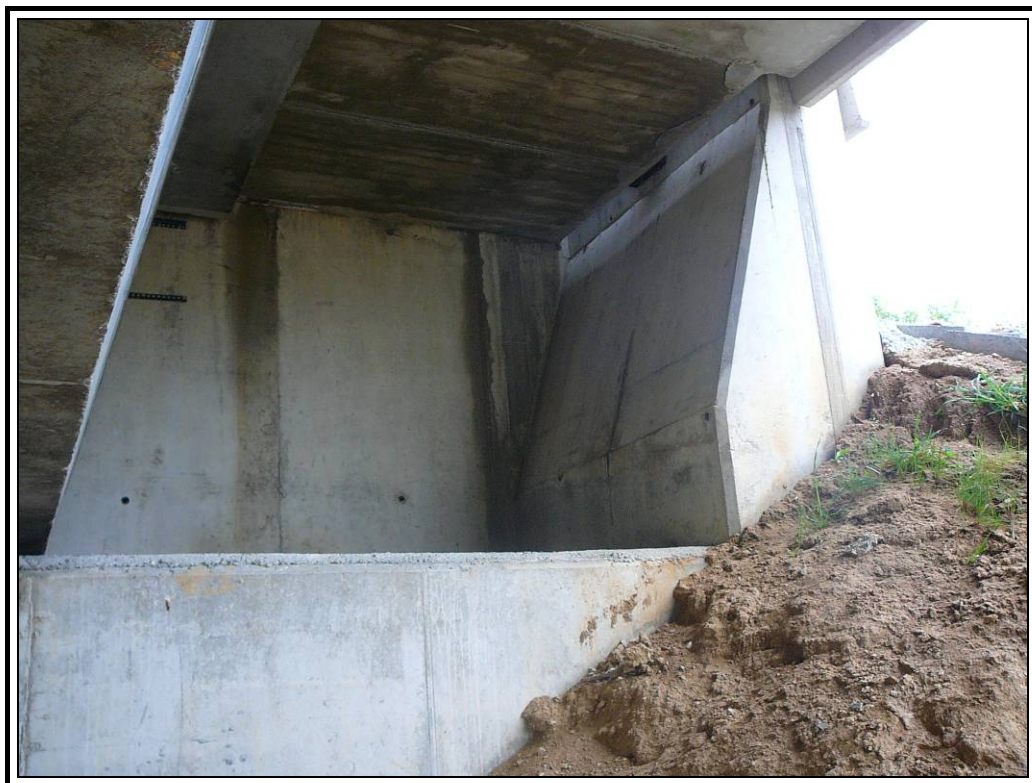
Filtraciones en estribo 1

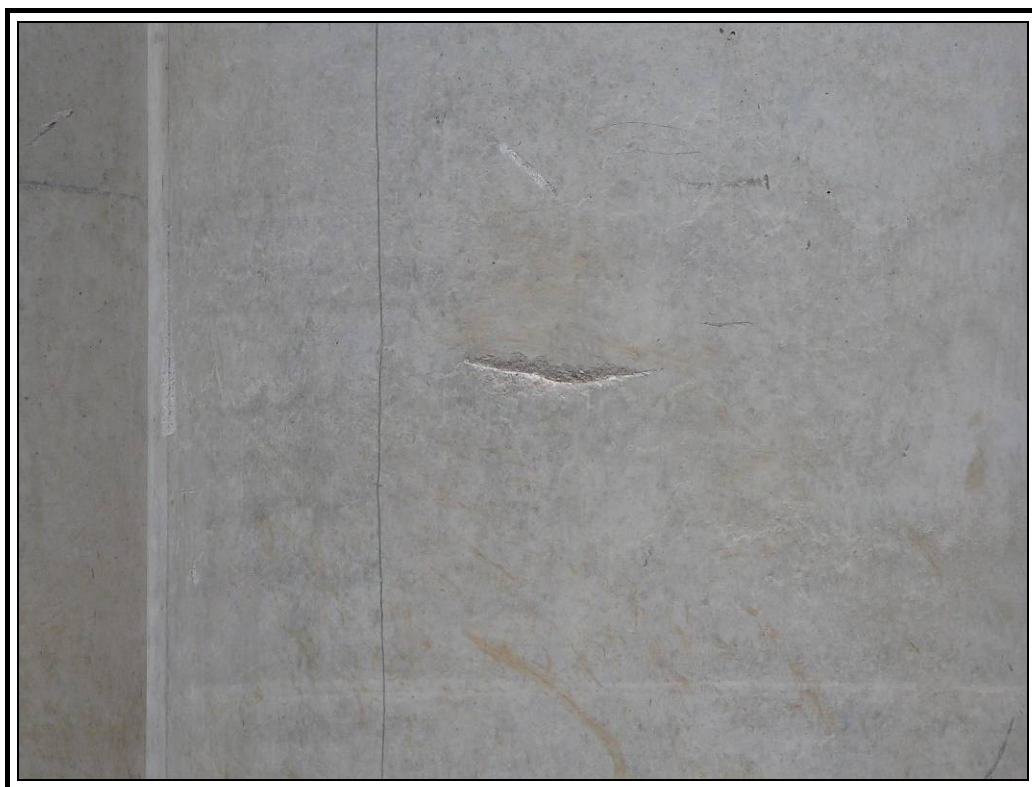
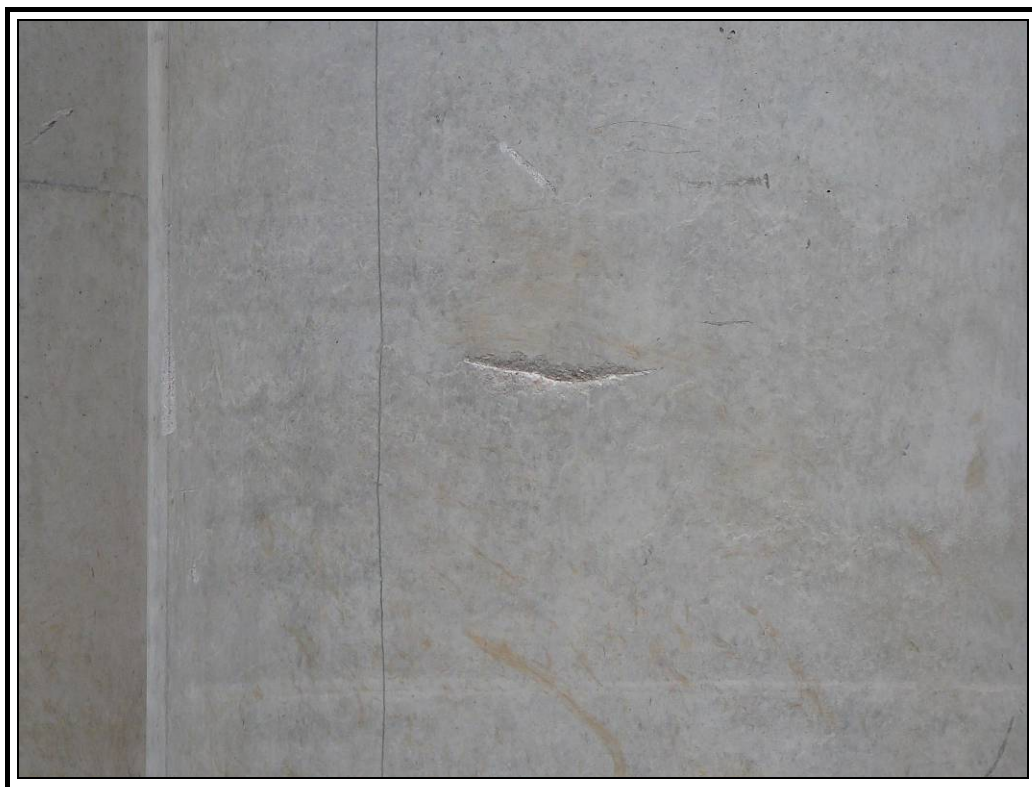
Desconchón por golpe en fuste izquierdo de pila uno

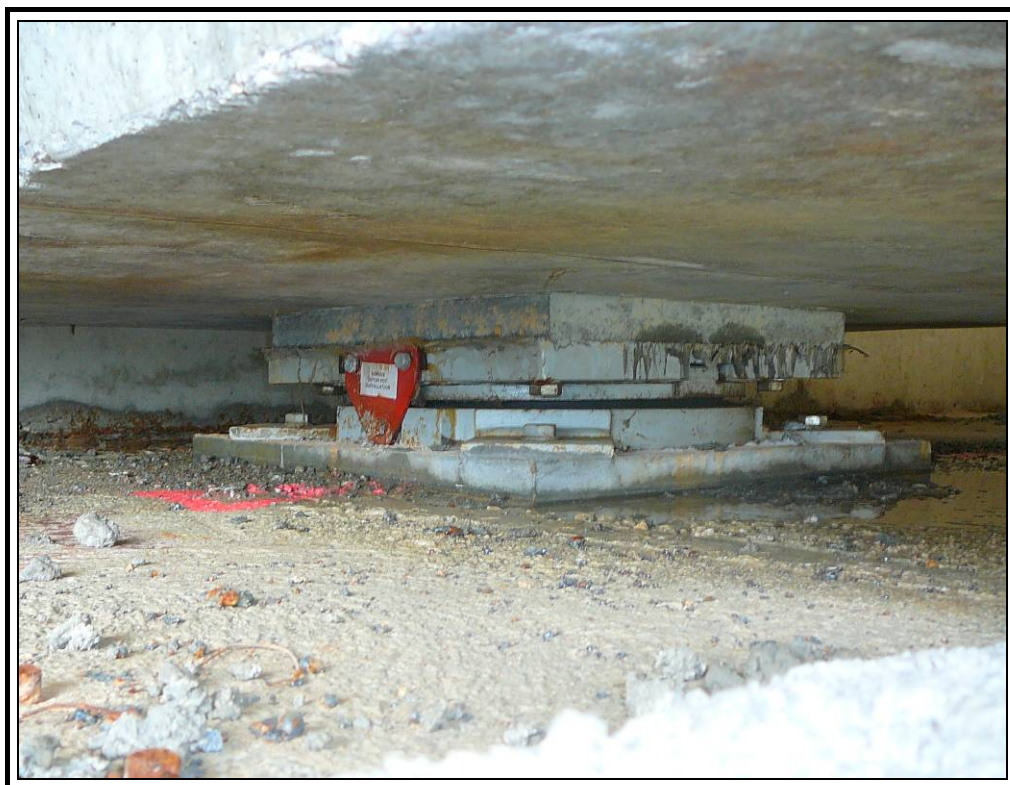
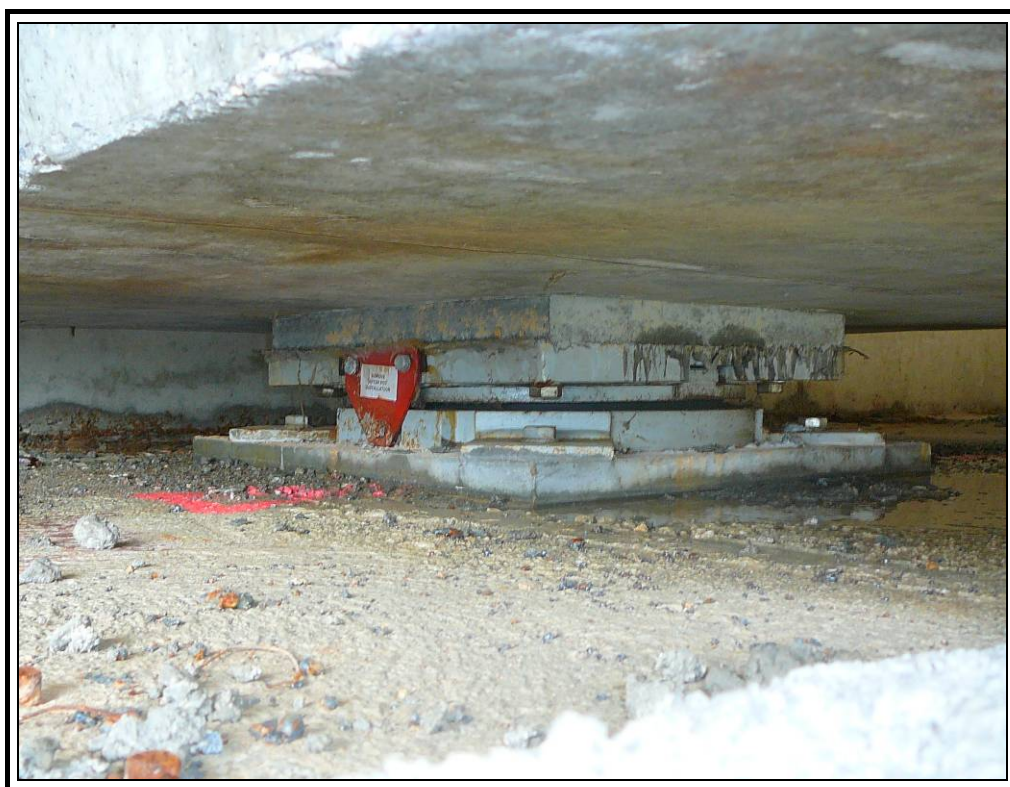
La práctica totalidad de los apoyos presentan las placas de montajes sin retirar, placas que sólo tienen sentido en las fases incipientes de la obra y que en estos momentos puede entorpecer el movimiento de los aparatos de apoyo.

Placas de montaje de apoyos sin retirar

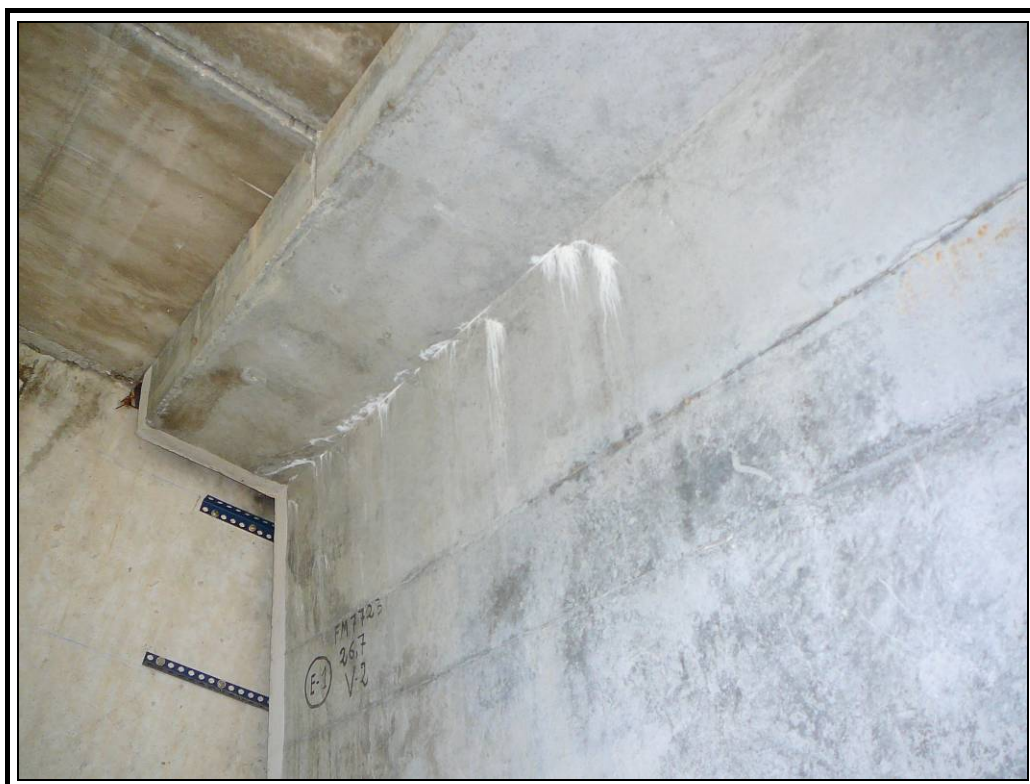
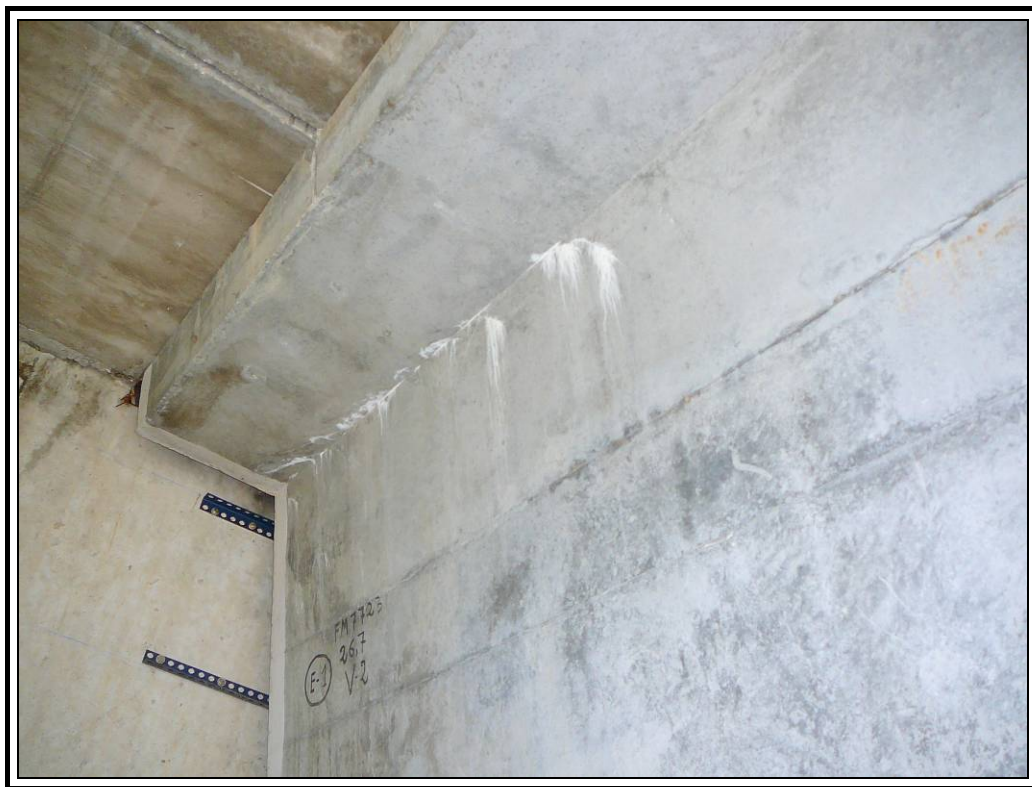
Fisuras con eflorescencias en el encuentro ala-alma de artesa izquierda, arranque de vano uno

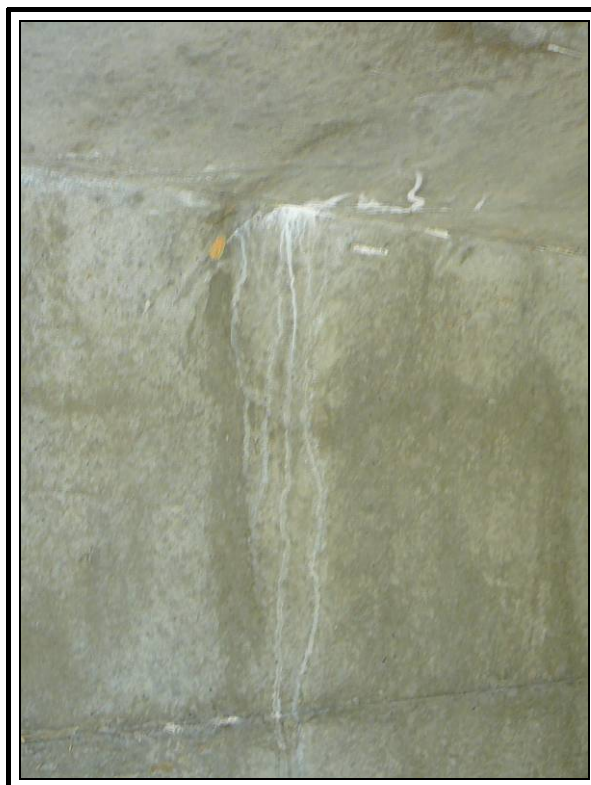
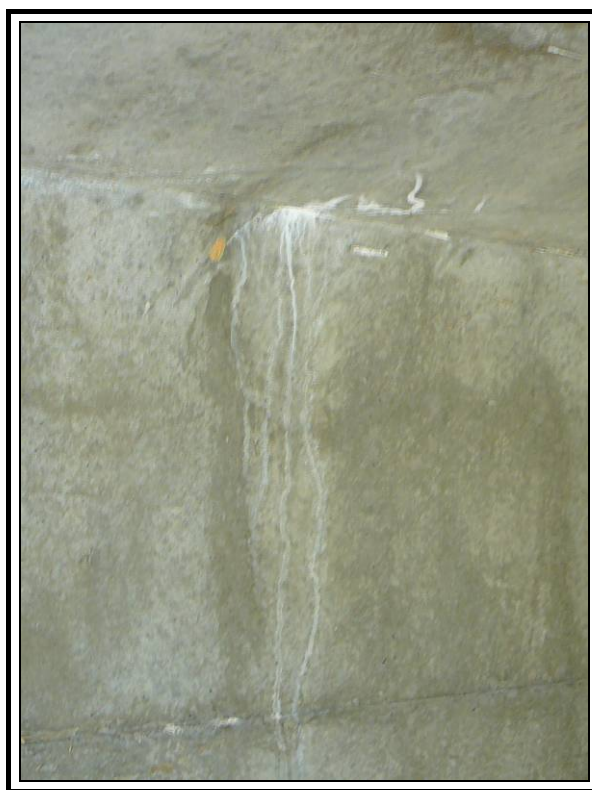
Fisuras con eflorescencias en el encuentro ala-alma de artesa derecha, arranque de vano uno

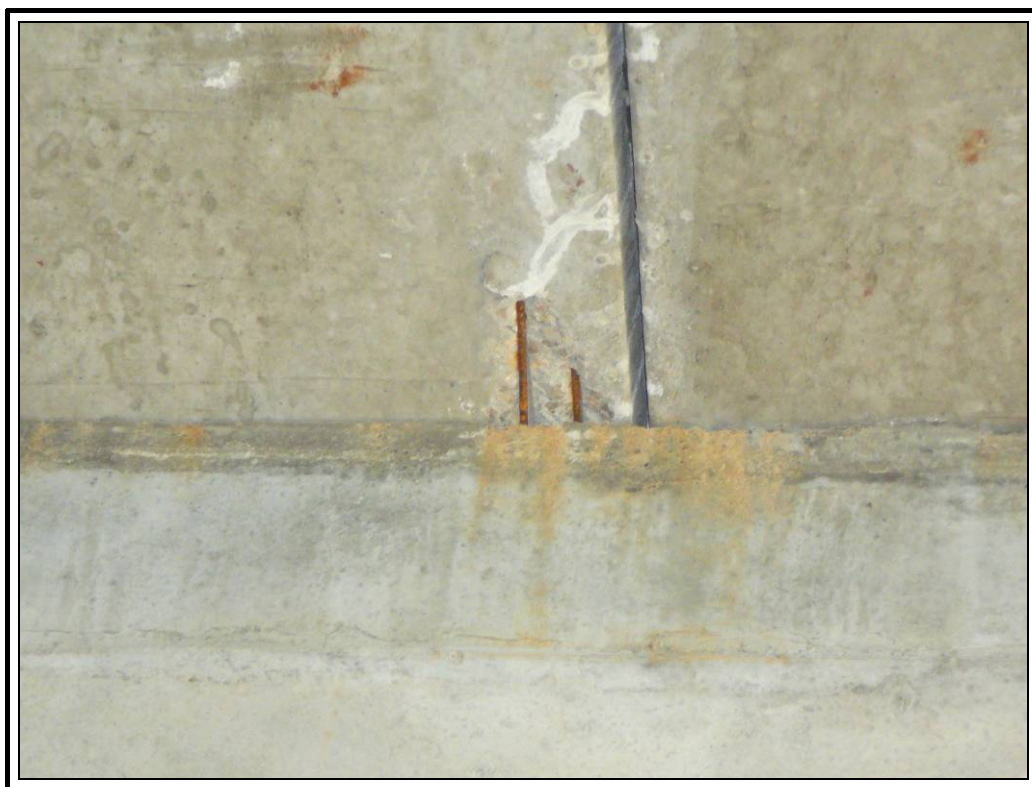
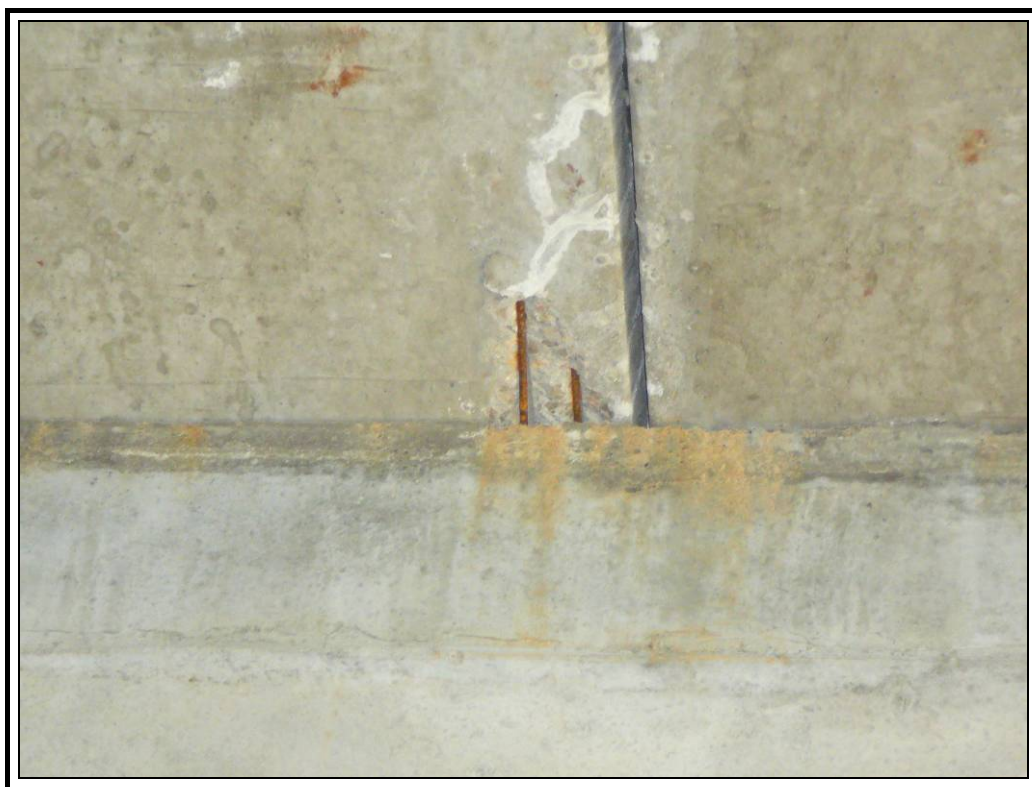
Desconchón con armadura vista en placa de encofrado colaborante, vano uno

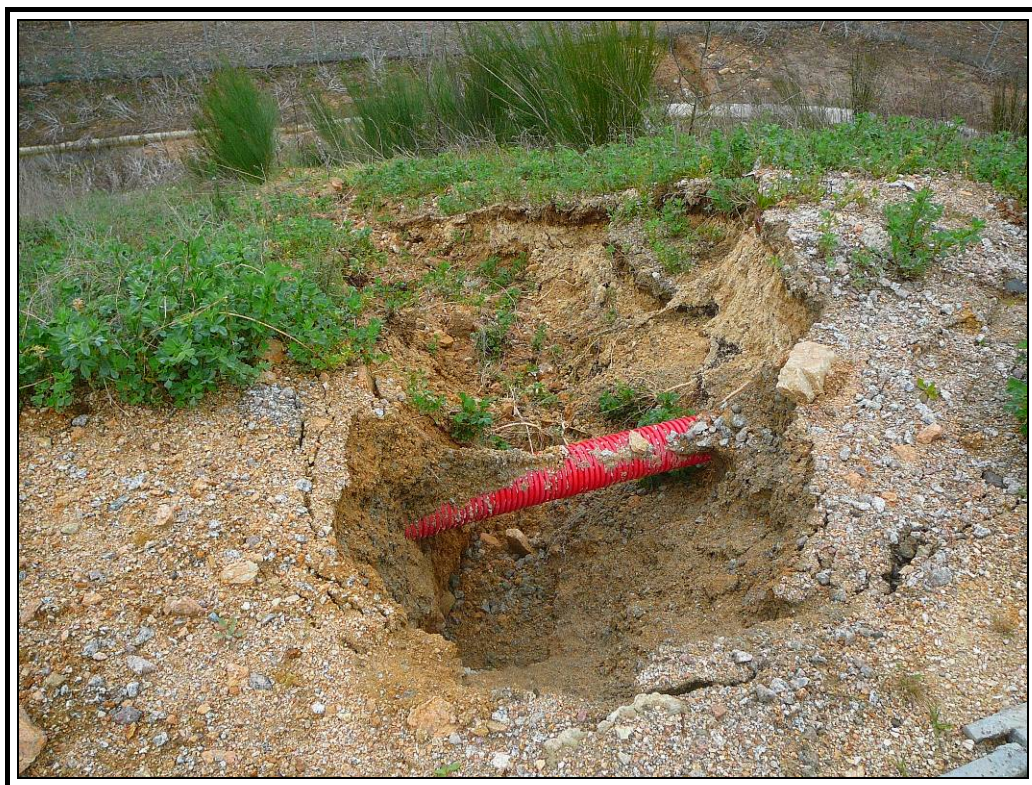
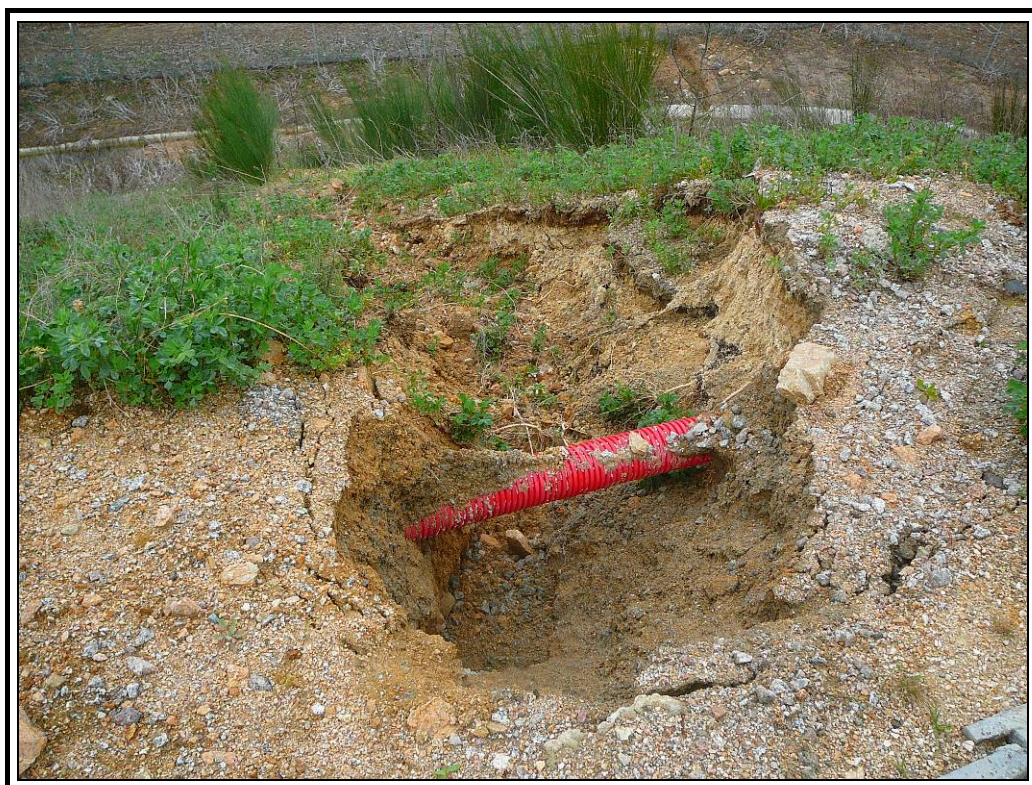
Cárcava en terraplén izquierdo de estribo uno
