**INSPECCIÓN PRINCIPAL DEL VIADUCTO RIERA DE  
SANTA COLOMA SITUADO EN EL P.K. OBRA 610+554  
(P.K. LINEA 688+017) DE LA L.A.V. MADRID –  
ZARAGOZA – BARCELONA – FRONTERA FRANCESA.  
TRAMO: BARCELONA SANTS – FIGUERES. SUBTRAMO:  
LA MASSANES – MACANET DE LA SELVA.**

Peticionario: **ADIF**

Este informe tiene por objeto la Inspección Principal del Viaducto de Santa Coloma en el P.K. obra 610+554 (P.K. Línea 688+017) del subtramo Massanes – Macanet de la Selva, perteneciente al Nuevo Acceso Ferroviario de Alta Velocidad Madrid – Zaragoza – Barcelona – Frontera Francesa.

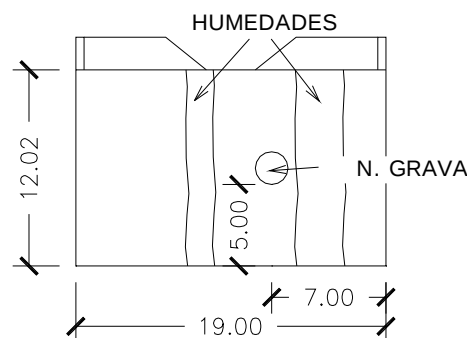
**Croquis nº 1. Estribo de entrada**

Se apreciaron también humedades en el muro de frente del estribo de entrada originadas por escorrentías de agua a través de la junta existente en el tablero (sobre el estribo).

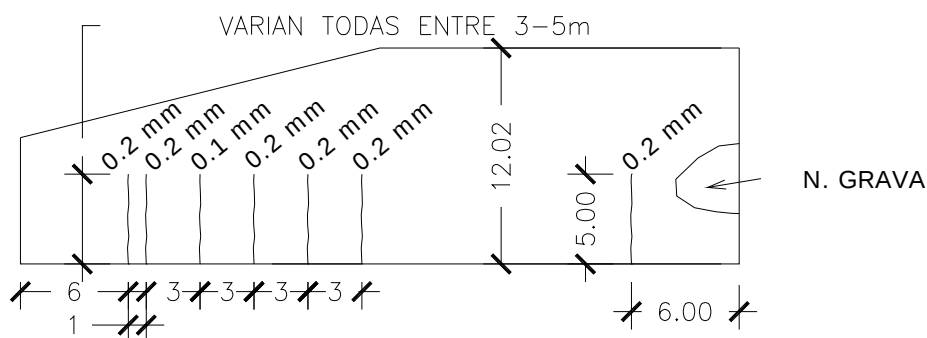
**Croquis nº 2. Aleta derecha del estribo de entrada**

Durante la inspección realizada se observaron varias fisuras (cuya abertura máxima era de 0,40 mm) con tendencia vertical en la aleta izquierda del estribo mas cercano a Girona y en la derecha del estribo de entrada de la estructura. Las fisuras son debidas a los fenómenos de retracción del hormigón y/o a las variaciones dimensionales coartadas y debidas a cambios volumétricos originados por los gradientes térmicos a edades tempranas.

Las fisuras observadas durante la inspección en los distintos elementos estructurales conviene sean selladas para evitar su evolución futura, mediante un adhesivo estructural.

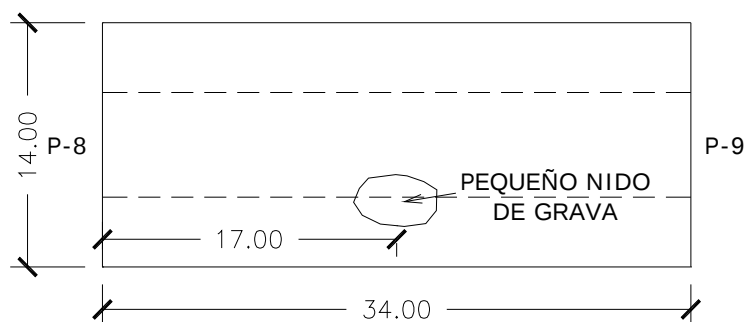
**Croquis n° 4. Vano n° 9**

Hemos detectado nidos de grava en la cara inferior del cajón en los vanos 1 y 9. Estos nidos de grava tienen su origen en lo descrito anteriormente en el apartado “Estribos”.

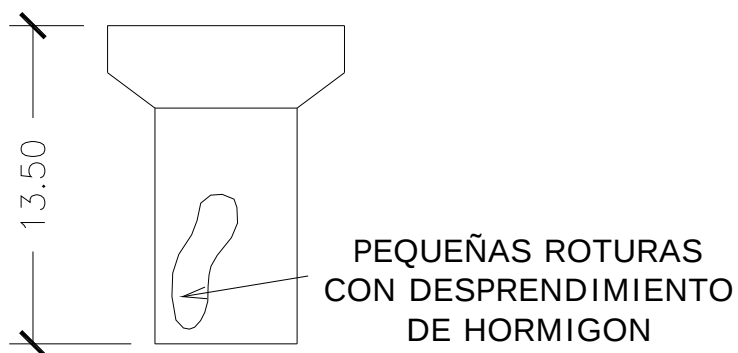
**Croquis nº 6. Pila nº 11 lado vano 12**

Hemos observado también en la pila nº 11 (cara hacia el vano 12) pequeñas roturas con desprendimientos de hormigón. Estas roturas están originadas por golpes durante la construcción.

Se aconseja la reparación del desconchón observado en la estructura, mediante la limpieza de detritus y polvo y aplicación de un mortero, de retracción compensada, ligeramente expansivo, a base de cemento.

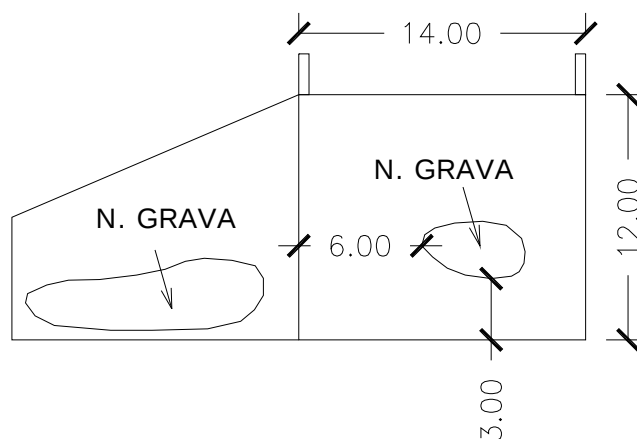
**Croquis nº 7. Muro de frente del estribo de salida**

Hemos observado nidos de grava en el estribo de salida. Estos nidos de grava son

debidos a un vibrado insuficiente del hormigón en esas zonas o por el empleo de un encofrado no estanco e incompatible con la consistencia del hormigón empleado. Son defectos a subsanar para evitar mayores problemas en el futuro.

Se recomienda la reparación de los nidos de grava observados en el estribo de salida, para ello se aconseja un saneado (la limpieza de detritus y polvo) de la zona afectada y la aplicación de un mortero, de retracción compensada, ligeramente expansivo, a base de cemento.

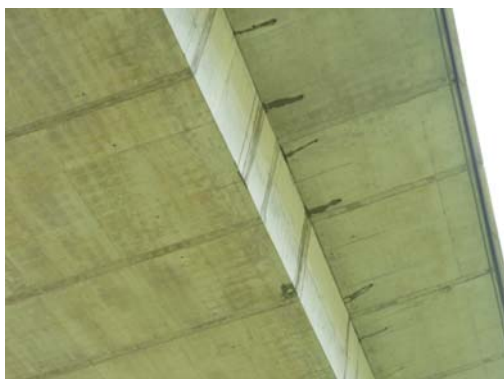
Los sistemas de drenaje transversal carecen de tubo de desagüe, o estos son demasiado cortos, por lo que se originan escorrentías de agua por la cara lateral y inferior del cajón.

**Fotografía nº 7.** Insuficiente longitud del drenaje del tablero

Se recomienda disponer tubos de desagüe en cada uno de los imbornales con una longitud suficiente, para que el agua no escurra por la cara lateral e inferior del cajón.

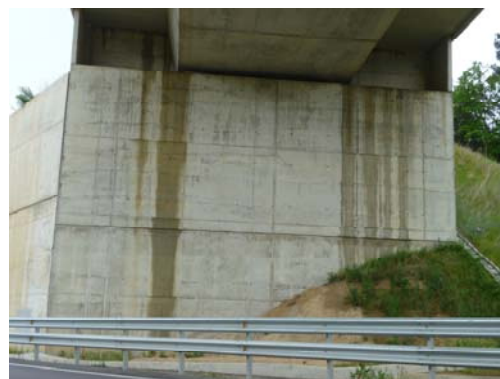
**Fotografía nº 8.** Humedades en el estribo de entrada

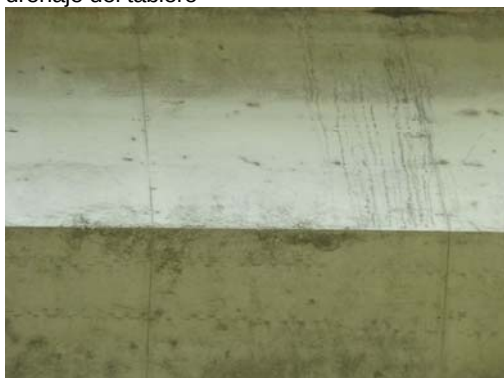
**Fotografía nº 9.** Nido de grava en la cara inferior de la viga

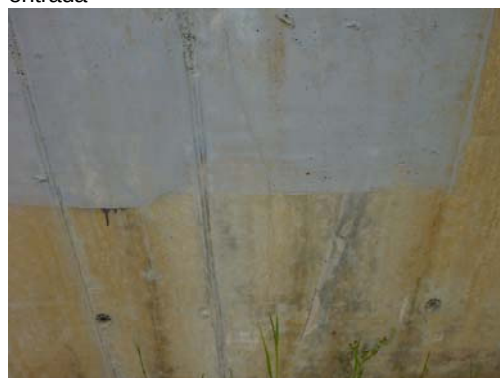
**Fotografía nº 10.** Fisura vertical en el estribo de entrada

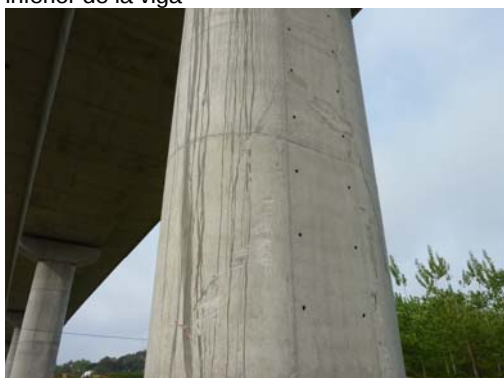
**Fotografía nº 11.** Desconchón en la cara lateral de la pila nº 11

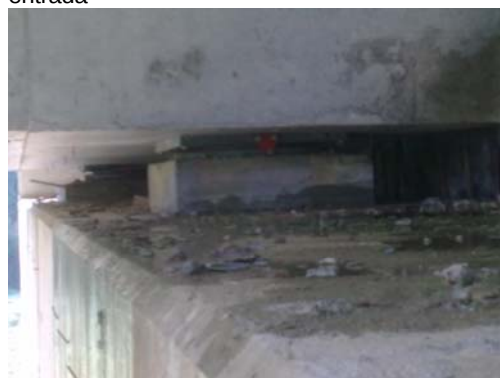
Hemos observado que las chapas constructivas que impiden el movimiento de los apoyos POT unidireccionales durante su puesta en obra, seguían estando presentes en los apoyos, coartando los movimientos del viaducto y el normal

funcionamiento de los apoyos para los cuales han sido dimensionados (véase por ejemplo la fotografía nº 12 del presente informe correspondiente al apoyo en el estribo de salida).

**Fotografía nº 12.** Detalle de una chapa por retirar en un apoyo.

Se recomienda retirar las chapas existentes en los apoyos tipo POT que limitan sus movimientos.
