**INSPECCIÓN PRINCIPAL DEL VIADUCTO DE MACANET**  
**SITUADO EN EL P.K. OBRA 613+174 (P.K. LINEA**  
**690+480) DE LA L.A.V. MADRID – ZARAGOZA –**  
**BARCELONA – FRONTERA FRANCESA. TRAMO:**  
**BARCELONA SANTS – FIGUERES. SUBTRAMO:**  
**MASSANES – MACANET DE LA SELVA.**

Peticionario: **ADIF**

Este informe tiene por objeto la Inspección Principal del Viaducto de Macanet situado en el P.K. obra 613+174 (P.K. Línea 690+480) del subtramo Massanes – Macanet de la Selva, perteneciente al Nuevo Acceso Ferroviario de Alta Velocidad Madrid – Zaragoza – Barcelona – Frontera Francesa.

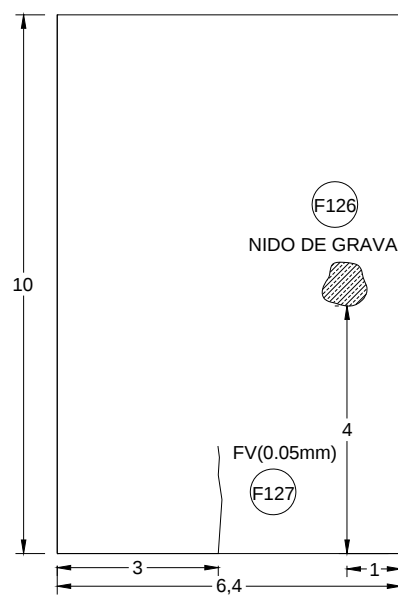
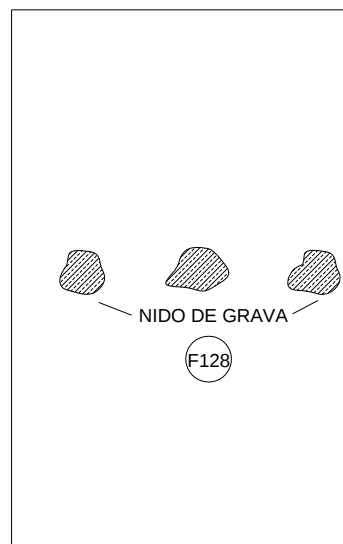
### Croquis nº 1. Pila nº 1

Hemos detectado nidos de grava en las pilas nº 1, 2 y 6. El origen de dichos nidos es el indicado en el párrafo anterior "Aletas".

Durante la inspección realizada también se observaron varias fisuras (cuya abertura máxima era de 0,20 mm) con tendencia vertical en la pila nº 1 y horizontal en la pila nº 3. La fisura vertical es una consecuencia de los fenómenos de retracción del hormigón y/o de las variaciones dimensionales coartadas y debidas a cambios volumétricos originados por los gradientes térmicos a edades tempranas. La fisura horizontal existente en la pila nº 3, en nuestra opinión, está motivada por la coacción que los estribos producen al asentamiento plástico del hormigón situado sobre ellos.

Se aconseja la reparación de los nidos de grava observados en la aleta derecha del estribo de entrada y en las pilas anteriormente referidas, mediante la limpieza de detritus y polvo y aplicación de un mortero, de retracción compensada, ligeramente expansivo, a base de cemento.

Las fisuras observadas durante la inspección en las pilas nº 1 y nº 3 del Viaducto conviene sean selladas para evitar su evolución futura, mediante un adhesivo estructural.

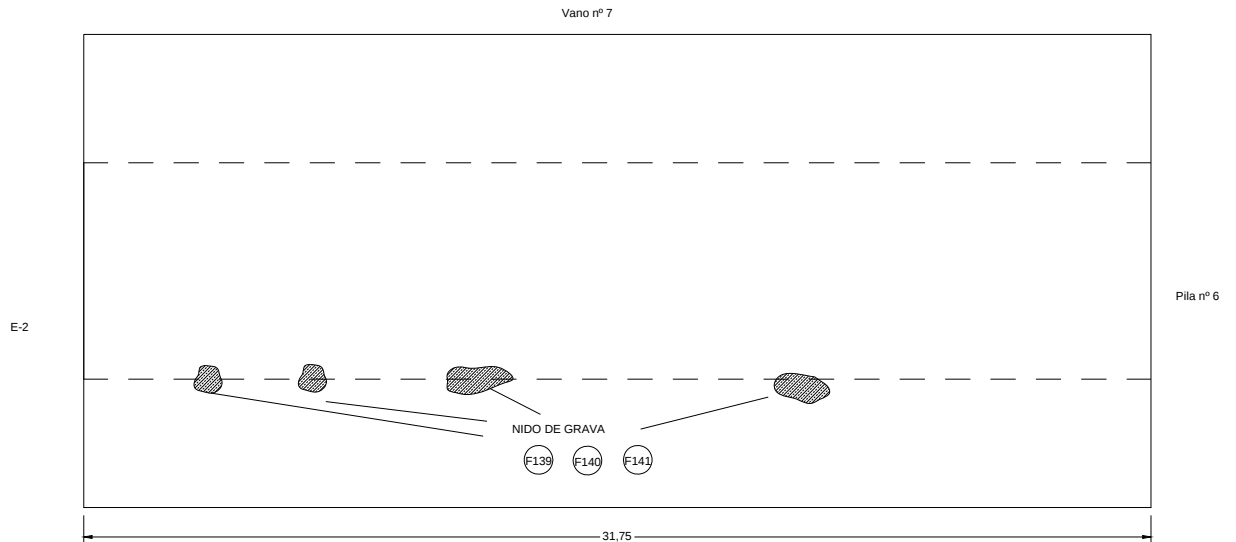
**Croquis nº 5. Vano nº 7**

En el vano nº 7 del tablero se han detectado algunos nidos de grava. El origen más probable para esta anomalía es el descrito anteriormente en el apartado anterior "Aletas".

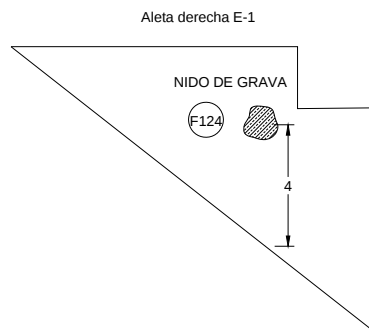
**Croquis nº 6. Aleta derecha del estribo nº 1**

Se observó un nido de grava en la aleta derecha del estribo de entrada. Este nido de grava es debido a un vibrado insuficiente del hormigón en esa zona o por el empleo de un encofrado no estanco e incompatible con la consistencia del hormigón empleado.

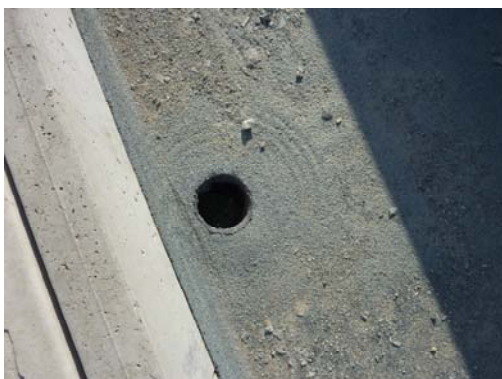
Hemos detectado imbornales sin rejilla de protección y con una longitud insuficiente en los tubos de desagüe existentes en el tablero del viaducto.

**Fotografía nº 7.** Imbornal sin rejilla de protección

Se deberían disponer tubos de drenaje en los imbornales del tablero con una mayor longitud para evitar escorrentías por la cara lateral de la viga en cajón constituyente del tablero. Todos los imbornales deberían disponer de una rejilla de protección y de esta forma evitar su posible obstrucción por la acumulación de materiales en su interior, dejando así de cumplir la función para la cual han sido diseñadas.

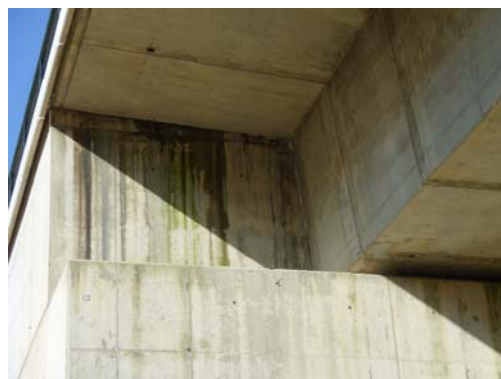
Únicamente hemos observado escurrimientos de agua y eflorescencias en el estribo de entrada. Estos escurrimientos son debidos a una impermeabilización de la junta del estribo no del todo adecuada. Las eflorescencias son originadas por los movimientos de hidróxido cálcico liberado durante la hidratación del cemento que es transportado en disolución hasta la superficie vista donde se deposita al evaporarse el agua de disolución

**Fotografía nº 8.** Humedades y eflorescencias en el estribo de entrada

En el caso de las eflorescencias observadas en el estribo de entrada se aconseja un cepillado de las zonas afectadas por este fenómeno. Se debería también disponer una impermeabilización adecuada de la junta existente.

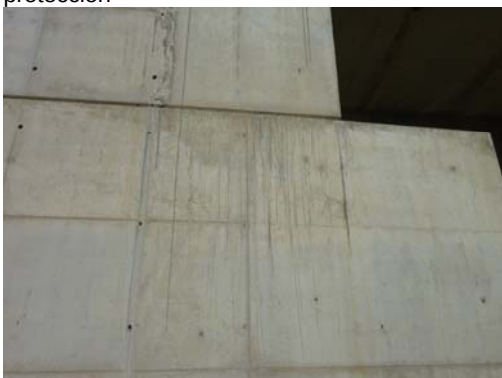
**Fotografía nº 9.** Nido de grava en el estribo de entrada

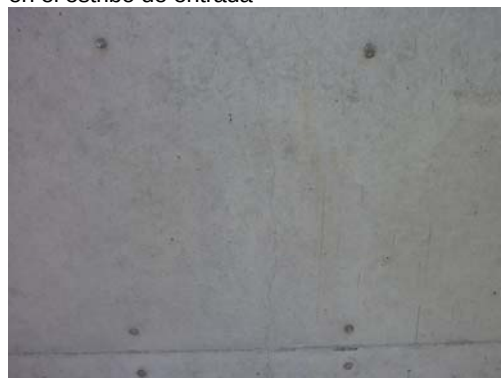
**Fotografía nº 10.** Fisura en la pila nº 1

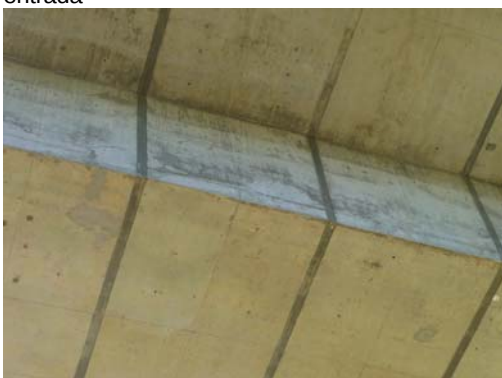
**Fotografía nº 11.** Nido de grava en el cajón del vano nº 7

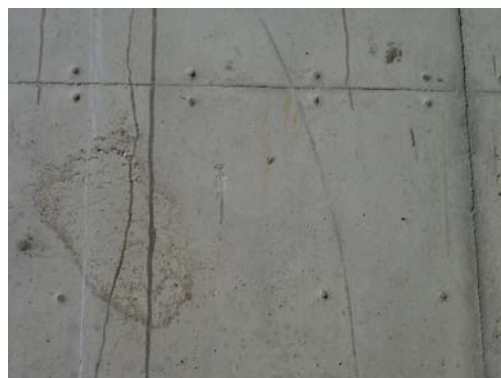
**Fotografía nº 12.** Nido de grava en la pila nº 6

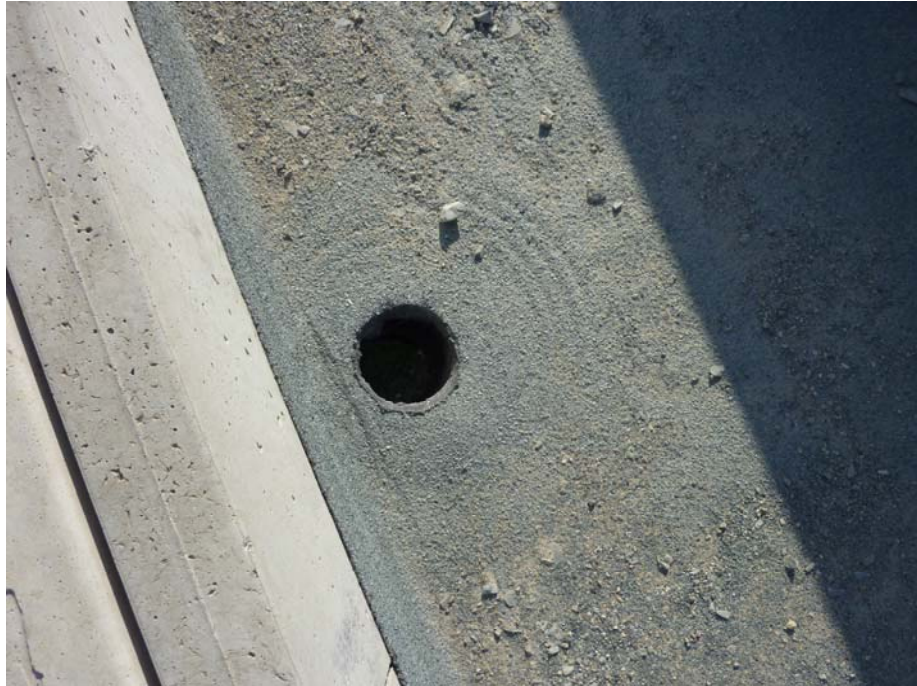
**FOTOGRAFIA N° 13:** Detalle de un imbornal sin rejilla
