**INFORME DE INSPECCIÓN PRINCIPAL**

**TRAMO: LA ROCA DEL VALLÉS - RIUDELLOTS DE LA SELVA**

**SUBTRAMO: MACANET - SILS**

**Obra Drenaje 701.67**

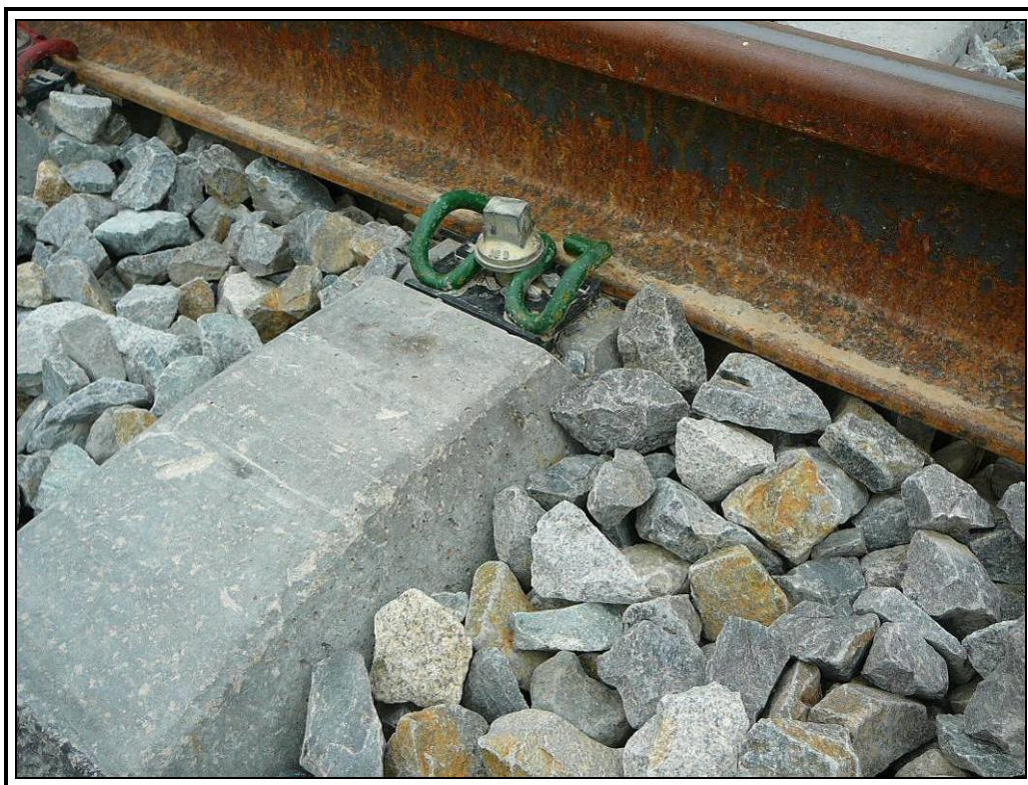
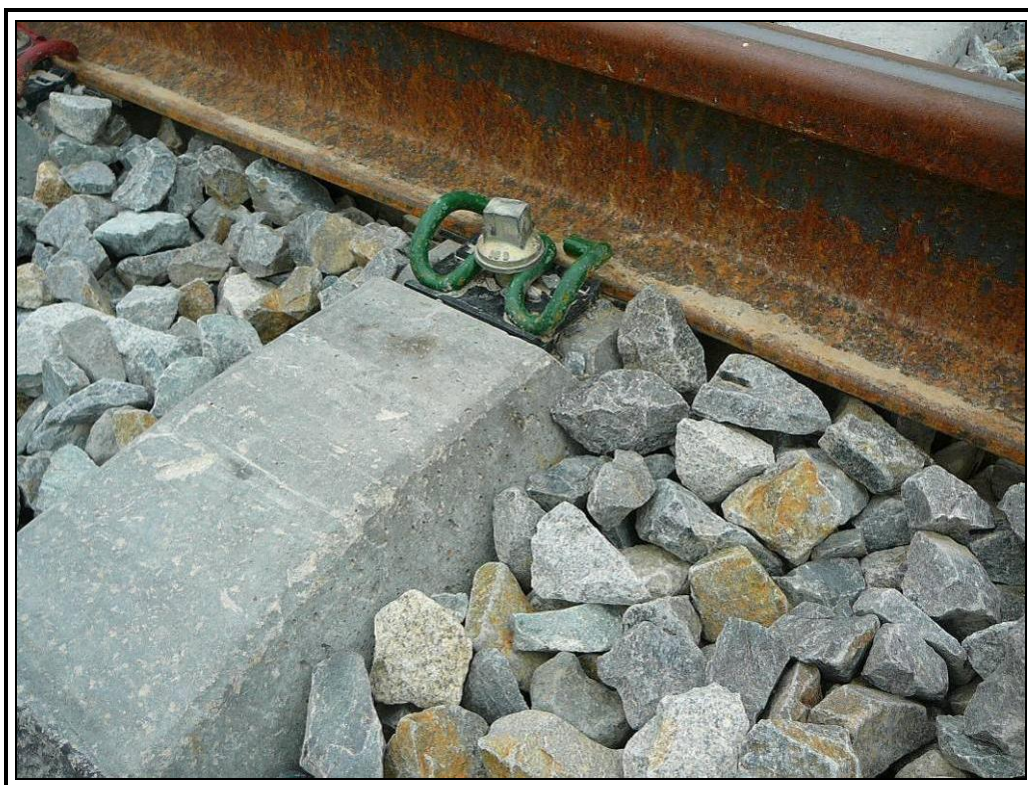
Material de vía

El estado de conservación es aceptable.

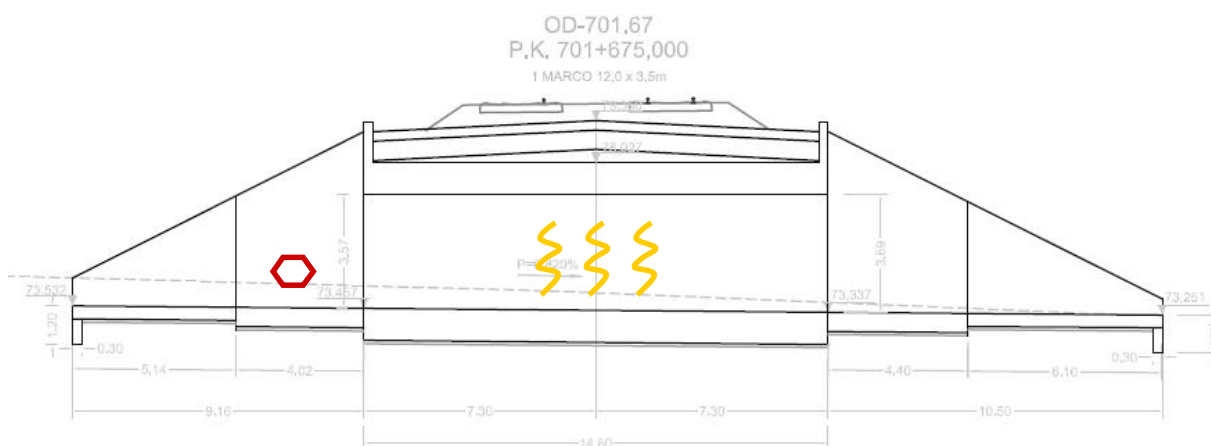
*Vista frontal de hastial uno*

En el centro del paramento del muro frontal del hastial uno se han detectado fisuras verticales de retracción, de abertura inferior a 0,4 mm y unos 2 m de altura.

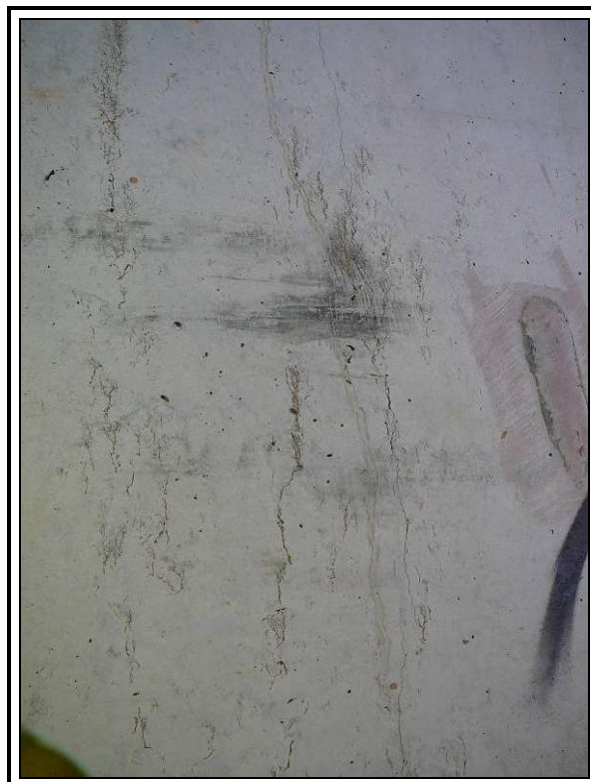
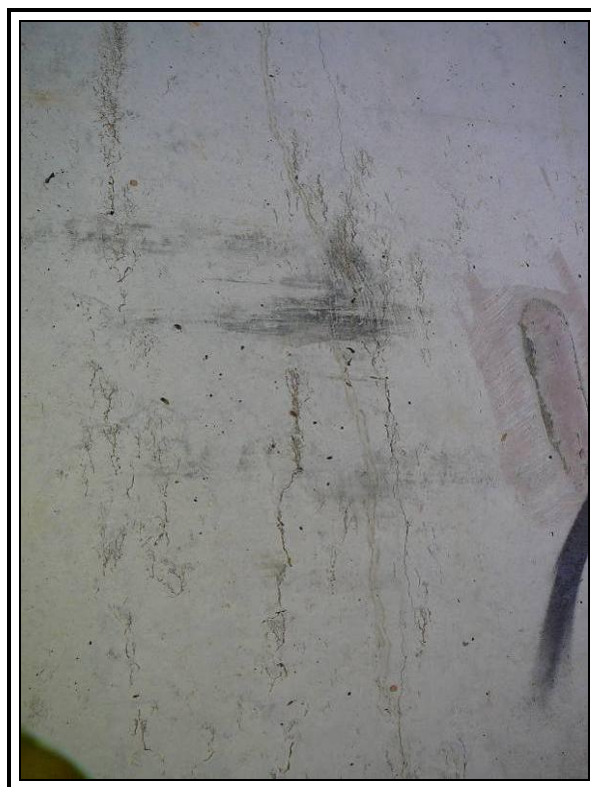
Fisuras verticales de retracción en hastial uno

Respecto de las fisuras de retracción, puesto que su abertura en todos los casos, era menor de 0,4 mm, no se considera reparación pues no afecta a la integridad estructural. Sin embargo sí se recomienda hacer un seguimiento de las mismas en posteriores inspecciones. En el caso de la fisura del “paso seco”, se aconseja la ejecución de una junta para permitir el movimiento entre la losa inferior del marco y la de la embocadura.

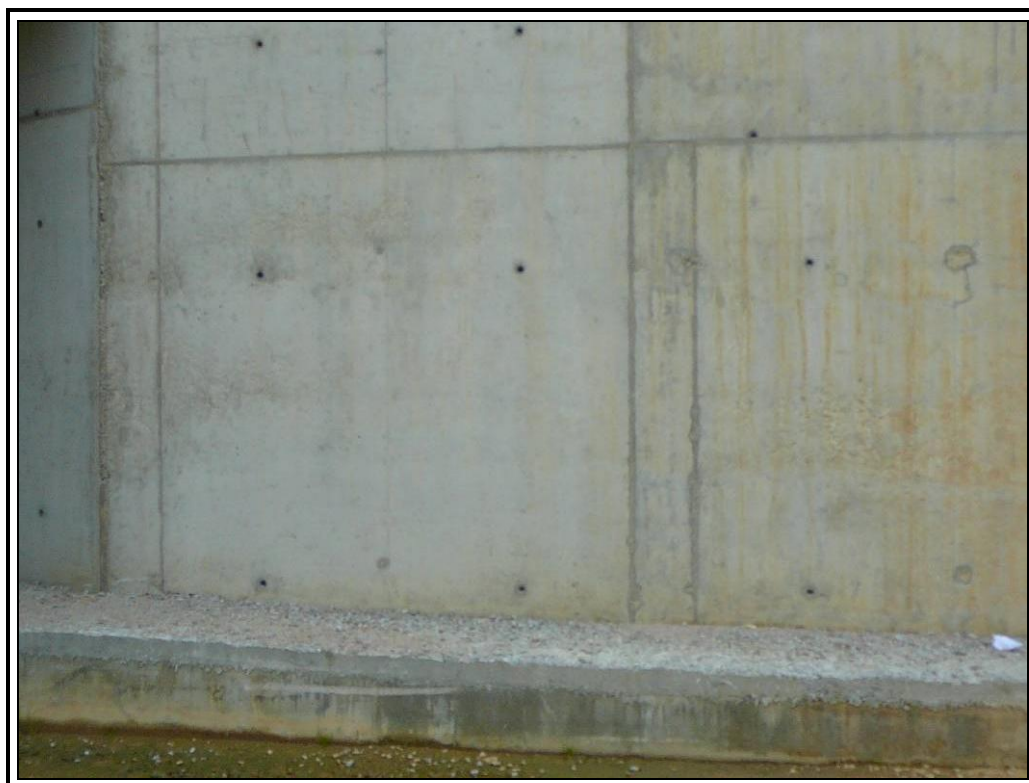
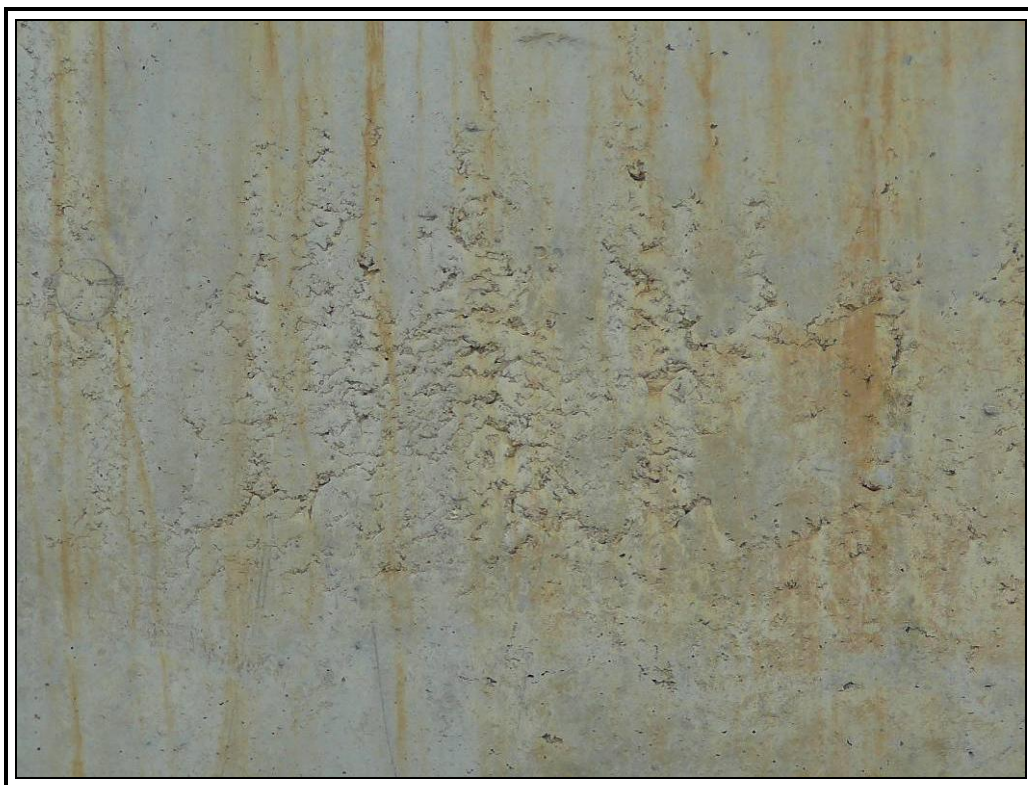
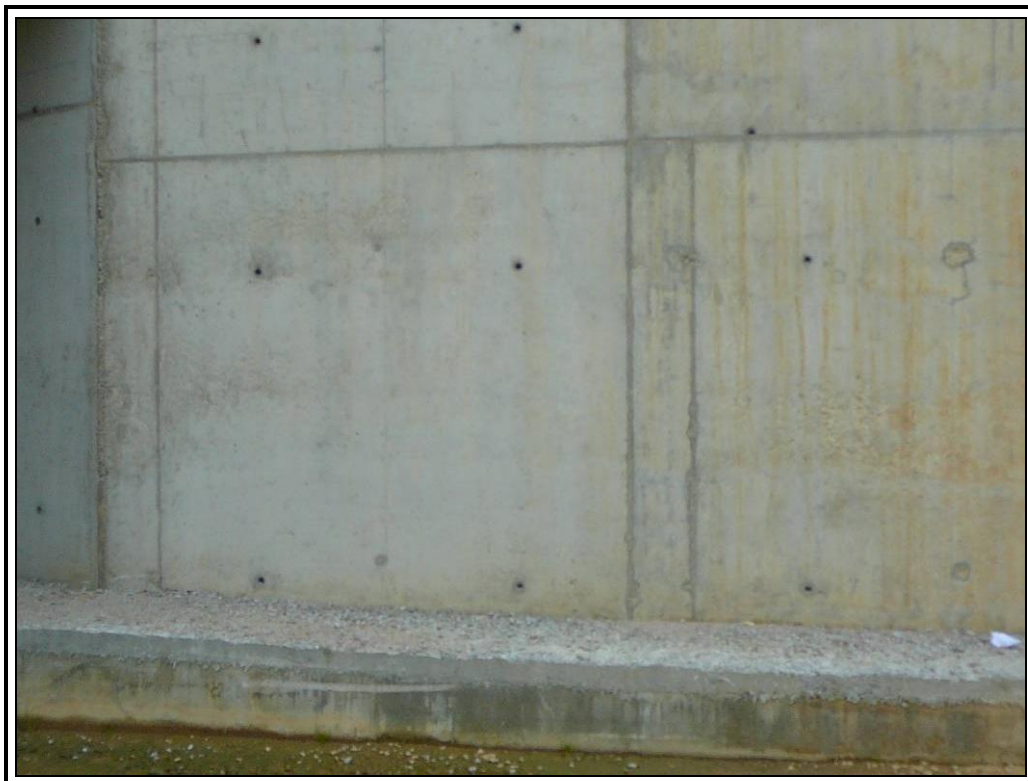
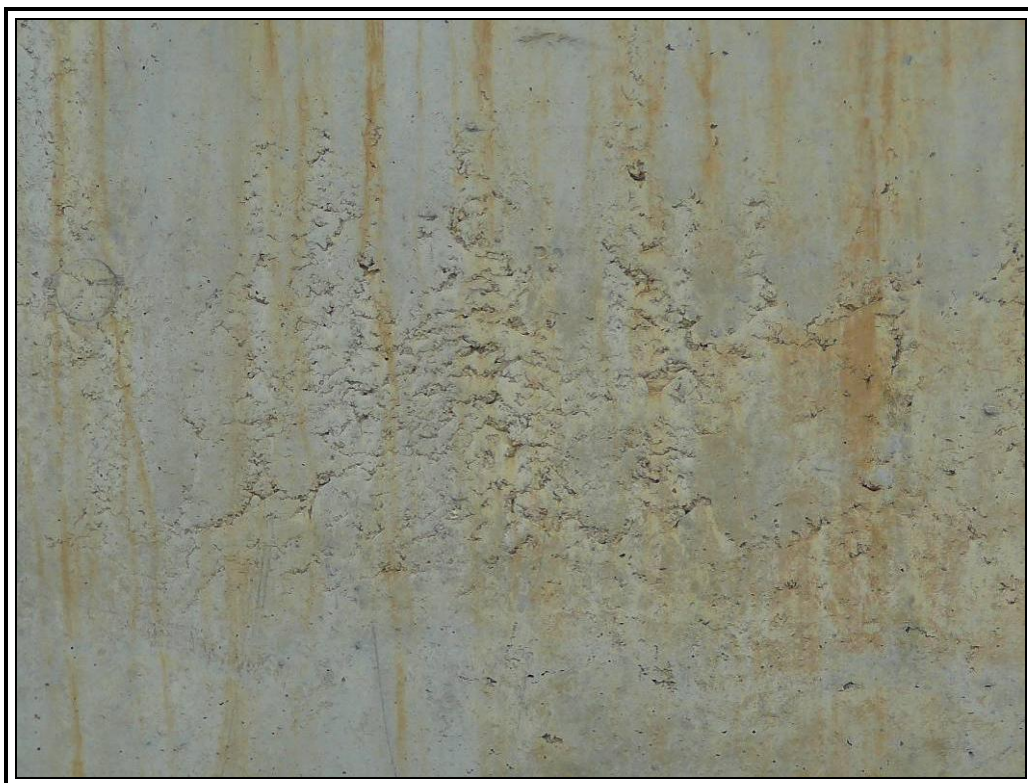
Se ha observado una degradación superficial en las aletas derechas de tanto el hastial uno como el dos, provocada probablemente por un vibrado insuficiente de dicha zona. En el caso de la del hastial uno, se localizan a 1 m de éste y en el segundo caso, se ubican a 2,5 m del estribo.

Degradación superficial de aleta derecha del hastial dos

Detalle del deterioro anterior

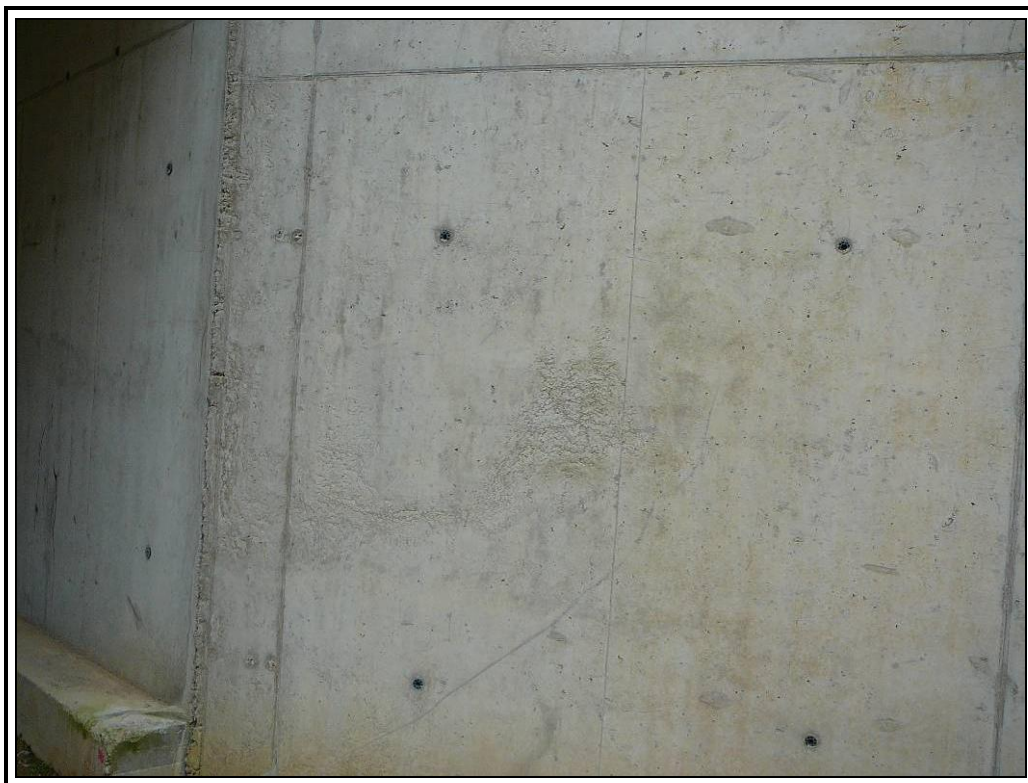
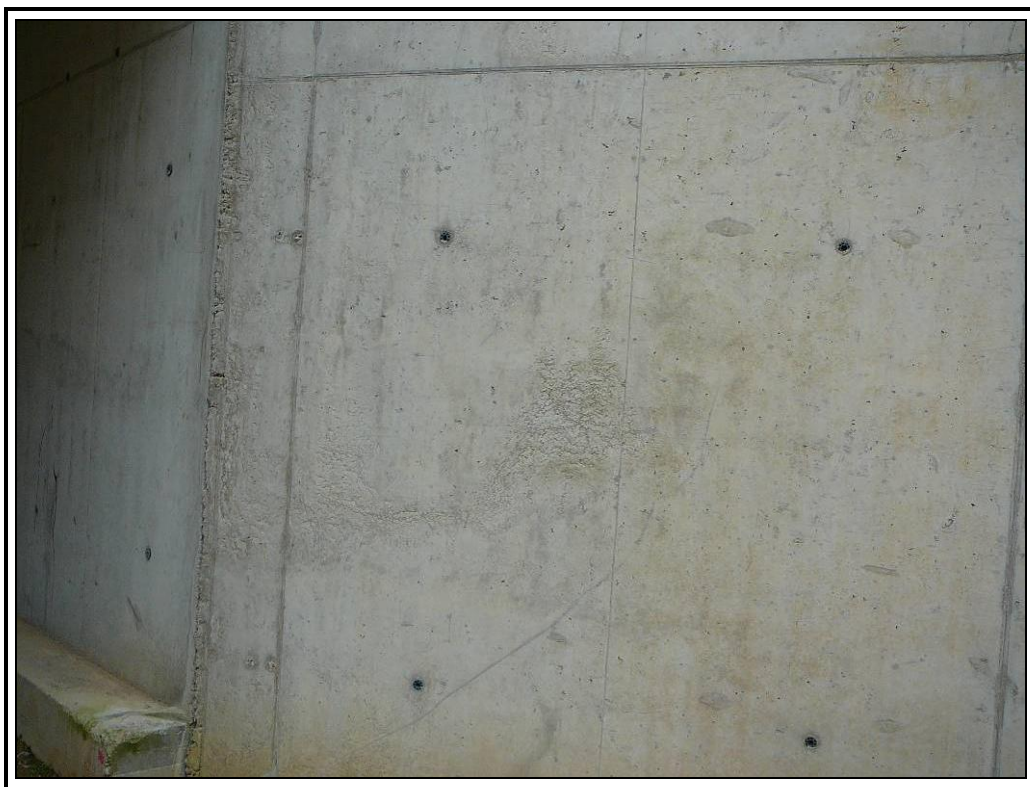
Degradación superficial en aleta derecha del hastial uno

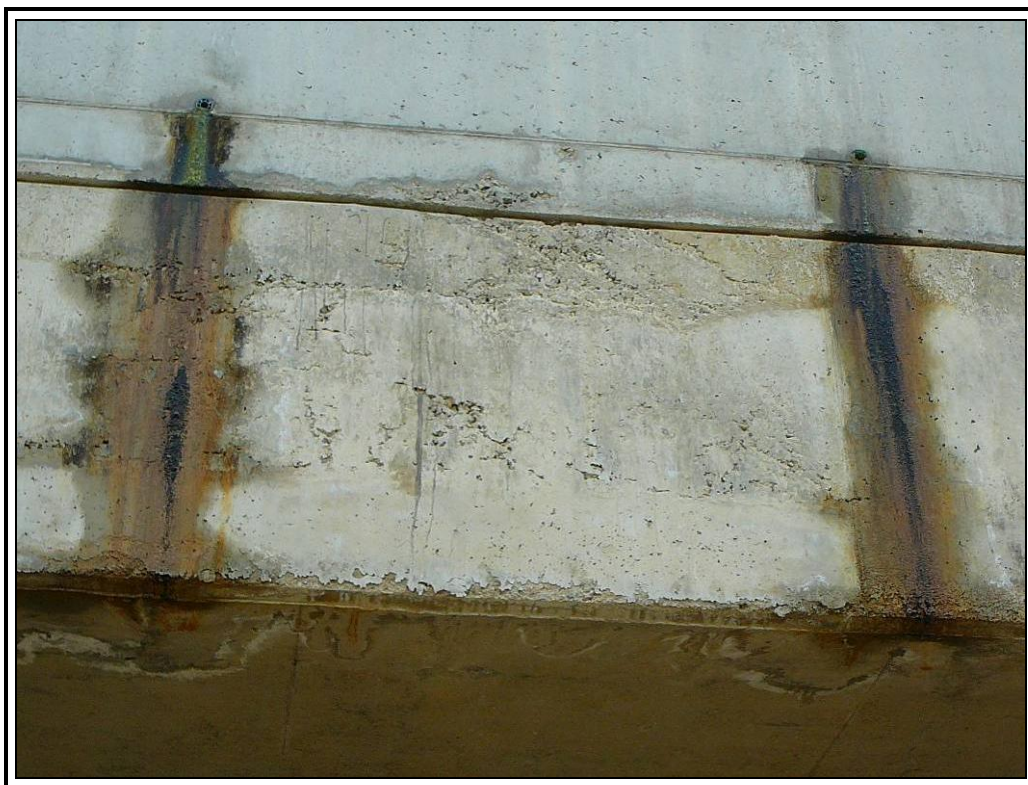
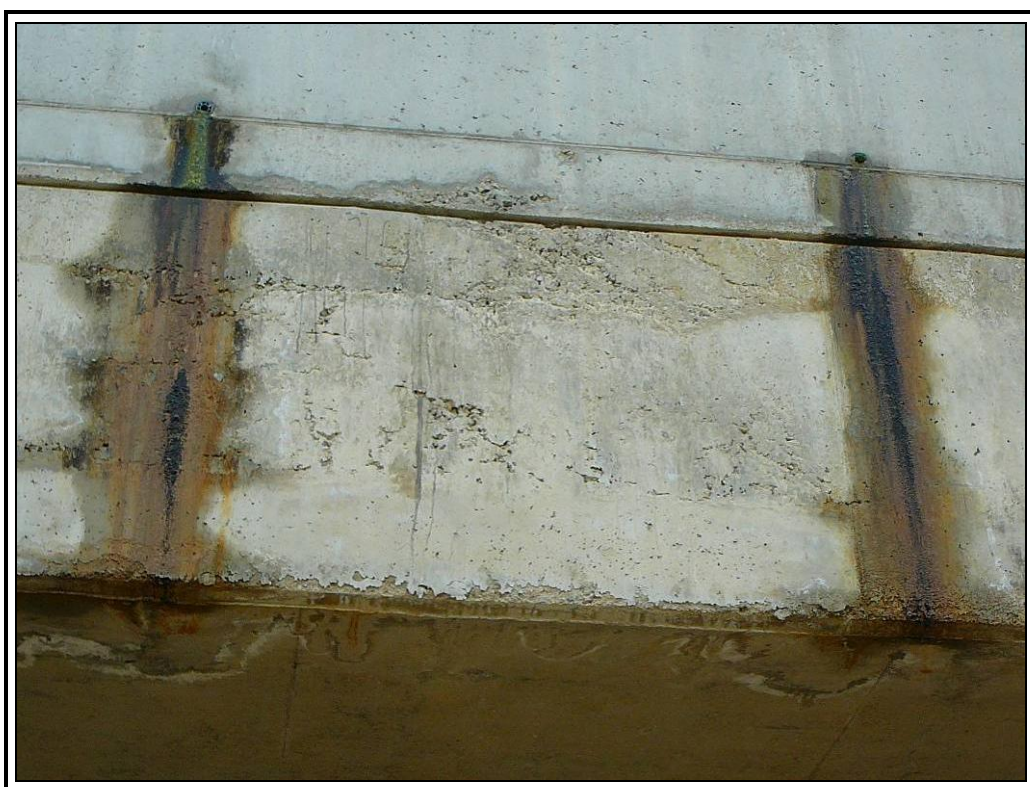
Asimismo, el canto del dintel, en ambas embocaduras, presenta degradación superficial en forma de nidos de grava por lo que pueden ser juntas de hormigonado. Adicionalmente se han observado filtraciones a través de los orificios de los espaldines del encofrado, que puede estar provocadas por un fallo en la impermeabilización de los paseos de servicio que discurren por la parte superior.

Nidos de grava y filtraciones en canto de dintel (acceso derecho)

En cuanto a las filtraciones no se recomienda reparación, pues no se conoce el alcance del deterioro en los elementos de impermeabilización que pueden estar provocando la entrada de agua por los orificios de los espadines en el canto del dintel, no obstante, se aconseja hacer un seguimiento en futuras inspecciones.

Se recomienda para el caso de los nidos de grava, un tratamiento superficial protector mediante mortero de cemento modificado con resinas sintéticas, previo humedecimiento y saneo del soporte. Si es necesario, aplicación de un tratamiento anticorrosión en armaduras vistas.

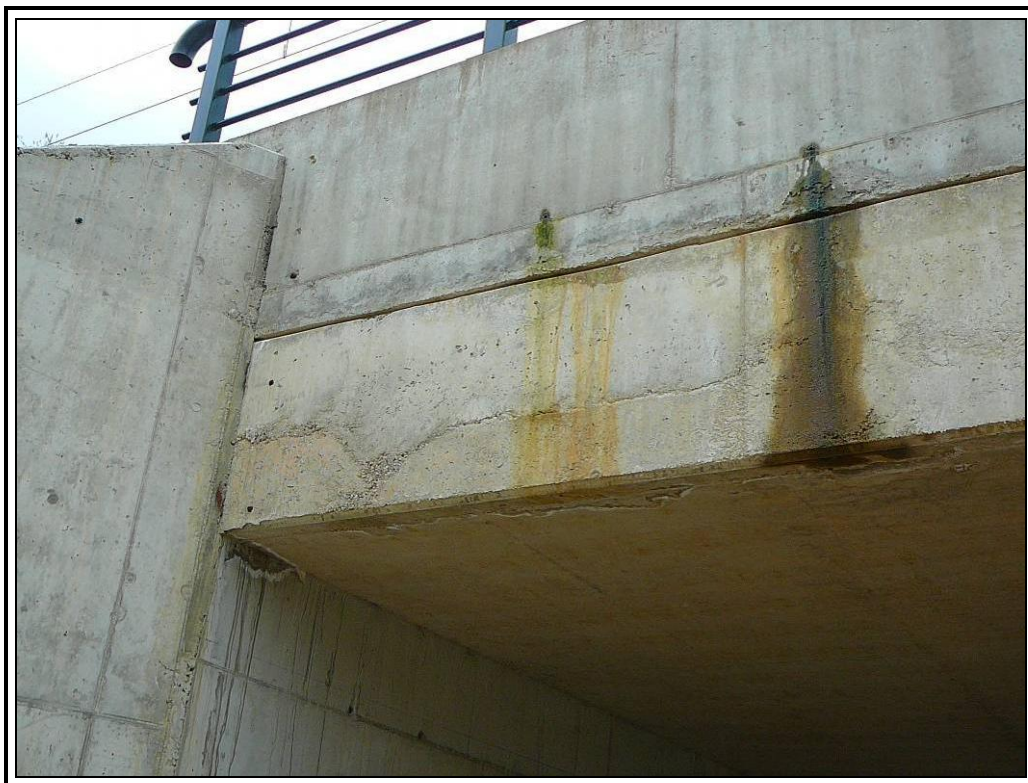
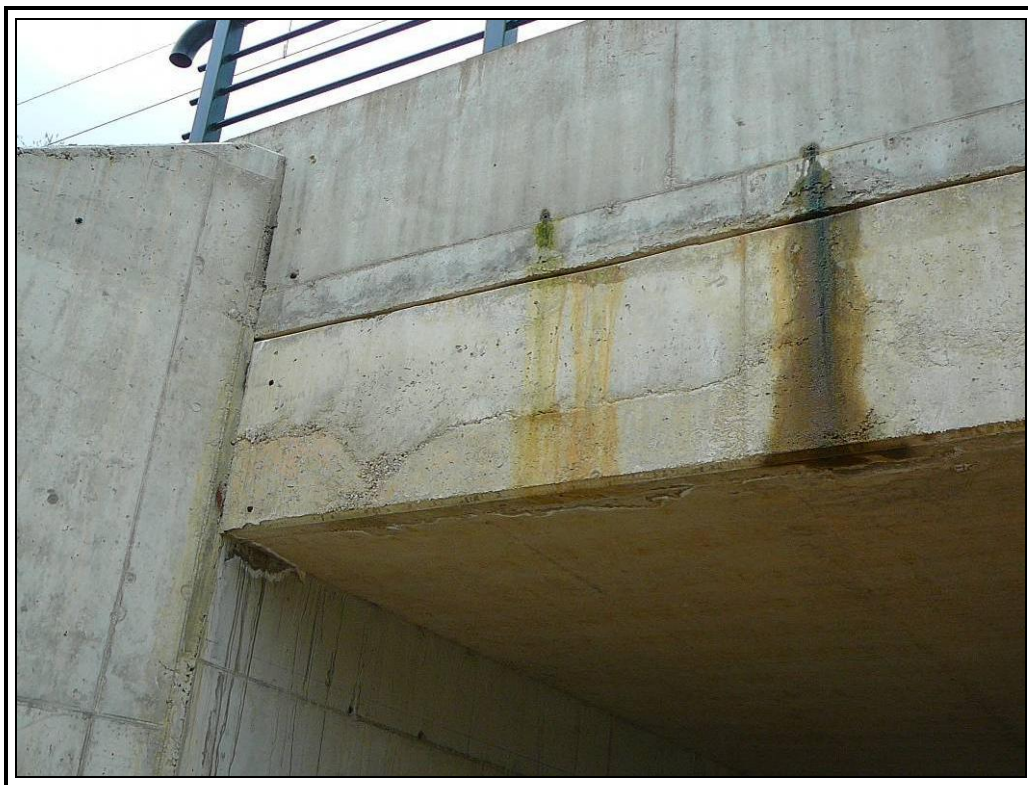
Nidos de grava y filtraciones en canto de dintel (acceso izquierdo)

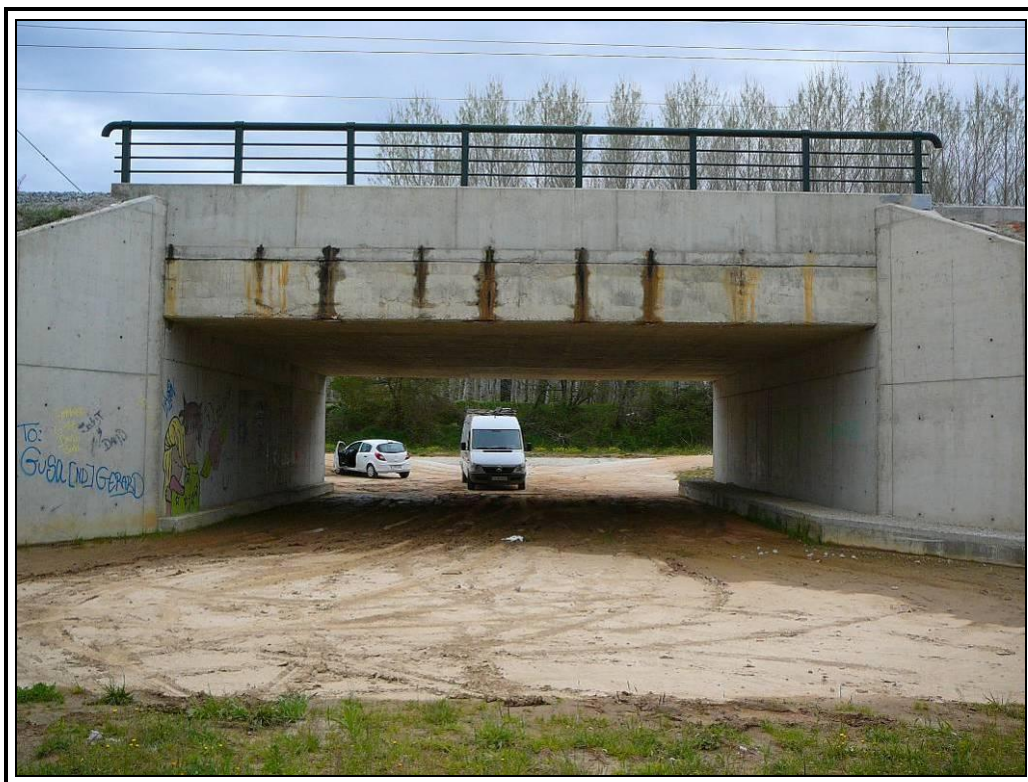
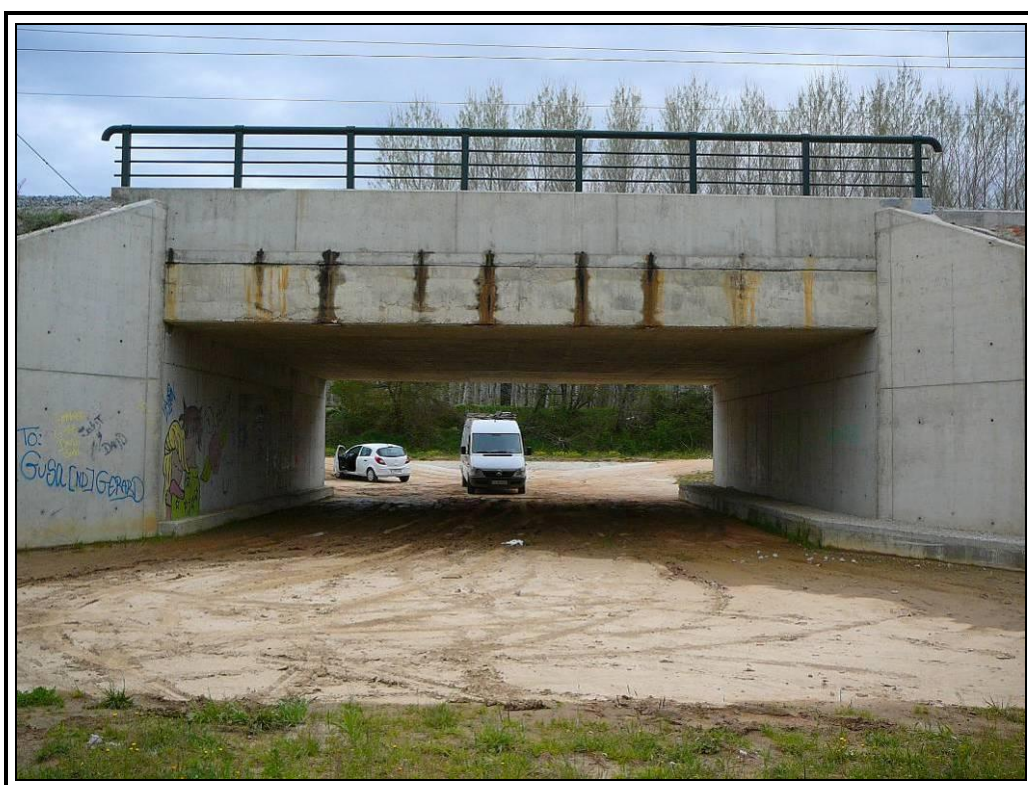
Posible fallo en la impermeabilización de los mismos que puede estar provocando las filtraciones por el canto del dintel.

Vista general de las filtraciones (alzado derecho)

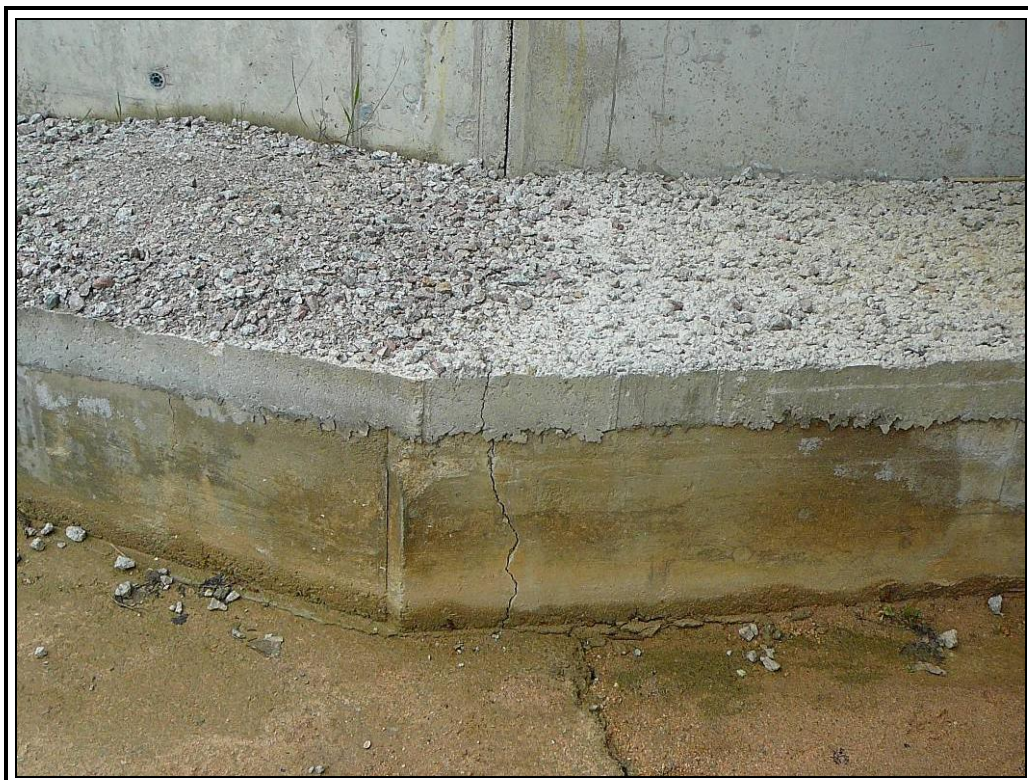
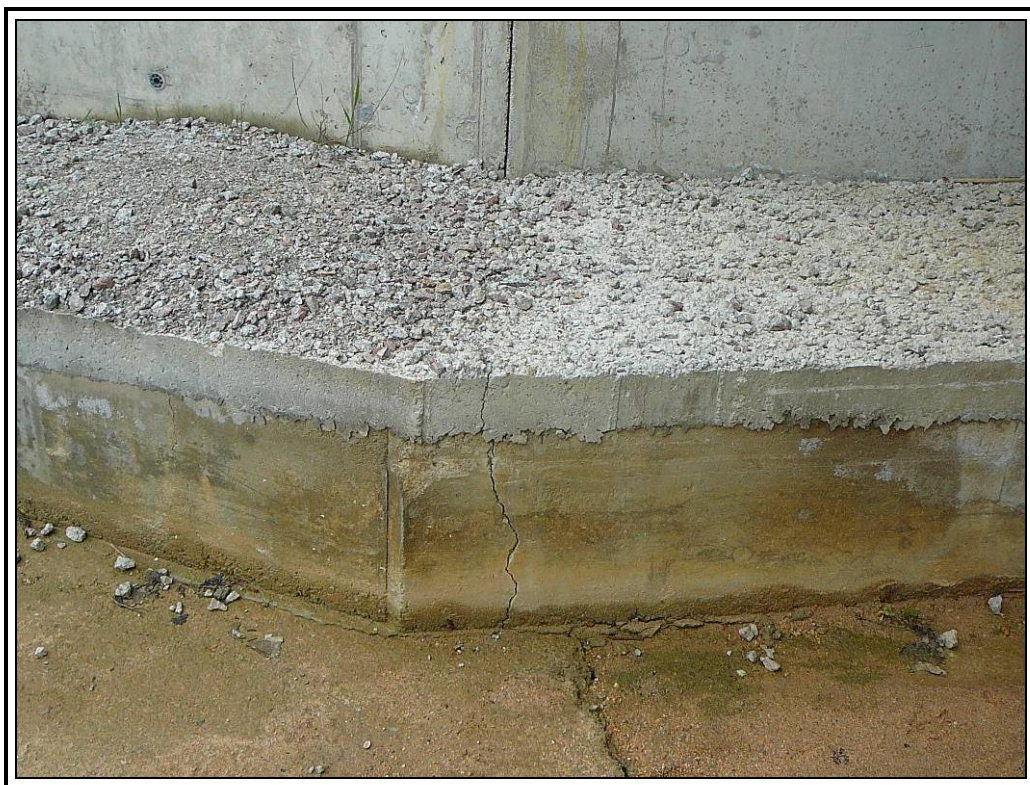
En la “banda seca” se ha detectado una fisura en la zona de unión entre el hastial dos y la aleta izquierda, provocada por la inexistencia de junta en dicho elemento.

Fisura en "banda seca" coincidente con junta entre hastial dos y aleta izquierda
