INSPECCIÓN PRINCIPAL DE LA OBRA DE DRENAJE  
SITUADA EN EL P.K. OBRA 702+570 (P.K. LINEA  
694+047) DE LA L.A.V. MADRID – ZARAGOZA –  
BARCELONA – FRONTERA FRANCESA. TRAMO:  
BARCELONA SANTS – FIGUERES. SUBTRAMO:  
MACANET – SILS.

Peticionario: **ADIF**

Este informe tiene por objeto la Inspección Principal de la obra de drenaje sita en el P.K. obra 702+570 (P.K. Línea 694+047) del subtramo Macanet – Sils, perteneciente al Nuevo Acceso Ferroviario de Alta Velocidad Madrid – Zaragoza – Barcelona – Frontera Francesa.

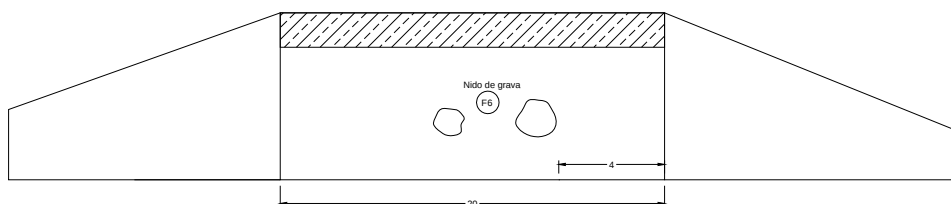
**Croquis nº 1. Estribo de entrada**

Hemos apreciado un nido de grava en el hastial de entrada. Este nido de grava es debido a un vibrado insuficiente del hormigón en esa zona o por el empleo de un encofrado no estanco e incompatible con la consistencia del hormigón empleado.

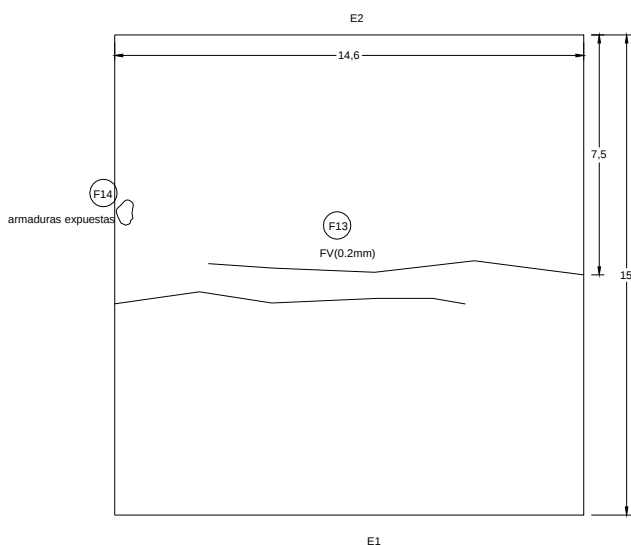
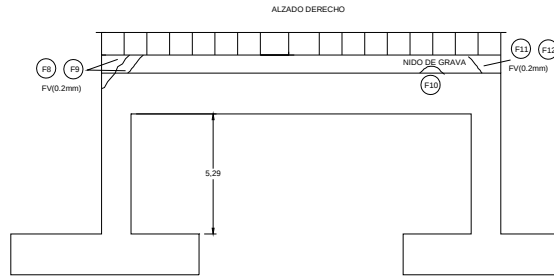
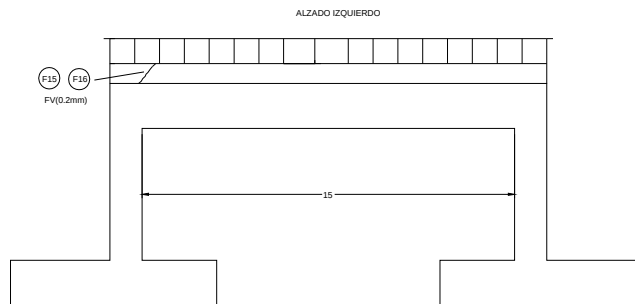
**Croquis nº 3. Paramento inferior de la losa superior**

Se apreciaron en la inspección algunas fisuras (cuya abertura máxima era de 0,2 mm) en el sentido transversal a la losa, y con trazo inclinado en las embocaduras. Estas fisuras son debidas a los fenómenos de retracción del hormigón y/o a las variaciones dimensionales coartadas y debidas a cambios volumétricos originados por los gradientes térmicos a edades tempranas.

Hemos observado una armadura expuesta en el paramento inferior del tablero originado por un recubrimiento insuficiente.

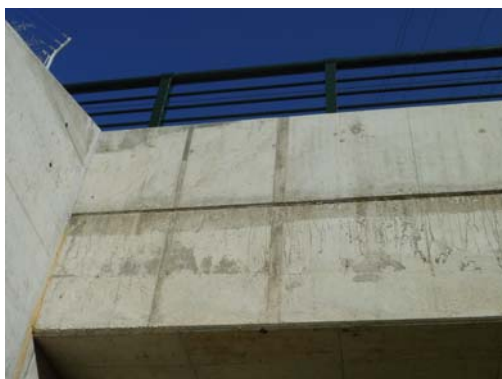
**Fotografía nº 7.** Fisuras en la embocadura derecha

Las fisuras observadas durante la inspección de la obra de drenaje conviene sean selladas para evitar su evolución futura, mediante un adhesivo estructural.

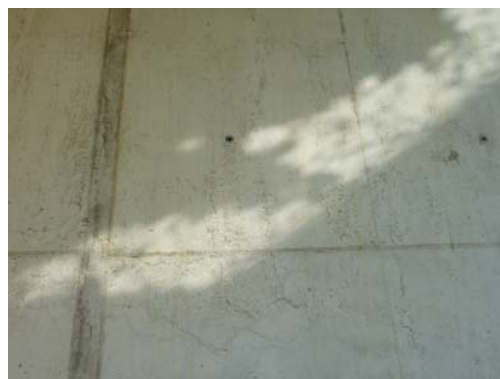
**Fotografía nº 8.** Nido de grava en el hastial del estribo de entrada

Se aconseja el saneado de los nidos de grava observados en las aletas y en el hastial de salida, mediante la limpieza de detritus y polvo y aplicación de un mortero, de retracción compensada, ligeramente expansivo, a base de cemento.

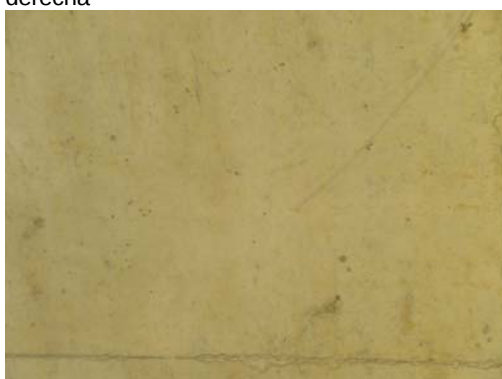
**Fotografía nº 9.** Fisuras en el paramento inferior de la losa superior

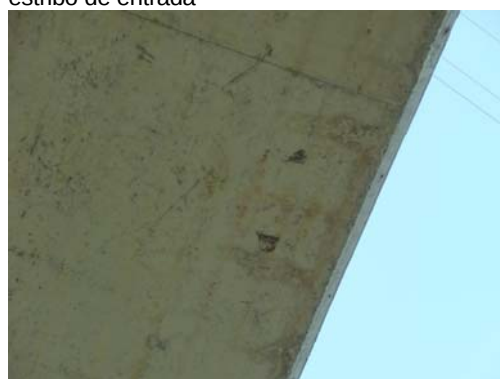
**Fotografía nº 10.** Armaduras expuestas en el paramento inferior de la losa superior
