INSPECCIÓN PRINCIPAL DE LA OBRA DE DRENAJE  
SITUADA EN EL P.K. OBRA 702+850 (P.K. LINEA  
694+327) DE LA L.A.V. MADRID – ZARAGOZA –  
BARCELONA – FRONTERA FRANCESA. TRAMO:  
BARCELONA SANTS – FIGUERES. SUBTRAMO:  
MACANET – SILS.

Peticionario: **ADIF**

Este informe tiene por objeto la Inspección Principal de la obra de drenaje sita en el P.K.obra 702+850 (P.K. línea 694+327) del subtramo Macanet – Sils, perteneciente al Nuevo Acceso Ferroviario de Alta Velocidad Madrid – Zaragoza – Barcelona – Frontera Francesa.

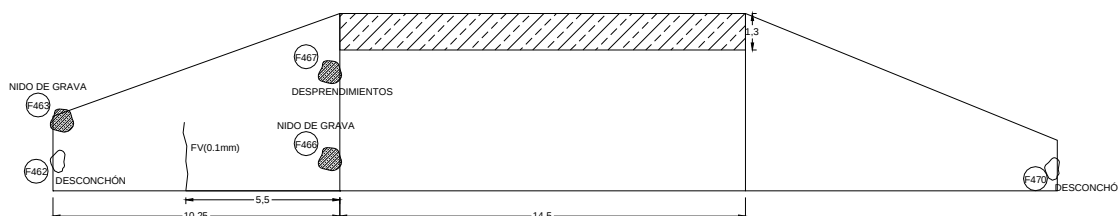
**Croquis nº 1. Estribo de entrada**

A continuación se muestran croquis con la posición de los deterioros más significativos anteriormente mencionados. En los croquis se indica el número de la fotografía que refleja el daño y que se ha recogido en el anejo nº 3 del presente informe.

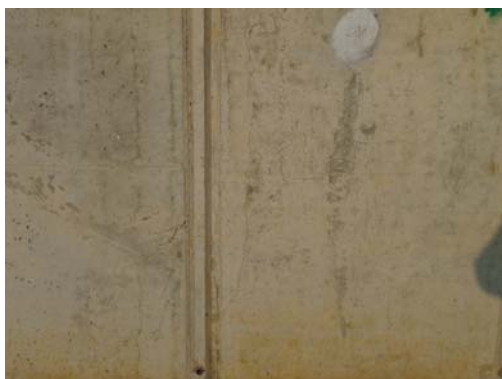
Durante la inspección realizada se observaron varias fisuras (cuya abertura máxima era de 0,30 mm) con tendencia vertical. Todas estas fisuras son debidas a una ejecución no del todo adecuada de la junta fría existente.

**Fotografía nº 7.** Fisuras en la aleta derecha del estribo de entrada

Las fisuras observadas durante la inspección de la obra de drenaje conviene sean selladas para evitar su evolución futura, mediante un adhesivo estructural.

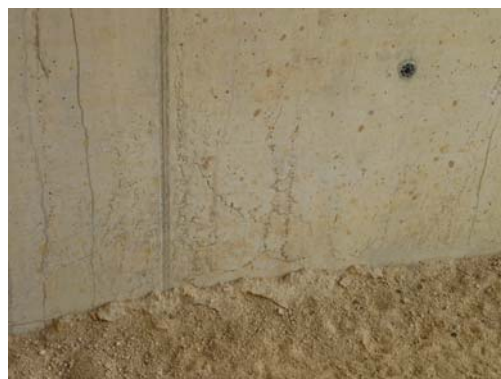
Hemos apreciado un nido de grava en el hastial de salida. Este nido de grava es debido a un vibrado insuficiente del hormigón en esa zona o por el empleo de un encofrado no estanco e incompatible con la consistencia del hormigón empleado.

**Fotografía nº 8.** Nido de grava en el hastial del estribo de salida

Se aconseja el saneado de los nidos de grava observados en las aletas y en el hastial de salida, mediante la limpieza de detritus y polvo y aplicación de un

mortero, de retracción compensada, ligeramente expansivo, a base de cemento.

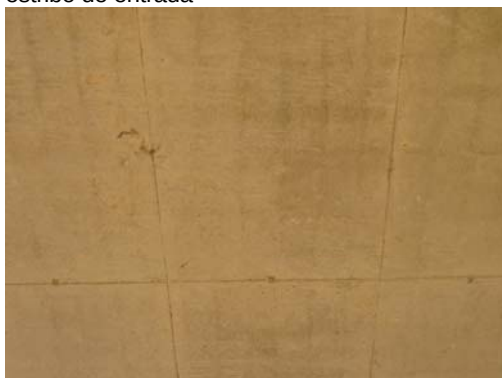
Durante la inspección realizada se observaron varias fisuras (cuya abertura máxima era de 0,05 mm) en el paramento inferior de la losa superior marcando la posición de la armadura. El origen más probable de esta anomalía es por un asentamiento plástico del hormigón debido a un recubrimiento insuficiente de dichas armaduras.

**Fotografía nº 9.** Fisuras en el paramento inferior de la losa superior

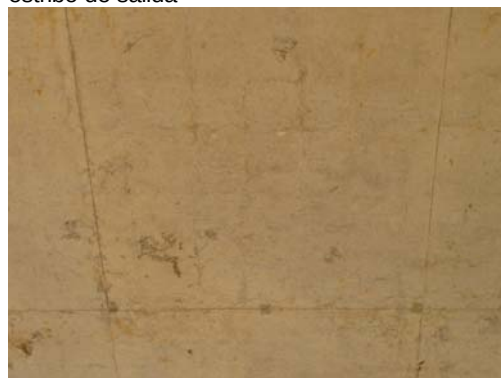
**Fotografía nº 10.** Fisuras en mapa en el paramento inferior de la losa superior.

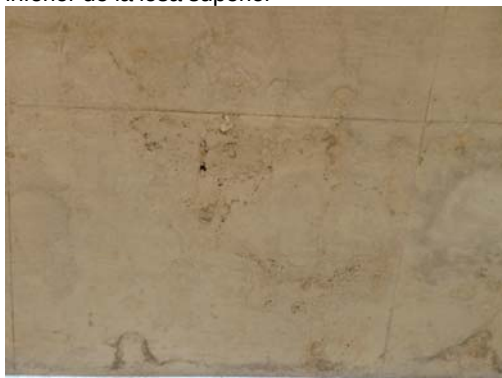
Hemos observado una coquera en el paramento inferior de la losa superior. Esta anomalía esta originada por un vibrado insuficiente del hormigón en esa zona.

**Fotografía nº 11.** Nido de grava en el paramento inferior de la losa superior.

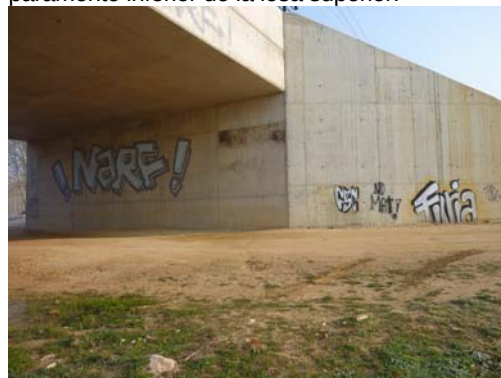
Se apreciaron pintadas generalizadas en ambos hastiales.

**Fotografía nº 12.** Pintadas en el estribo de salida

Para restituir el aspecto original de la estructura se debería proceder al pintado de la misma para ocultar los "graffitis" realizados.
