DOCUMENTO: E/LC-09026/AU-31

INSPECCIÓN PRINCIPAL DE LA OBRA DE DRENAJE  
SITUADA EN EL P.K. OBRA 703+240 (P.K. LINEA  
694+717) DE LA L.A.V. MADRID – ZARAGOZA –  
BARCELONA – FRONTERA FRANCESA. TRAMO:  
BARCELONA SANTS – FIGUERES. SUBTRAMO:  
MACANET – SILS.

Peticionario: **ADIF**

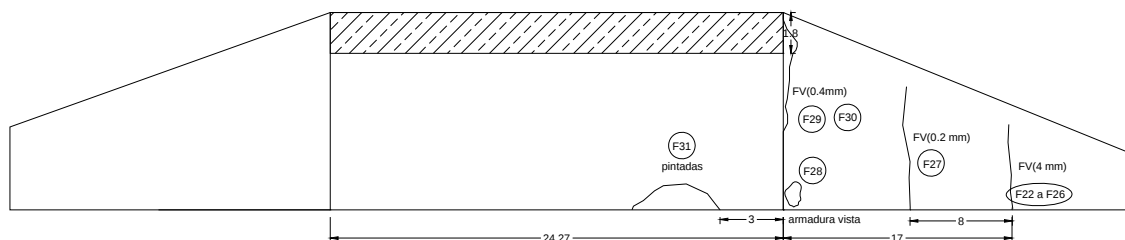
**Croquis nº 1. Estribo de entrada**

Durante la inspección realizada se observaron varias fisuras (cuya abertura máxima era de 4 mm) con tendencia vertical. Todas estas fisuras son debidas a una ejecución no del todo adecuada de la junta fría existente.

Hemos observado armaduras expuestas en la aleta izquierda del estribo de entrada. Esta anomalía es debida a un recubrimiento insuficiente de las mismas.

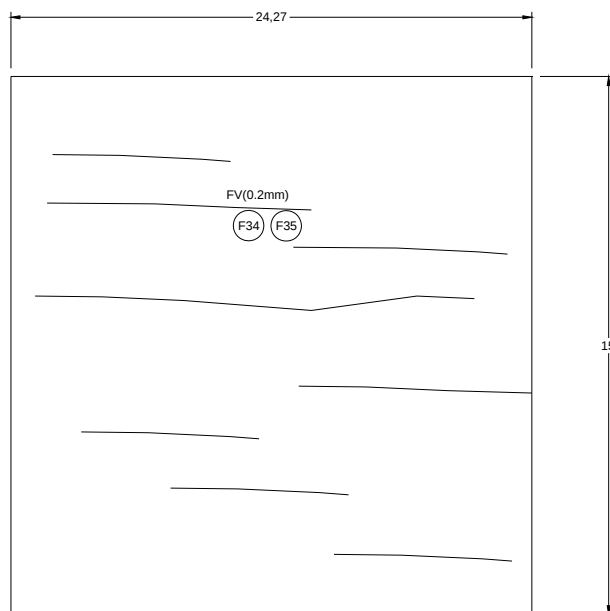
**Croquis nº 3. Paramento inferior de la losa superior**

Durante la inspección realizada se observaron varias fisuras (cuya abertura máxima era de 0,2 mm) en el paramento inferior de la losa superior, en sentido transversal al eje de la estructura. Estas fisuras son debidas a los fenómenos de retracción del hormigón y/o a las variaciones dimensionales coartadas y debidas a cambios volumétricos originados por los gradientes térmicos a edades tempranas.

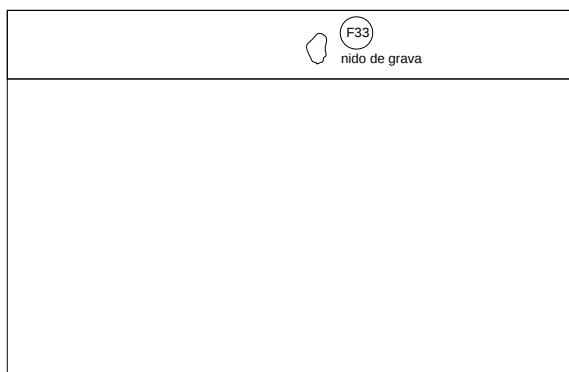
**Croquis nº 4. Embocadura derecha**

Hemos apreciado un nido de grava en la embocadura derecha. Este nido de grava es debido a un vibrado insuficiente del hormigón en esa zona o por el empleo de un encofrado no estanco e incompatible con la consistencia del hormigón empleado.

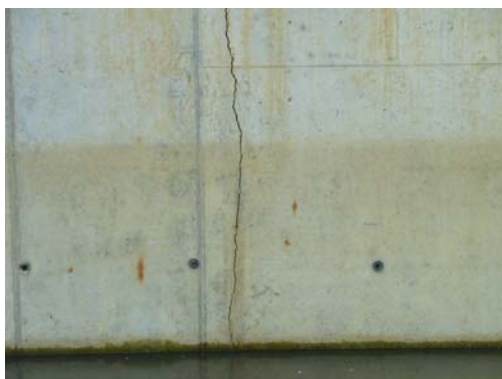
**Fotografía nº 7.** Fisuras en la aleta izquierda del estribo de entrada

Las fisuras observadas durante la inspección de la obra de drenaje con espesor inferior a 0,4 mm conviene sean selladas para evitar su evolución futura, mediante un adhesivo estructural.

Las fisuras cuyo espesor sobrepasa los 0,4 mm deben de ser reparadas mediante la inyección de un mortero con fluidez suficiente para sellar la fisura interna y externamente.

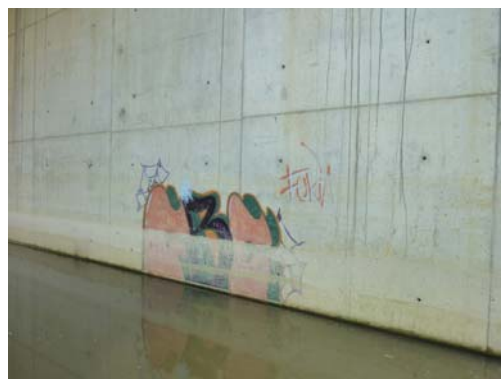
Se apreciaron pintadas generalizadas en ambos hastiales.

**Fotografía nº 8.** Pintadas en el hastial de entrada

Para restituir el aspecto original de la estructura se debería proceder al pintado de la misma para ocultar los "graffitis" realizados.

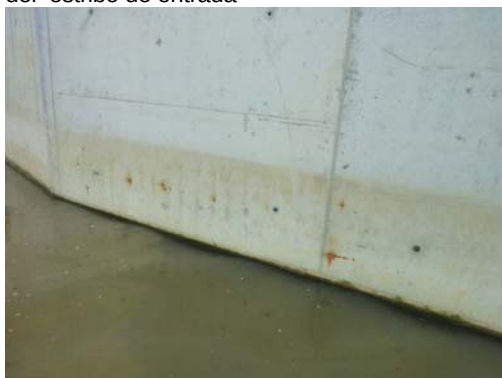
**Fotografía nº 9.** Armaduras vistas en la aleta izquierda del estribo de entrada

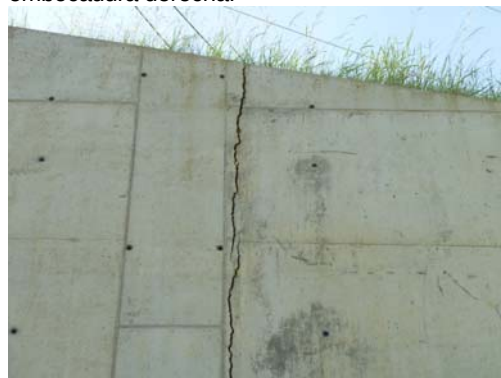
**Fotografía nº 12.** Fisura en la aleta izquierda del estribo de entrada
