INSPECCIÓN PRINCIPAL DE LA OBRA DE DRENAJE  
SITUADA EN EL P.K. OBRA 703+830 (P.K. LINEA  
695+307) DE LA L.A.V. MADRID – ZARAGOZA –  
BARCELONA – FRONTERA FRANCESA. TRAMO:  
BARCELONA SANTS – FIGUERES. SUBTRAMO:  
MACANET – SILS.

Peticionario: **ADIF**

Este informe tiene por objeto la Inspección Principal de la obra de drenaje sita en el P.K.obra 703+830 (P.K. Línea 695+307) del subtramo Macanet – Sils, perteneciente al Nuevo Acceso Ferroviario de Alta Velocidad Madrid – Zaragoza – Barcelona – Frontera Francesa.

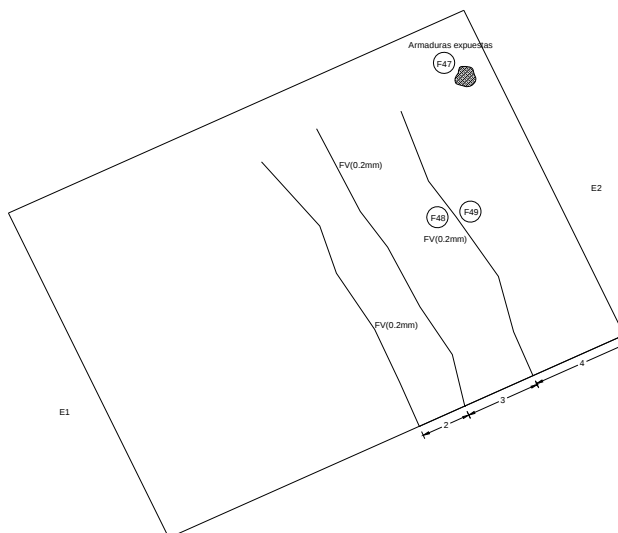
**Croquis nº 3. Paramento inferior de la losa superior**

Hemos observado un nido de grava en el paramento inferior de la losa superior. Esta anomalía esta originada por un vibrado insuficiente del hormigón en esa zona.

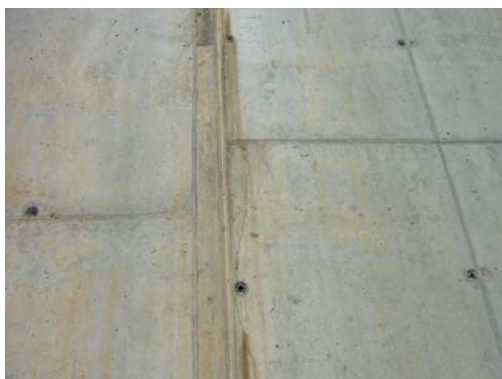
Durante la inspección realizada se observó una fisura (cuya abertura máxima era de 0,20 mm) con tendencia vertical. Todas estas fisuras son debidas a una ejecución no del todo adecuada de la junta fría existente.

**Fotografía nº 7.** Fisuras en la aleta derecha del estribo de entrada

Las fisuras observadas durante la inspección de la obra de drenaje conviene sean selladas para evitar su evolución futura, mediante un adhesivo estructural.

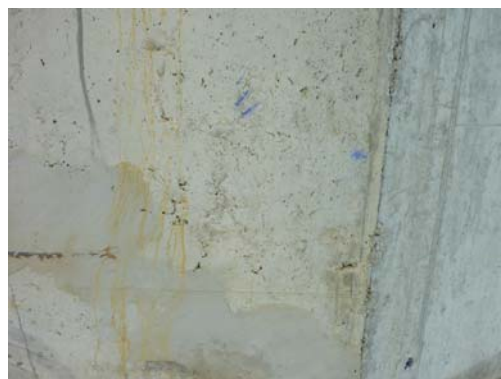
Hemos apreciado un nido de grava en el hastial de entrada. Este nido de grava es debido a un vibrado insuficiente del hormigón en esa zona o por el uso de un encofrado no estanco e incompatible con la consistencia del hormigón empleado.

**Fotografía nº 8.** Nido de grava en el hastial del estribo de entrada

Se aconseja el saneado de los nidos de grava observados en las aletas y en el hastial de salida, mediante la limpieza de detritus y polvo y aplicación de un mortero, de retracción compensada, ligeramente expansivo, a base de cemento.

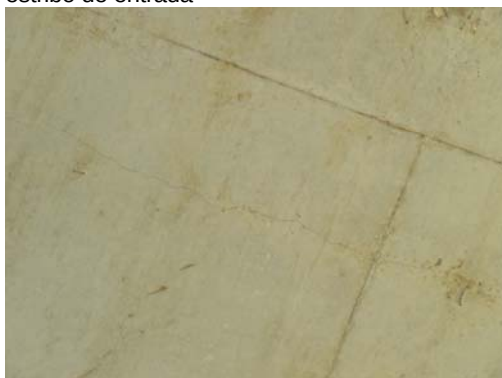
Se apreció en la inspección una fisura (cuya abertura máxima era de 0,2 mm) en el sentido transversal a la losa. El origen de esta anomalía es la referida en el apartado "Aletas"

**Fotografía nº 9.** Fisuras en el paramento inferior de la losa superior

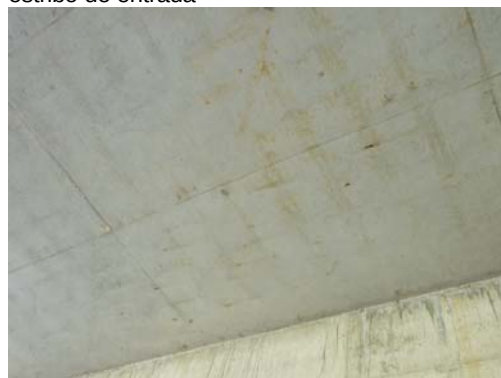
**Fotografía nº 10.** Armaduras expuestas en el paramento inferior de la losa superior

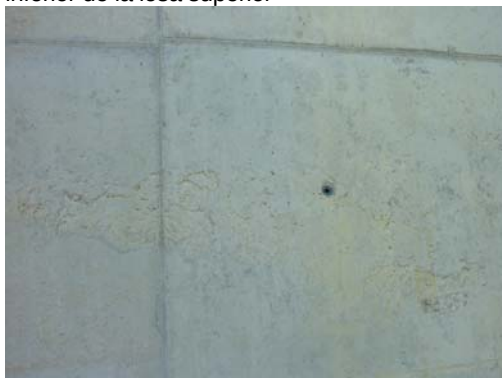
Existen nidos de grava en la unión de la aleta derecha con el hastial de entrada y en la aleta izquierda con el hastial de salida. El origen más probable de estos nidos de grava es el descrito en el elemento estructural "hastiales".

**Fotografía nº 11.** Nido de grava en la aleta izquierda del estribo de salida

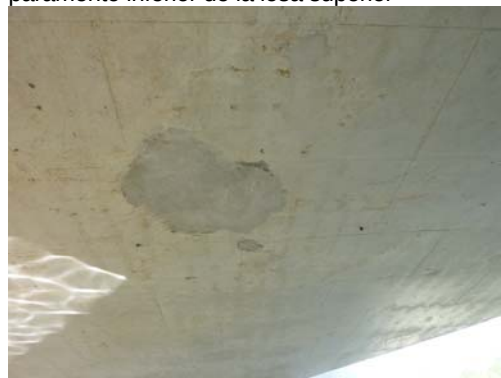
**Fotografía nº 12.** Reparaciones en el paramento inferior de la losa
