DOCUMENTO: E/LC-09026/AU-20

INSPECCIÓN PRINCIPAL DE LA OBRA DE DRENAJE  
SITUADA EN EL P.K. OBRA 704+690 (P.K. LINEA  
696+167) DE LA L.A.V. MADRID – ZARAGOZA –  
BARCELONA – FRONTERA FRANCESA. TRAMO:  
BARCELONA SANTS – FIGUERES. SUBTRAMO:  
MACANET – SILS.

Peticionario: **ADIF**

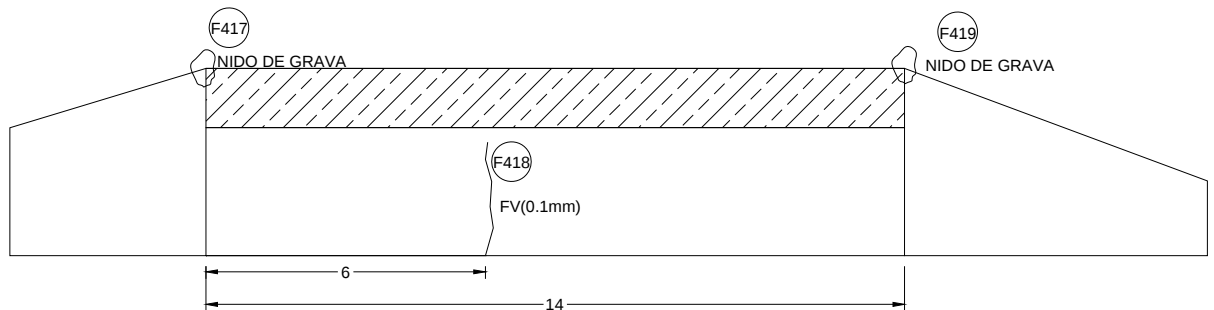
**Croquis nº 1. Estribo de entrada**

A continuación se muestran croquis con la posición de los deterioros más significativos anteriormente mencionados. En los croquis se indica el número de la fotografía que refleja el daño y que se ha recogido en el anejo nº 3 del presente informe.

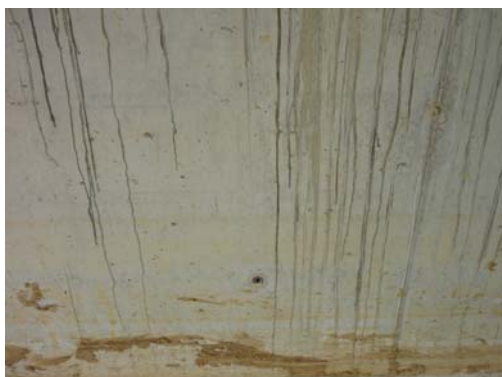
Durante la inspección realizada se observaron varias fisuras (cuya abertura máxima era de 0,10 mm) con tendencia vertical en cada uno de los hastiales. Todas estas fisuras son debidas a los fenómenos de retracción del hormigón y/o a

las variaciones dimensionales coartadas y debidas a cambios volumétricos originados por los gradientes térmicos a edades tempranas.

**Fotografía nº 7.** Fisuras en el hastial del estribo de entrada

Las fisuras observadas durante la inspección de la obra de drenaje conviene sean selladas para evitar su evolución futura, mediante un adhesivo estructural.

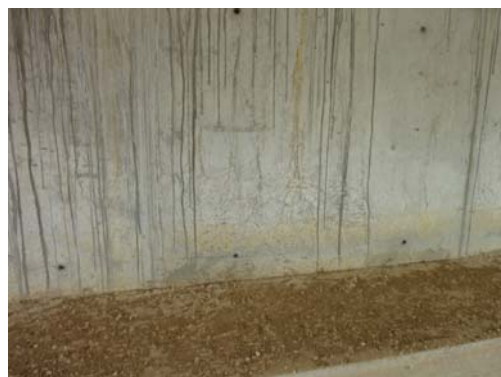
Hemos apreciado un nido de grava en el hastial de salida. Este nido de grava es debido a un vibrado insuficiente del hormigón en esa zona o por el empleo de un encofrado no estanco e incompatible con la consistencia del hormigón empleado

**Fotografía nº 8.** Nido de grava en el hastial del estribo de salida

Se aconseja el saneado de los nidos de grava observados en las aletas y en el

hastial de salida, mediante la limpieza de detritus y polvo y aplicación de un mortero, de retracción compensada, ligeramente expansivo, a base de cemento.

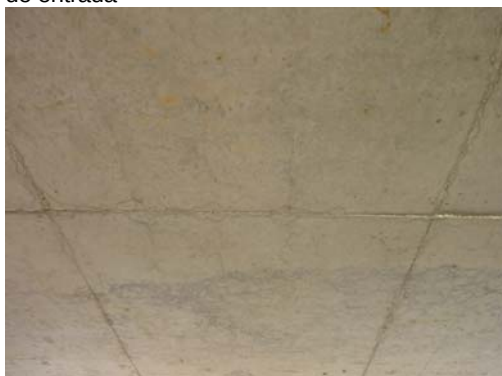
Durante la inspección realizada se observaron varias fisuras (cuya abertura máxima era de 0,10 mm) en el paramento inferior de la losa superior, en sentido transversal al eje de la estructura y una fisura en el sentido longitudinal a dicho eje. El origen más probable de estas fisuras es el descrito en el elemento estructural "hastiales".

**Fotografía nº 9.** Fisuras en el paramento inferior de la losa superior

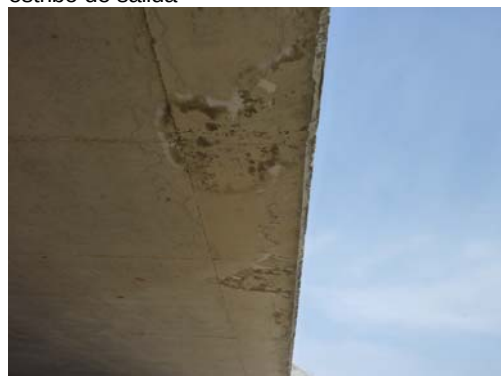
Hemos observado puntualmente eflorescencias en el paramento inferior de la losa superior originadas por los movimientos del hidróxido cálcico liberado durante la hidratación del cemento que es transportado en disolución hasta la superficie vista donde se deposita al evaporarse el agua de disolución

**Fotografía nº 10.** Fisuras y eflorescencias en el paramento inferior de la losa superior.

En el caso de las eflorescencias observadas en el paramento inferior de la losa superior se aconseja un cepillado de las zonas afectadas por este fenómeno.

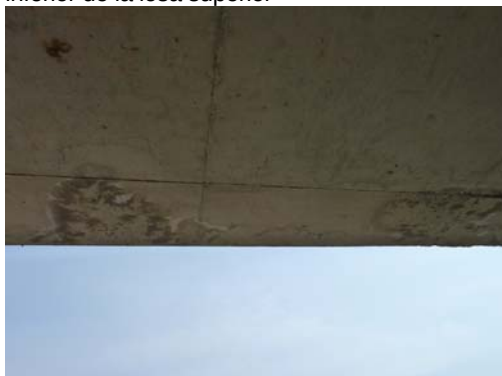
**Fotografía nº 11.** Nido de grava en el paramento inferior de la losa superior.

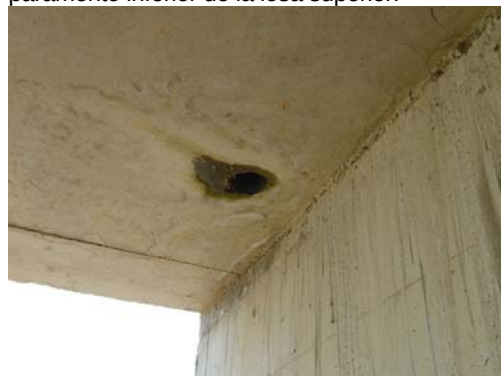
Se apreciaron también humedades en el paramento inferior de la losa superior, cerca de los drenajes originadas por una insuficiente longitud de los imbornales.

Como hemos mencionado en el apartado anterior "Tablero" hemos observado los imbornales de la losa superior con una longitud insuficiente, lo que ocasiona que el agua discurra por el paramento inferior de la losa superior.

**Fotografía nº 12.** Humedades en torno al drenaje de la losa superior.

Se recomienda disponer de imbornales con una longitud suficiente para que el agua no escurra por la cara inferior de la losa superior.
