INSPECCIÓN PRINCIPAL DE LA OBRA DE DRENAJE  
SITUADA EN EL P.K. OBRA 705+230 (P.K. LINEA  
696+707) DE LA L.A.V. MADRID - ZARAGOZA -  
BARCELONA - FRONTERA FRANCESA. TRAMO:  
BARCELONA SANTS - FIGUERES. SUBTRAMO:  
MACANET - SILS.

Peticionario: **ADIF**

Este informe tiene por objeto la Inspección Principal de la obra de drenaje sita en el P.K.obra 705+230 (P.K. Línea 696+707) del subtramo Macanet – Sils, perteneciente al Nuevo Acceso Ferroviario de Alta Velocidad Madrid – Zaragoza – Barcelona – Frontera Francesa.

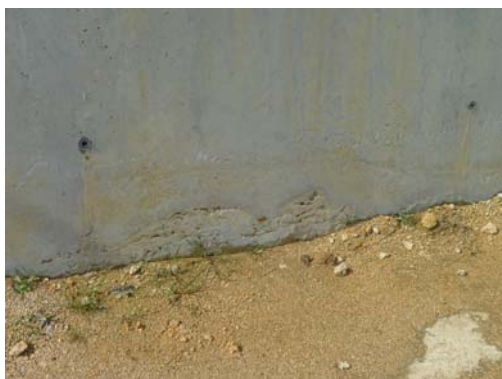
Existen nidos de grava en la aleta derecha del estribo de entrada. Estos nidos de grava son debidos a un vibrado insuficiente del hormigón en esas zonas o por el empleo de un encofrado no estanco e incompatible con la consistencia del hormigón empleado.

**Fotografía nº 7.** Nido de grava en la aleta derecha del estribo de entrada

Se aconseja el saneado del nido de grava observado en las aletas, mediante la limpieza de detritus y polvo y aplicación de un mortero, de retracción compensada, ligeramente expansivo, a base de cemento.

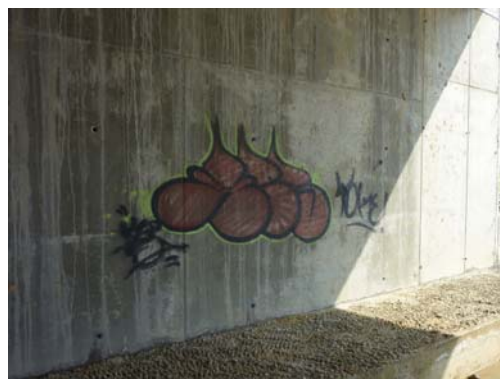
Hemos observado pintadas en el hastial de salida.

**Fotografía nº 8.** Pintadas en el hastial del estribo de salida

Para restituir el aspecto original en el estribo de salida se debería proceder al pintado de la misma para ocultar los "grafittis" realizados.

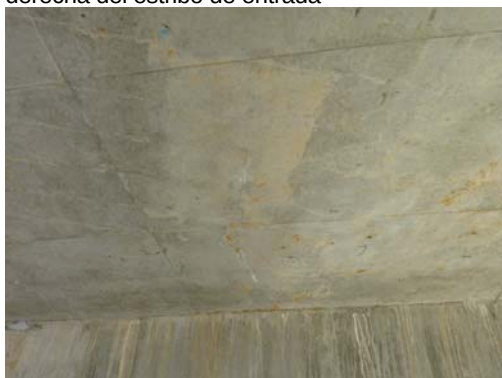
Durante la inspección realizada se observaron varias fisuras (cuya abertura máxima era de 0,20 mm) en el paramento inferior de la losa superior, en sentido transversal al eje de la estructura y una fisura en el sentido longitudinal a dicho eje. El origen más probable de estas fisuras es el descrito en el elemento estructural "hastiales".

**Fotografía nº 9.** Fisuras en el paramento inferior de la losa superior

Las fisuras observadas durante la inspección de la obra de drenaje conviene sean selladas para evitar su evolución futura, mediante un adhesivo estructural.

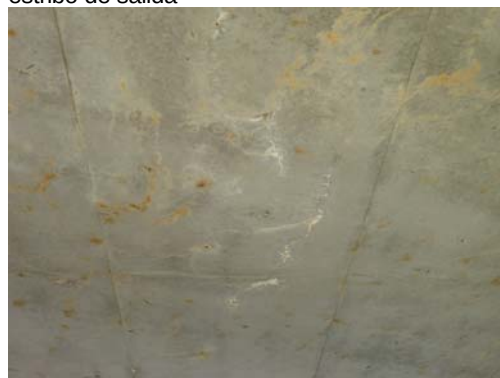
Hemos observado puntualmente eflorescencias en el paramento inferior de la losa superior originadas por los movimientos del hidróxido cálcico liberado durante la hidratación del cemento que es transportado en disolución hasta la superficie vista donde se deposita al evaporarse el agua de disolución

**Fotografía nº 10.** Fisuras y eflorescencias en el paramento inferior de la losa superior.

En el caso de las eflorescencias observadas en el paramento inferior de la losa superior se aconseja un cepillado de las zonas afectadas por este fenómeno.

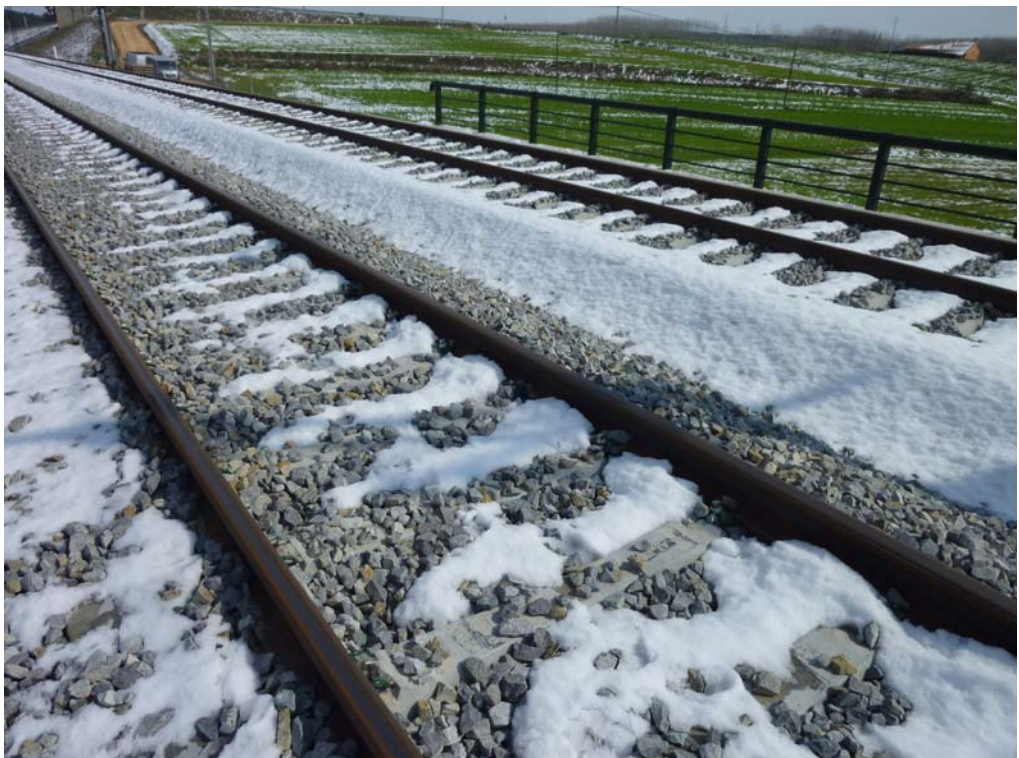
En cuanto al estado del material de vía, presenta un buen aspecto. Las traviesas y carriles también muestran un buen estado. No se han detectado sujeciones sueltas.

**Fotografía 391: Material de vía**

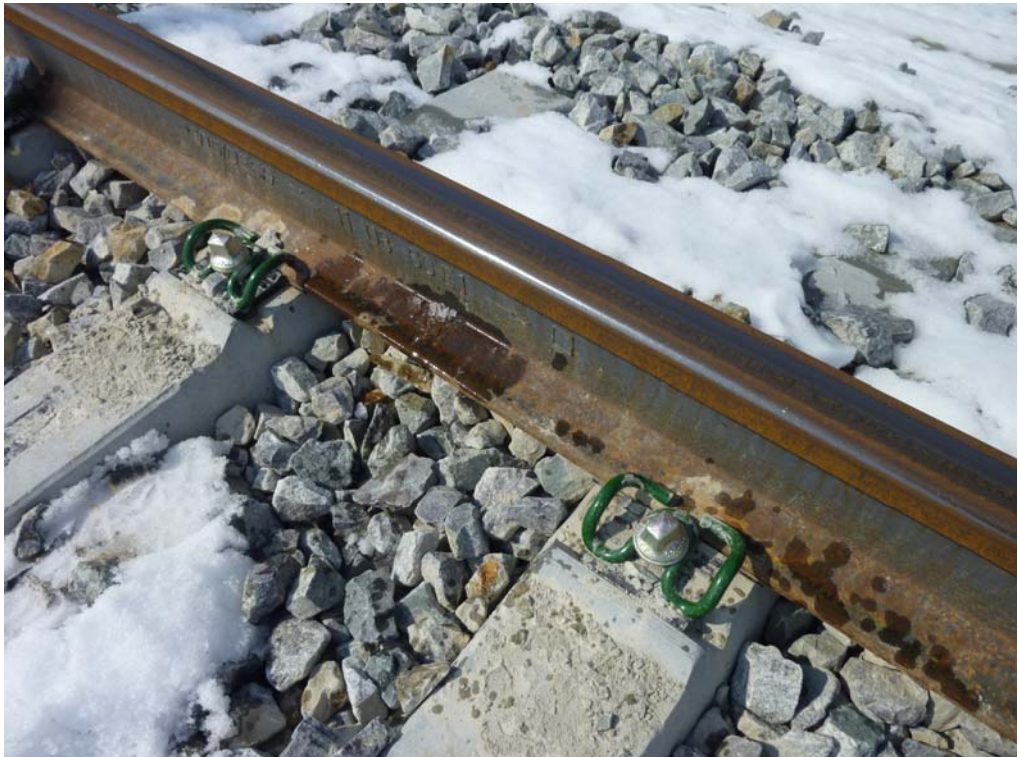
**Fotografía 392: Sujeciones**
