DOCUMENTO: E/LC-09026/AU-21

**INSPECCIÓN PRINCIPAL DEL PASO INFERIOR SITUADO  
EN EL P.K. OBRA 702+480 (P.K. LINEA 693+957) DE LA  
L.A.V. MADRID – ZARAGOZA – BARCELONA –  
FRONTERA FRANCESA. TRAMO: BARCELONA SANTS –  
FIGUERES. SUBTRAMO: MACANET – SILS.**

Peticionario: **ADIF**

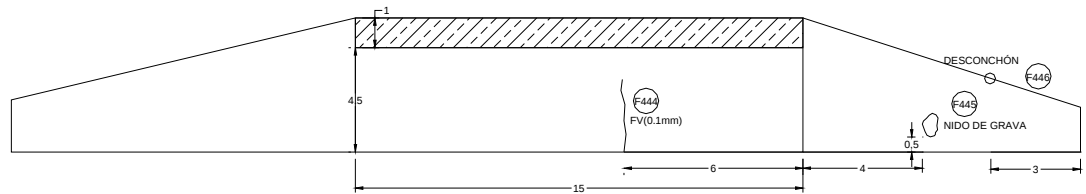
**Croquis nº 1. Estribo de entrada**

Existen nidos de grava en la aleta derecha del estribo de entrada y en la aleta izquierda del estribo de salida. Estos nidos de grava son debidos a un vibrado insuficiente del hormigón en esas zonas o por el empleo de un encofrado no estanco e incompatible con la consistencia del hormigón empleado.

En la aleta derecha del estribo de salida hemos observado una fisura vertical con un grosor de 2 mm. Esta fisura tiene su origen en un defecto de ejecución de la junta inducida.

Se aconseja el saneado del nido de grava observado en las aletas, mediante la limpieza de detritus y polvo y aplicación de un mortero, de retracción compensada, ligeramente expansivo, a base de cemento.

La fisura existente en la aleta derecha del estribo de salida conviene que sea sellada para evitar su evolución futura, mediante un adhesivo estructural y la inyección de una resina de baja viscosidad.

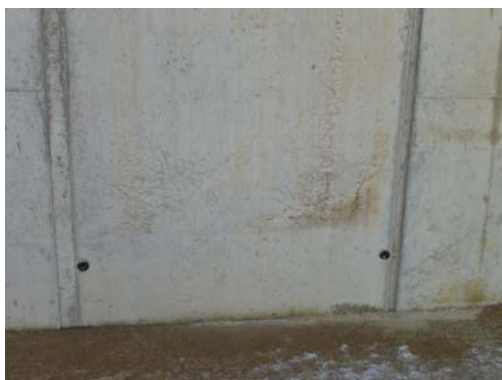
**Fotografía nº 7.** Nido de grava en la aleta derecha del estribo de salida

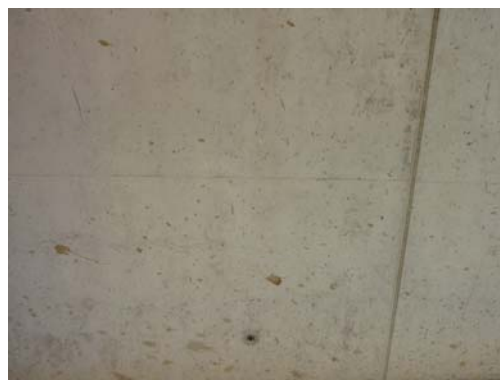
Durante la inspección realizada se observaron varias fisuras (cuya abertura máxima era de 0,20 mm) con tendencia vertical en cada uno de los hastiales. Todas estas fisuras son debidas a los fenómenos de retracción del hormigón y/o a

las variaciones dimensionales coartadas y debidas a cambios volumétricos originados por los gradientes térmicos a edades tempranas.

**Fotografía nº 8.** Fisura en el hastial de entrada

Las fisuras observadas durante la inspección de la obra de drenaje conviene sean selladas para evitar su evolución futura, mediante un adhesivo estructural.

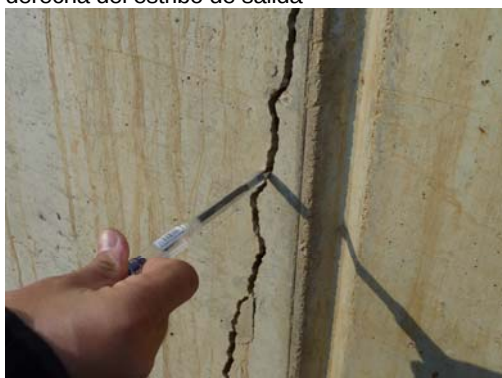
**Fotografía nº 9.** Fisuras en la aleta derecha del estribo de salida

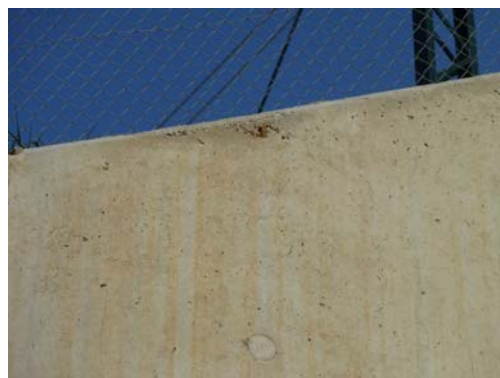
**Fotografía nº 10.** Nido de grava con armadura vista en la aleta izquierda del estribo de salida.
