**CONTRATO DE SERVICIOS PARA LA REALIZACIÓN DE PRUEBAS DE CARGA  
E INSPECCIONES DE PUENTES EN EL TRAMO  
LA ROCA DEL VALLÉS - RIUDELLOTS DE LA SELVA  
DE LA LÍNEA DE ALTA VELOCIDAD  
MADRID -ZARAGOZA - BARCELONA - FRONTERA FRANCESA.**

**INFORME DE INSPECCIÓN PRINCIPAL**

**SUBTRAMO: MACANET - SILS**  
**Viaducto José Antonio Fagundez Vargas**  
**Código: 0180VI01**  
**P.K.Obra: 700+430 P.K.Línea: 691+903**

**Febrero de 2011**

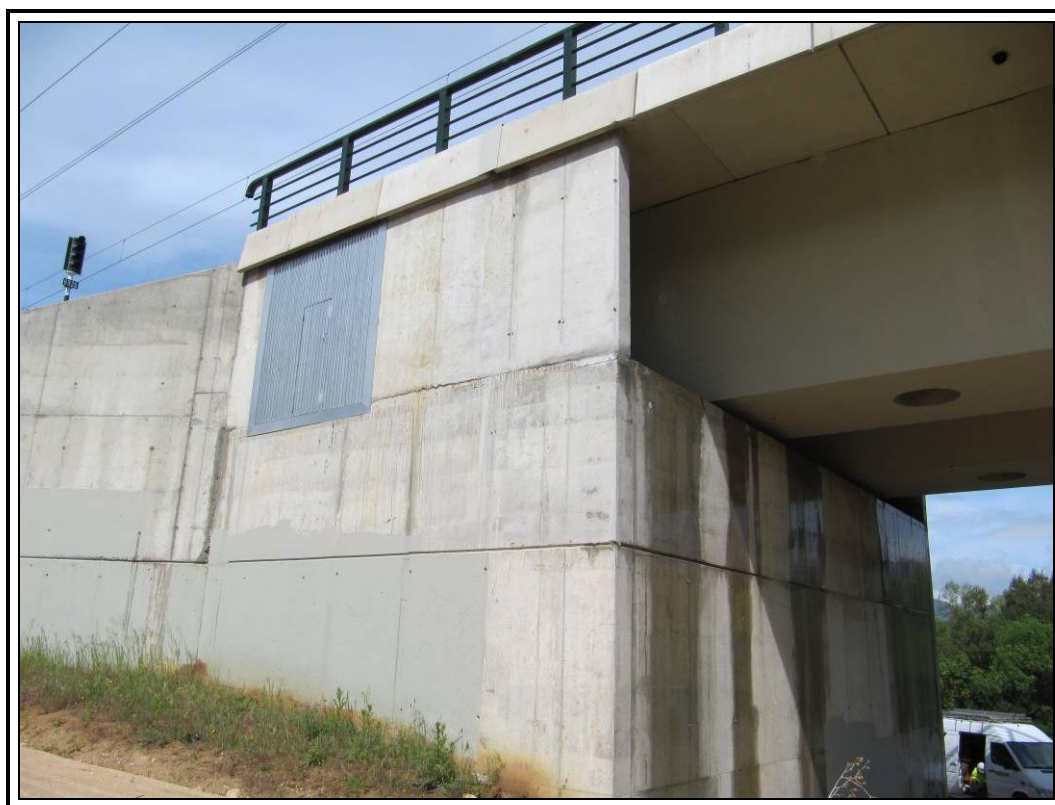
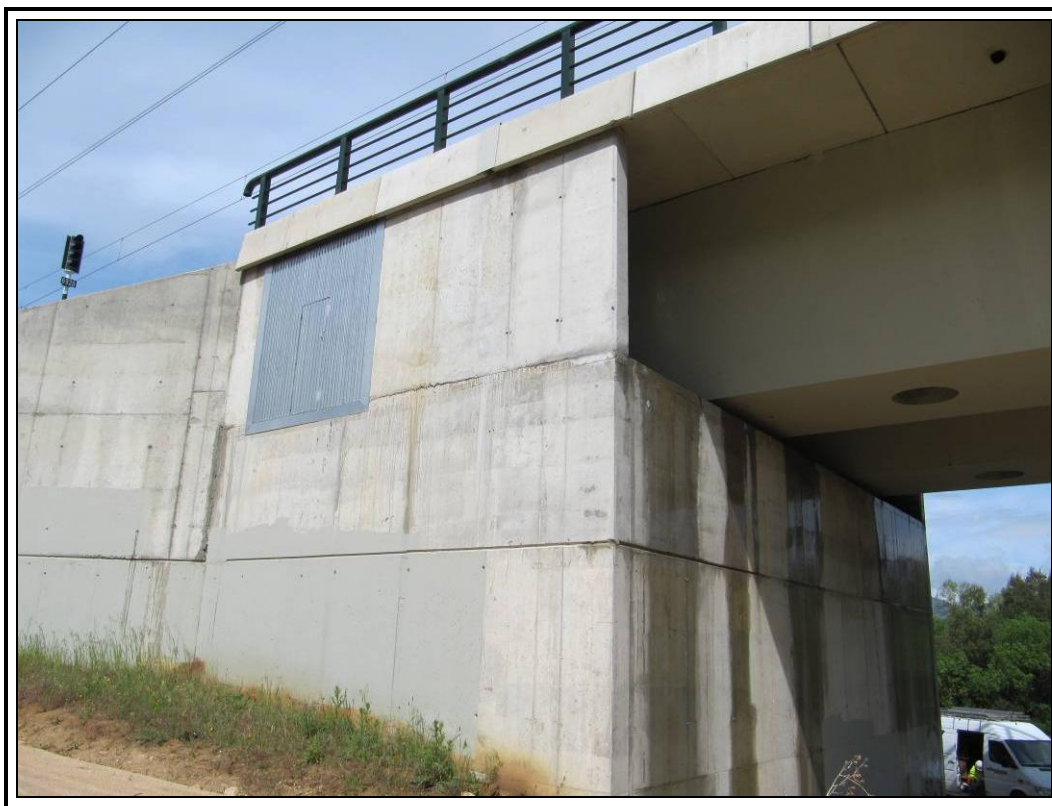
**Estribo 1.** Drenaje mal ejecutado en junta entre estribo y vano 1.

Filtraciones en estribo 1.

En cuanto a los **fallos en la impermeabilización** del estribo 1 se recomienda una reposición de los elementos impermeabilizantes. Adicionalmente, se aconseja hacer un seguimiento en futuras inspecciones.

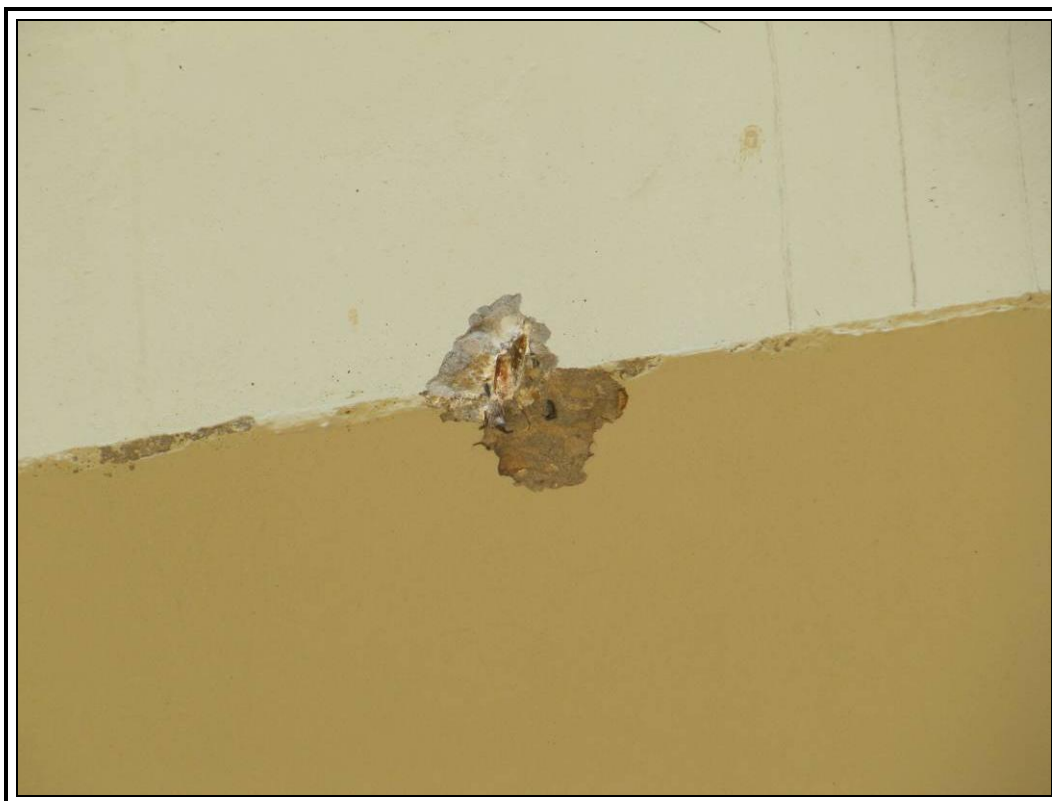
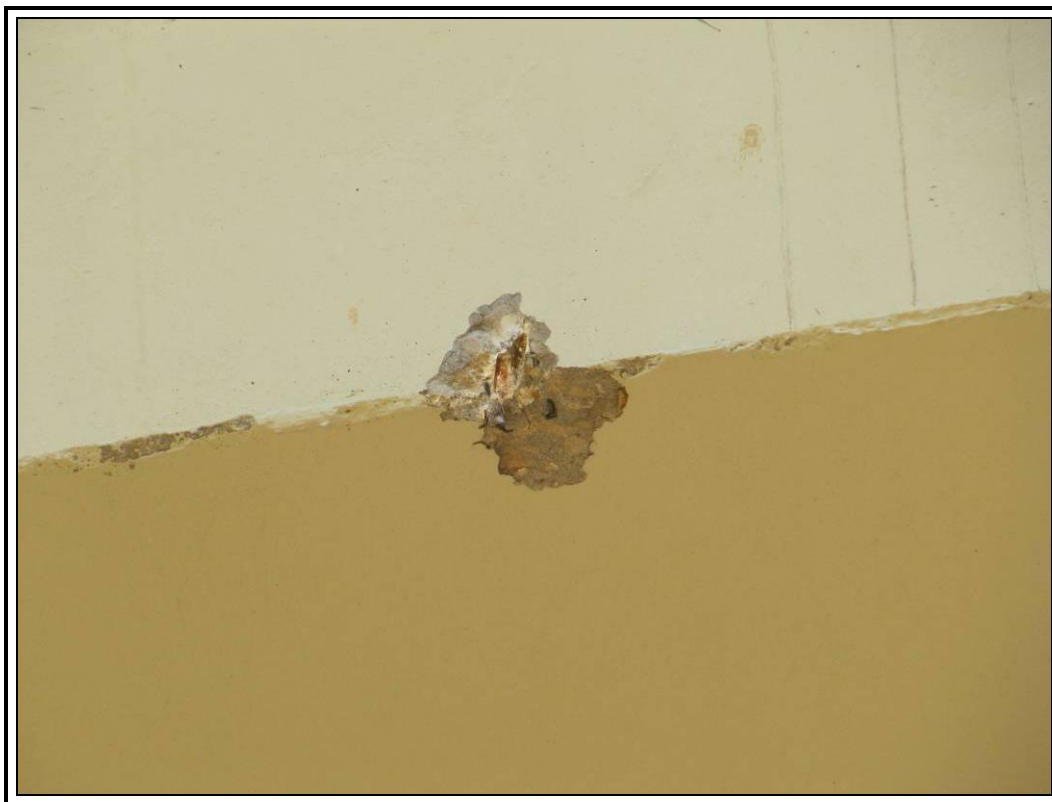
Desconchón por golpe en vano 1 viga derecha.

En los desconchones sin armadura implicada se aconseja el picado y saneo de la superficie afectada y la restitución de la geometría original por medio de mortero de reparación.

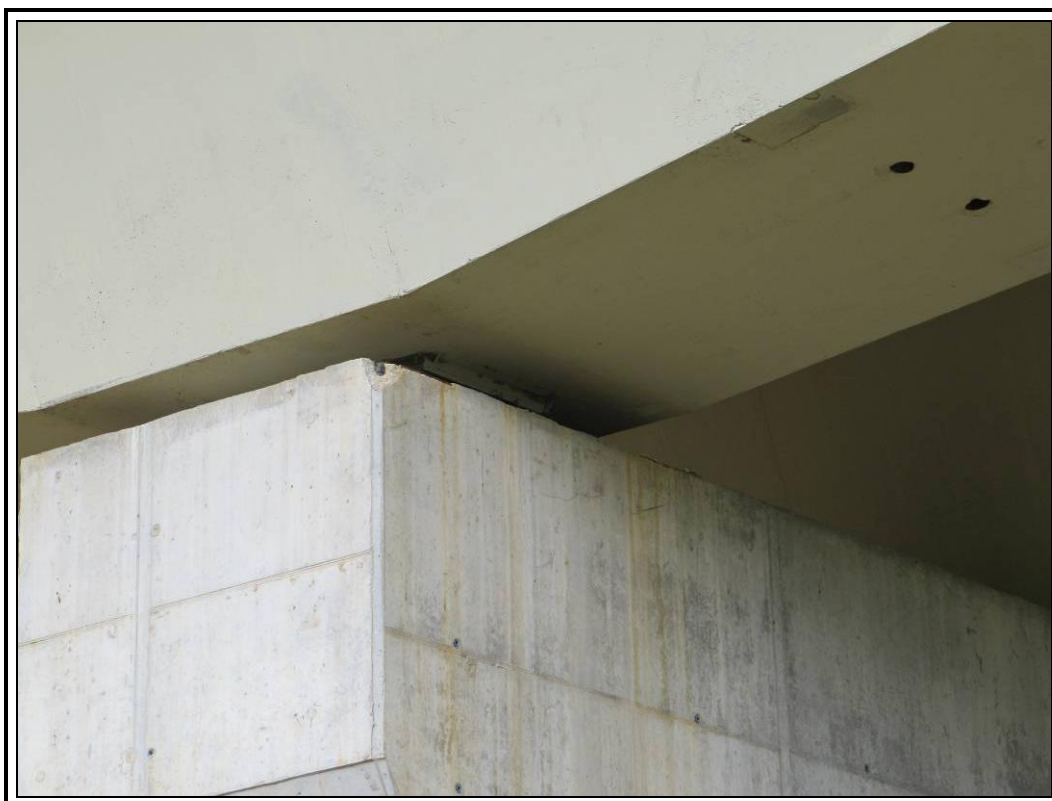
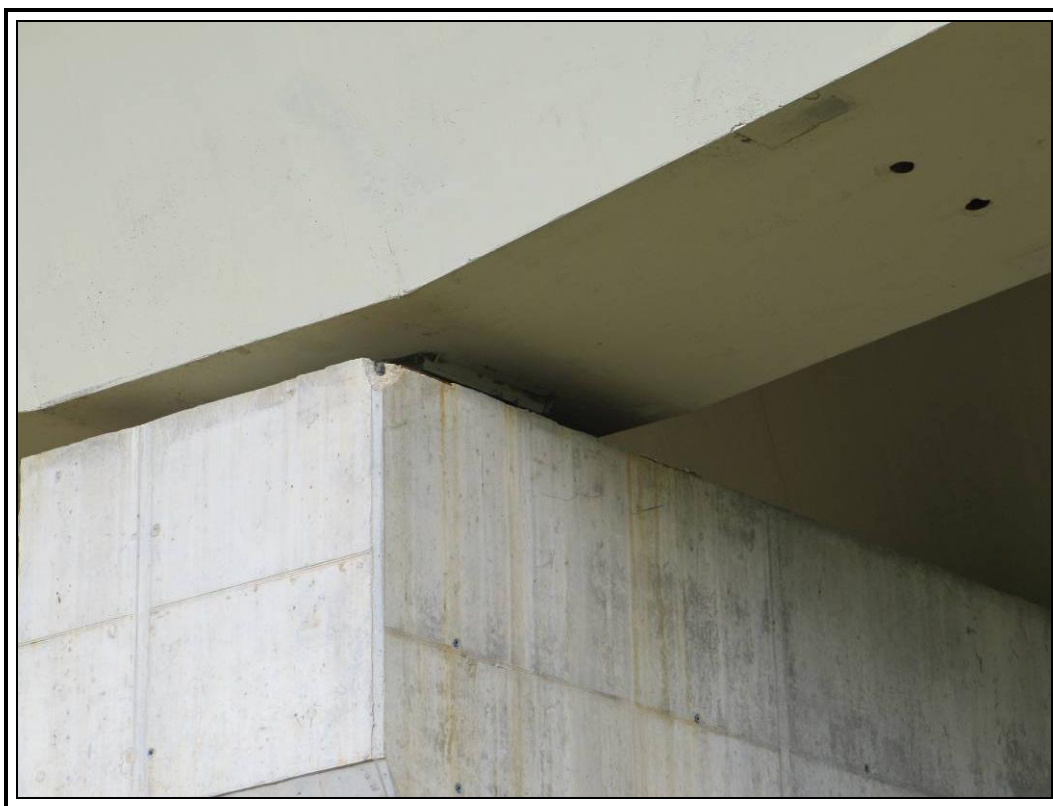
Desconchón por golpe con armadura implicada en Pila 1

Desconchones con armadura vista. Picado y saneo de la superficie afectada, limpieza de armaduras con chorro de arena, aplicación de revestimiento anticorrosión a base de cemento, arena de cuarzo, resinas acrílicas e inhibidores de corrosión. Restitución de la geometría original.

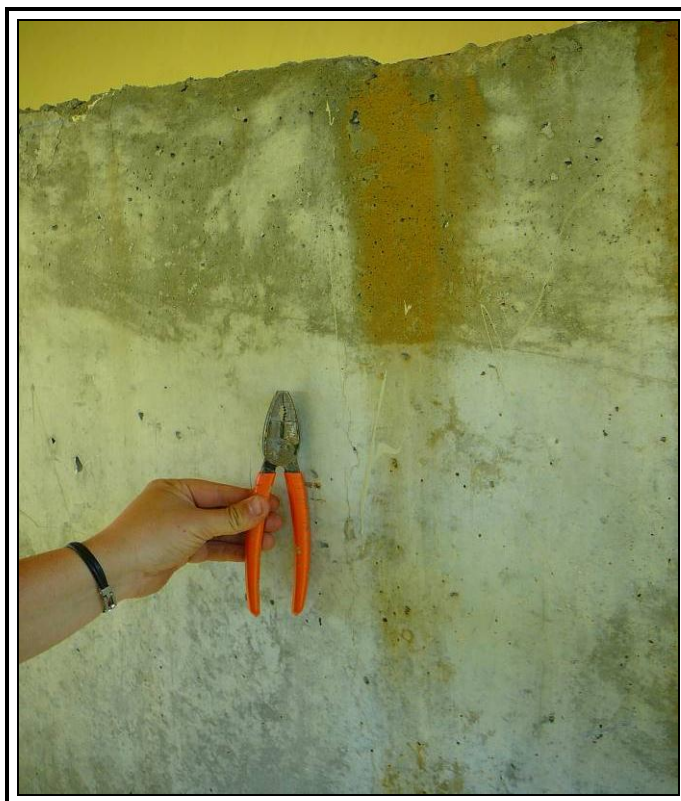
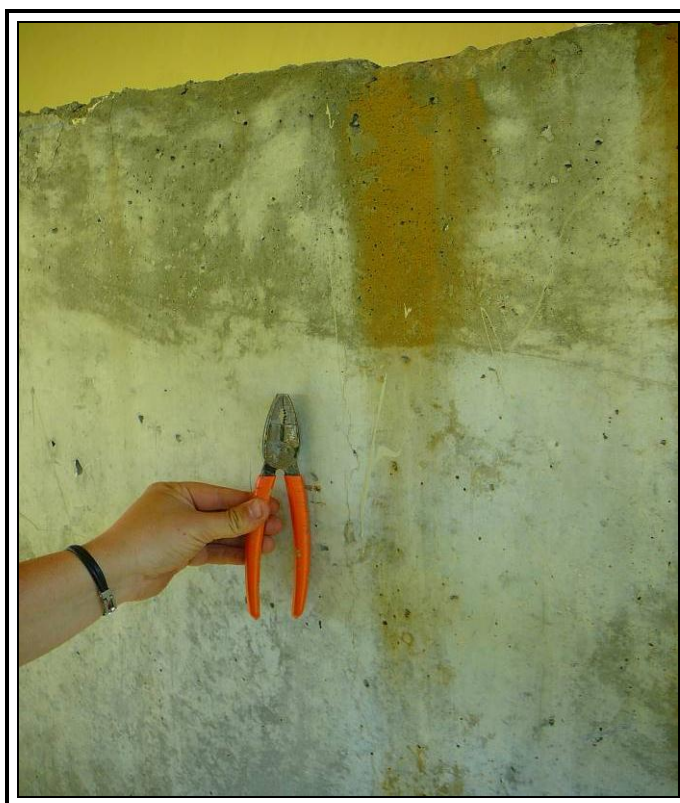
Fisura de retracción Pila 4.

Respecto de las fisuras verticales de retracción detectadas en las pilas, puesto que su abertura en todos los casos, era menor de 0,4 mm, no se considera reparación pues no afecta a la integridad estructural. Sin embargo sí se recomienda hacer un seguimiento de las mismas en posteriores inspecciones.

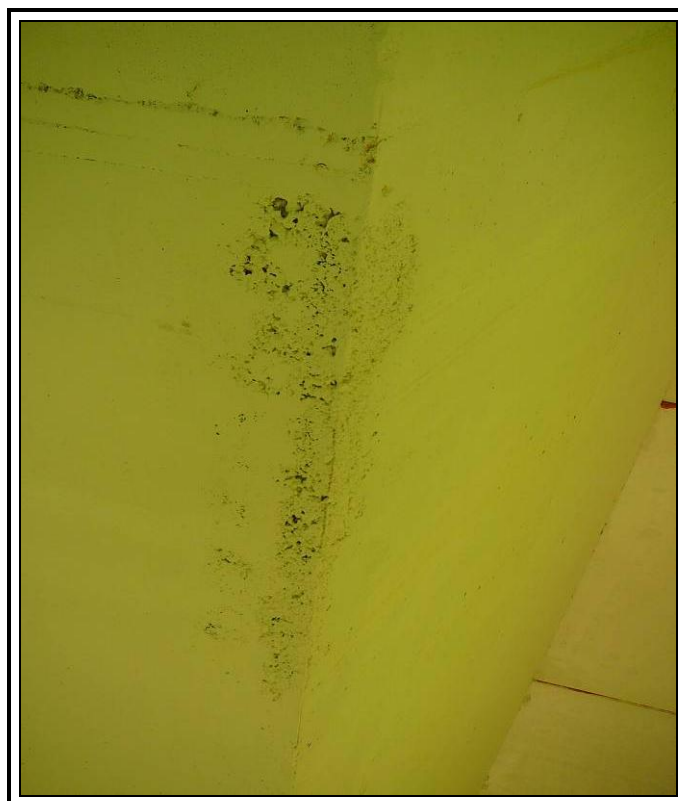
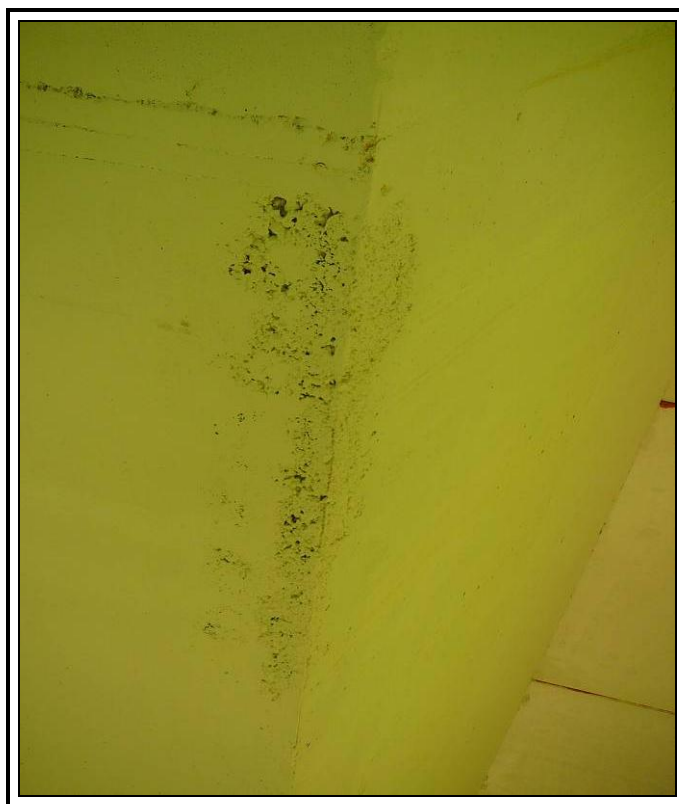
Nido de grava en vano 5 viga izquierda.

Se recomienda el saneado de los nidos de grava observados en la estructura, limpieza de detritus y polvo y aplicación de un mortero, de retracción compensada, ligeramente expansivo, a base de mortero de cemento modificado con resinas sintéticas, previo humedecimiento de la superficie.

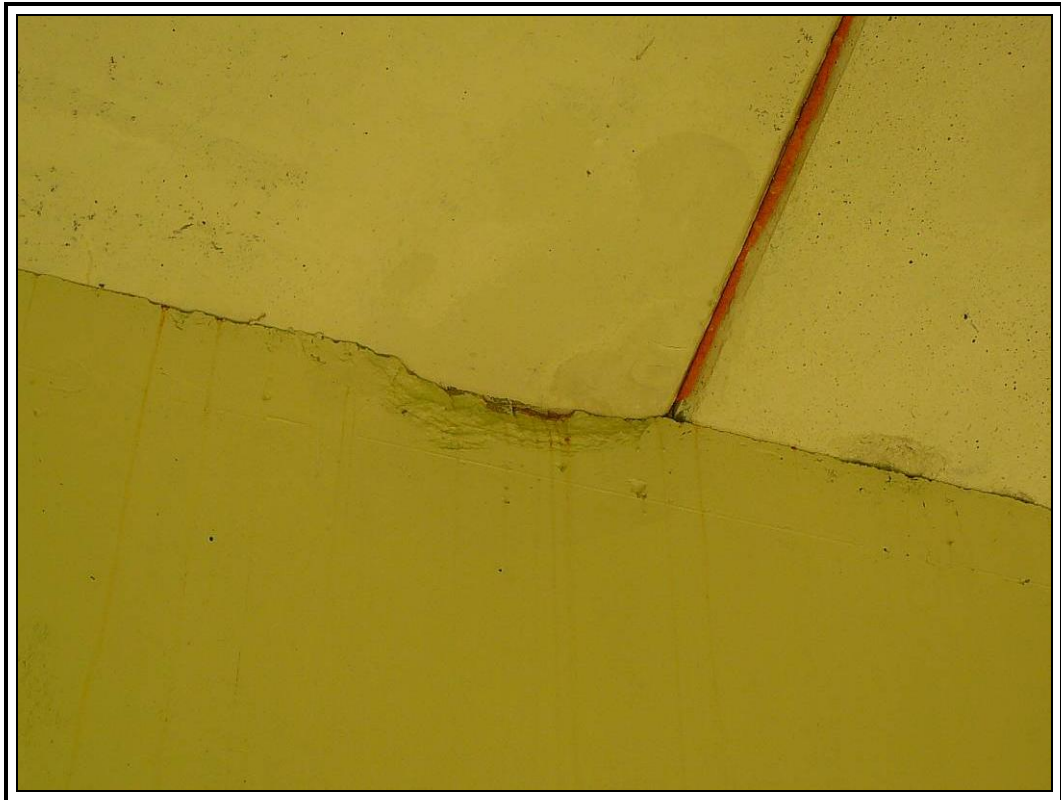
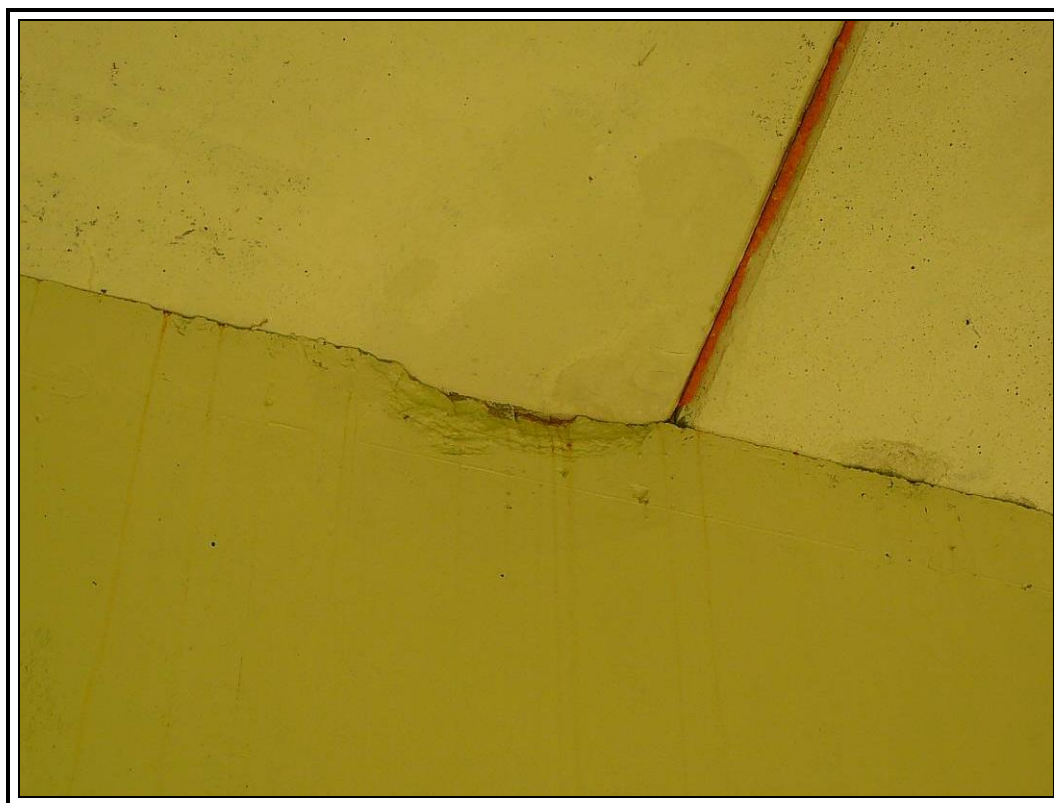
Desconchón por contacto con armadura implicada en vano 5 viga izquierda.

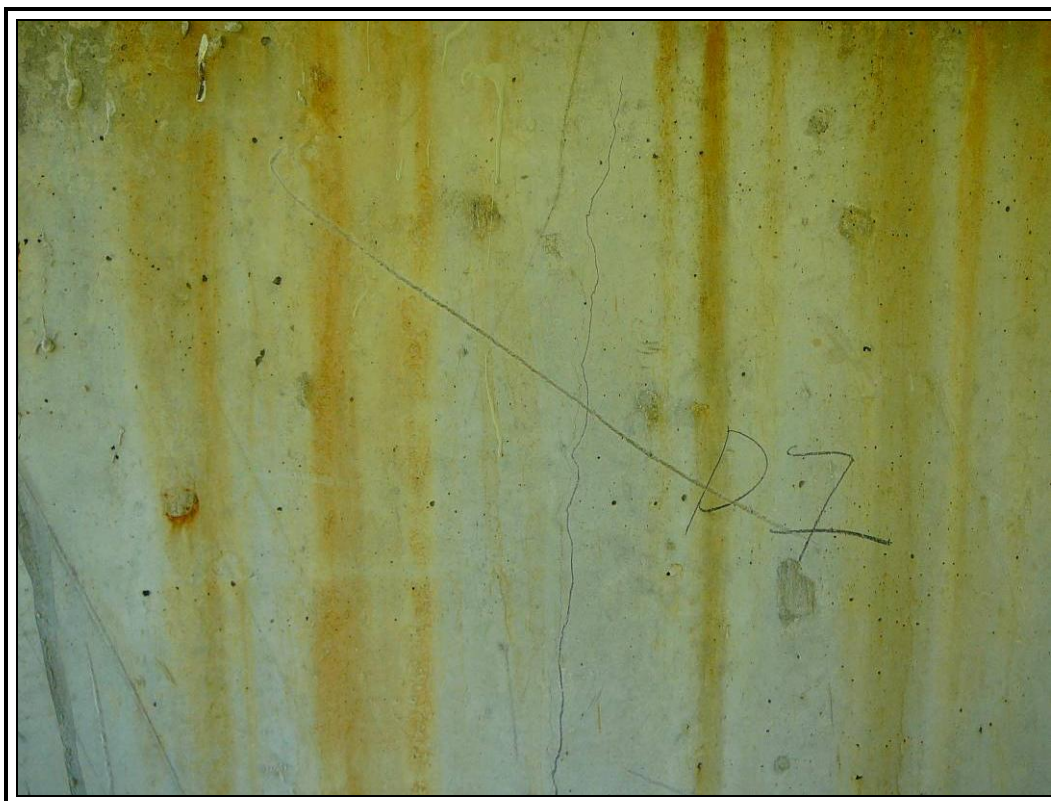
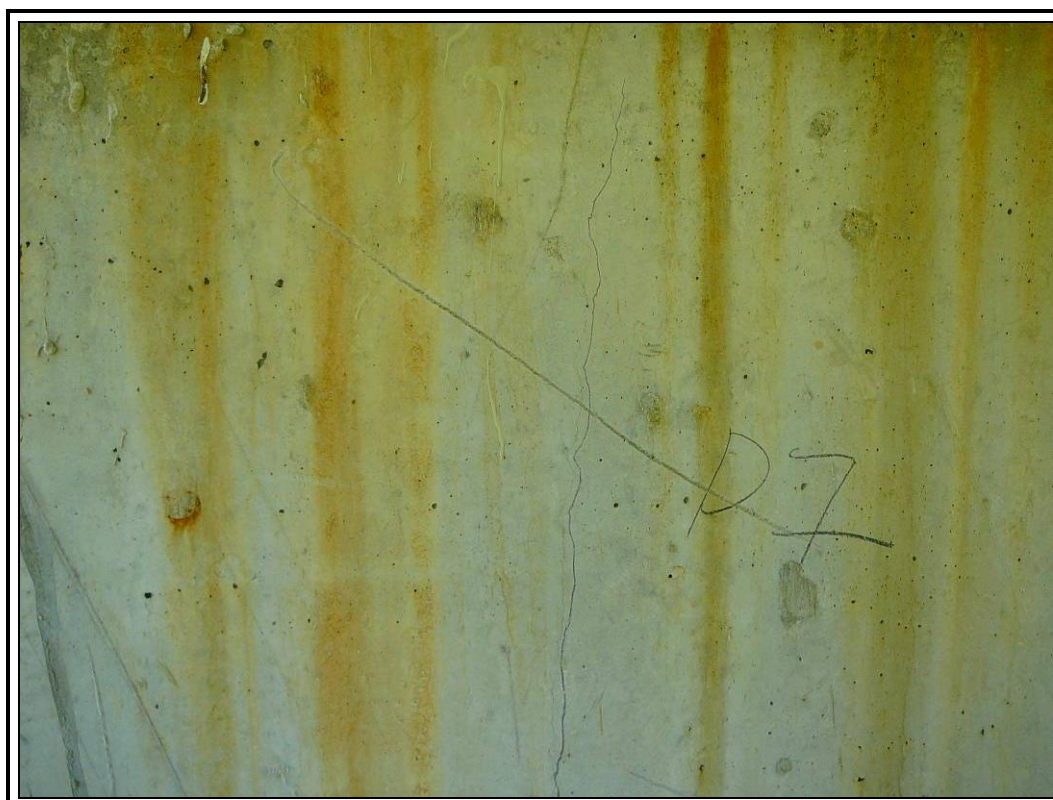
Fisura de retracción Pila 7.

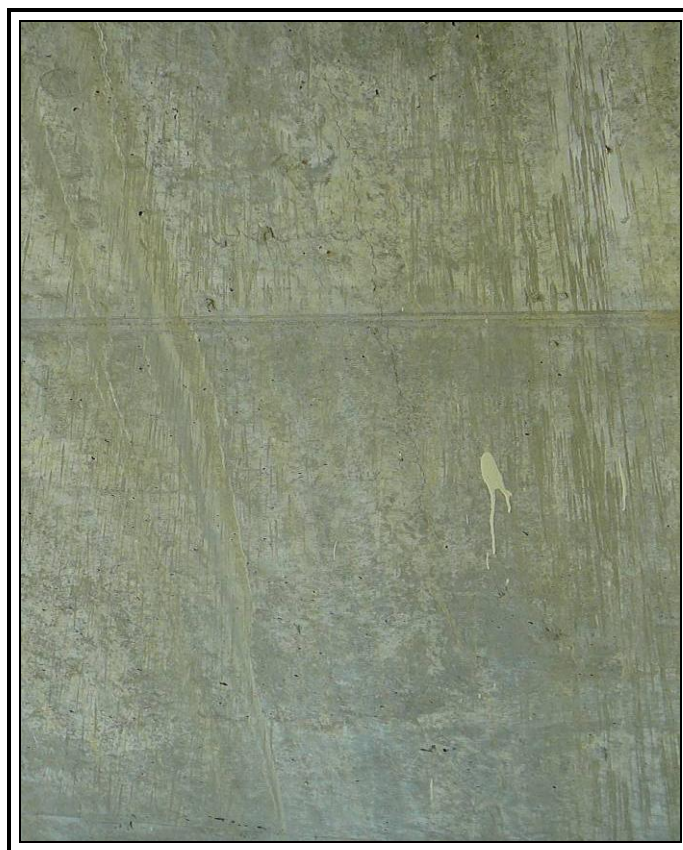
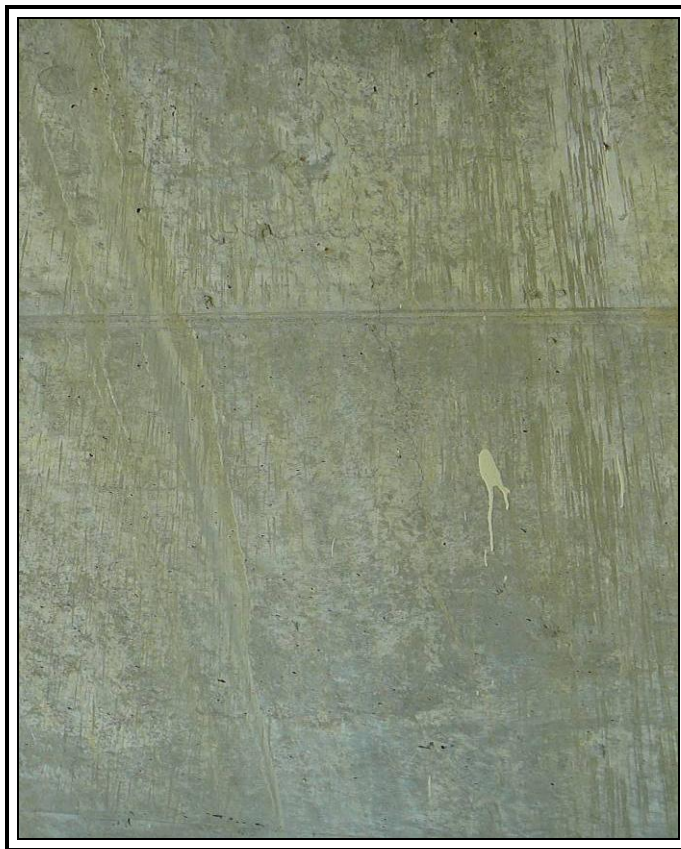
Fisura de retracción Pila 9.

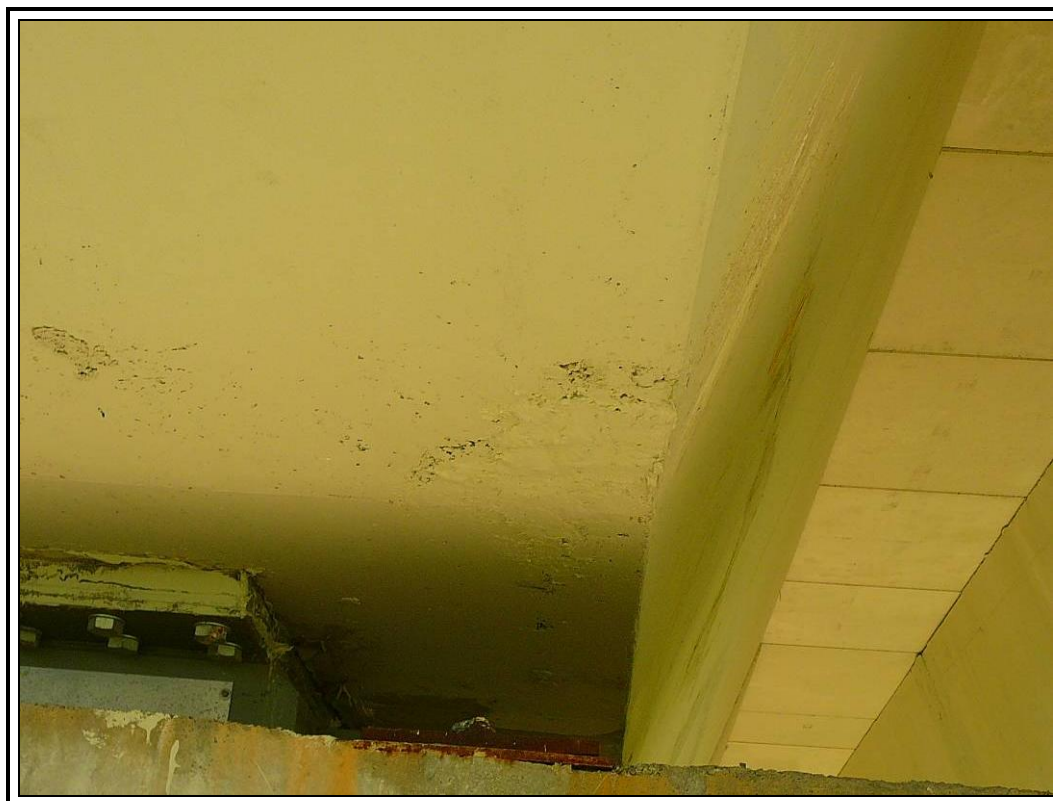
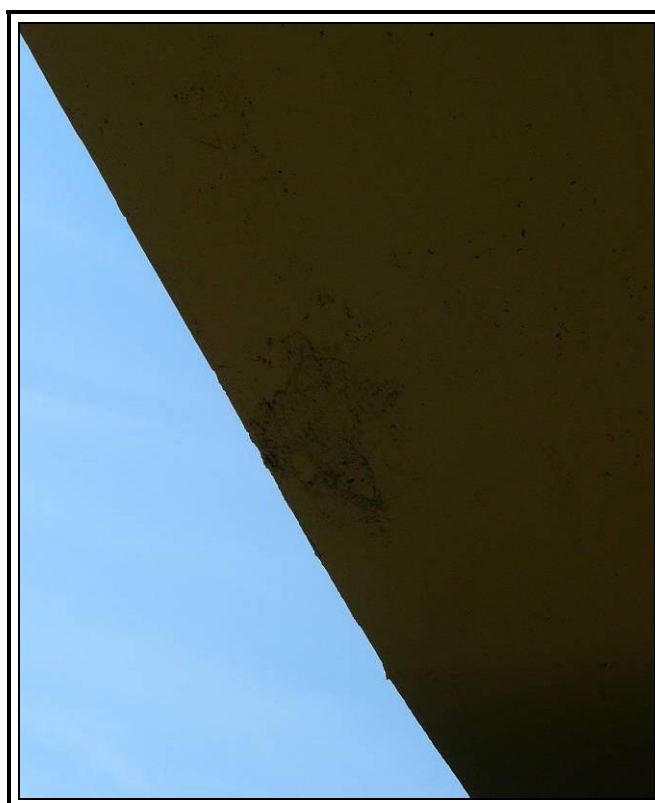
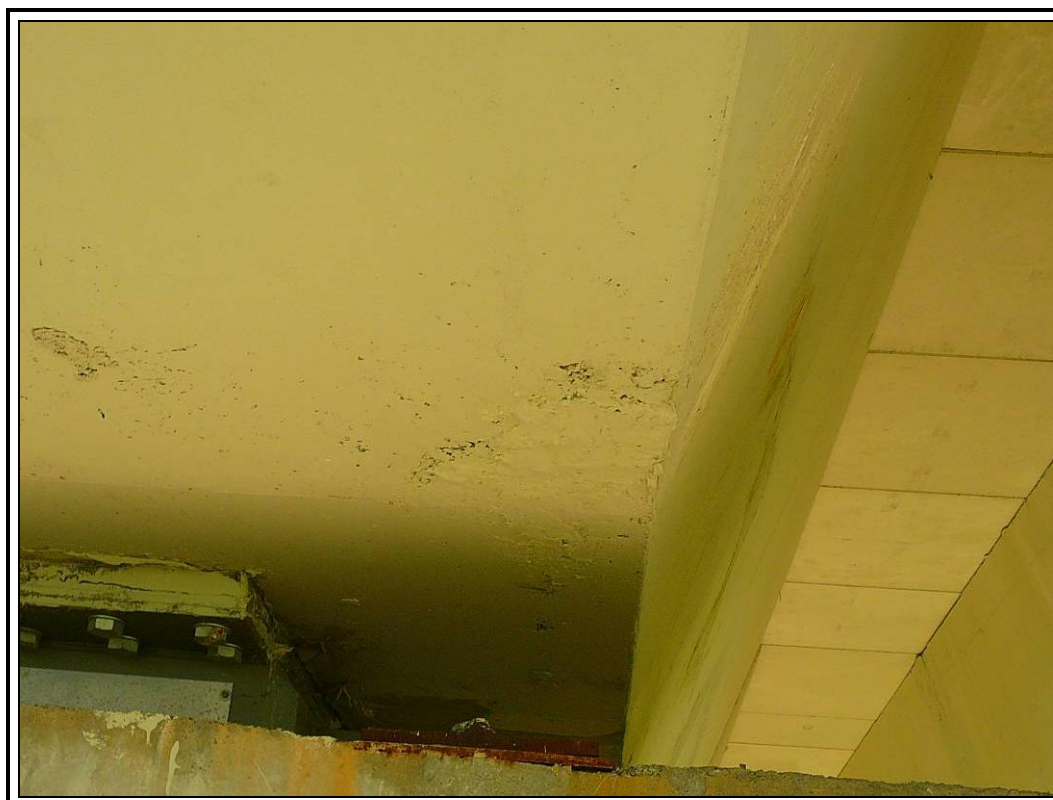
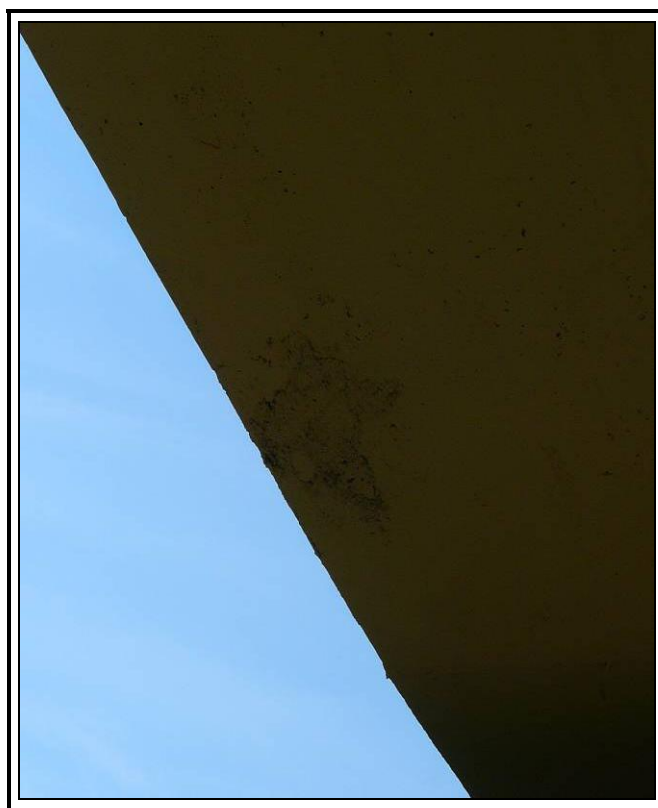
Nido de grava con reparación deficiente vano 11.

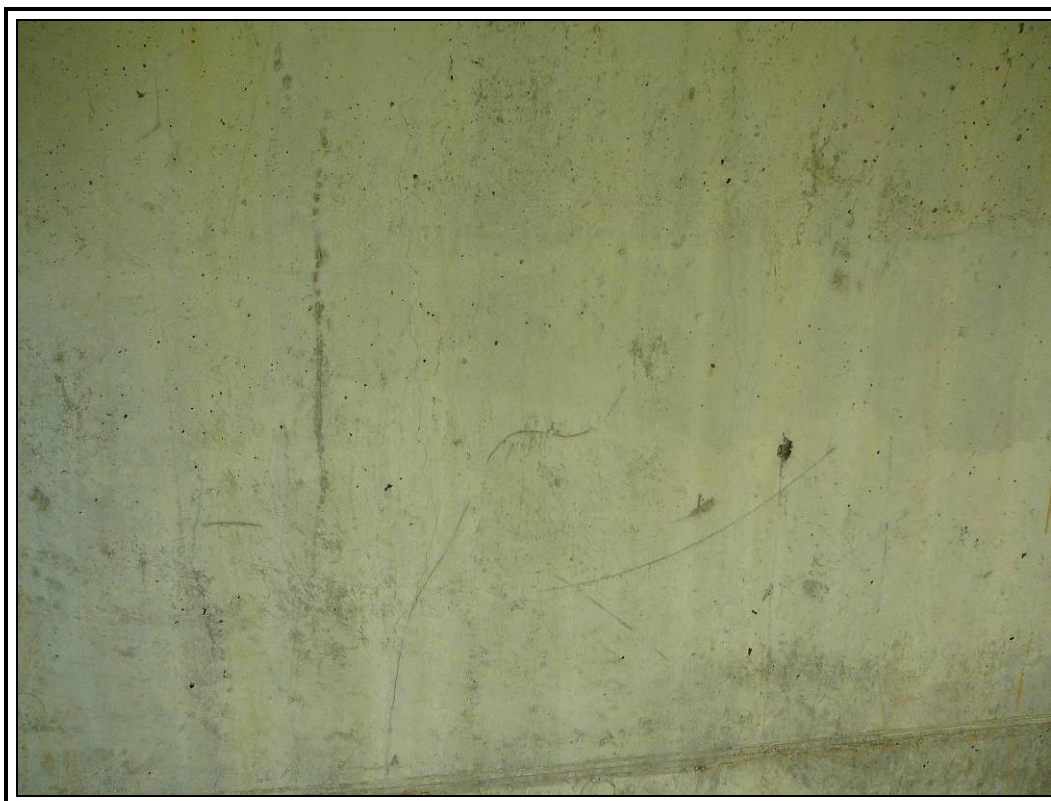
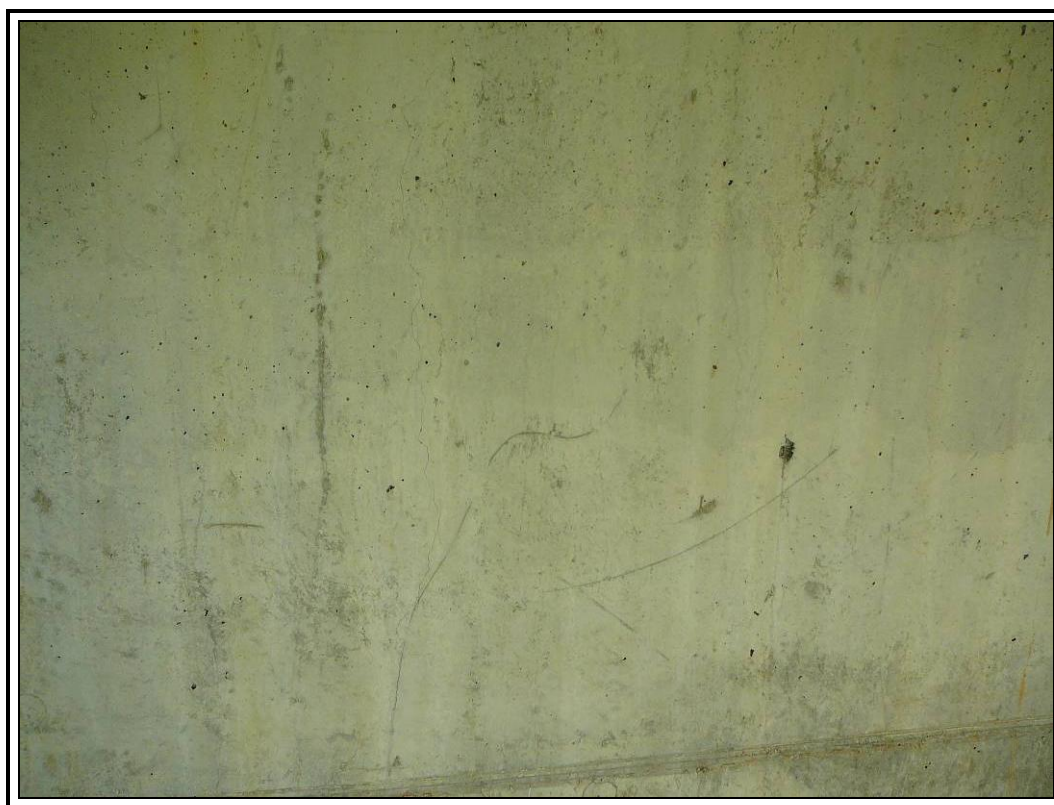
Fisura de retracción Pila 13.
