**INSPECCIÓN PRINCIPAL DEL PASO INFERIOR SOBRE  
EL CAMINO AGRICOLA SITUADO EN EL P.K. OBRA  
712+260 (P.K. LINEA 703+737) DE LA L.A.V. MADRID –  
ZARAGOZA – BARCELONA – FRONTERA FRANCESA.  
TRAMO: BARCELONA SANTS – FIGUERES. SUBTRAMO:  
SILS – RIUDELLOTS.**

Peticionario: **ADIF**

Este informe tiene por objeto la Inspección Principal del Paso Inferior sobre el camino agrícola situado en el P.K.obra 712+260 (P.K. Línea 703+737) del subtramo Sils - Riudellots, perteneciente al Nuevo Acceso Ferroviario de Alta Velocidad Madrid – Zaragoza – Barcelona – Frontera Francesa.

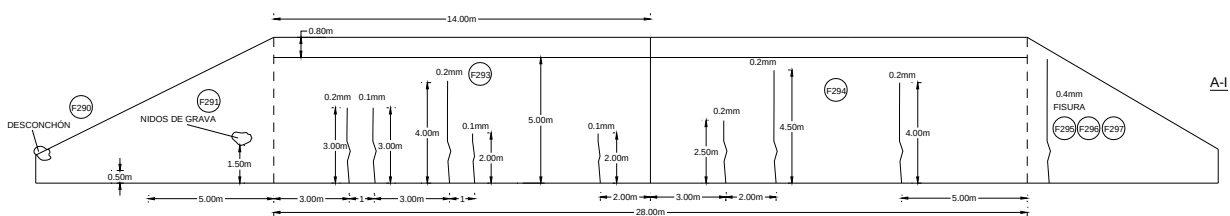
**Croquis nº 1. Estribo de entrada**

A continuación se muestran un croquis con la posición de los deterioros más significativos anteriormente mencionados. En los croquis se indica el número de la fotografía que refleja el daño y que se ha recogido en el anejo nº 3 del presente informe.

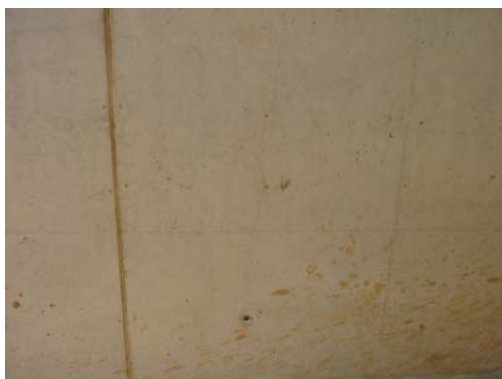
Durante la inspección realizada se observaron varias fisuras (cuya abertura máxima era de 0,20 mm) con trazado sensiblemente vertical en cada uno de los hastiales. Todas estas fisuras son debidas a los fenómenos de retracción del hormigón y/o a las variaciones dimensionales coartadas y debidas a cambios

volumétricos originados por los gradientes térmicos a edades tempranas.

**Fotografía nº 7.** Fisuras verticales en el hastial del estribo de entrada

Las fisuras observadas durante la inspección de la obra de drenaje conviene sean selladas para evitar su evolución futura, mediante un adhesivo estructural. La fisura existente en la aleta izquierda del estribo de entrada conviene que sea sellada mediante inyección de mortero previa limpieza de la fisura.

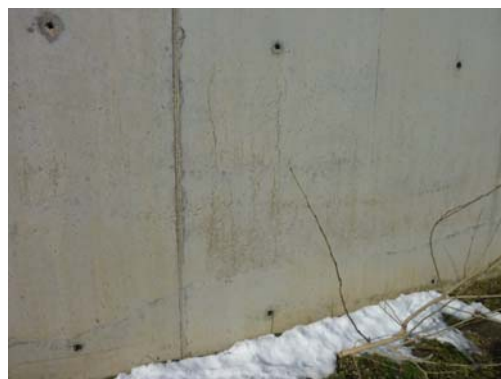
Existen nidos de grava en la aleta derecha del estribo de entrada y en la aleta izquierda del estribo de salida. Estos nidos de grava son debidos a un vibrado insuficiente del hormigón en esas zonas o por el empleo de un encofrado no estanco e incompatible con la consistencia del hormigón empleado.

**Fotografía nº 8.** Nidos de grava en la aleta derecha del estribo de entrada

Se aconseja el saneado del nido de grava observado en las aletas, mediante la limpieza de detritus y polvo y aplicación de un mortero, de retracción compensada, ligeramente expansivo, a base de cemento.

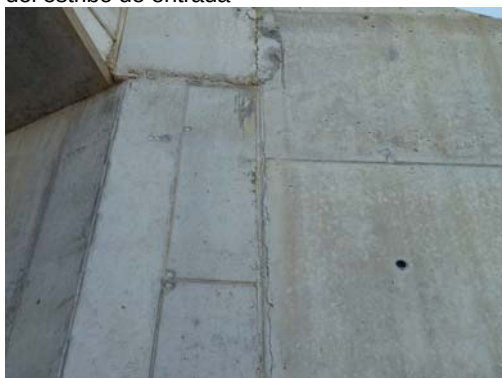
En la aleta izquierda del estribo de entrada observamos una fisura con trazado sensiblemente vertical con un espesor de 0,4 mm. El origen más probable de estas fisuras es el descrito en el elemento estructural "hastíales".

**Fotografía nº 9.** Fisuras en la aleta izquierda del estribo de entrada

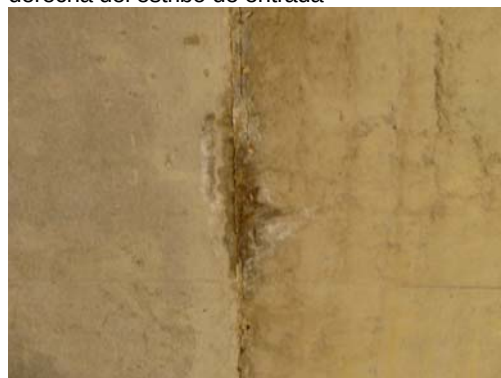
Hemos observado puntualmente eflorescencias en el paramento inferior de la losa superior, originadas por los movimientos del hidróxido cálcico liberado durante la hidratación del cemento que es transportado en disolución hasta la superficie vista donde se deposita al evaporarse el agua de disolución

**Fotografía nº 10.** Eflorescencias en el paramento inferior de la losa superior

En el caso de las eflorescencias observadas en el paramento inferior de la losa superior se aconseja un cepillado de las zonas afectadas por este fenómeno.

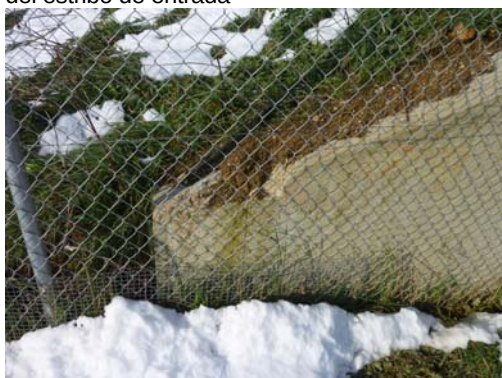
Hemos detectado también desconchones en las aletas originados por golpes.

**Fotografía nº 9.** Desconchón en la aleta derecha del estribo de entrada

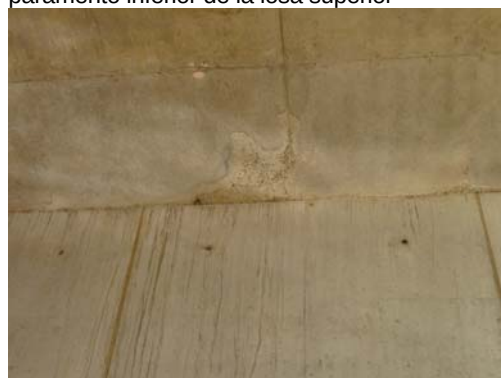
Se apreció un nido de grava en el paramento inferior de la losa superior. El origen más probable de este nido de grava es el descrito en el elemento estructural "aletas".

**Fotografía nº 10.** Nido de grava en el paramento inferior de la losa superior
