**CONTRATO DE SERVICIOS PARA LA REALIZACIÓN DE PRUEBAS DE CARGA  
E INSPECCIONES DE PUENTES EN EL TRAMO  
LA ROCA DEL VALLÉS - RIUDELLOTS DE LA SILVA  
DE LA LÍNEA DE ALTA VELOCIDAD  
MADRID -ZARAGOZA - BARCELONA - FRONTERA FRANCESA.**

**INFORME DE INSPECCIÓN PRINCIPAL**

**Obra Drenaje 05-92**

**P.K.Obra: 705+920 P.K.Línea: 697+397**

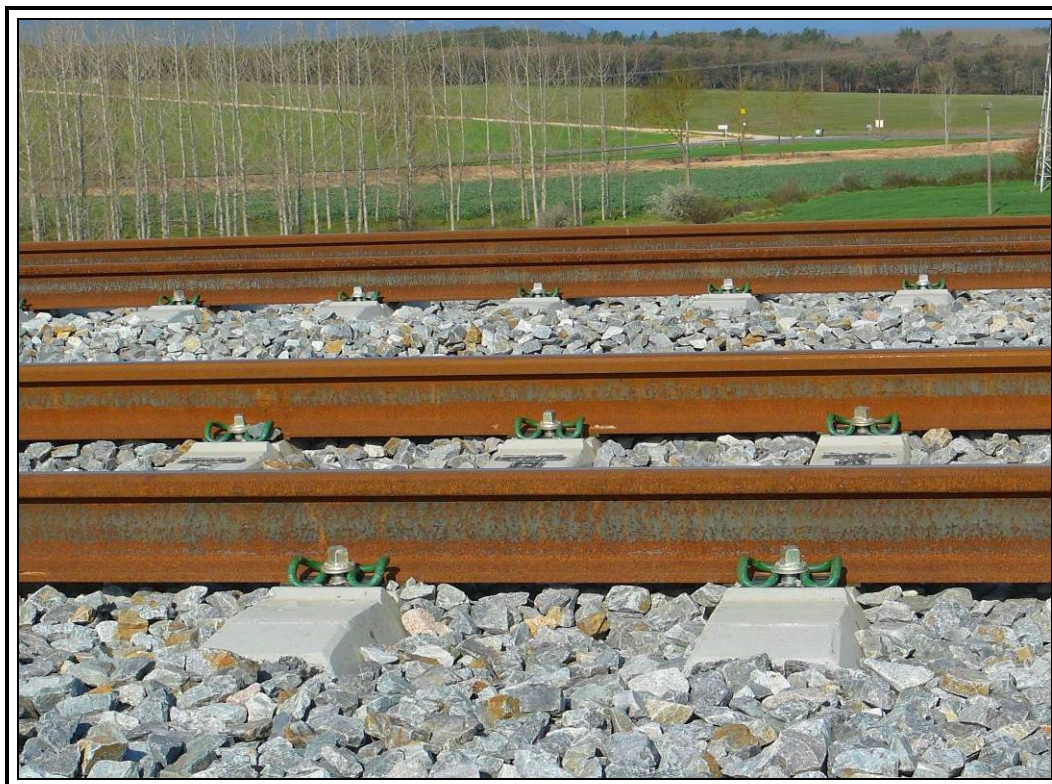
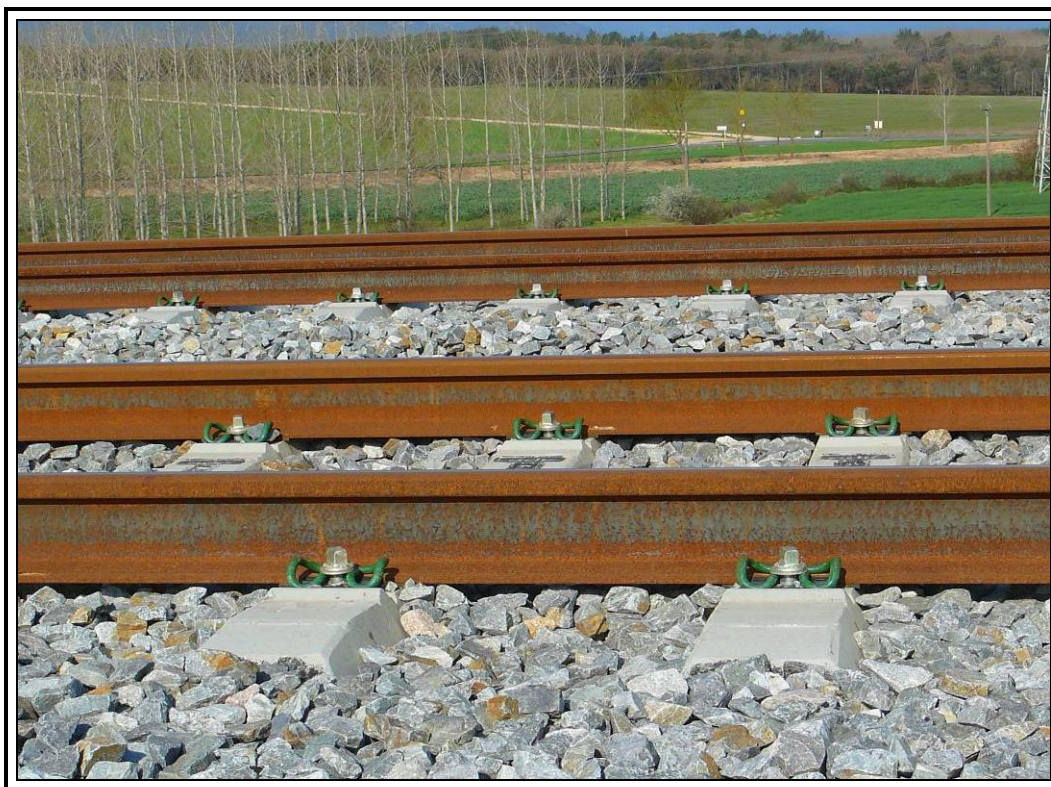
Material de vía.

El estado de conservación es aceptable

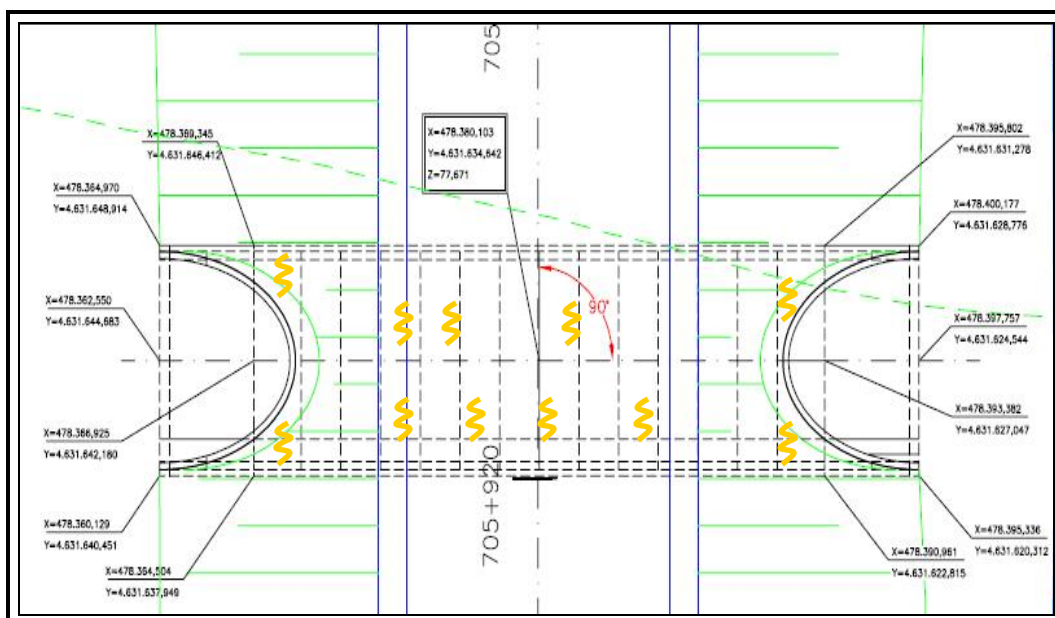
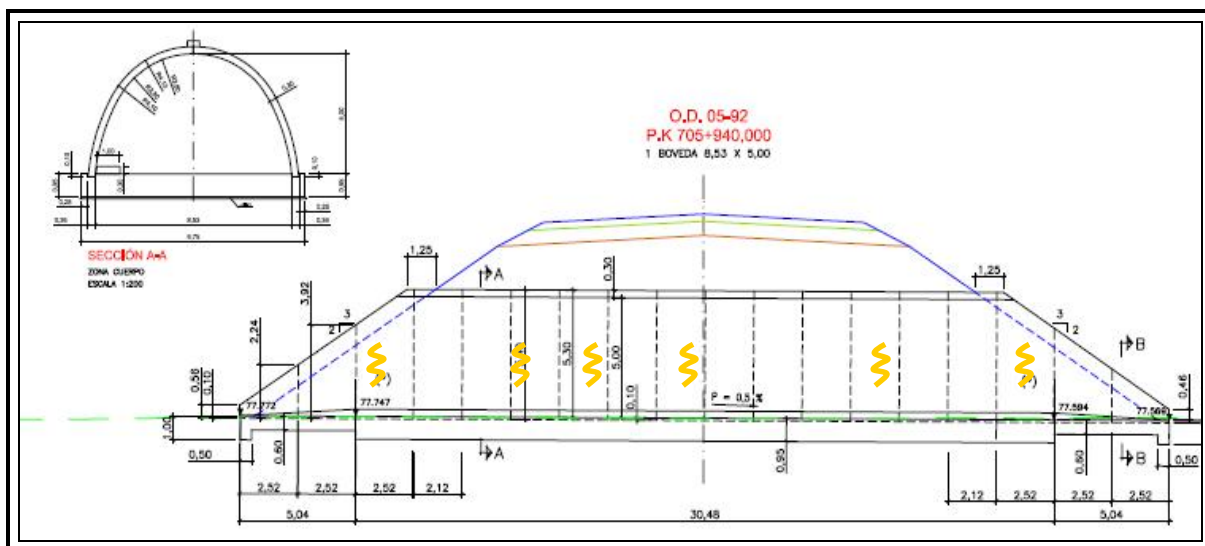
### CROQUIS DE DAÑOS

Se han localizado fisuras de retracción en numerosos elementos de los que conforman el cuerpo de la bóveda teniendo mayor abertura en los cuatro elementos que conforman el primer anillo de los dos picos de flauta.

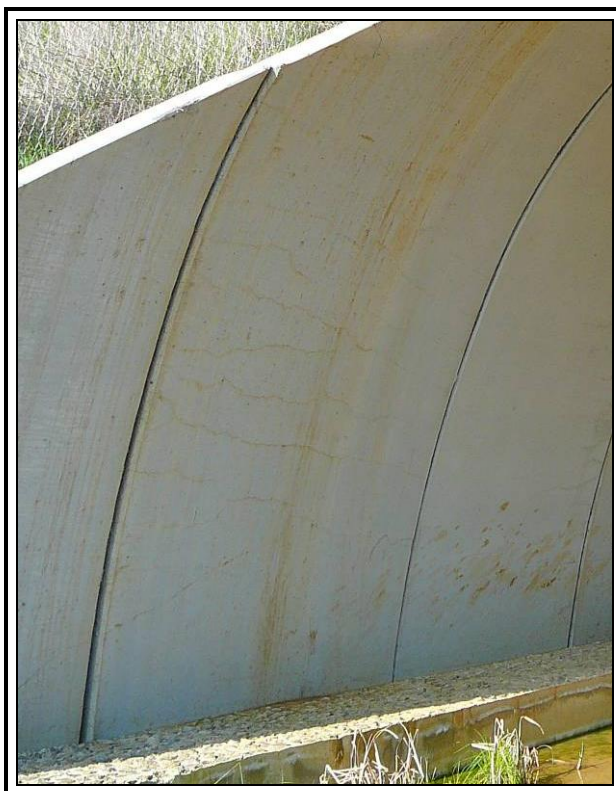
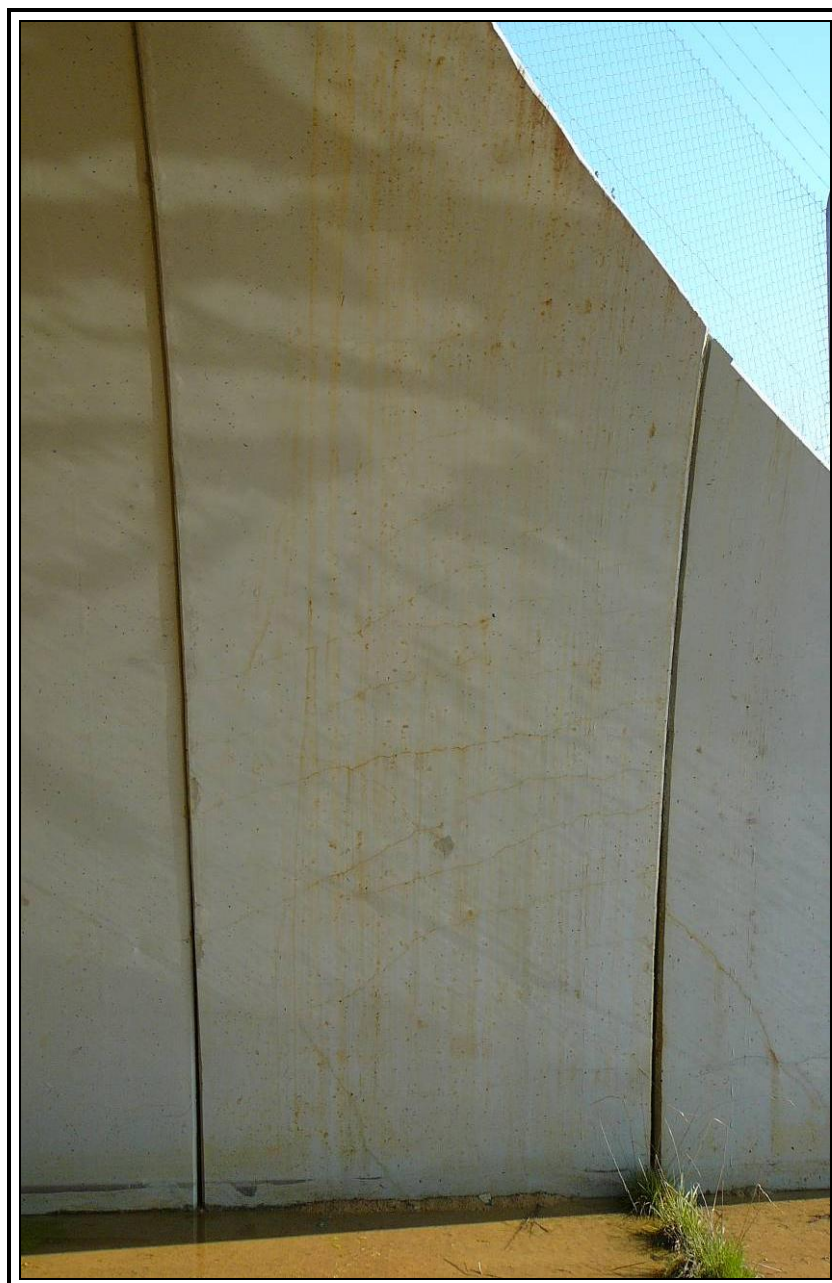
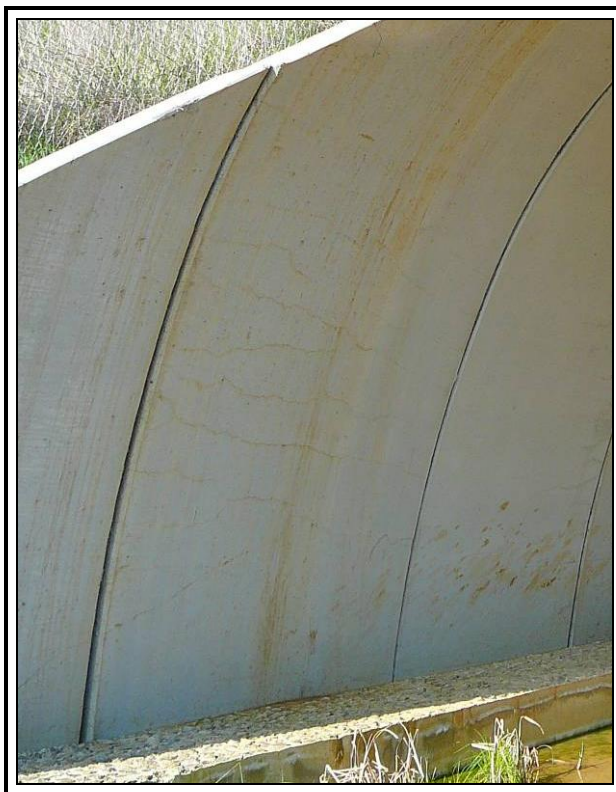
Familia de fisuras en elemento lado derecho.

Respecto a las fisuras detectadas en los elementos de la bóveda, puesto que su abertura en todos los casos, era menor de 0,4 mm, no se considera reparación pues no afecta a la integridad estructural. Sin embargo sí se recomienda hacer un seguimiento de las mismas en posteriores inspecciones.

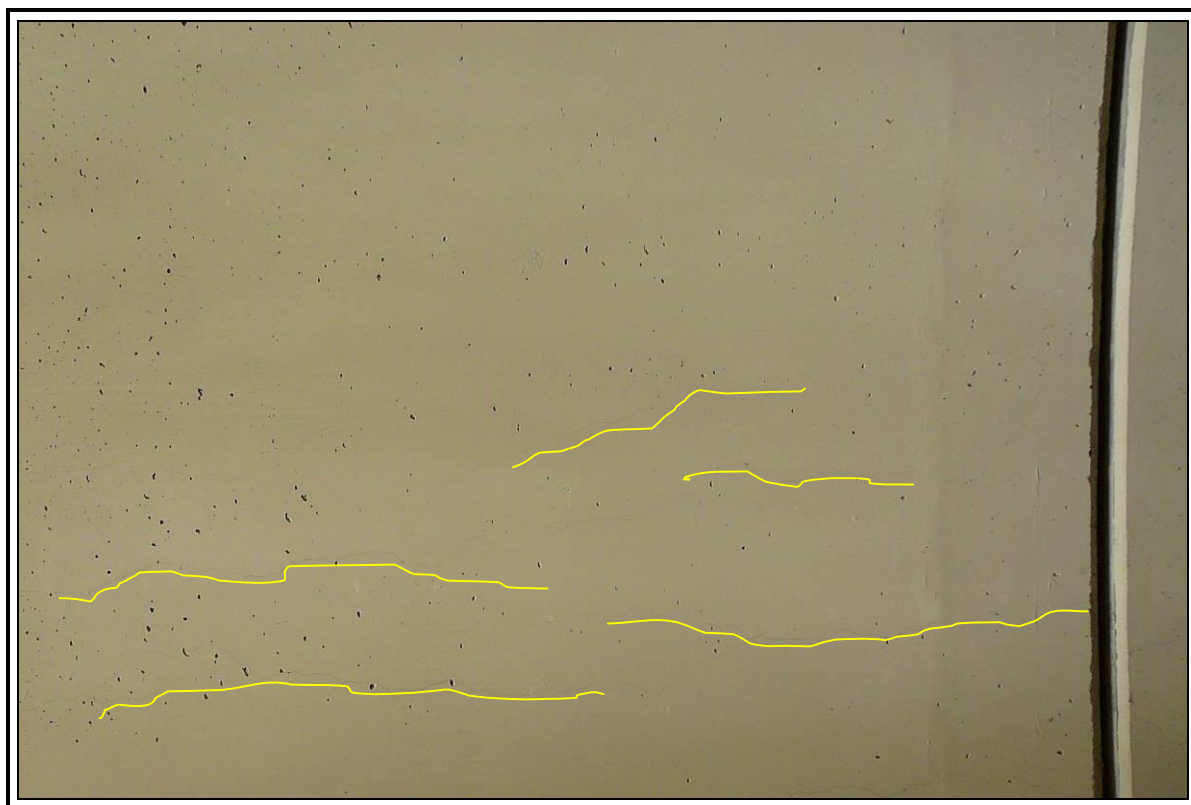
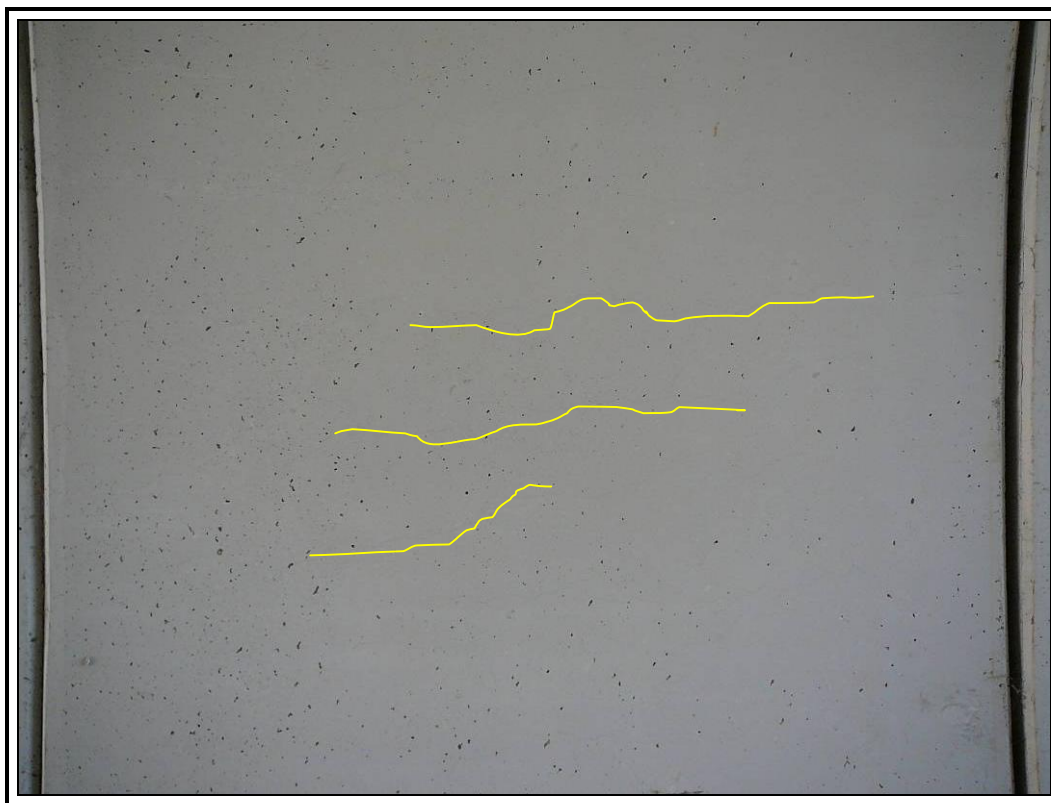
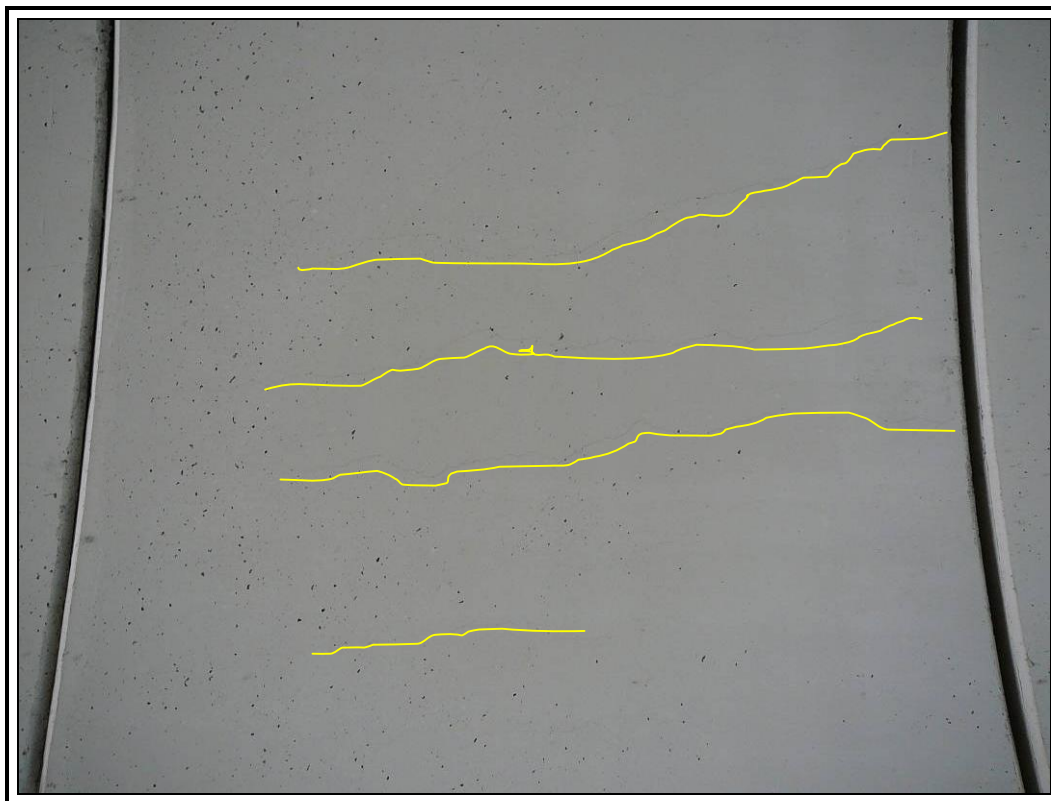
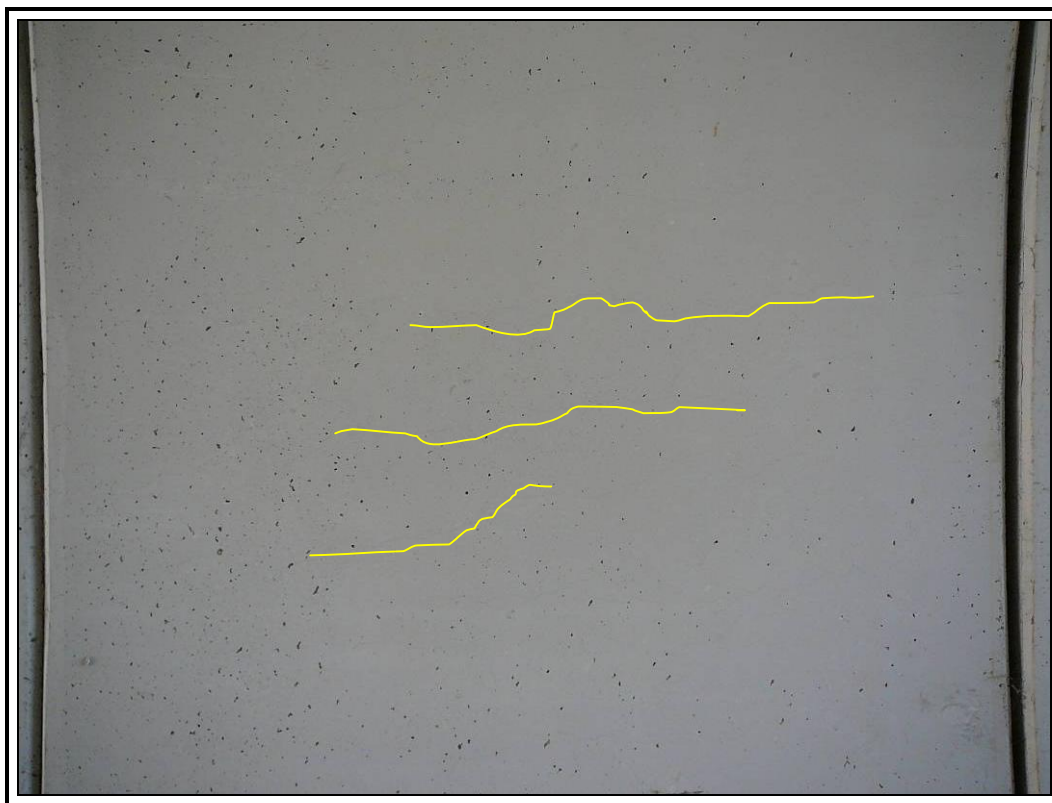
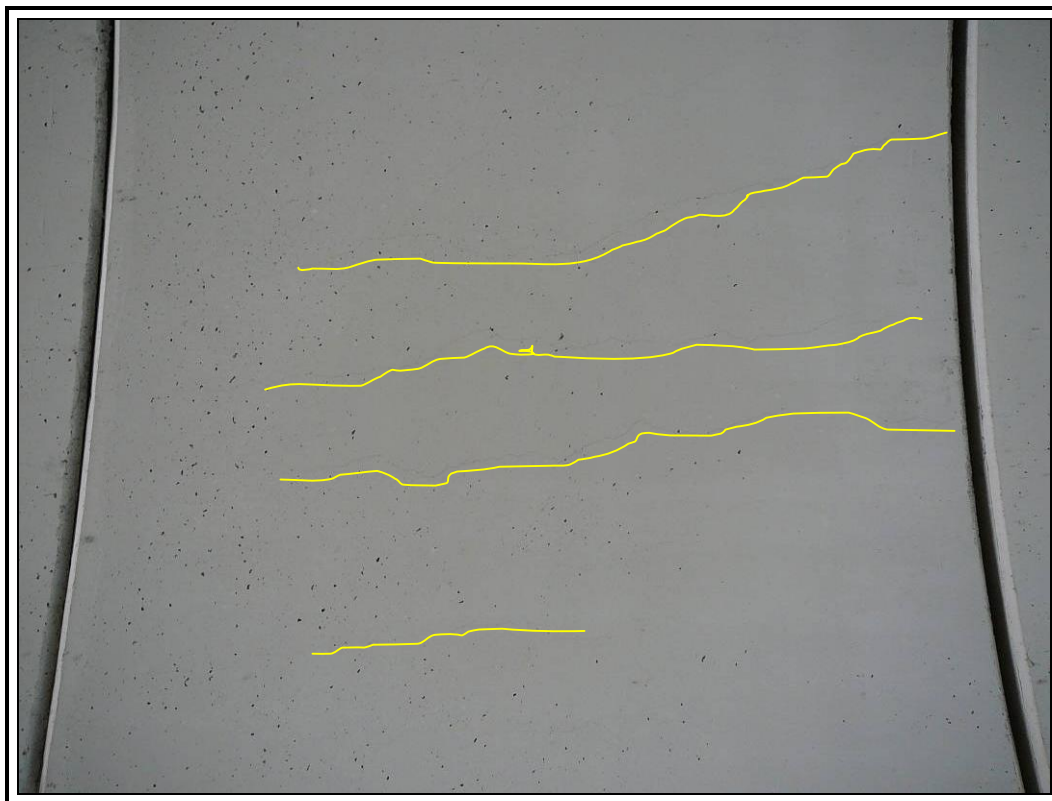
Fisuras de retracción.

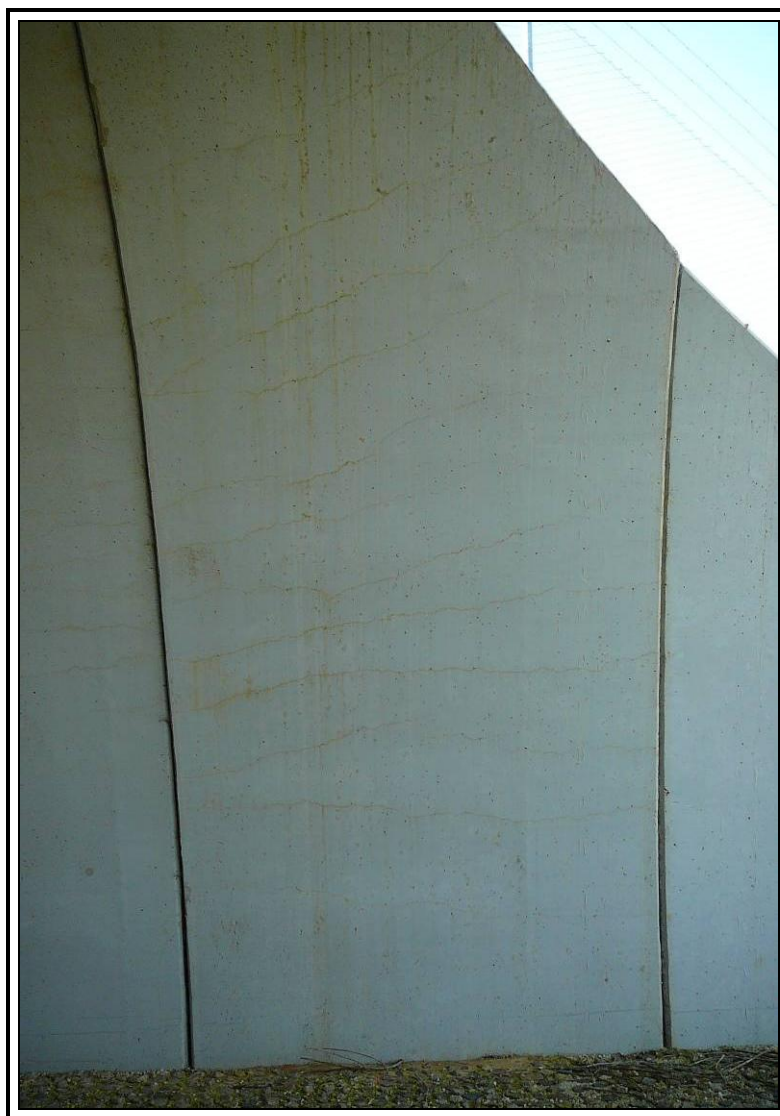
Familia de fisuras en elemento lado izquierdo.
