**CONTRATO DE CONSULTORÍA Y ASISTENCIA  
PARA LA REALIZACIÓN DE LAS PRUEBAS DE CARGA  
PARA LA RECEPCIÓN DE PUENTES DEL NUEVO ACCESO FERROVIARIO DE ALTA  
VELOCIDAD DE MADRID -ZARAGOZA - BARCELONA - FRONTERA FRANCESA  
TRAMO: LA ROCA DEL VALLÉS - RIUDELLOTS DE LA SELVA**

**INFORME DE INSPECCIÓN PRINCIPAL**

**Obra Drenaje 05-98**

**Mayo de 2011**

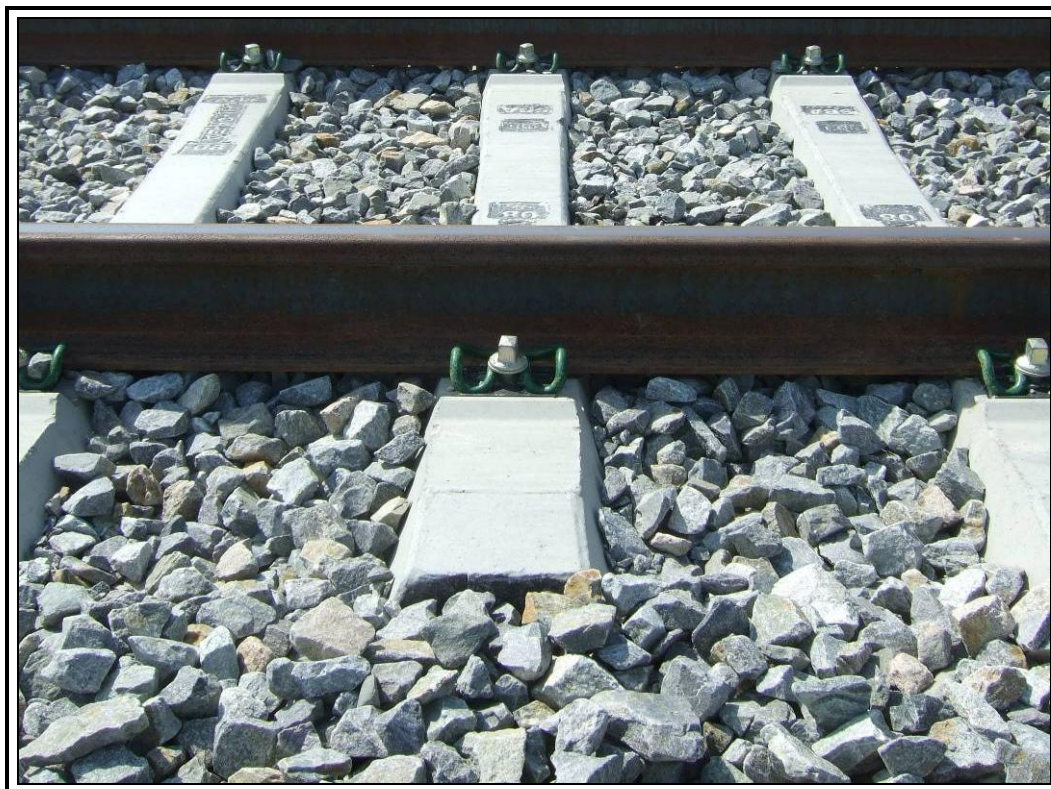
Material de vía.

El estado de conservación es aceptable

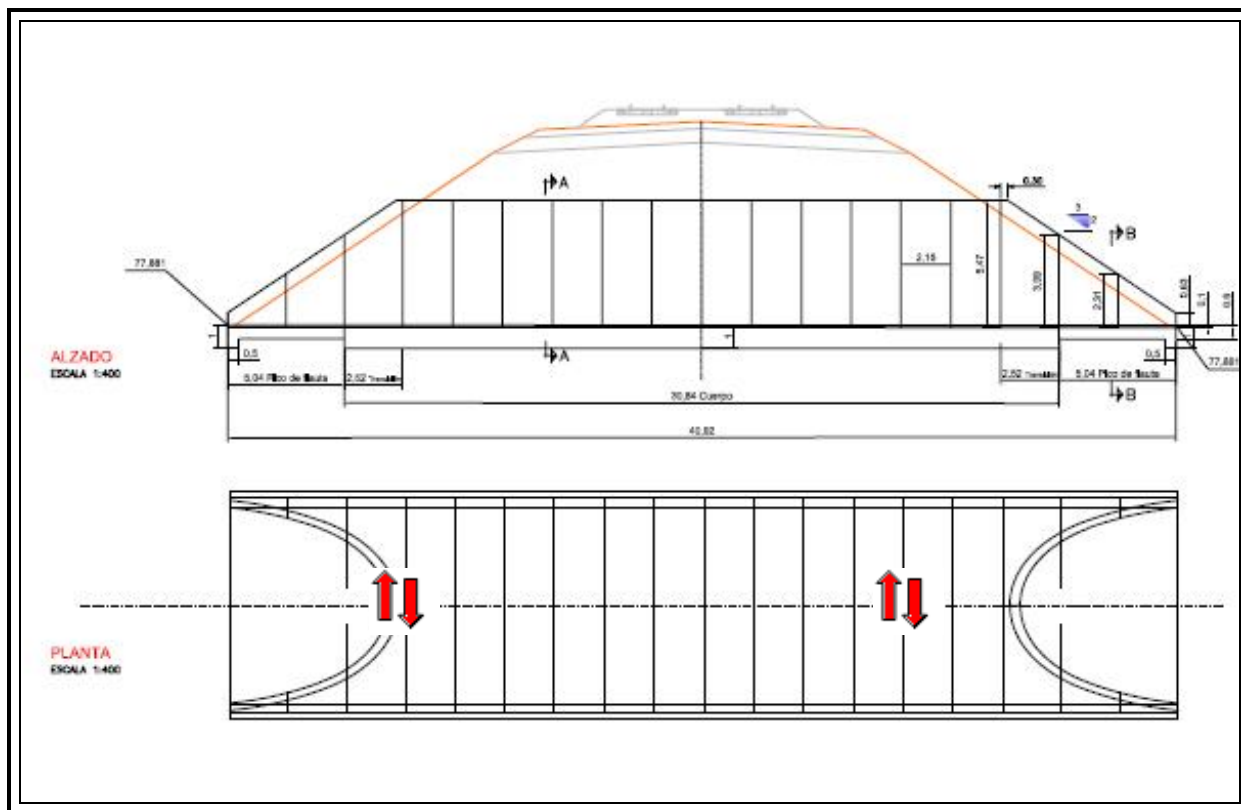
## CROQUIS DE DAÑOS

Se ha observado un desplazamiento entre dos elementos en dos zonas; entre el segundo y el tercer elemento en el lado derecho y entre el último elemento que conforma el pico de flauta y el primer elemento completo.

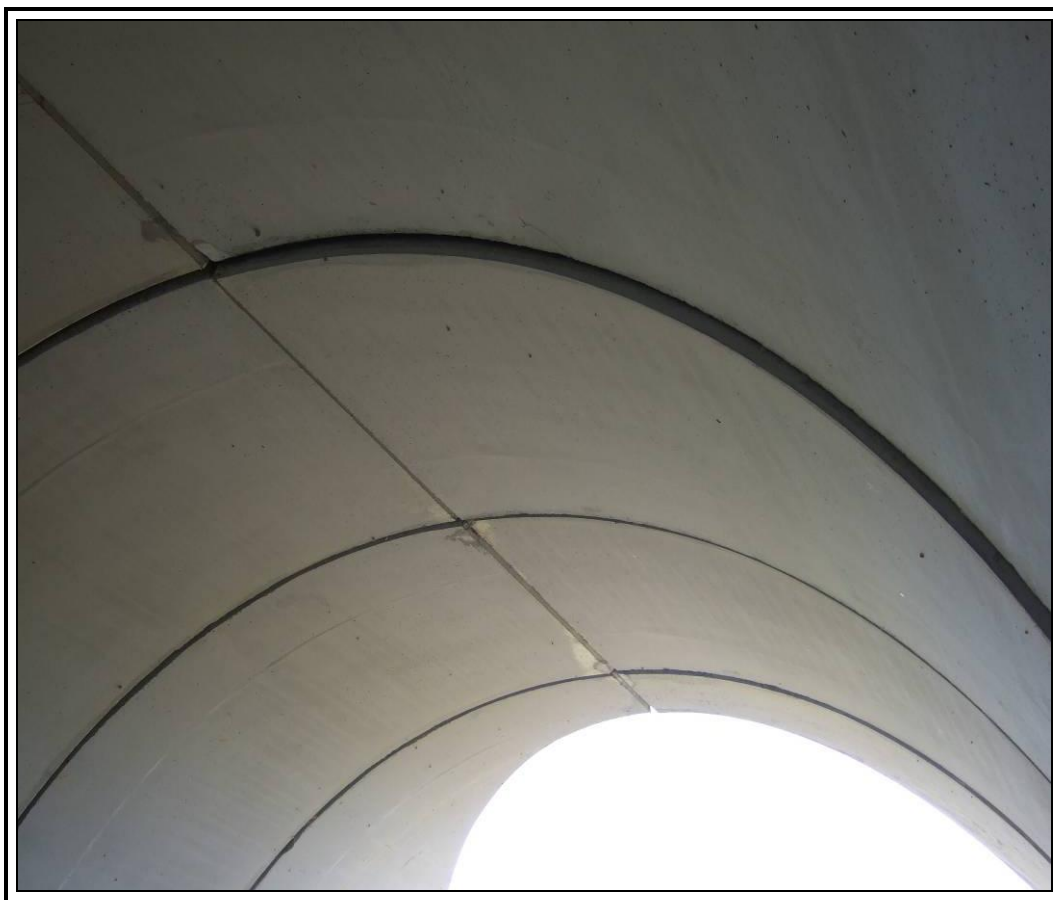
Desplazamiento entre el 2º y el tercer elemento en el lado derecho.

Se recomienda un seguimiento en futuras inspecciones de los movimientos entre elementos que se han detectado en la presente inspección.

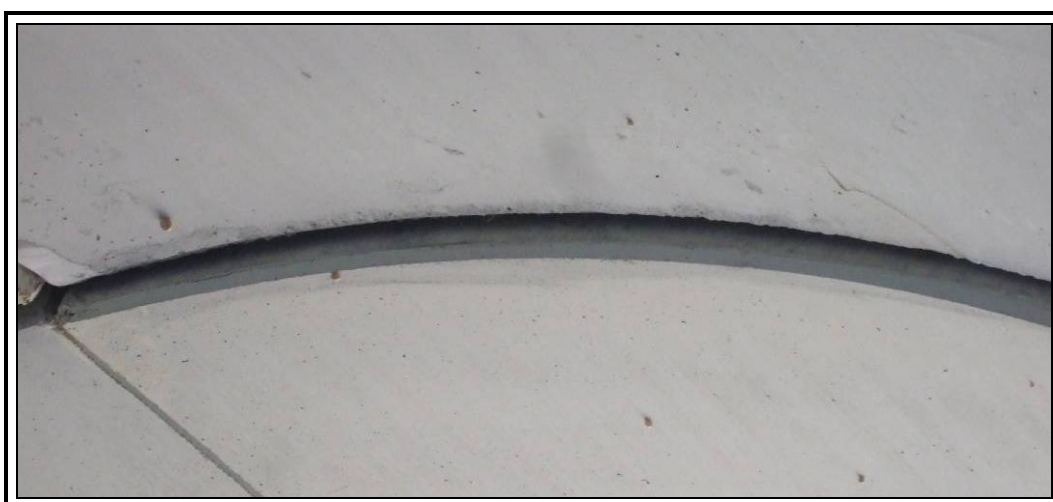
Detalle del desplazamiento entre el 2º y el tercer elemento en el lado derecho.

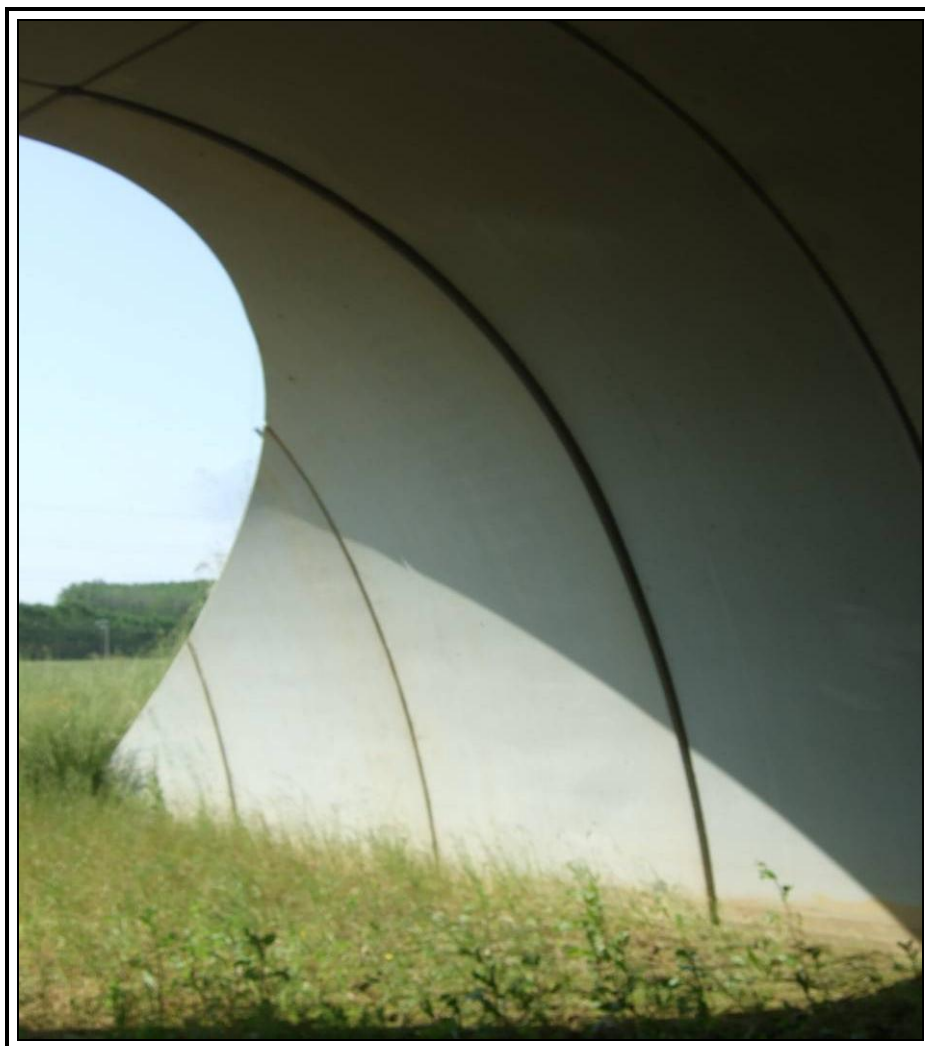
Desplazamiento entre el último elemento del pico de flauta y el primer elemento completo en el lado izquierdo.

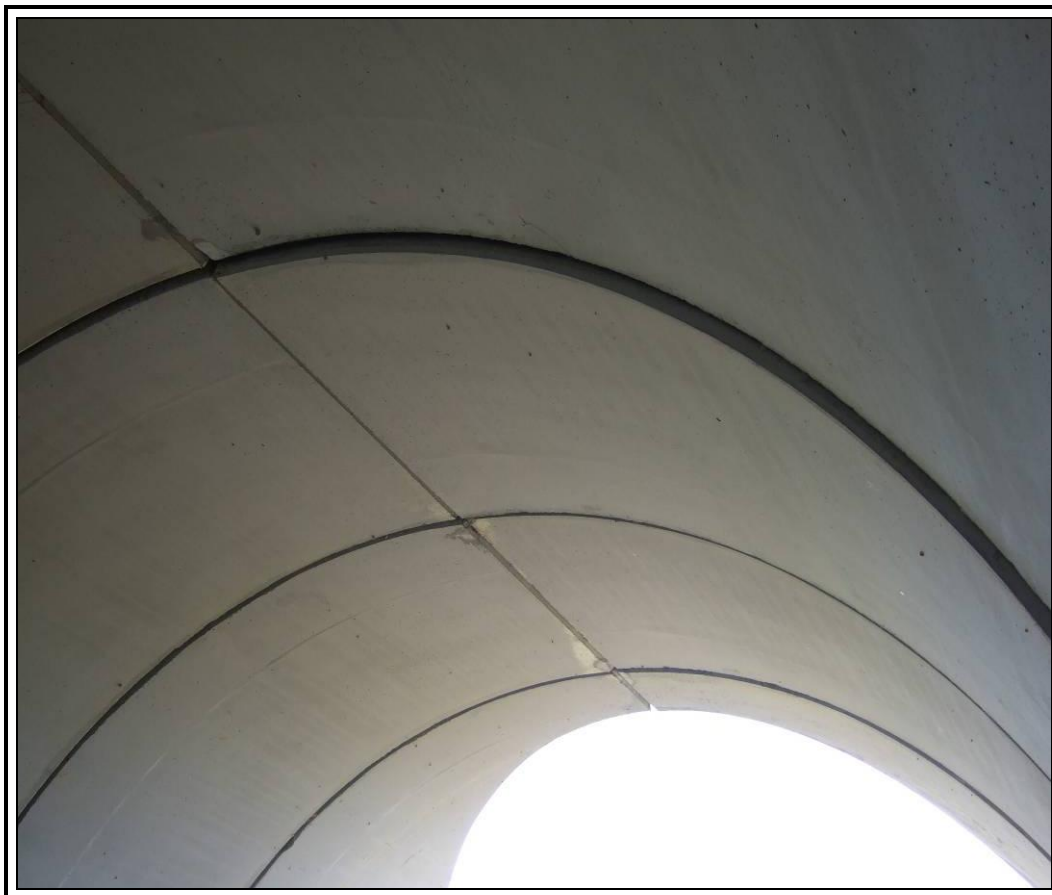
Desplazamiento entre el 2º y el tercer elemento en el lado derecho.

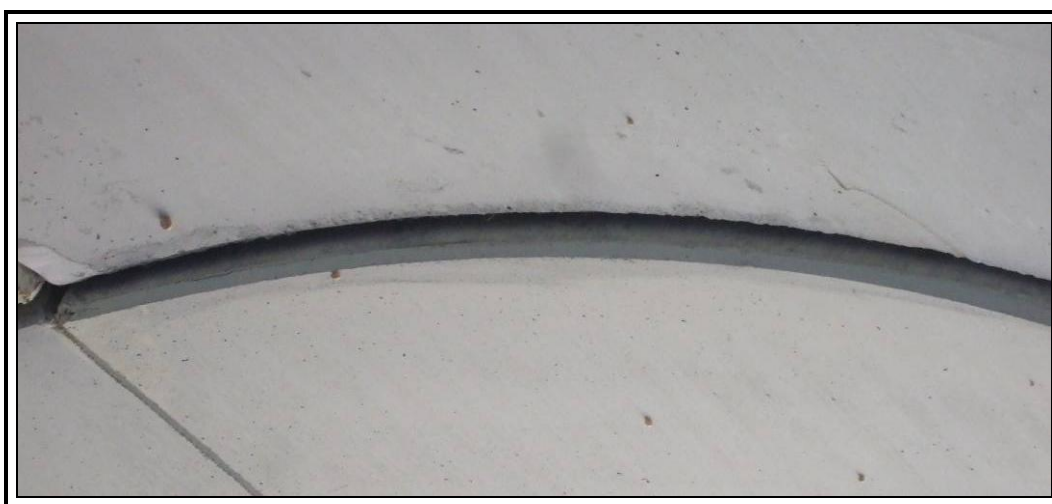
Detalle del desplazamiento entre el 2º y el tercer elemento en el lado derecho.

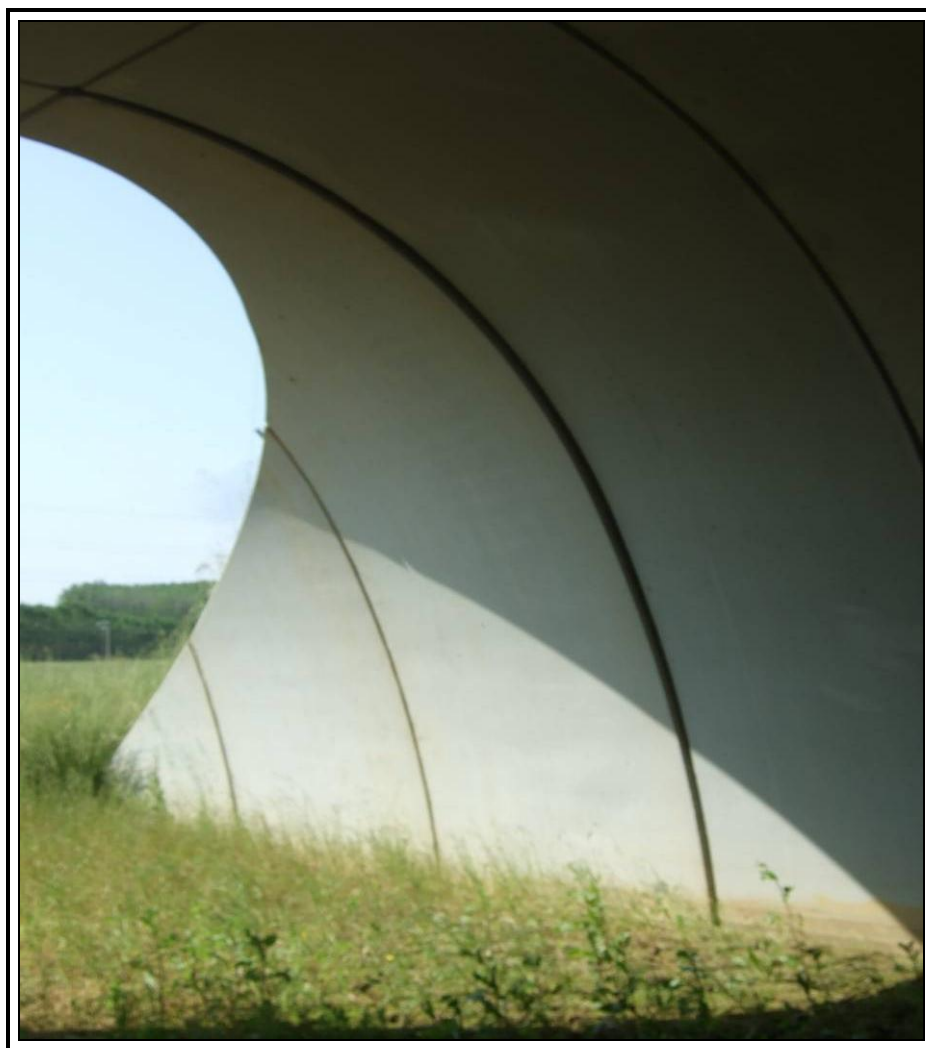
Desplazamiento entre el último elemento del pico de flauta y el primer elemento completo en el lado izquierdo.
