**CONTRATO DE CONSULTORÍA Y ASISTENCIA  
PARA LA REALIZACIÓN DE LAS PRUEBAS DE CARGA  
PARA LA RECEPCIÓN DE PUENTES DEL NUEVO ACCESO FERROVIARIO DE ALTA  
VELOCIDAD DE MADRID -ZARAGOZA - BARCELONA - FRONTERA FRANCESA  
TRAMO: LA ROCA DEL VALLÉS - RIUDELLOTS DE LA SELVA**

**INFORME DE INSPECCIÓN PRINCIPAL**

**Obra Drenaje 10-86**

**Código: 01810D08**

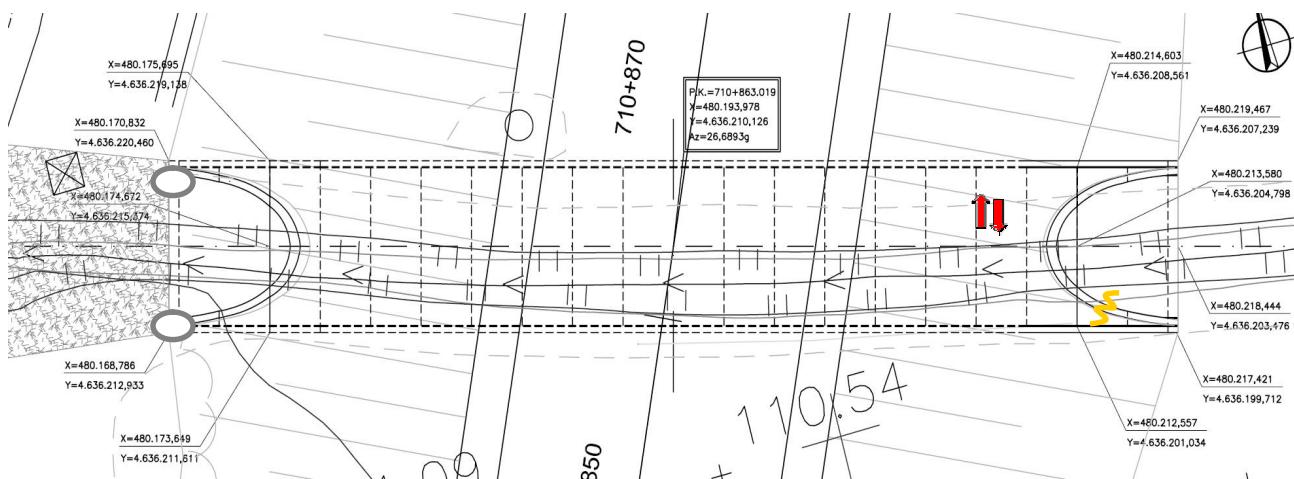
Planta de la estructura

A continuación se muestra un croquis con la posición aproximada de cada uno de los deterioros anteriormente mencionados:

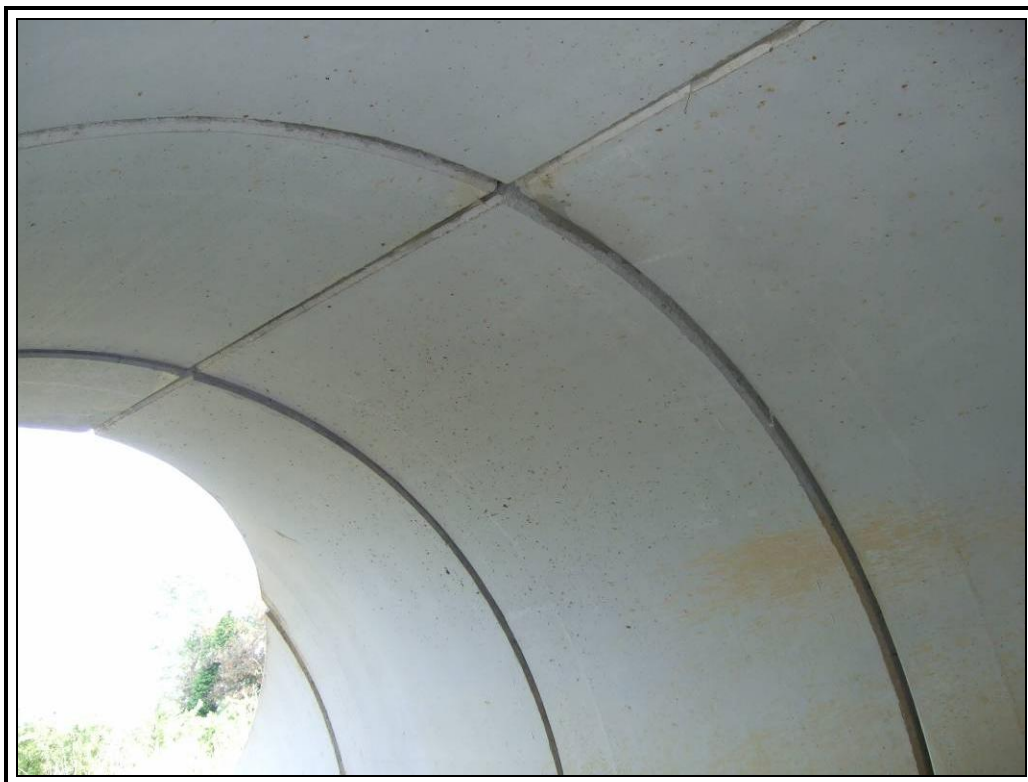
Los deterioros observados consisten en leves desplazamientos relativos entre anillos de la bóveda cerca del alzado derecho. Adicionalmente, en ambos extremos del pico de flauta del alzado izquierdo, aparecen desconchones, ocasionados probablemente por golpes, sin armadura implicada. En el pico de flauta del alzado derecho, en el lado izquierdo, se han detectado fisuras oblicuas, de abertura inferior a los 0,4 mm que podrían estar relacionadas con esfuerzos de torsión.

Desplazamiento relativo entre anillos de la bóveda

Del mismo modo, se recomienda el seguimiento en próximas inspecciones para conocer la evolución de los movimientos entre anillos.

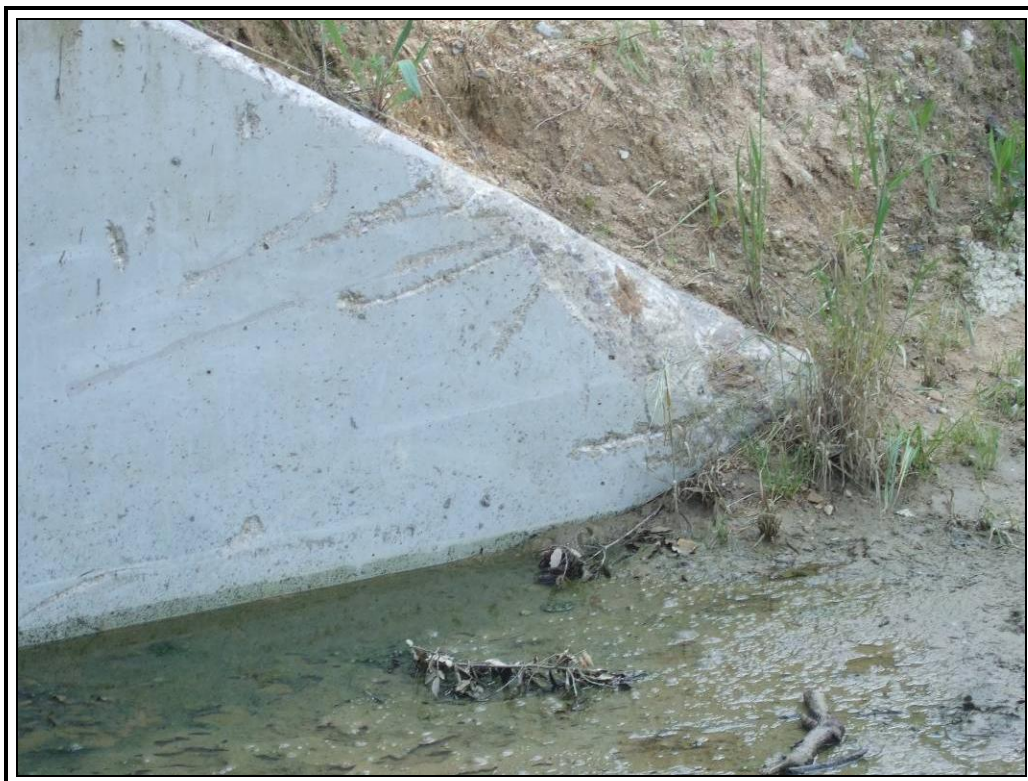
Desconchón en extremo derecho del pico de flauta alzado izquierdo

En los desconchones sin armadura implicada se aconseja el picado y saneo de la superficie afectada y la restitución de la geometría original por medio de mortero de reparación.

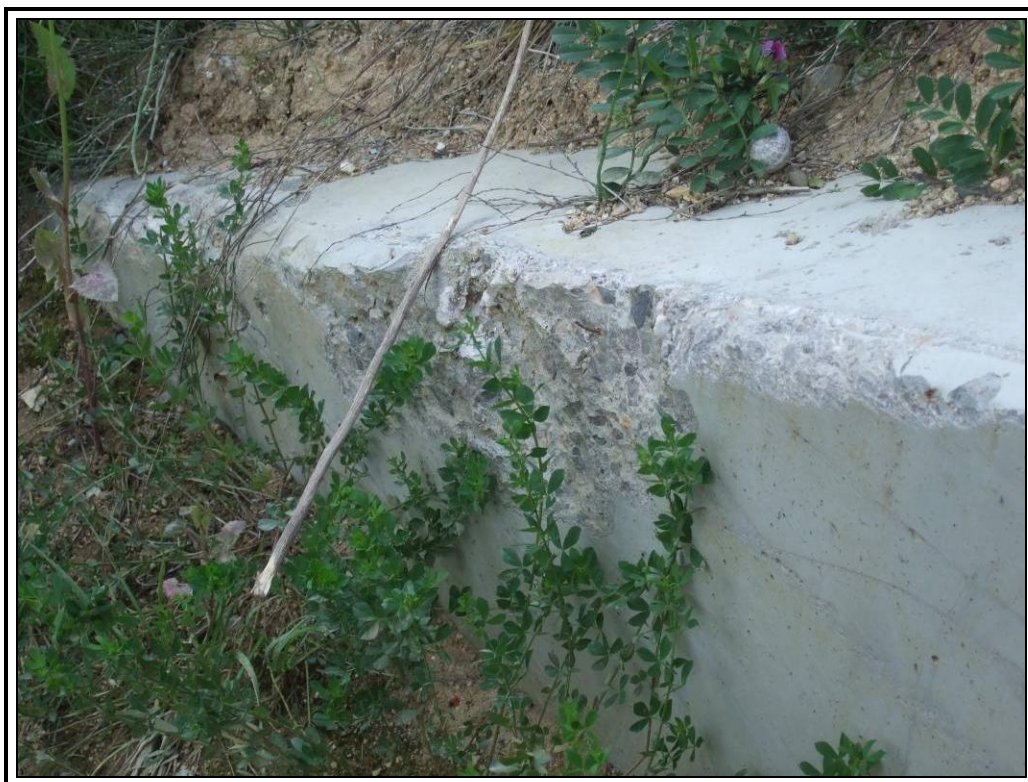
Desconchón en extremo izquierdo del pico de flauta alzado izquierdo

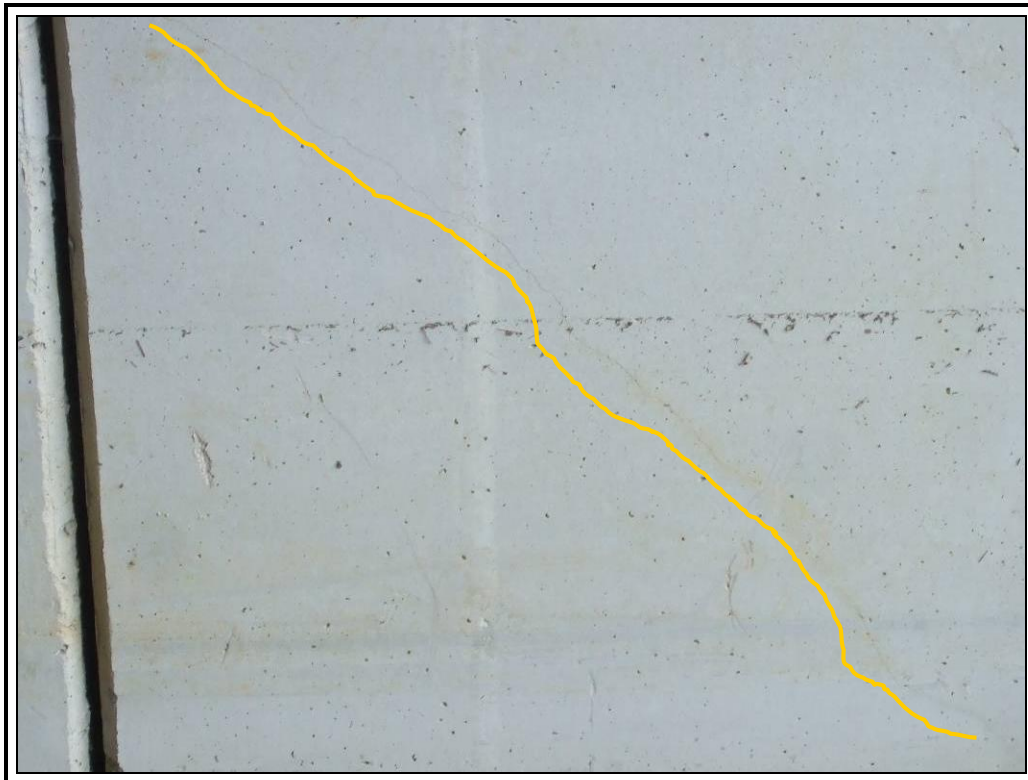
Fisuras oblicuas en semibóveda de entrada

Respecto a las fisuras oblicuas detectadas en el pico de flauta, para las de abertura menor de 0,4 mm, no se considera reparación pues no afecta a la integridad estructural. Sin embargo sí se recomienda hacer un seguimiento de las mismas en posteriores inspecciones.

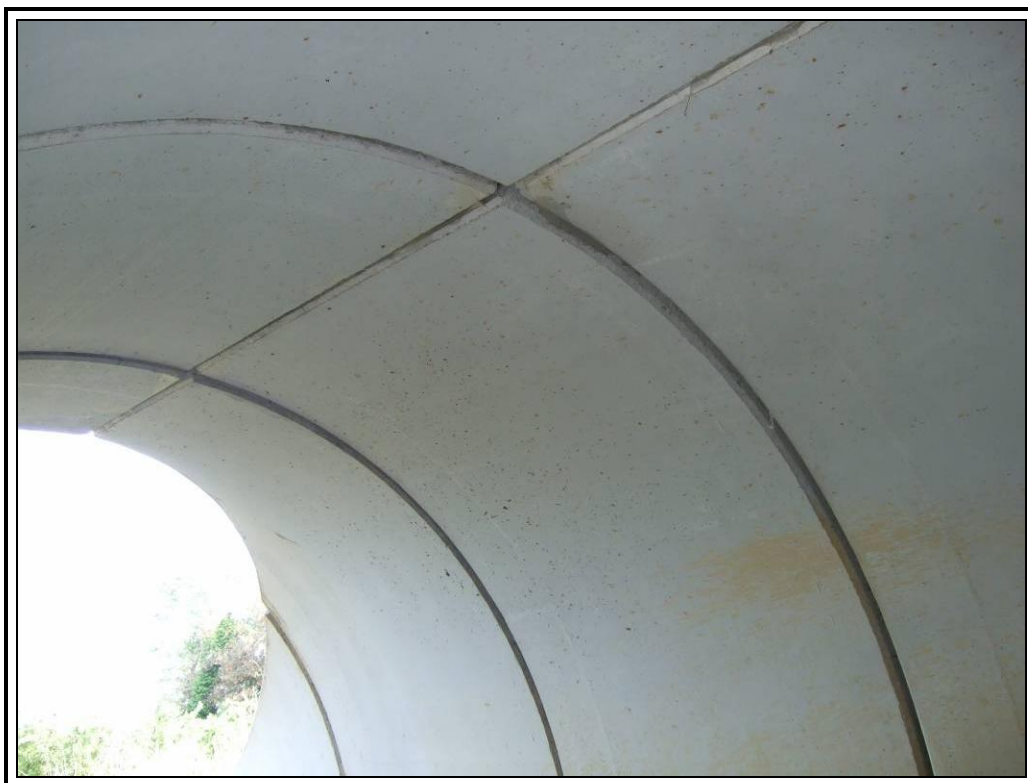
Desplazamiento relativo entre anillos de la bóveda

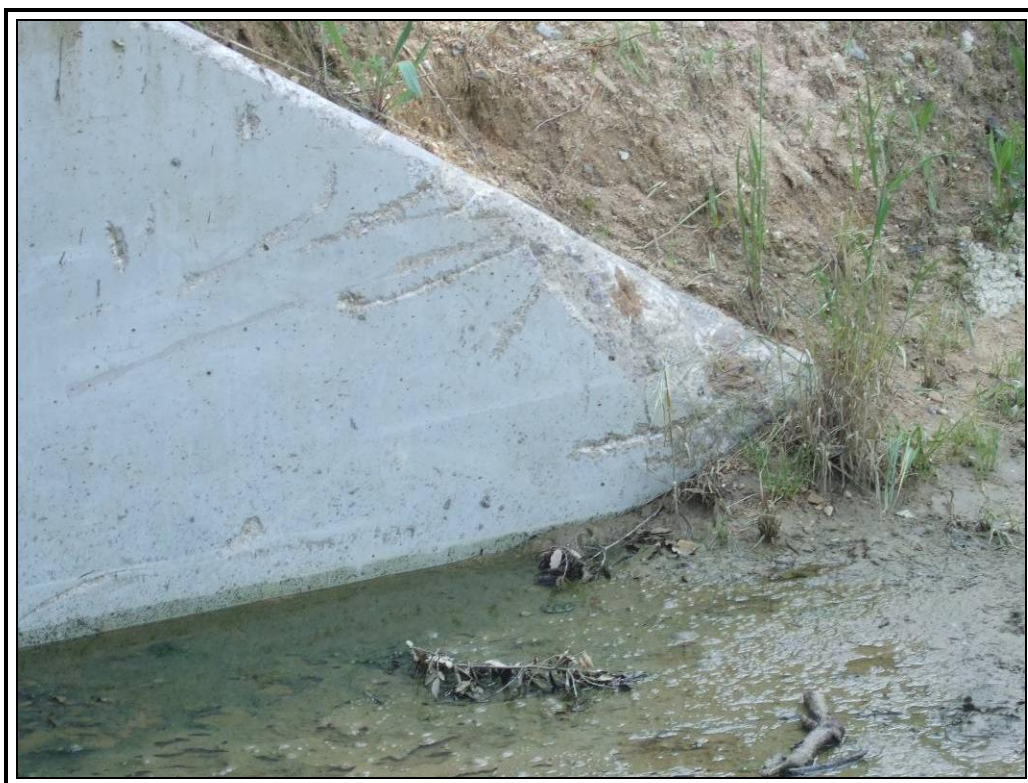
Desconchón en extremo derecho del pico de flauta alzado izquierdo

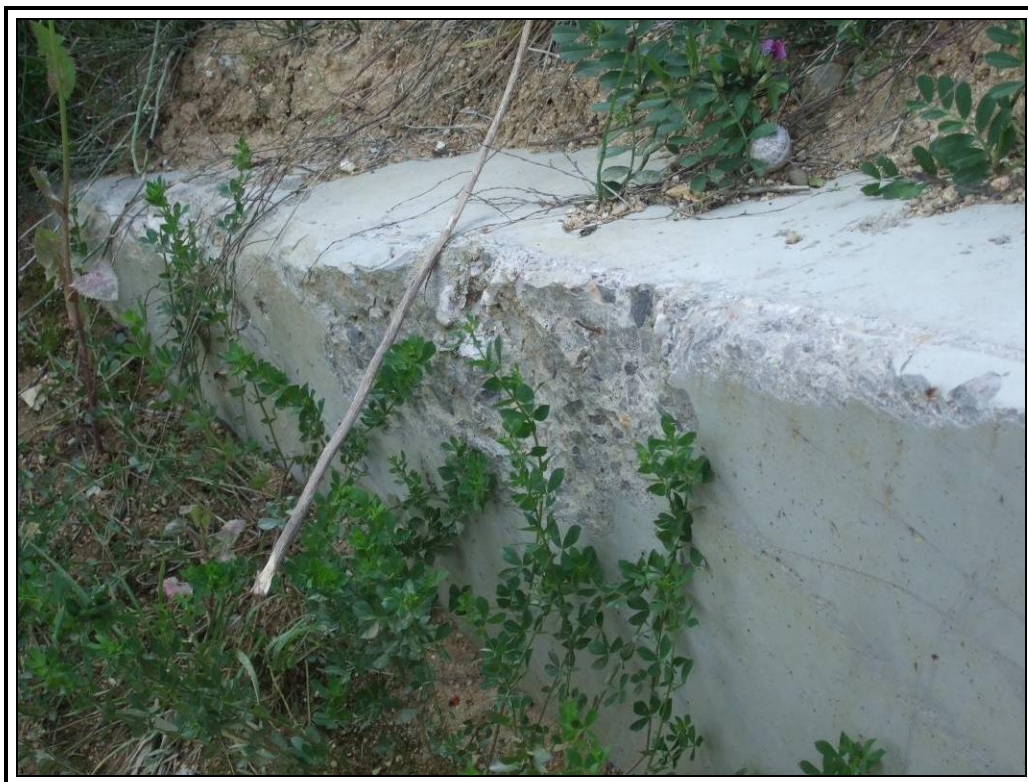
Desconchón en extremo izquierdo del pico de flauta alzado izquierdo

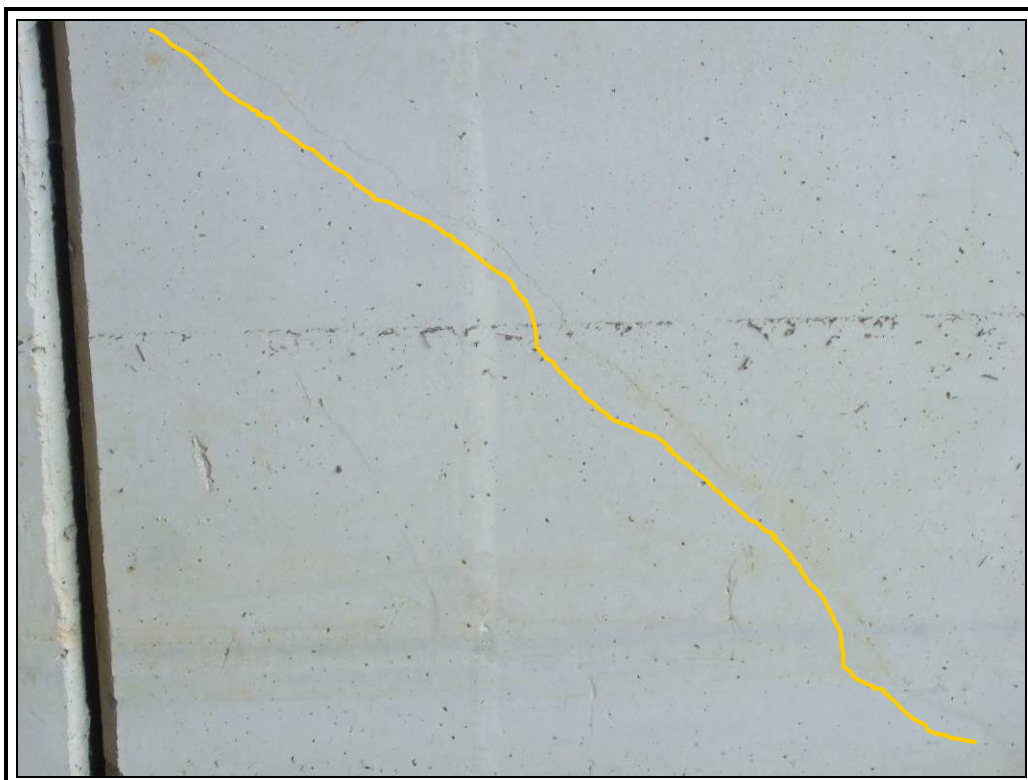
Fisuras oblicuas en semibóveda de entrada
