**INFORME DE INSPECCIÓN PRINCIPAL**

**TRAMO: LA ROCA DEL VALLÉS - RIUDELLOTS DE LA SELVA**

**SUBTRAMO: SILS - RIUDELLOTS**

**Obra Drenaje 11.00**

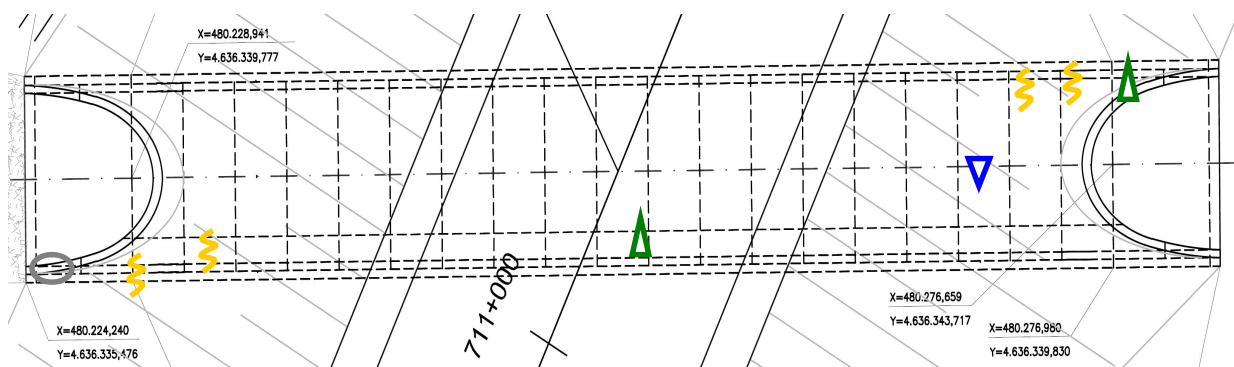
*Planta de la bóveda*

A continuación se muestra un croquis con la posición aproximada de cada uno de los deterioros anteriormente mencionados:

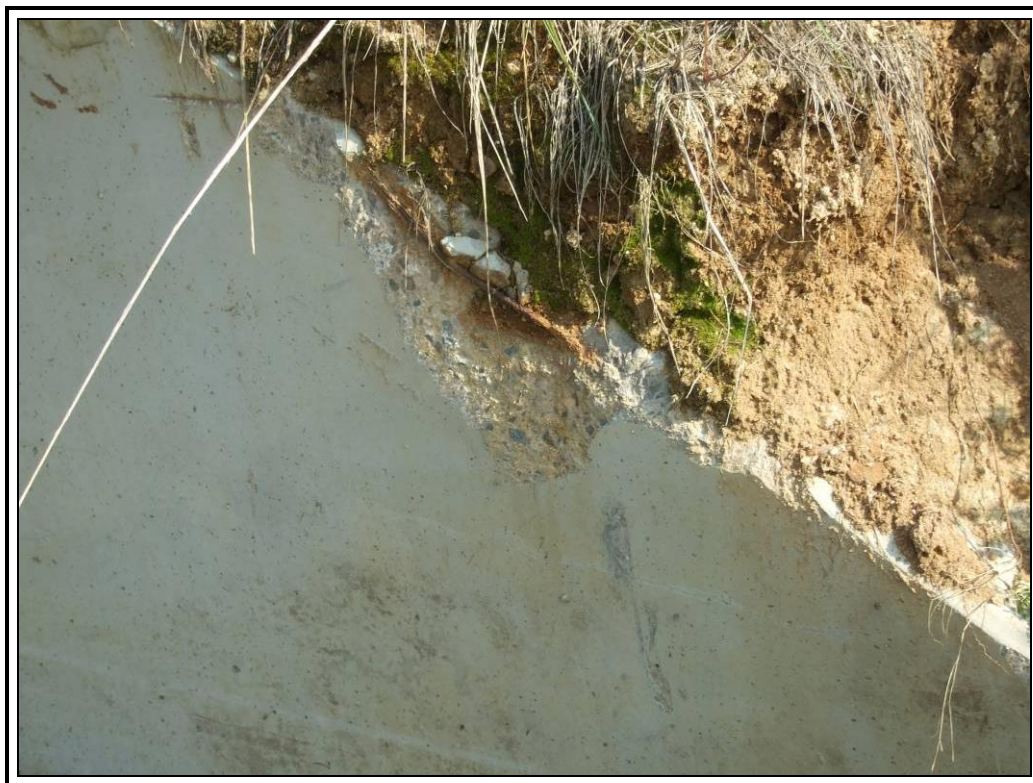
En la zona de los picos de flauta, se han detectado fisuras oblicuas con abertura inferior a los 0,3 mm, en el lado derecho, en el tercer módulo prefabricado, tanto en el caso del alzado izquierdo como en el lado derecho. Dichas fisuras pueden haber sido provocadas durante la puesta en obra o bien por el efecto de la torsión producto de la diferente deformabilidad entre elementos. Asimismo en el lado derecho del alzado derecho se ha detectado un desplazamiento de la posición teórica del segundo de los módulos prefabricados, además de fisuras longitudinales paralelas provocadas probablemente por falta de recubrimiento con abertura inferior a los 0,3 mm. Por último, en el lado derecho del alzado izquierdo se ha observado un desconchón con armadura implicada en la parte superior del primero de los elementos prefabricados que podría tener su origen en un golpe.

Desconchón con armadura implicada en acceso izquierdo

En el desconchón con armadura implicada, se recomienda el picado y saneo de la superficie afectada, limpieza de armaduras con chorro de arena, aplicación de revestimiento anticorrosión a base de cemento, arena de cuarzo, resinas acrílicas e inhibidores de corrosión, para finalmente restituir de la geometría original.

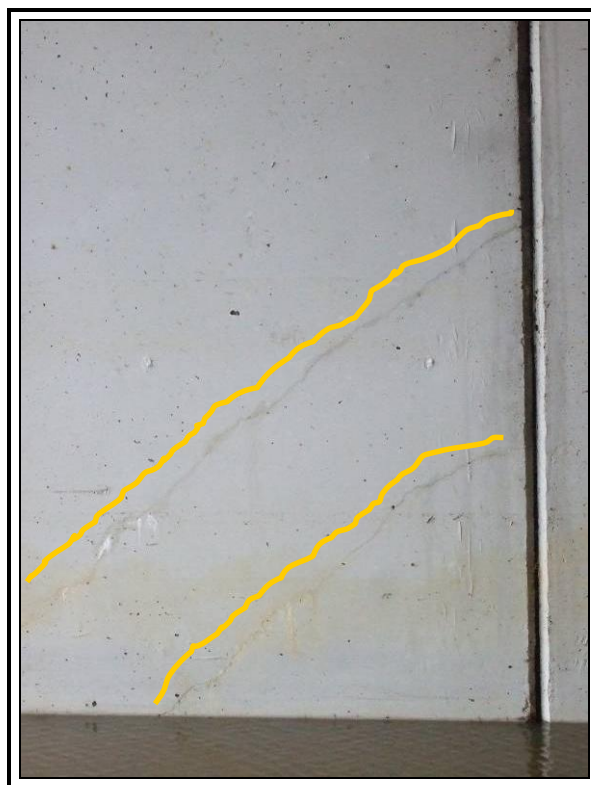
Fisuras oblicuas en la tercera dovela de hastial de salida

Respecto a las fisuras detectadas en la bóveda, puesto que su abertura es menor de 0,3 mm, no se considera reparación pues no afecta a la integridad estructural. Sin embargo sí se recomienda hacer un seguimiento de las mismas en posteriores inspecciones.

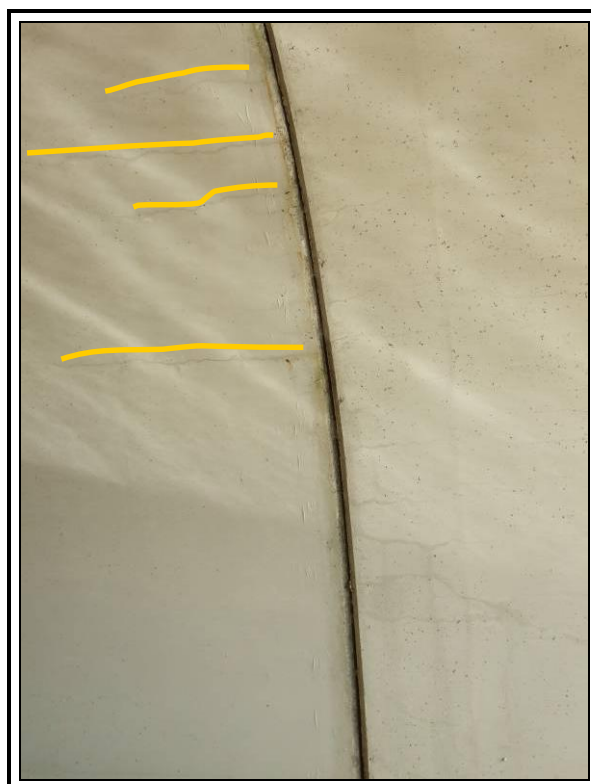
En el interior de la misma encontramos nuevamente, en varios elementos prefabricados del hastial uno fisuras longitudinales paralelas que puedes estar provocadas por falta de recubrimiento. Igualmente en el centro de la estructura, hastial de entrada, encontramos otro elemento prefabricado desplazados de su posición original. Además en la clave, cerca del acceso derecho, se han observado filtraciones con eflorescencias.

Fisuras longitudinales paralelas por falta de recubrimiento

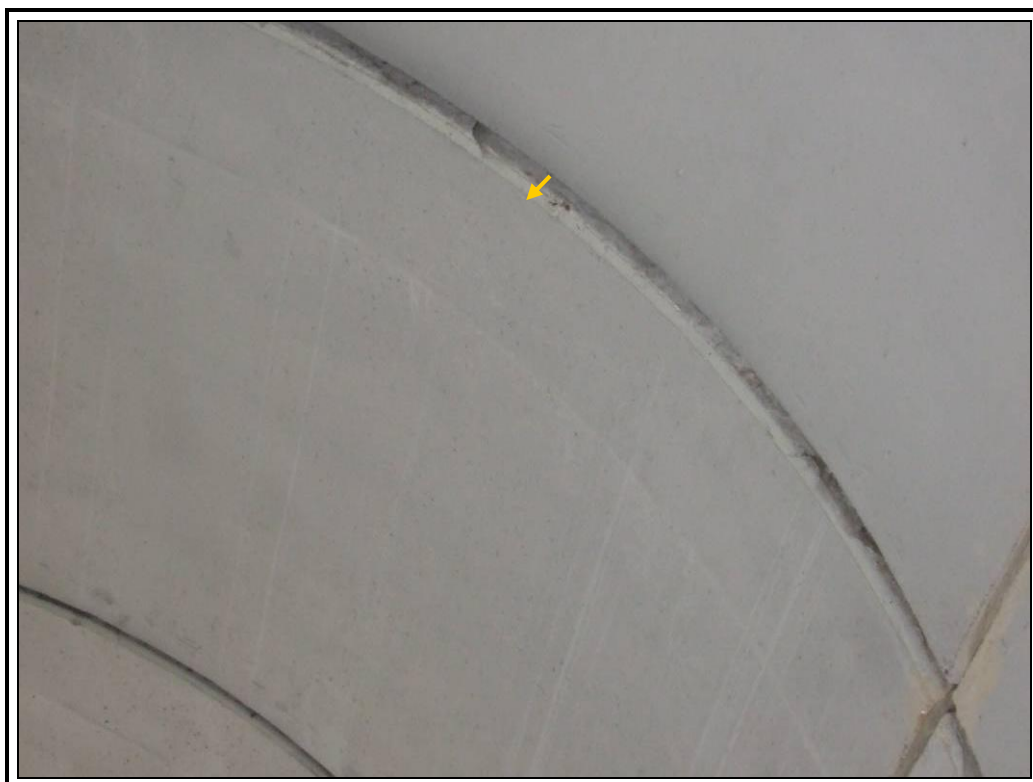
Dovela desplazada de su posición original

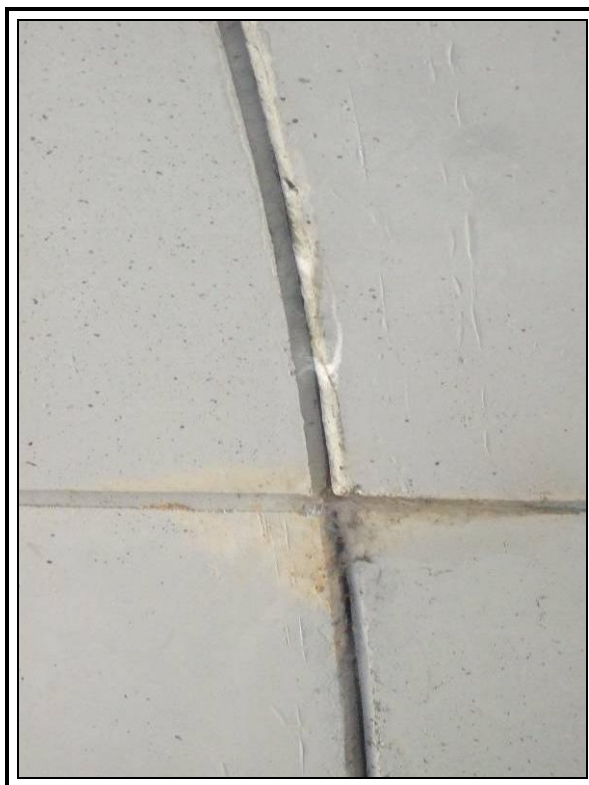
Filtraciones con eflorescencias en la clave de la bóveda

En cuanto a las filtraciones no se recomienda reparación, pues no se conoce el alcance del deterioro en los elementos de impermeabilización que pueden estar provocando la entrada de agua por la junta entre elementos, no obstante, se aconseja hacer un seguimiento en futuras inspecciones.

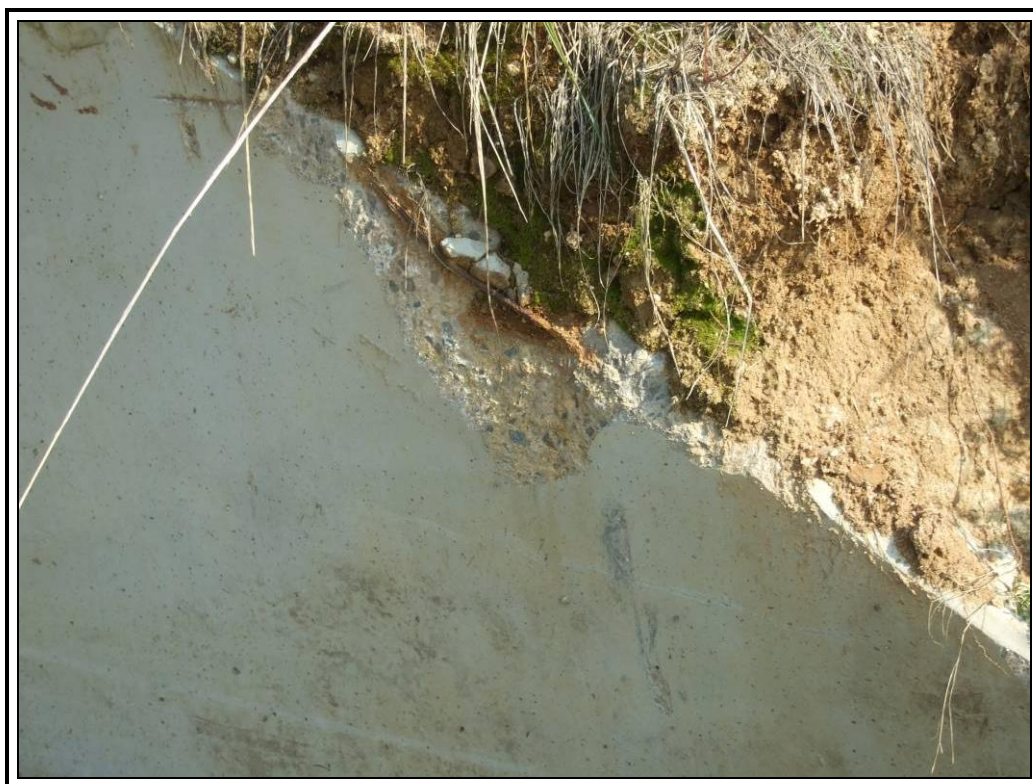
Desconchón con armadura implicada en acceso izquierdo

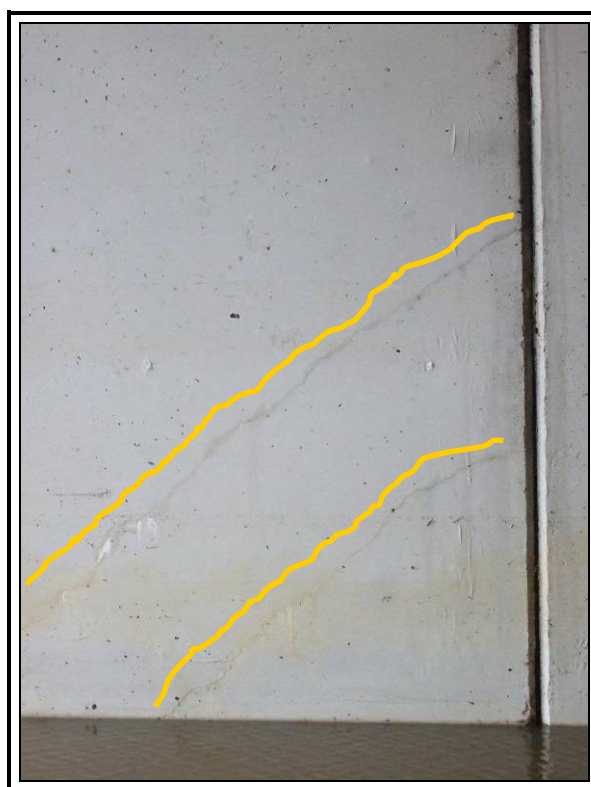
Fisuras oblicuas en tercer elemento prefabricado hastial de salida

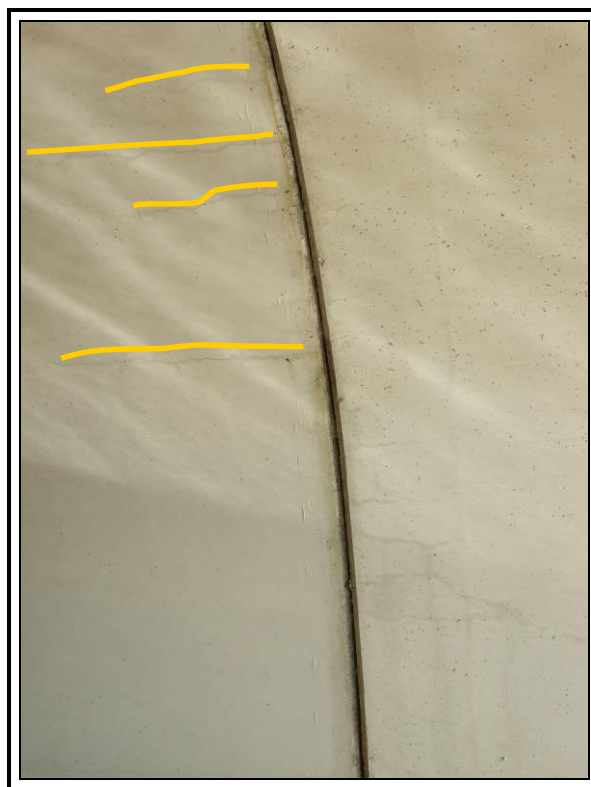
Fisuras longitudinales paralelas por falta de recubrimiento

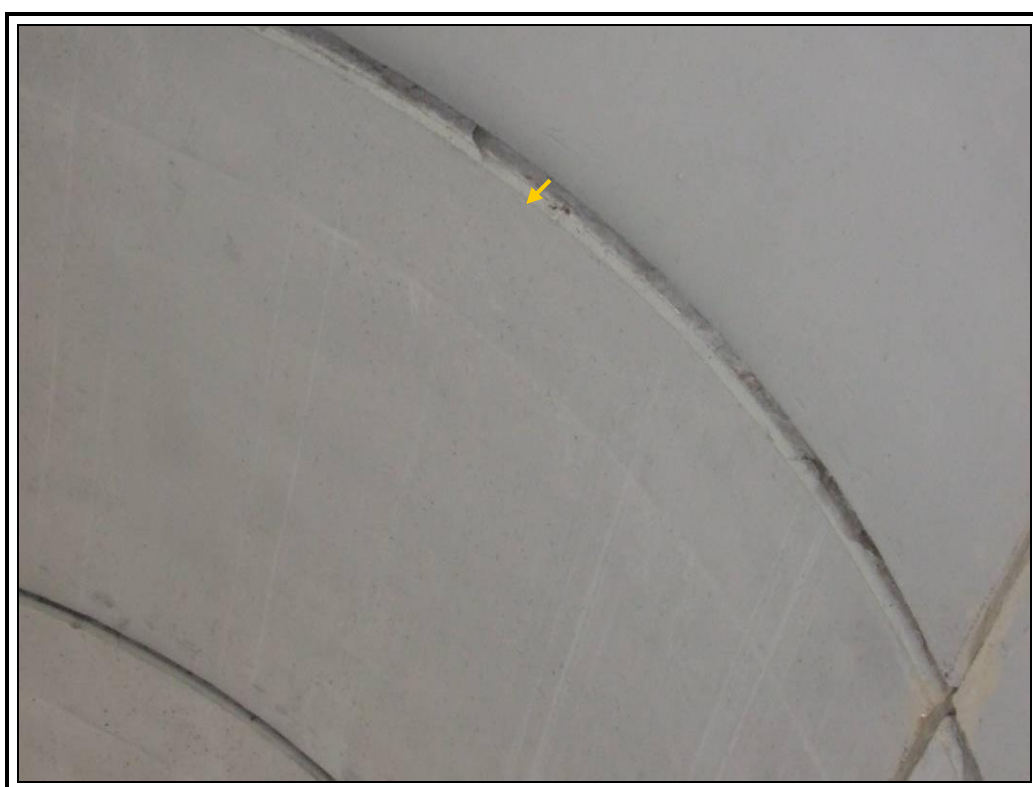
Elemento desplazado de su posición original

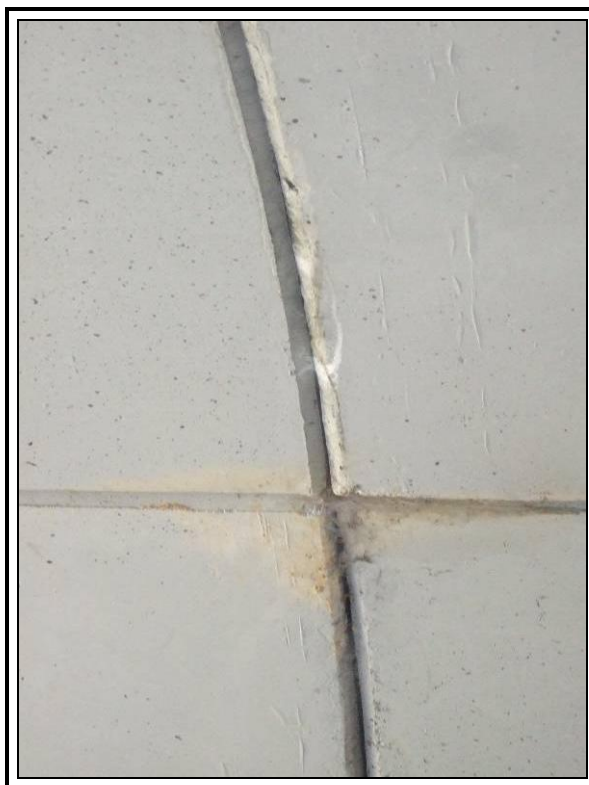
Filtraciones con eflorescencias en la clave de la bóveda
