**CONTRATO DE CONSULTORÍA Y ASISTENCIA  
PARA LA REALIZACIÓN DE LAS PRUEBAS DE CARGA  
PARA LA RECEPCIÓN DE PUENTES DEL NUEVO ACCESO FERROVIARIO DE ALTA  
VELOCIDAD DE MADRID -ZARAGOZA - BARCELONA - FRONTERA FRANCESA  
TRAMO: LA ROCA DEL VALLÉS - RIUDELLOTS DE LA SELVA**

**INFORME DE INSPECCIÓN PRINCIPAL**

**SUBTRAMO: SILS - RIUDELLOTS**

**Obra Drenaje 11-12**

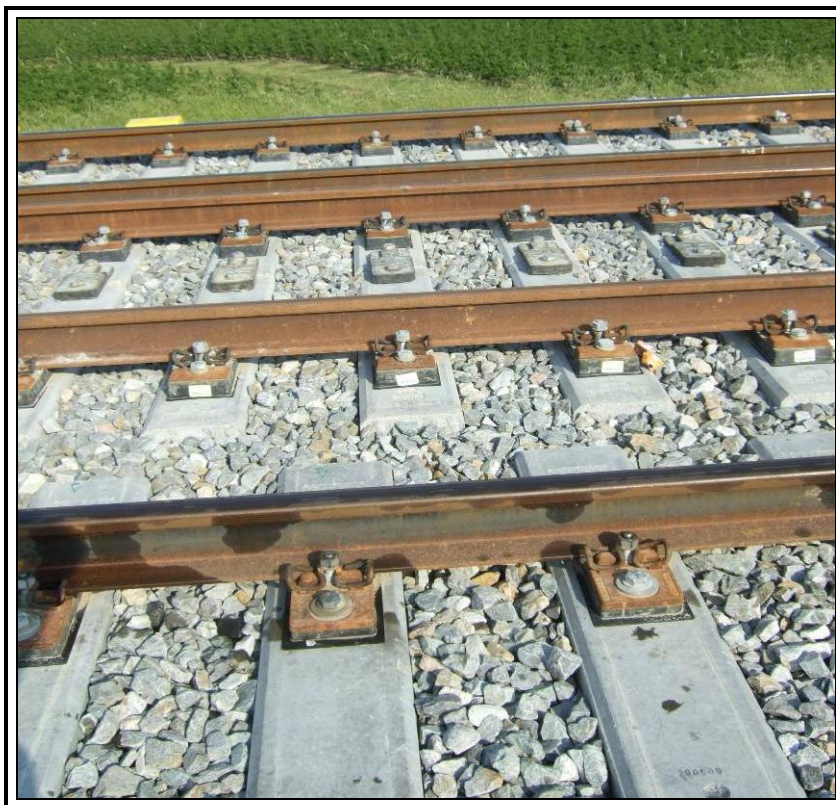
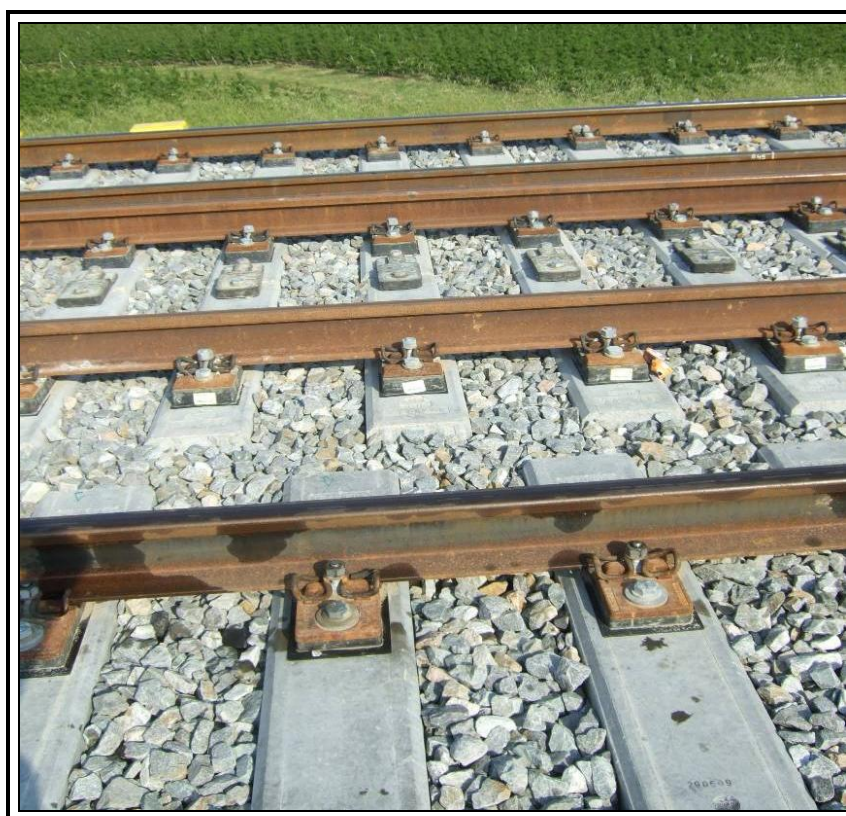
El estado de conservación es aceptable

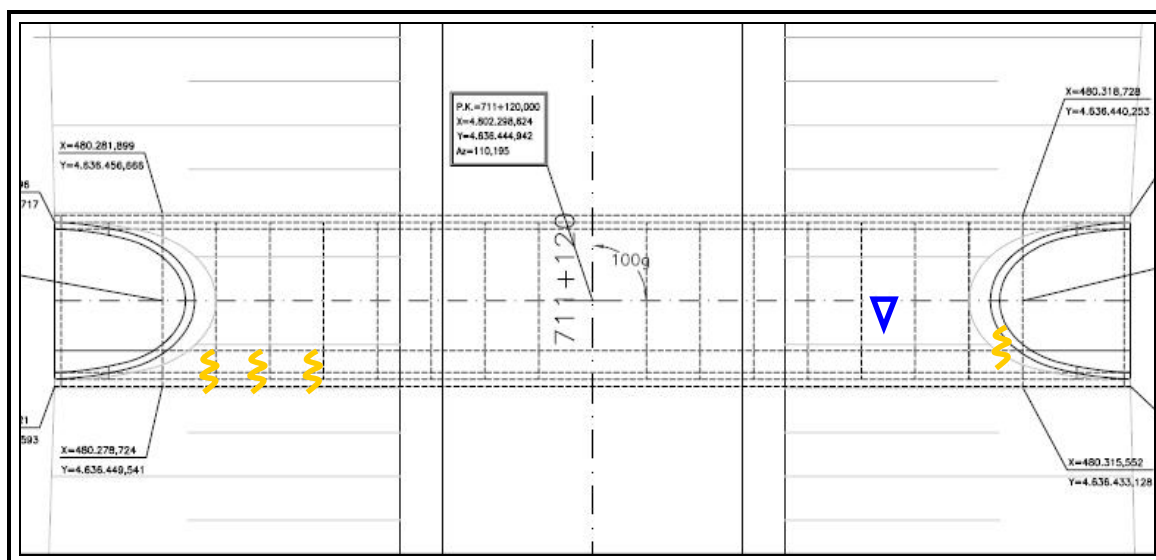
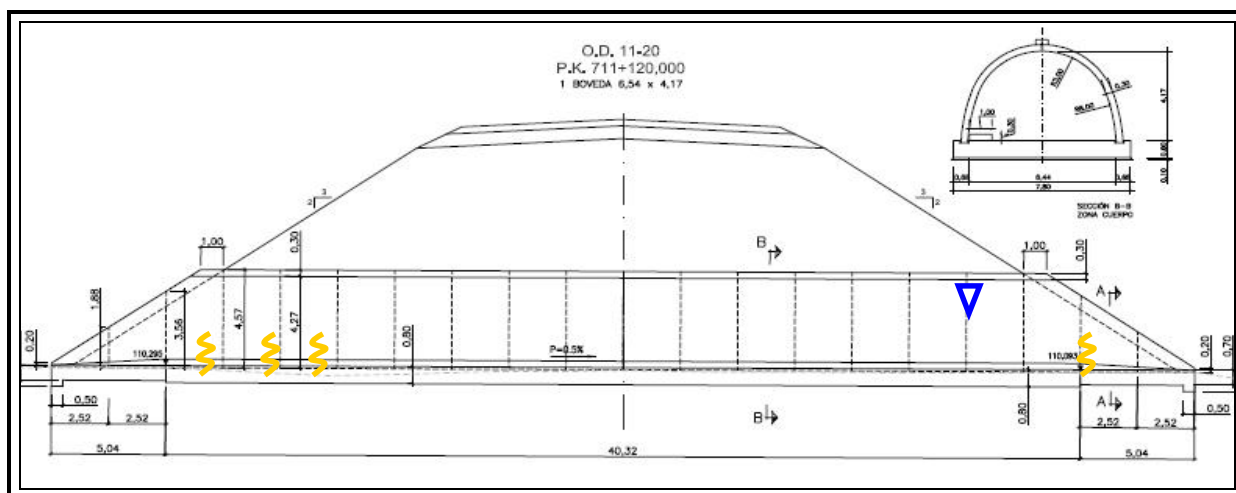
### CROQUIS DE DAÑOS

Se han observado fisuras diagonales en los elementos que conforman los anillos 3, 16, 17 y 18 siempre en el estribo 1. Las fisuras inclinadas pueden haber sido provocadas por el efecto de la torsión producto de las diferentes condiciones de cimentación o deformabilidad, entre elementos. También se han localizado desconchones de pequeña entidad por golpe en algunos bordes de las dovelas así como en el 4 anillo en el elemento del estribo 1, así como alguna filtración con eflorescencias entre los anillos 4 y 5.

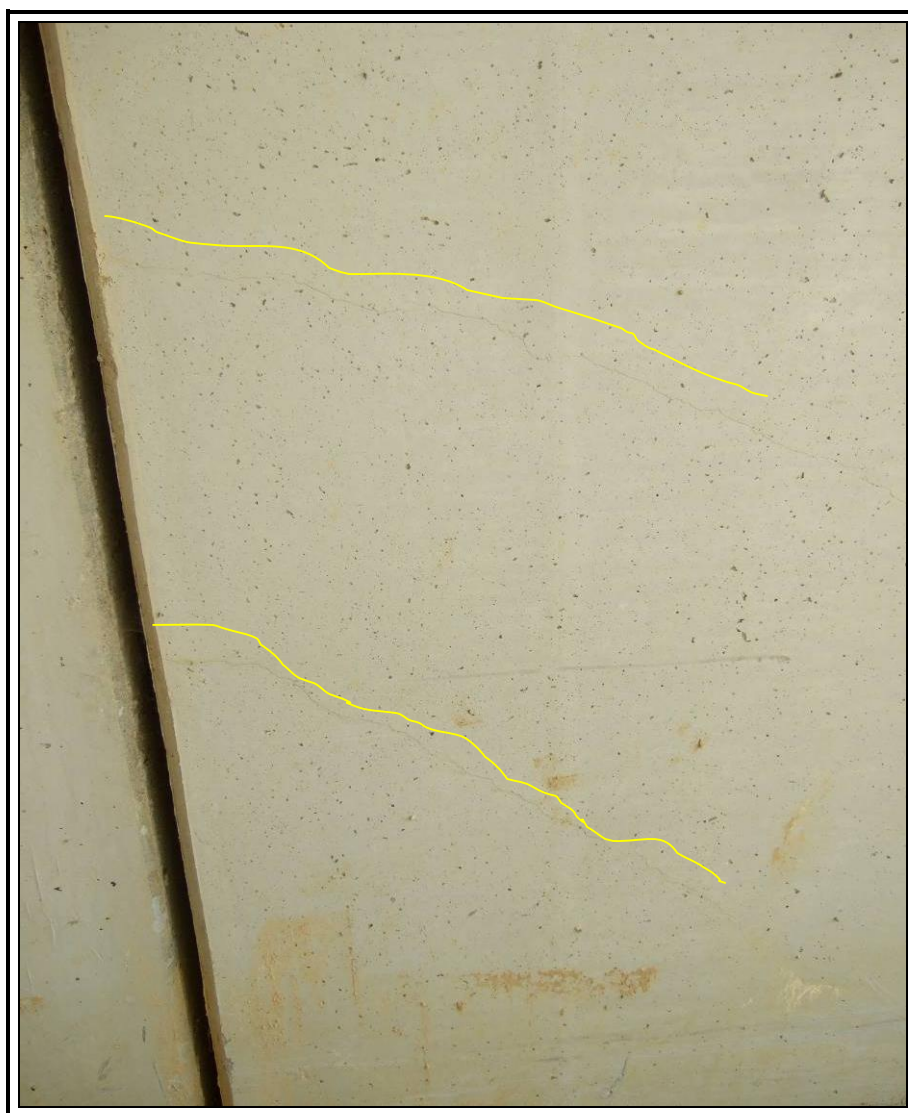
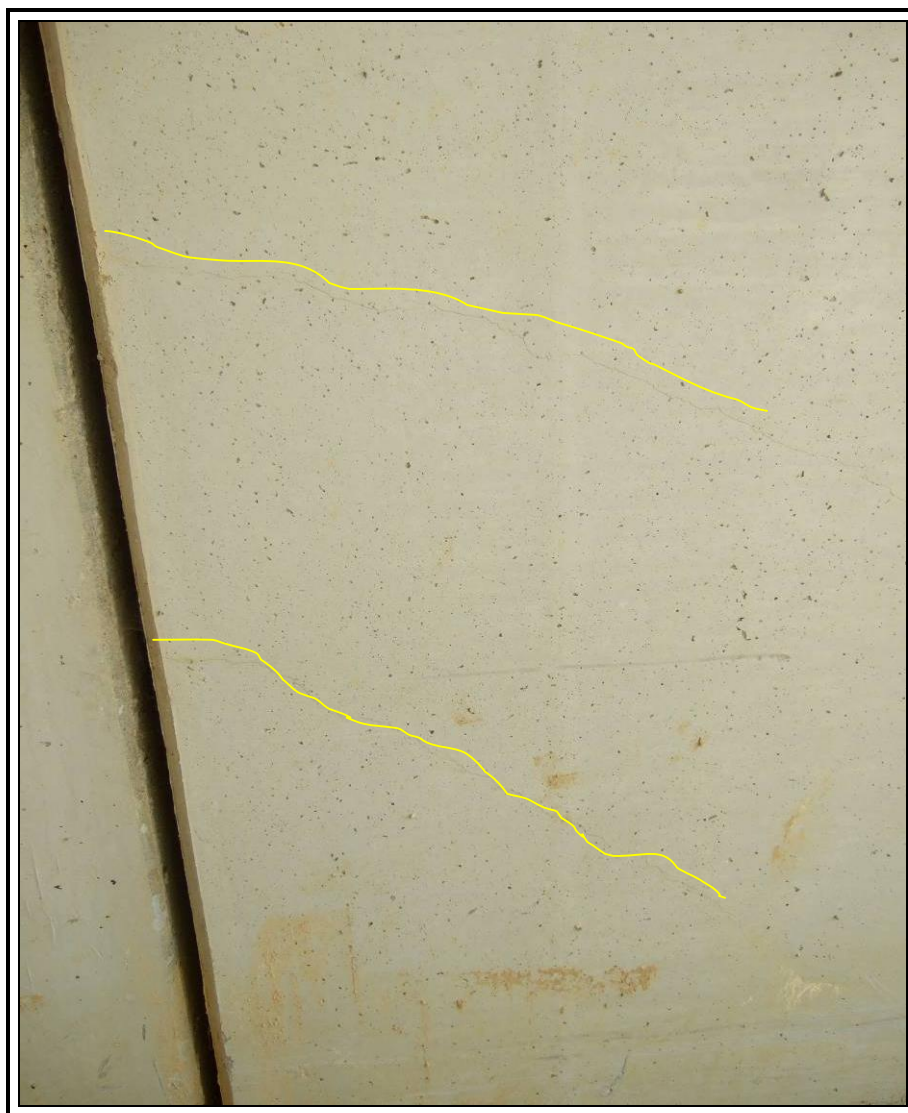
Familia de fisuras en elemento del decimoctavo anillo del estribo 1 lado izquierdo.

Respecto a las fisuras detectadas en los elementos de la bóveda, puesto que su abertura en todos los casos, era menor de 0,4 mm, no se considera reparación pues no afecta a la integridad estructural. Sin embargo sí se recomienda hacer un seguimiento de las mismas en posteriores inspecciones.

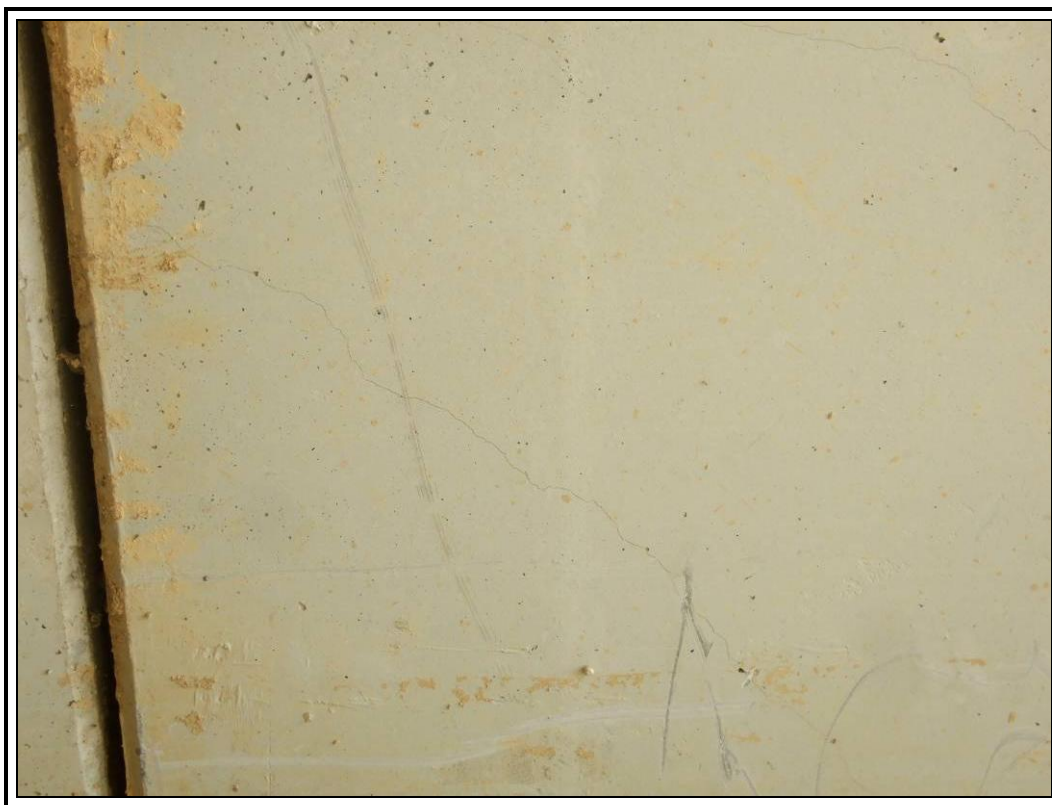
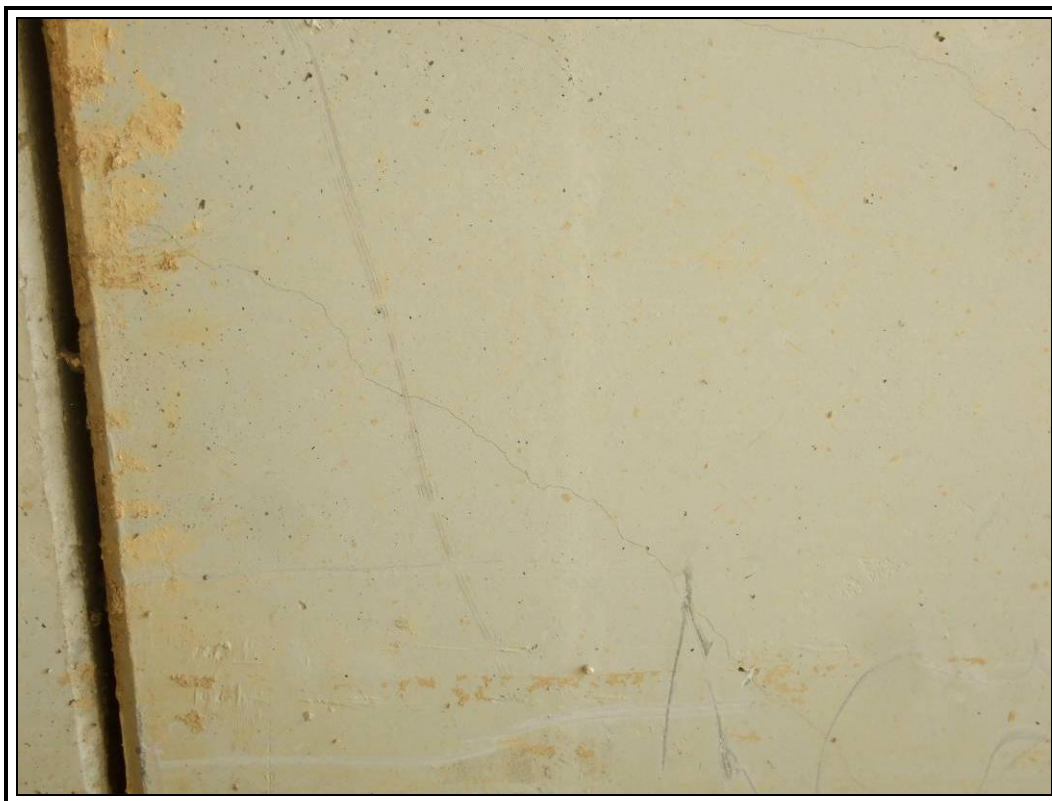
Fisuras en elemento del decimoséptimo anillo del estribo 1 lado izquierdo.

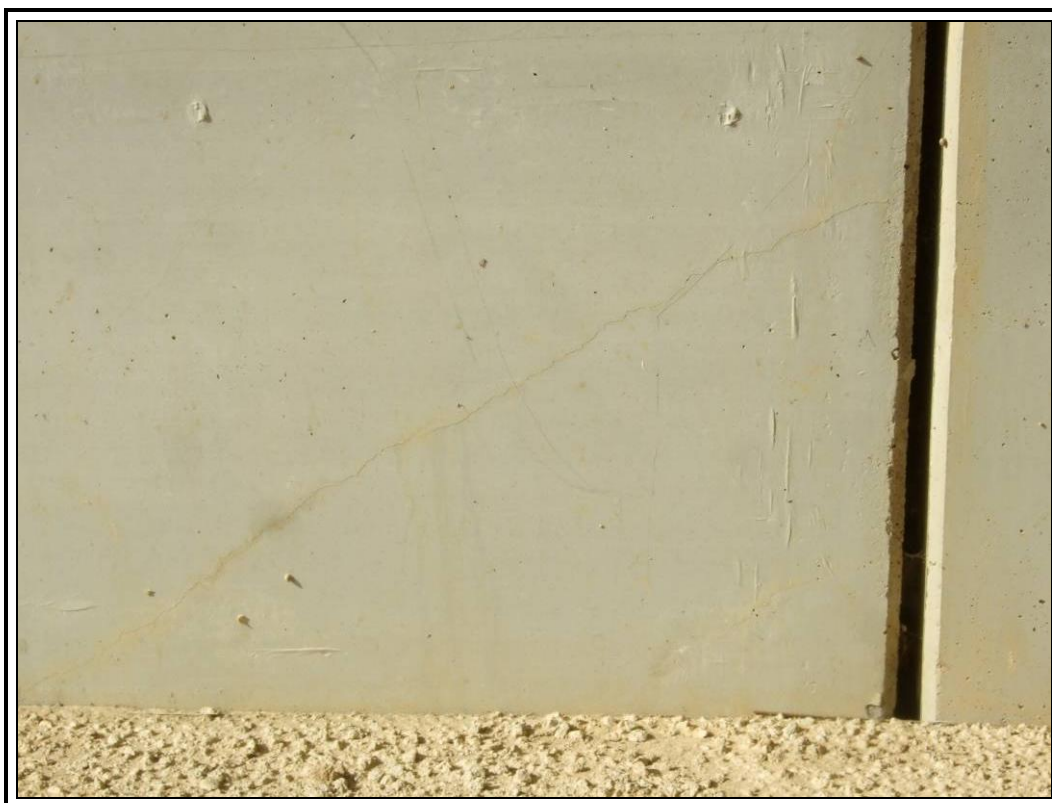
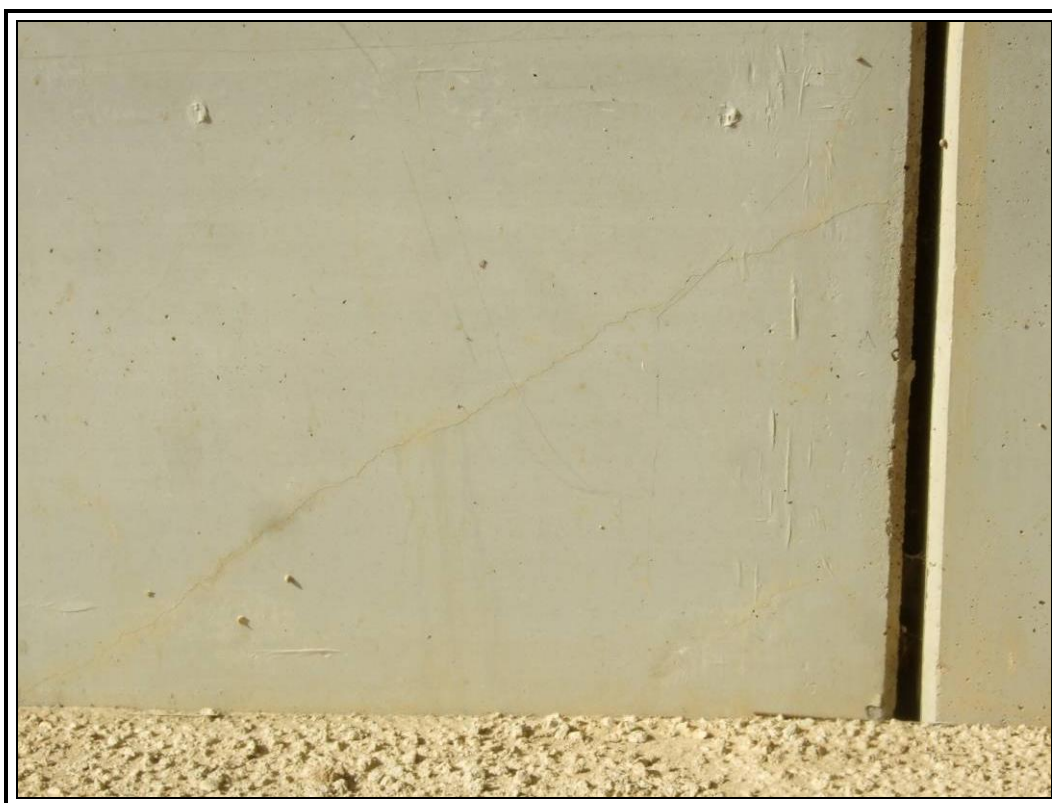
Fisuras en elemento del tercer anillo de estribo 1 lado derecho.

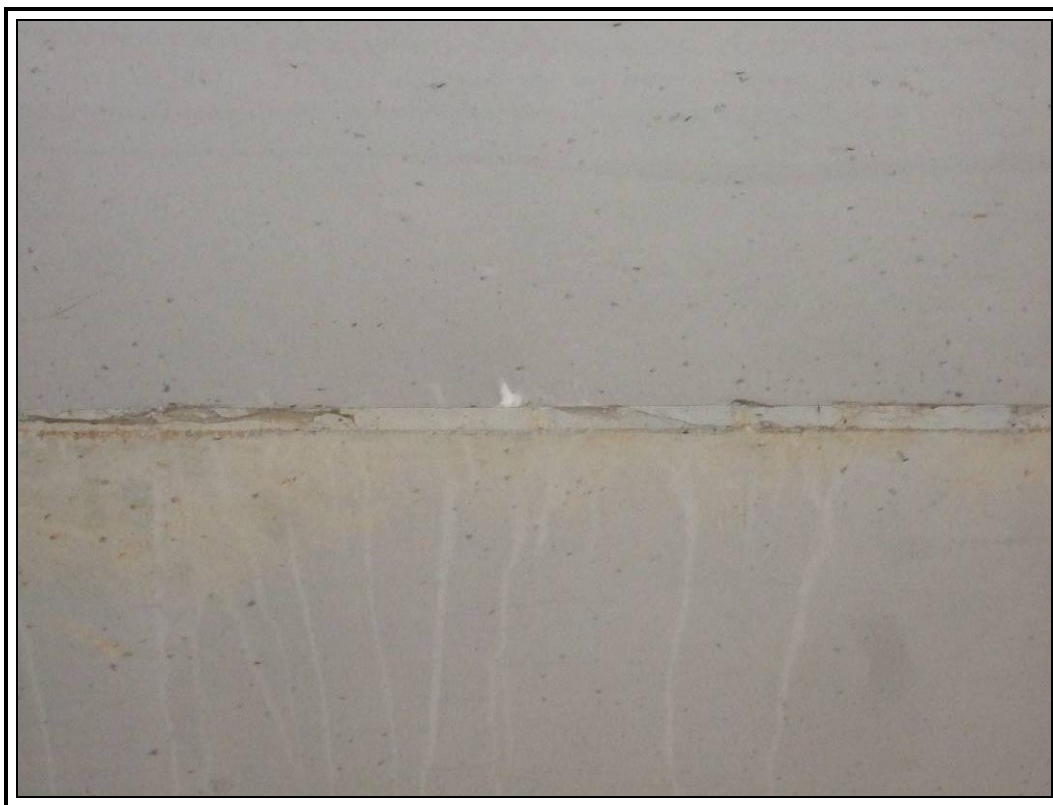
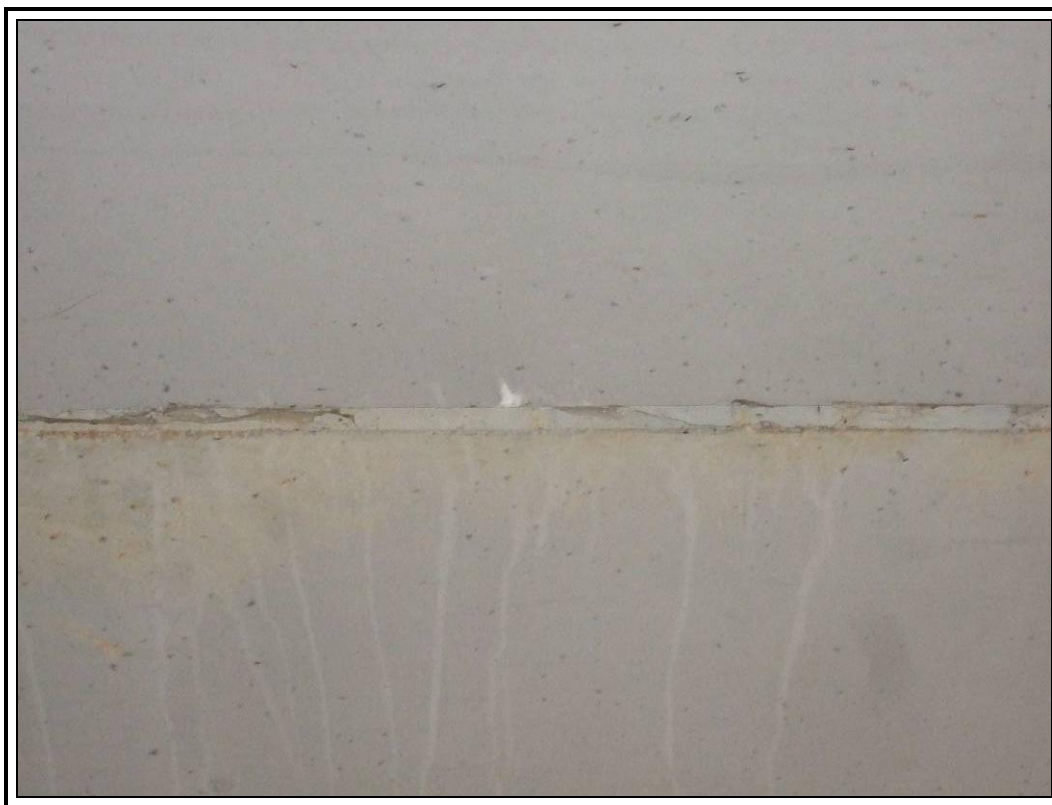
Filtración con eflorescencia.

En cuanto a la filtración, no se recomienda reparación, pues no se conoce el alcance del deterioro en los elementos de impermeabilización que pueden estar provocando la entrada de agua por la junta entre elementos, no obstante, se aconseja hacer un seguimiento en futuras inspecciones.

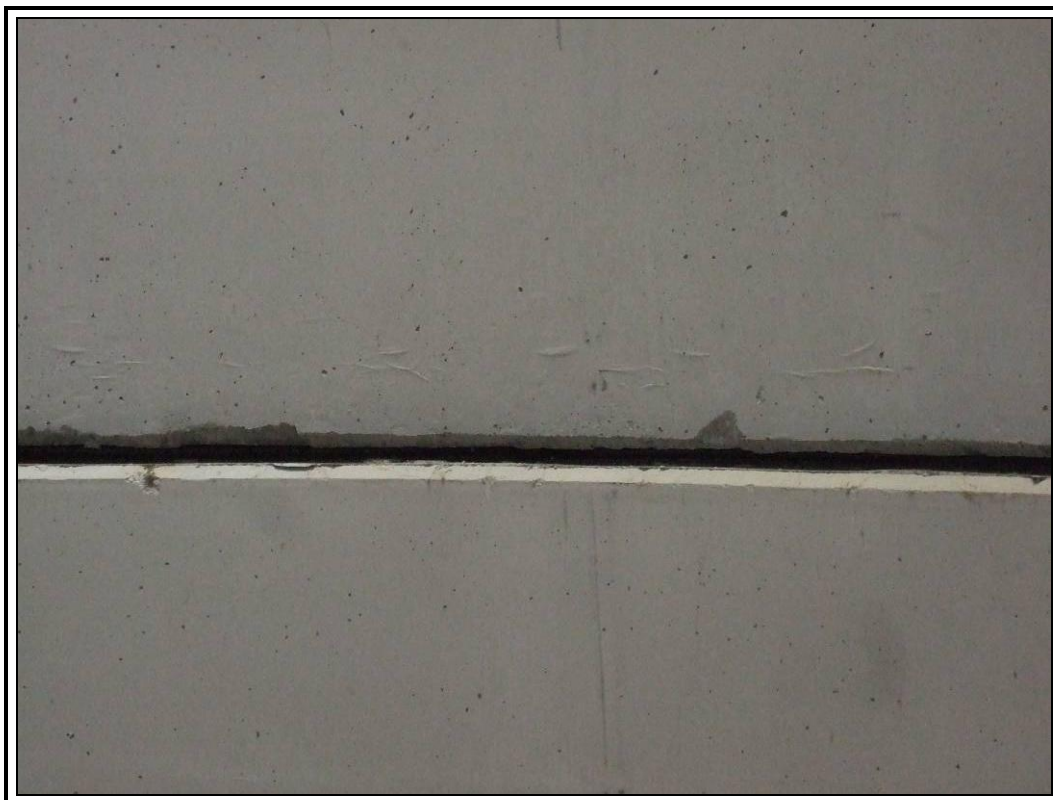
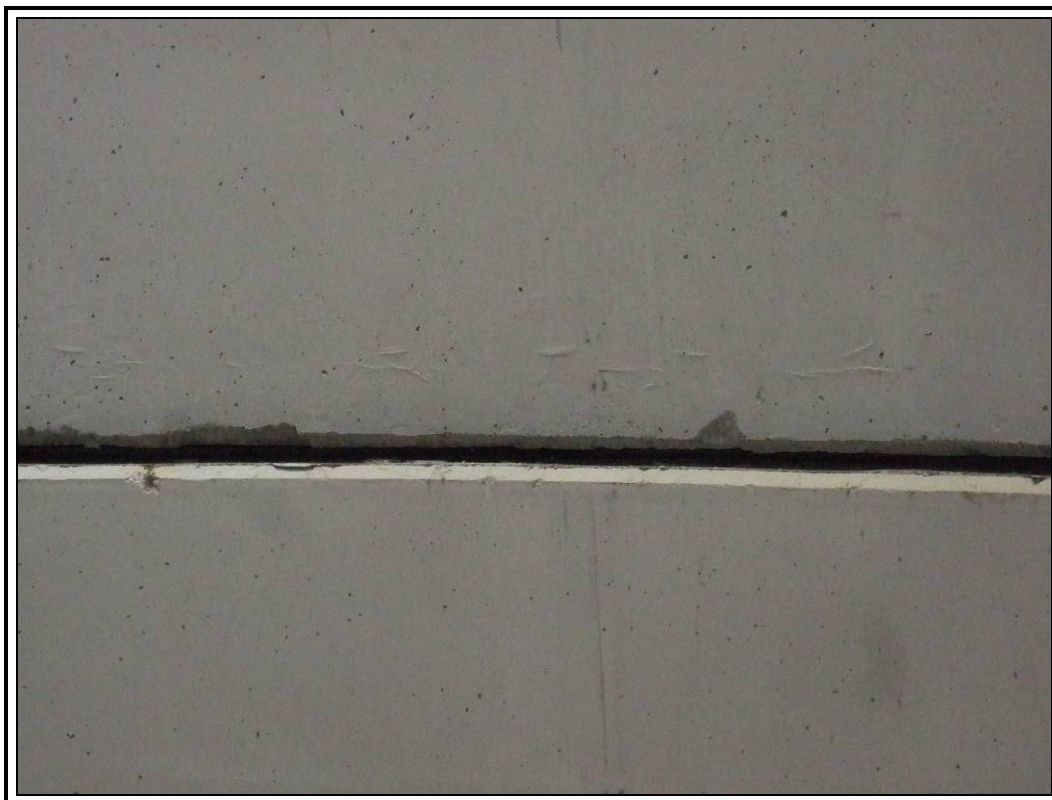
Desplazamiento entre elementos en estribo 1 lado derecho.
