**CONTRATO DE CONSULTORÍA Y ASISTENCIA  
PARA LA REALIZACIÓN DE LAS PRUEBAS DE CARGA  
PARA LA RECEPCIÓN DE PUENTES DEL NUEVO ACCESO FERROVIARIO DE ALTA  
VELOCIDAD DE MADRID -ZARAGOZA - BARCELONA - FRONTERA FRANCESA  
TRAMO: LA ROCA DEL VALLÉS - RIUDELLOTS DE LA SELVA**

**INFORME DE INSPECCIÓN PRINCIPAL**

**Obra Drenaje 05-92**

**PK.Obra: 705+920 PK.Línea: 697+397**

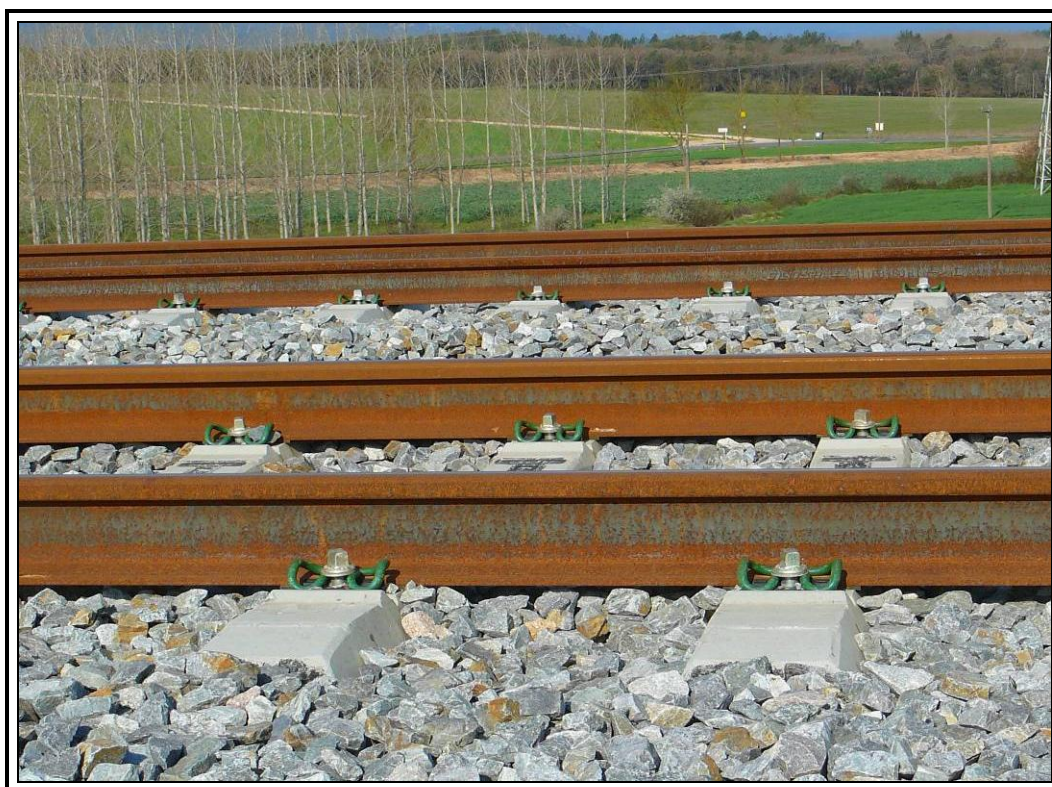
Material de vía.

El estado de conservación es aceptable

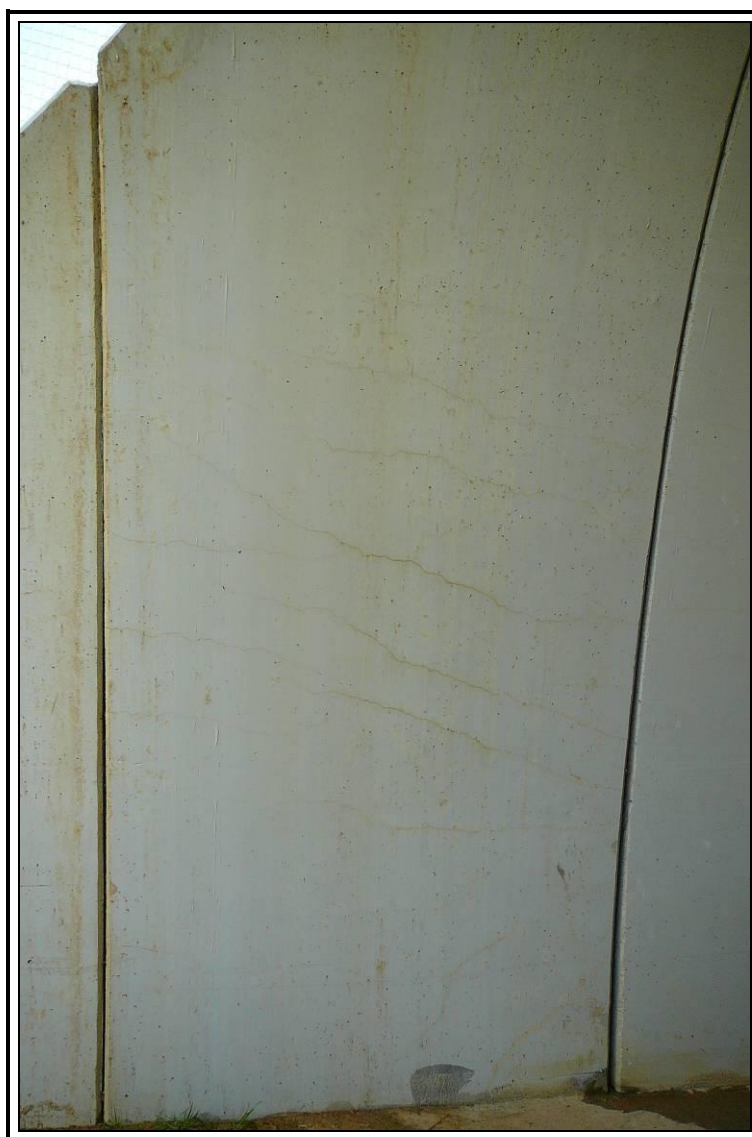
Se han localizado fisuras de retracción en numerosos elementos de los que conforman el cuerpo de la bóveda teniendo mayor abertura en los cuatro elementos que conforman el primer anillo de los dos picos de flauta.

Familia de fisuras en elemento lado izquierdo.

Respecto a las fisuras detectadas en los elementos de la bóveda, puesto que su abertura en todos los casos, era menor de 0,4 mm, no se considera reparación pues no afecta a la integridad estructural. Sin embargo sí se recomienda hacer un seguimiento de las mismas en posteriores inspecciones.

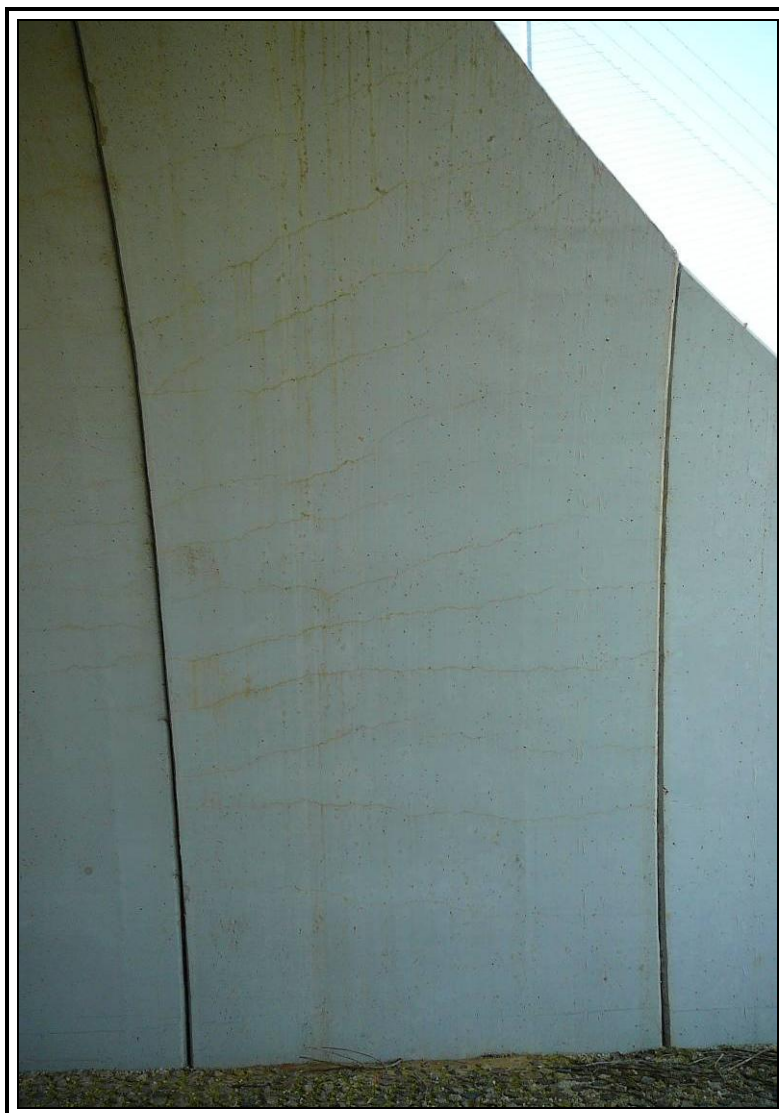
Familia de fisuras en elemento lado izquierdo.

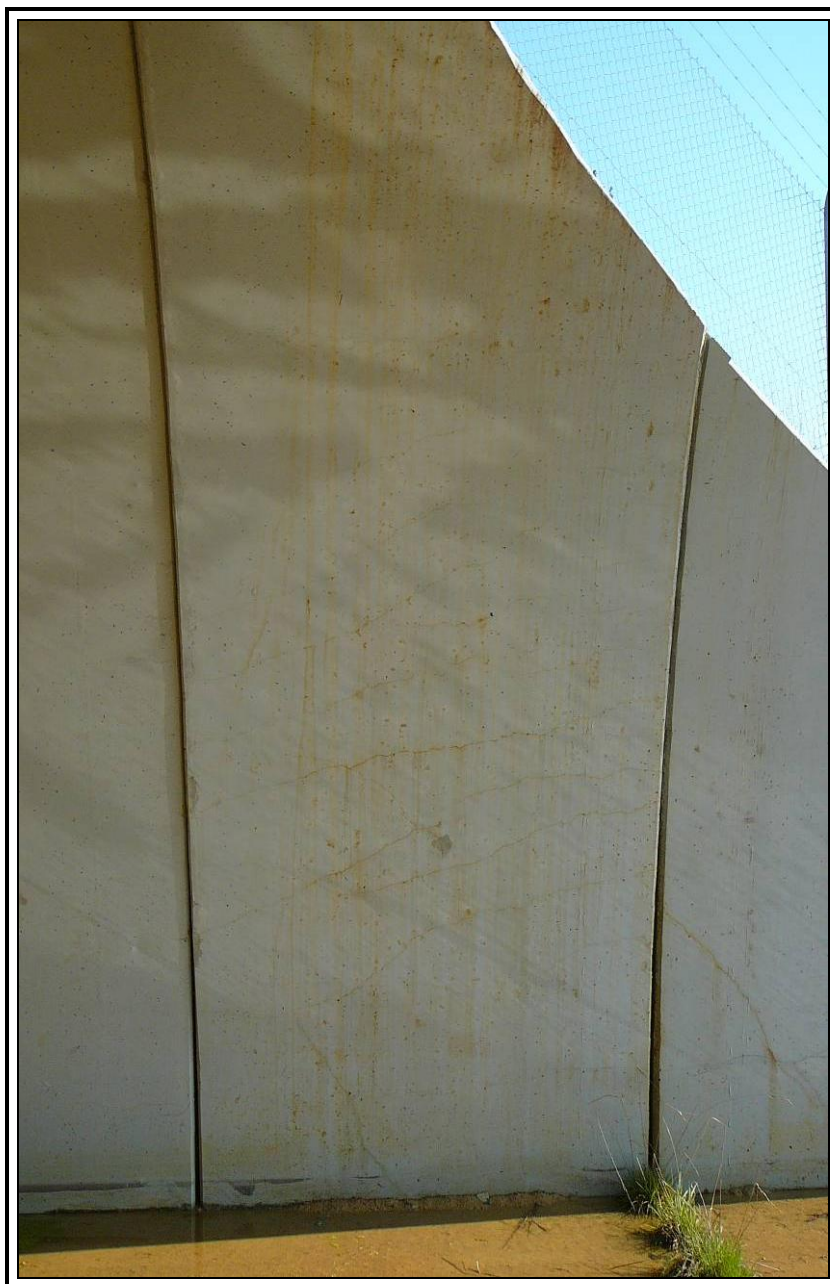
Familia de fisuras en elemento lado derecho.

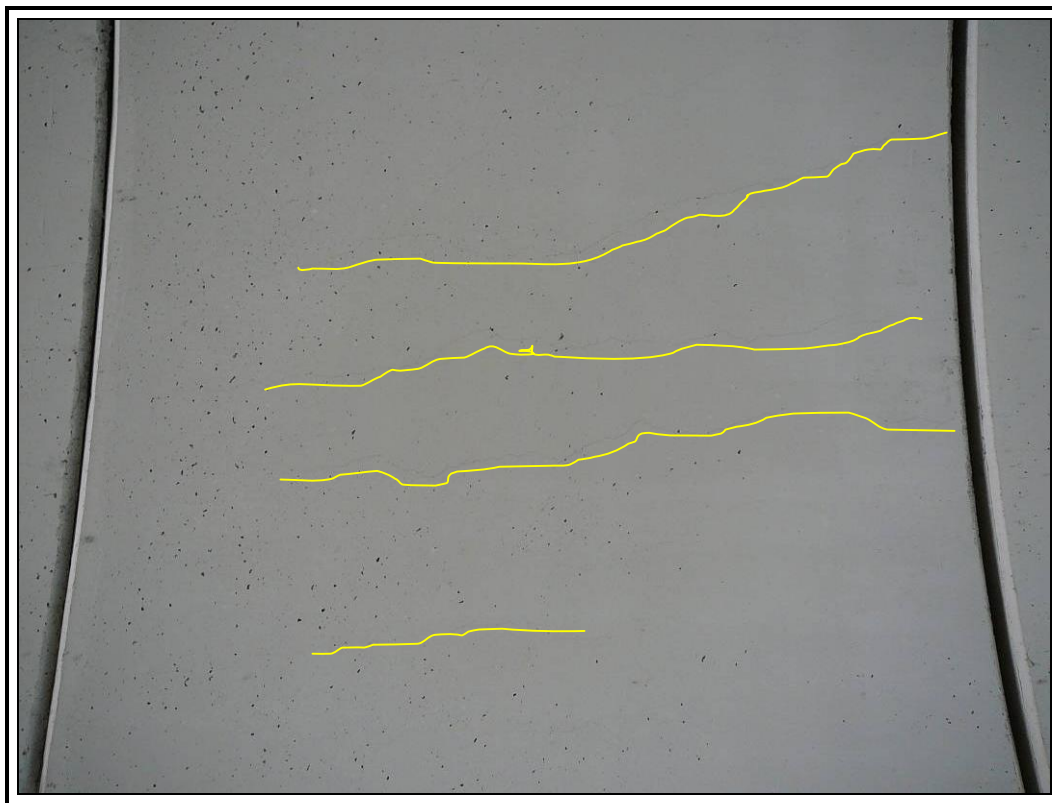
Fisuras de retracción.

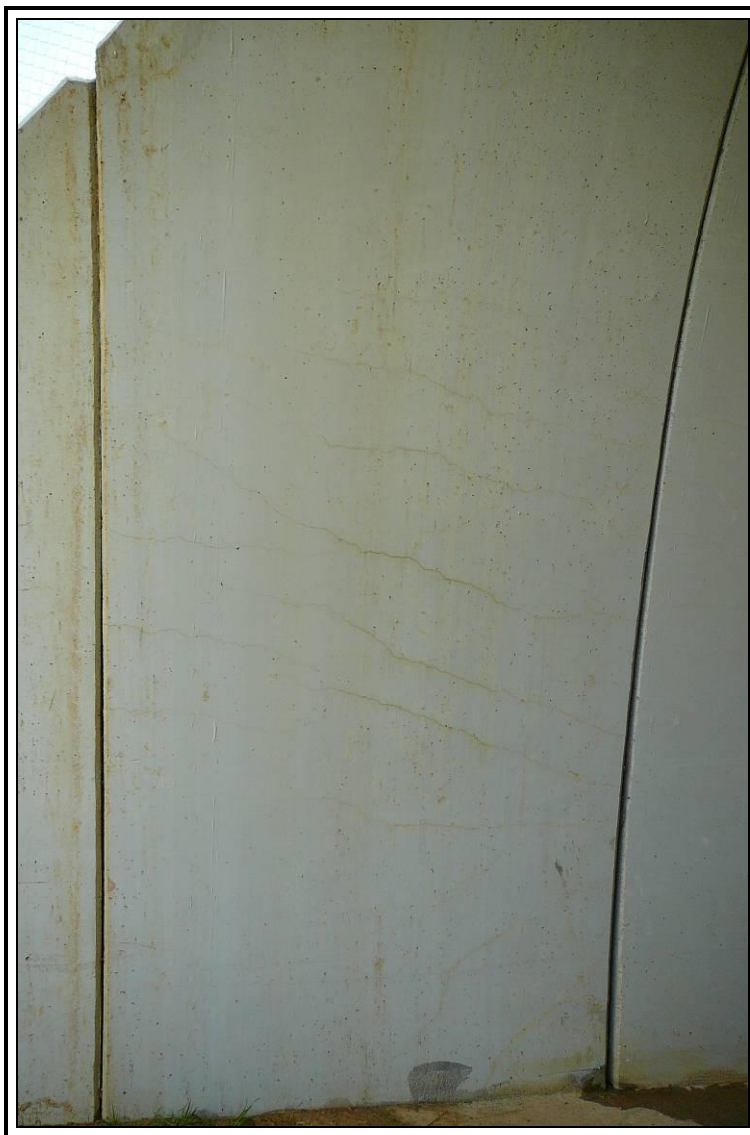
Familia de fisuras en elemento lado izquierdo.

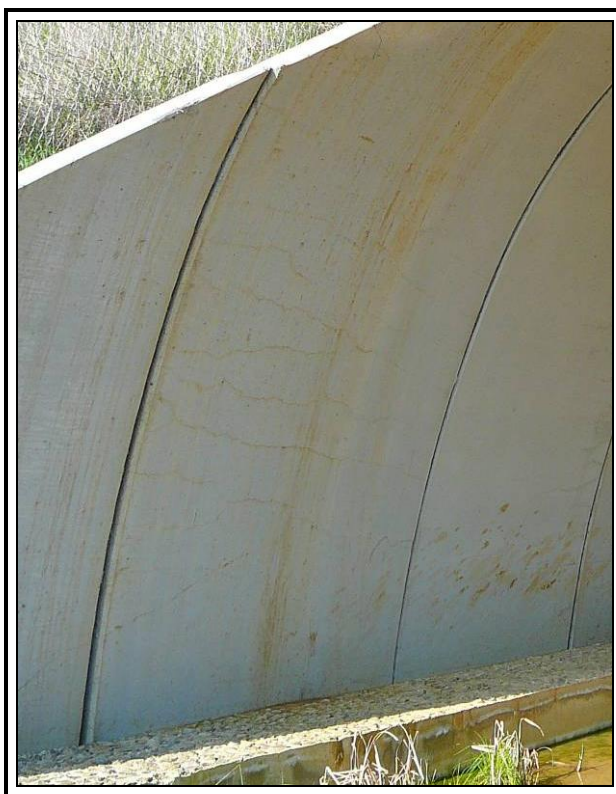
Familia de fisuras en elemento lado derecho.

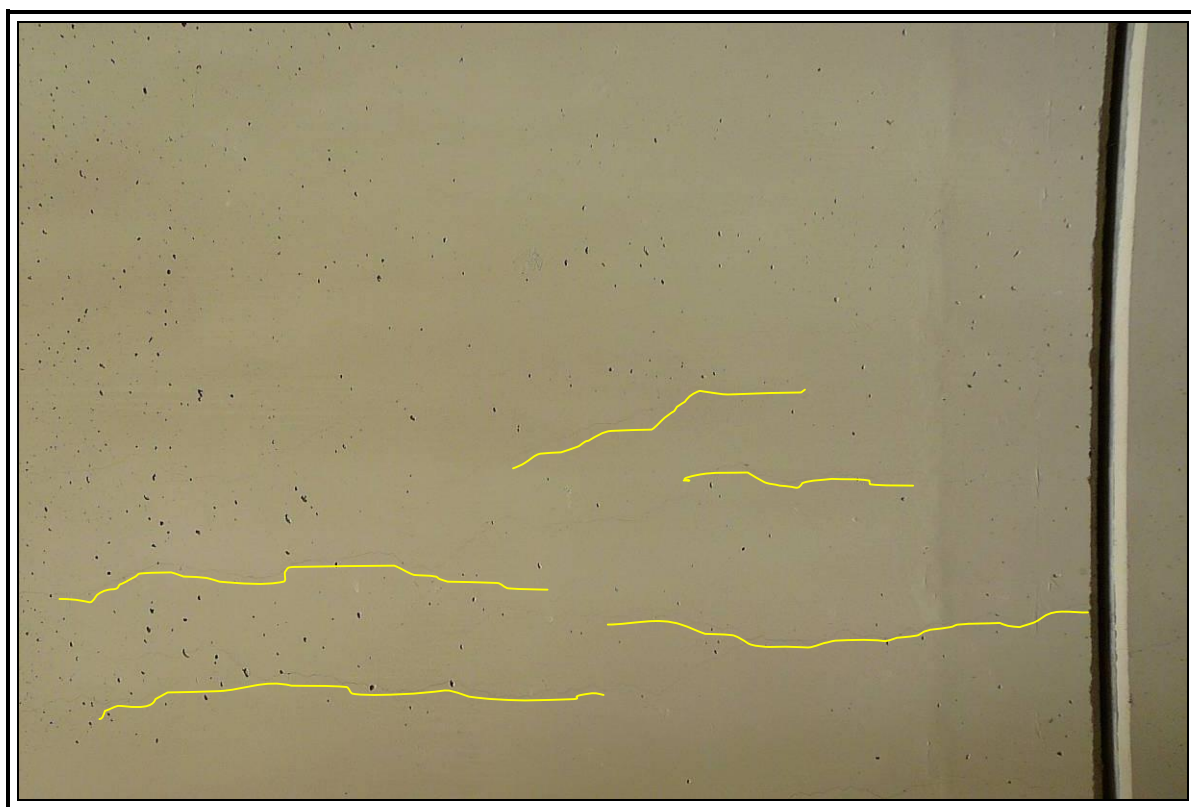
Fisuras de retracción.
