**CONTRATO DE CONSULTORÍA Y ASISTENCIA  
PARA LA REALIZACIÓN DE LAS PRUEBAS DE CARGA  
PARA LA RECEPCIÓN DE PUENTES DEL NUEVO ACCESO FERROVIARIO DE ALTA  
VELOCIDAD DE MADRID -ZARAGOZA - BARCELONA - FRONTERA FRANCESA  
TRAMO: LA ROCA DEL VALLÉS - RIUDELLOTS DE LA SELVA**

**INFORME DE INSPECCIÓN PRINCIPAL**

**Obra Drenaje 07-39**

**Código: 01810D04**

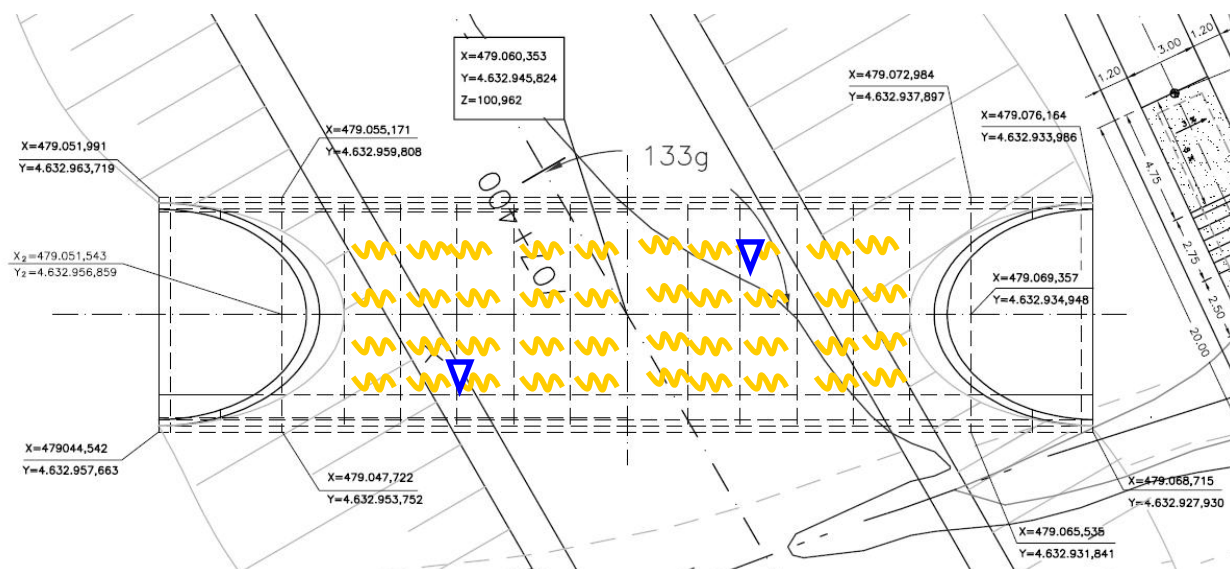
Planta de las estructura

A continuación se muestra un croquis con la posición aproximada de cada uno de los deterioros anteriormente mencionados:

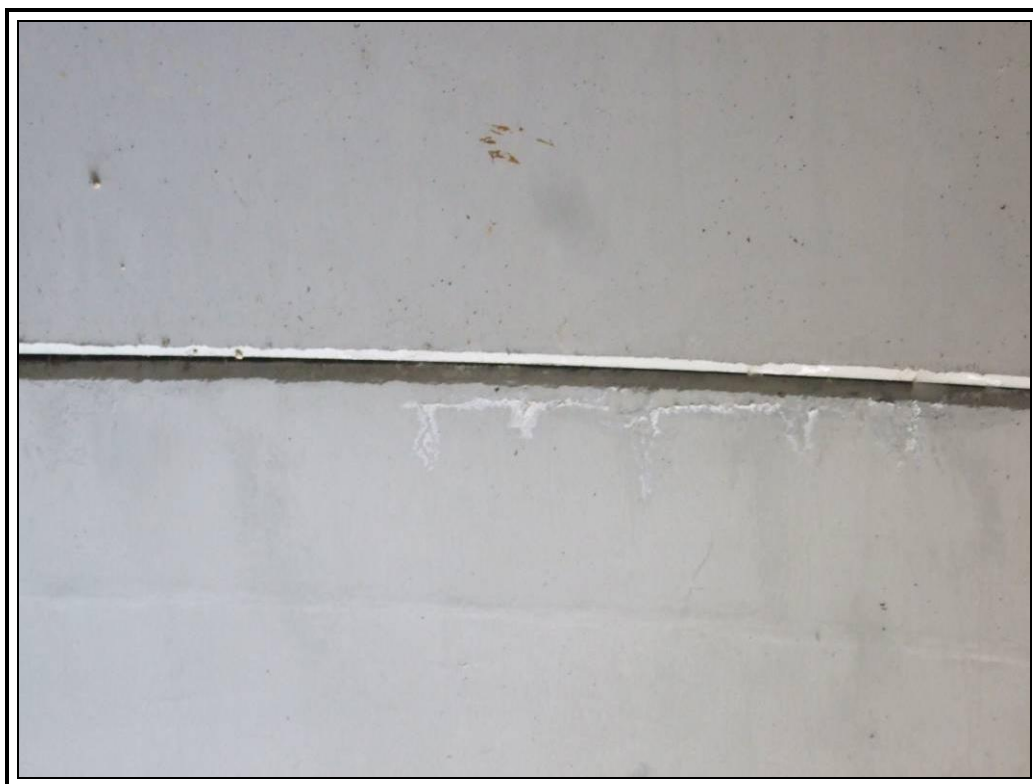
Dos deterioros se han observado en la bóveda. El primero consiste, probablemente, en un fallo en la impermeabilización del trasdós en la zona de contacto entre algunos de los anillos de la bóveda, lo que está provocando filtraciones con eflorescencias. El segundo de los deterioros lo constituye una familia de fisuras sensiblemente horizontales y paralelas, con abertura inferior a los 0,4 mm ubicadas en la mayoría de las dovelas. Su origen podría estar relacionado con efectos de retracción y escasez de recubrimiento.

Filtraciones con eflorescencias por la junta entre anillos.

En cuanto a las filtraciones no se recomienda reparación, pues no se conoce el alcance del deterioro en los elementos de impermeabilización que pueden estar provocando la entrada de agua por la junta entre elementos, no obstante, se aconseja hacer un seguimiento en futuras inspecciones.

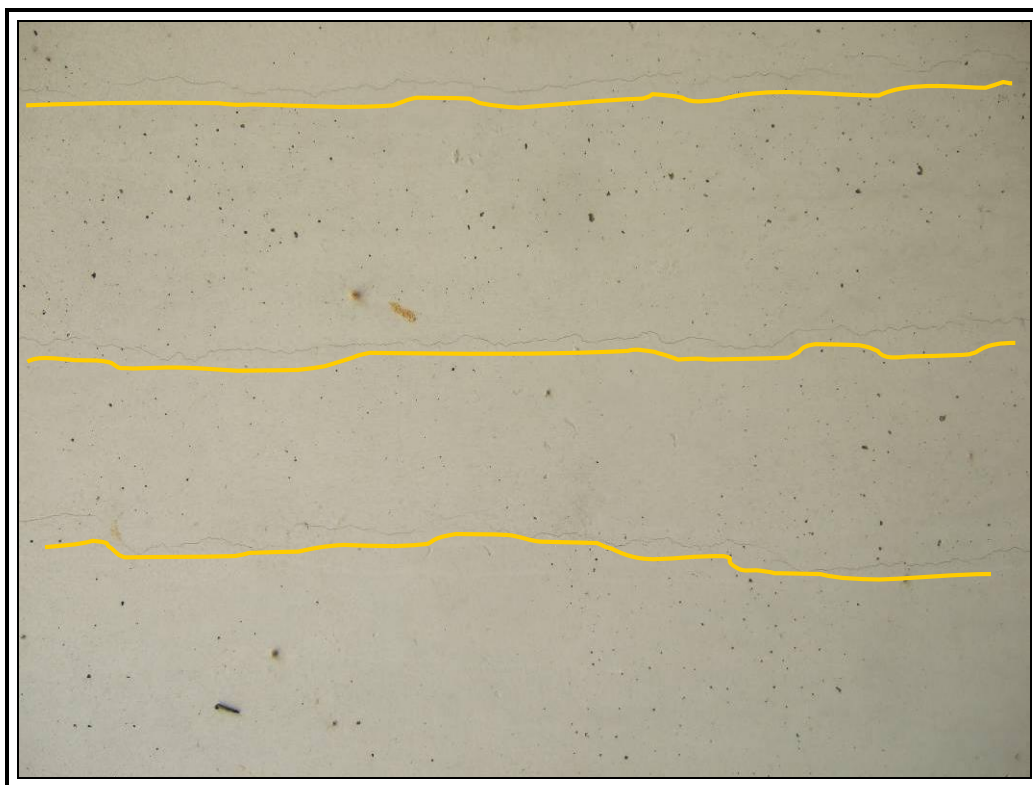
Fisuras horizontales en la bóveda

Respecto a las fisuras horizontales detectadas en la bóveda, puesto que la abertura era menor de 0,4 mm, no se considera reparación pues no afecta a la integridad estructural. Adicionalmente se aconseja un seguimiento de las mismas en futuras inspecciones para conocer su evolución.

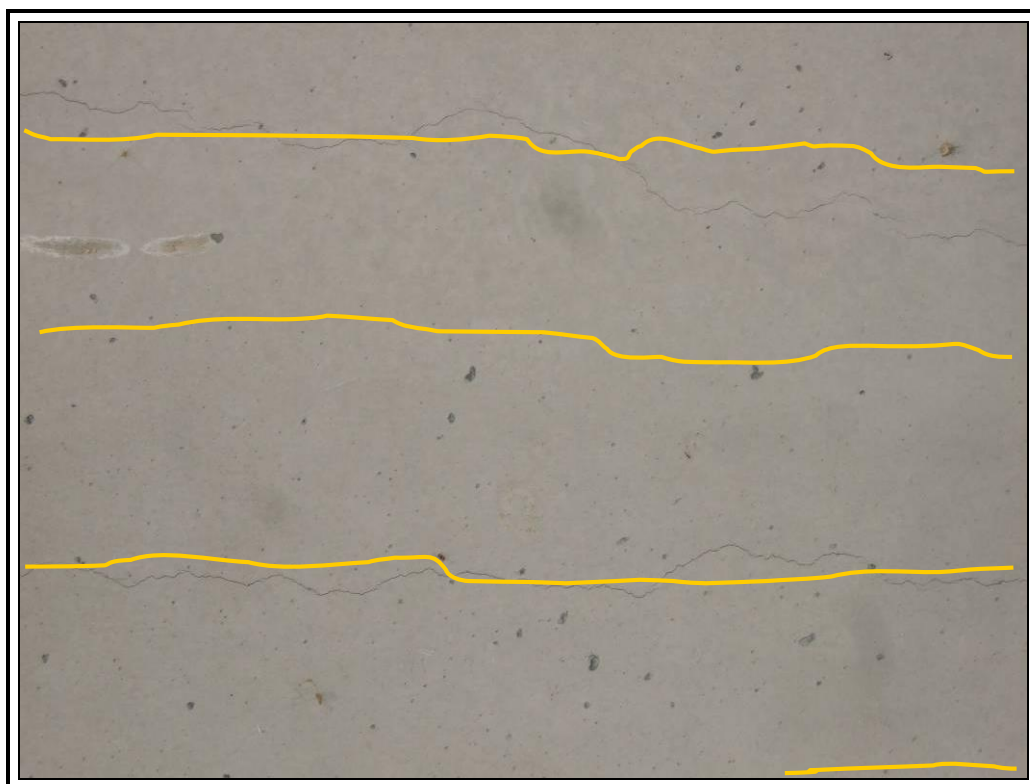
Fisuras horizontales en la bóveda

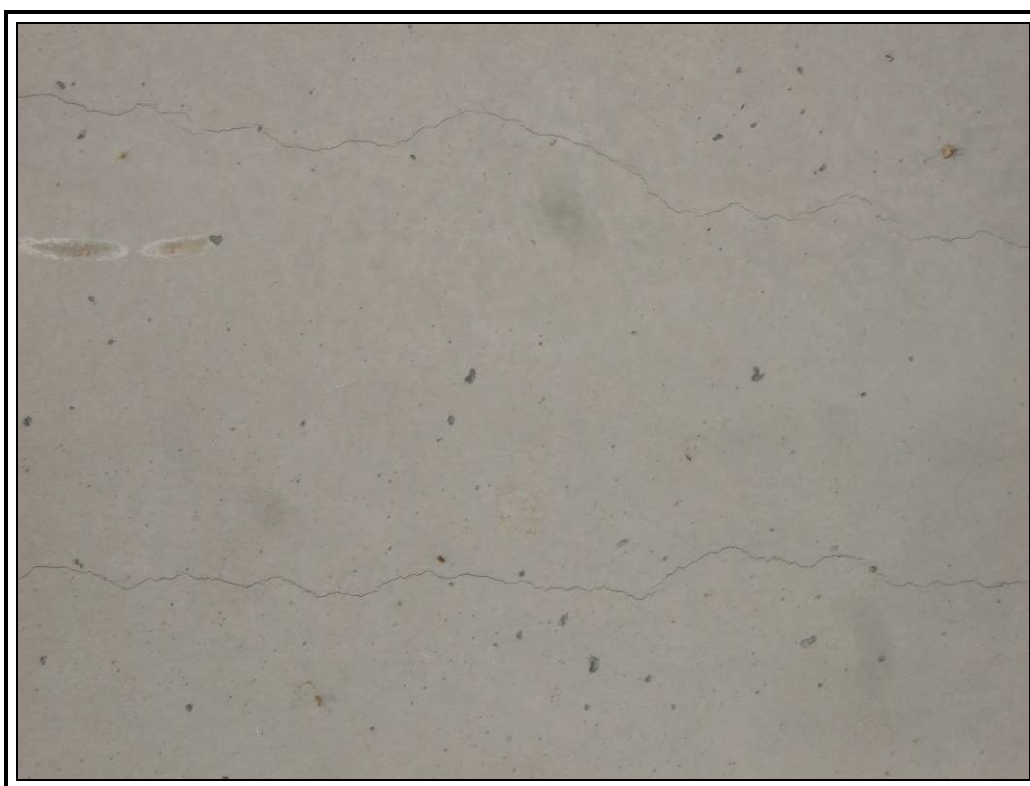
Detalle de fisuras horizontales en la bóveda

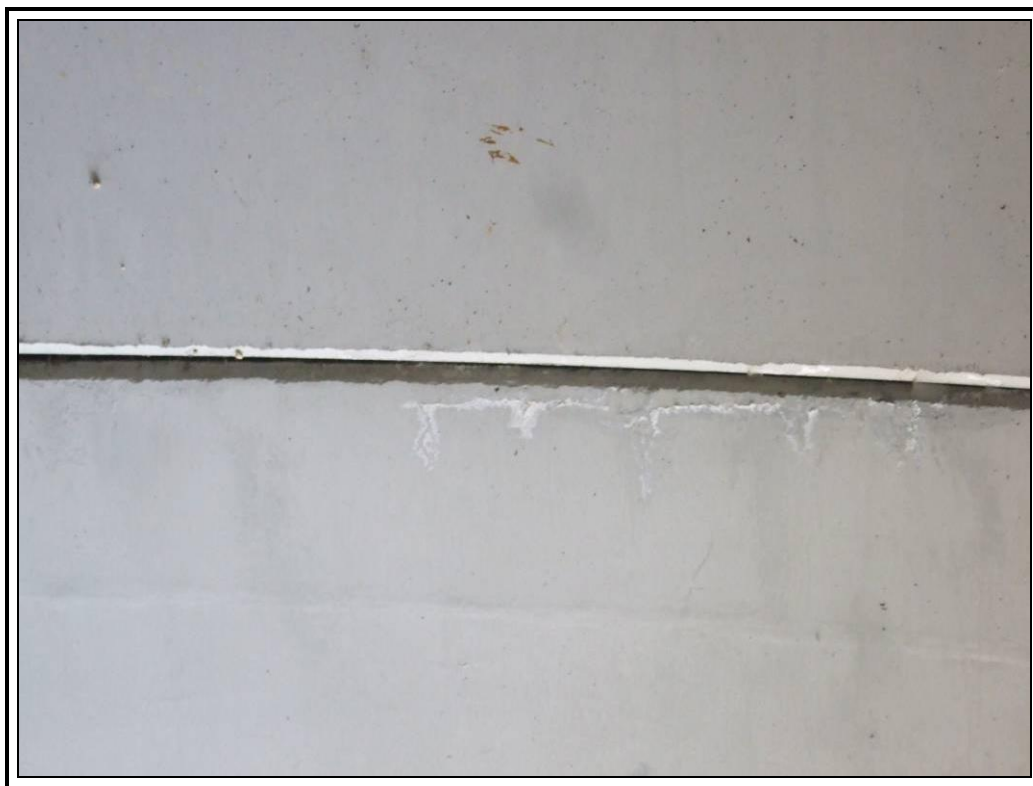
Filtraciones con eflorescencias por la junta entre anillos.

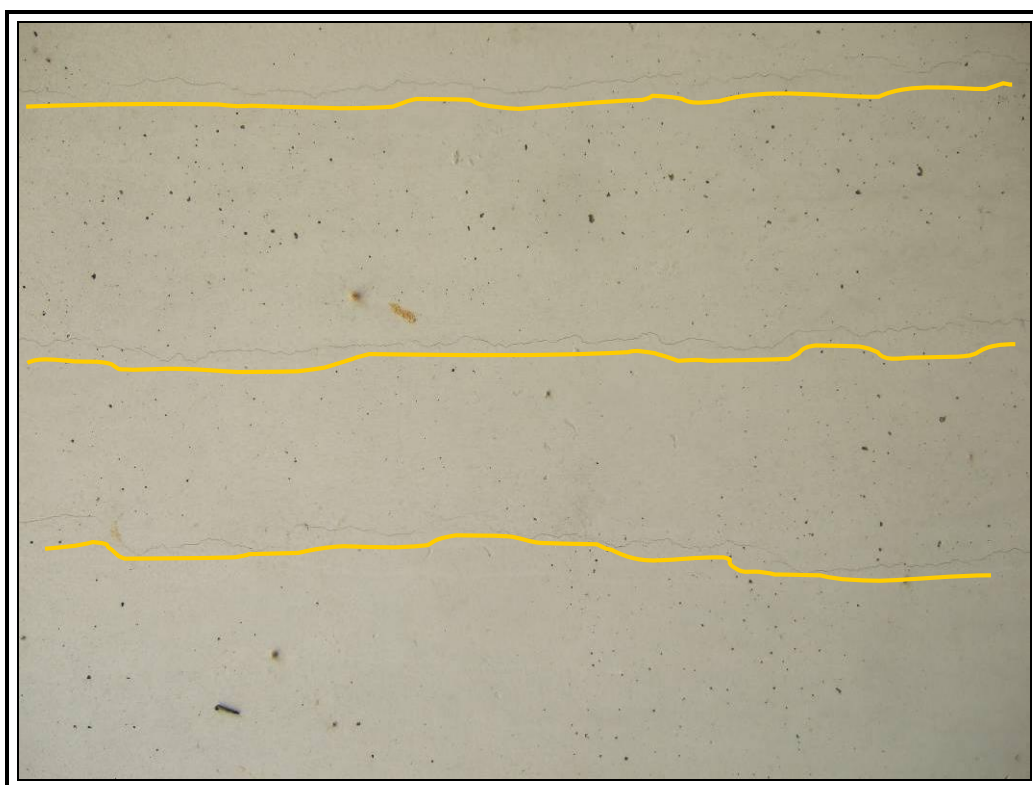
Fisuras horizontales en la bóveda

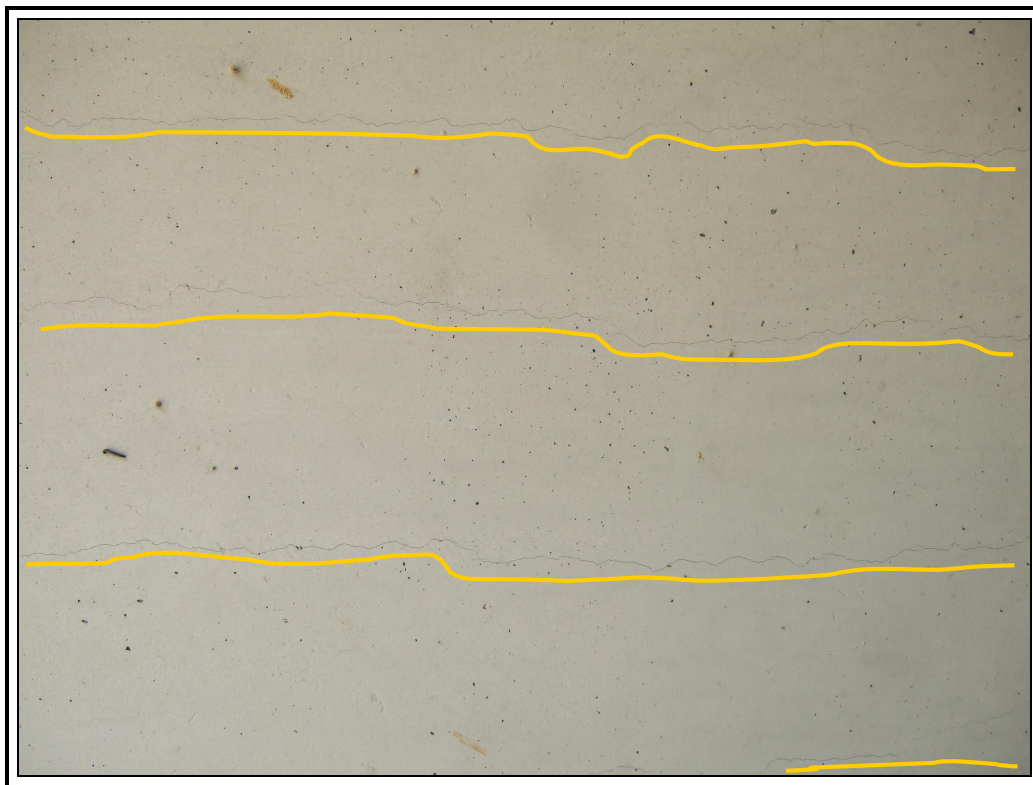
Fisuras horizontales en la bóveda

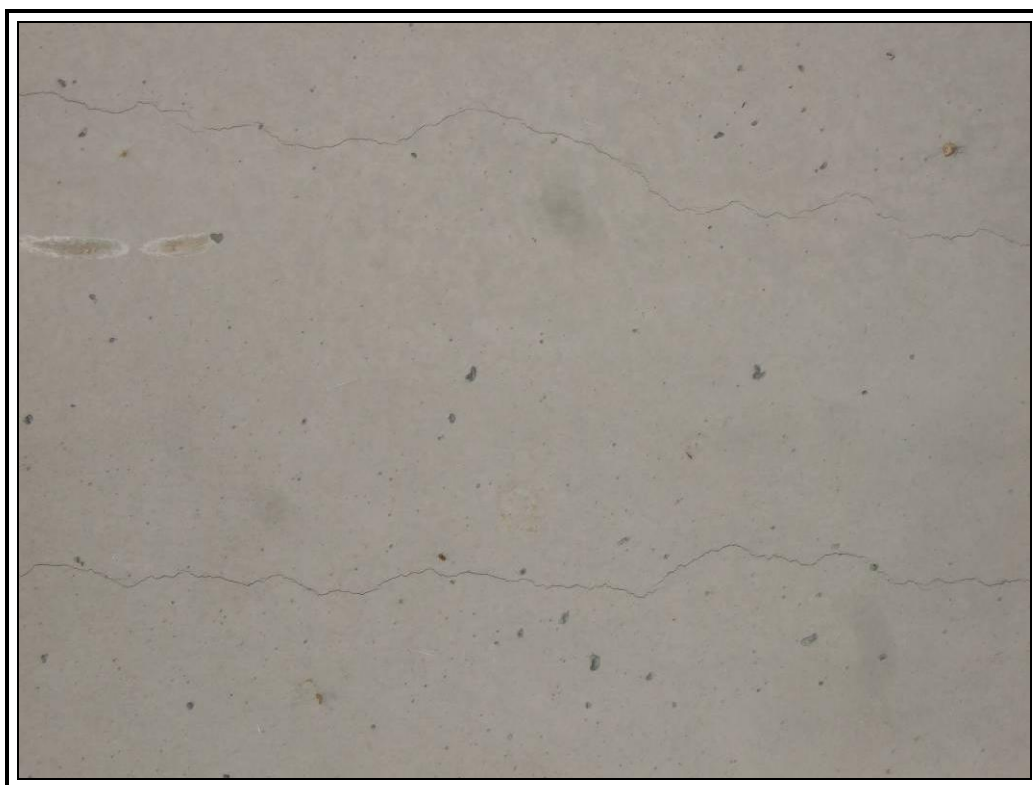
Detalle de fisuras horizontales en la bóveda
