**CONTRATO DE CONSULTORÍA Y ASISTENCIA  
PARA LA REALIZACIÓN DE LAS PRUEBAS DE CARGA  
PARA LA RECEPCIÓN DE PUENTES DEL NUEVO ACCESO FERROVIARIO DE ALTA  
VELOCIDAD DE MADRID -ZARAGOZA - BARCELONA - FRONTERA FRANCESA  
TRAMO: LA ROCA DEL VALLÉS - RIUDELLOTS DE LA SELVA**

**INFORME DE INSPECCIÓN PRINCIPAL**

**Obra Drenaje 08-43**

**Mayo de 2011**

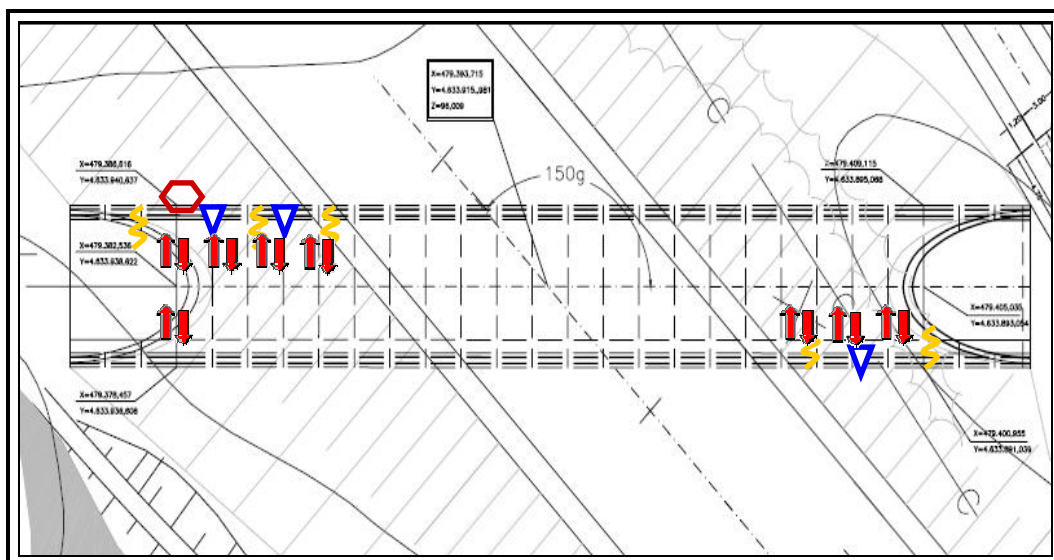
Planta.

Se han localizado desplazamientos relativos de elementos en sendos extremos de la estructura probablemente debidos a la carga asimétrica de la bóveda. Estos desplazamientos provocan una fisuración en diferentes elementos, así como la ruptura puntual de la impermeabilización, lo que ha generado filtraciones algunas de ellas con eflorescencias. También se han localizado un desconchón por golpe en la base del estribo 1. Se ha detectado un nido de grava en un elemento del lado izquierdo del estribo 1.

Se recomienda una auscultación de la estructura para poder realizar un control de la evolución del movimiento de las dovelas, y poder así tomar las medidas oportunas en caso de ser necesario.

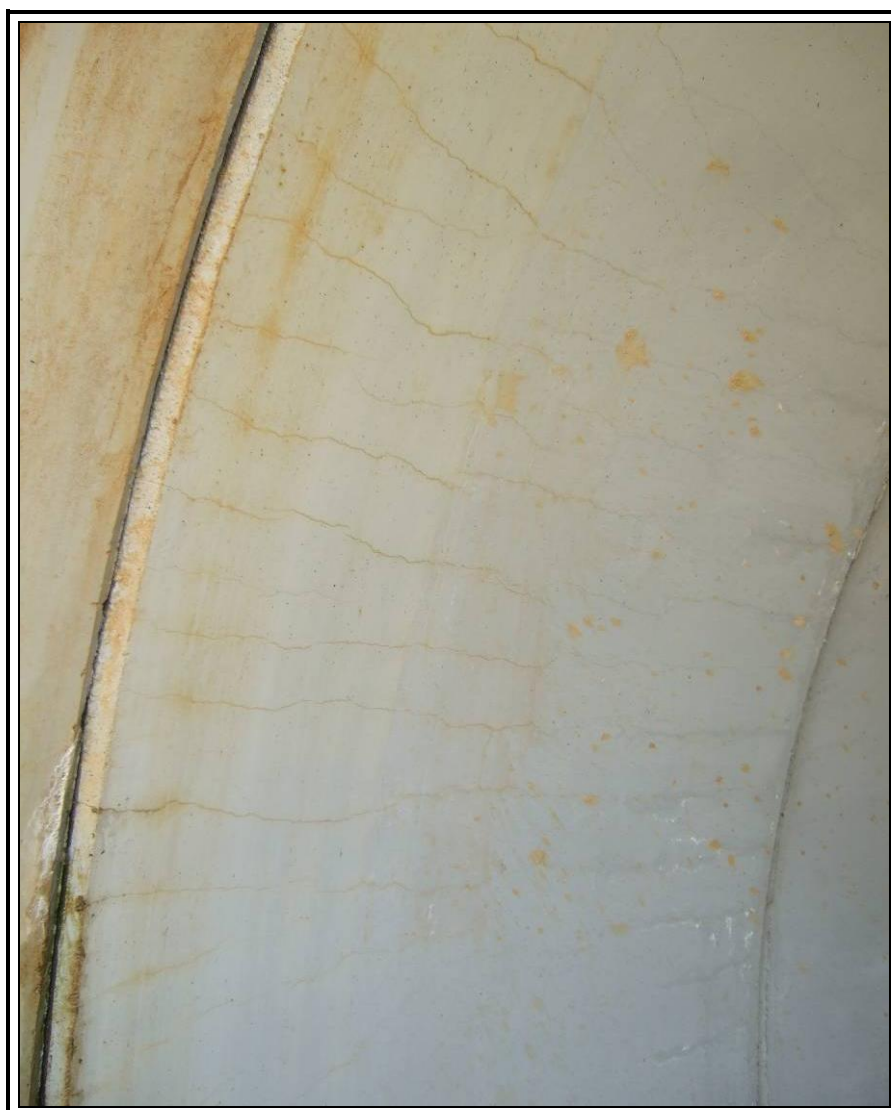
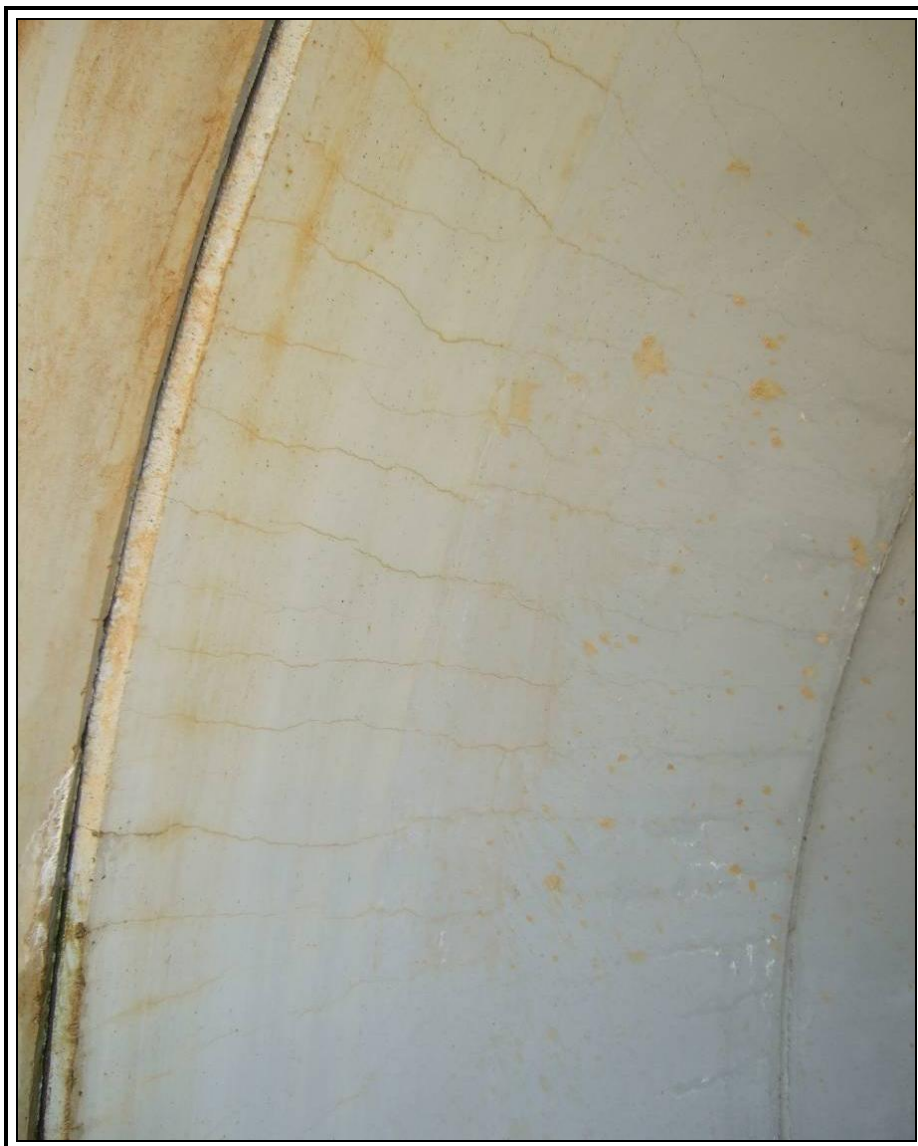
Respecto a las fisuras detectadas en los elementos de la bóveda, puesto que su abertura en todos los casos, era menor de 0,4 mm, no se considera reparación pues no afecta a la integridad estructural. Sin embargo sí se recomienda hacer un seguimiento de las mismas en posteriores inspecciones.

Familia de fisuras en elemento de estribo 1 lado derecho.

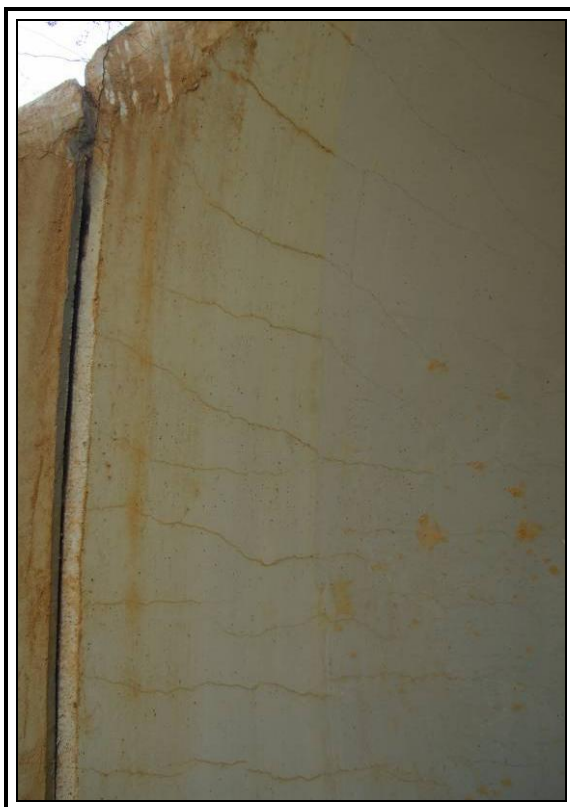
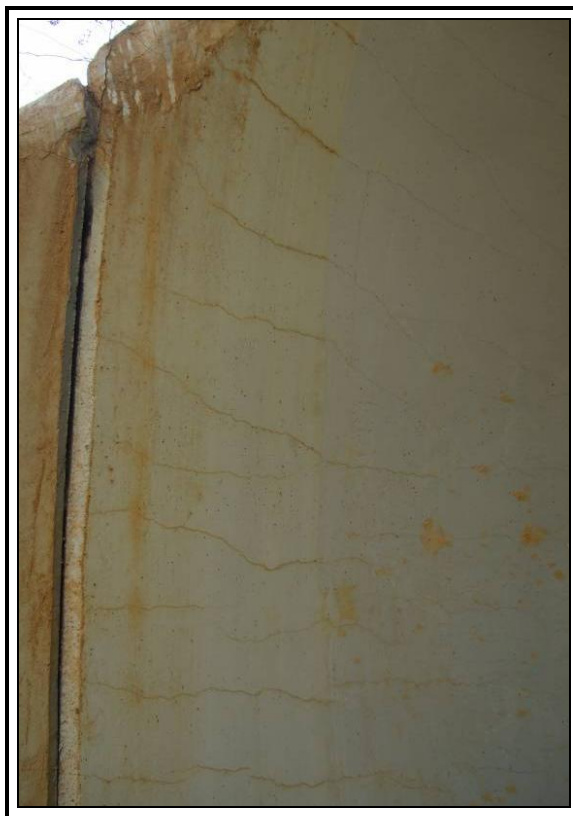
Familia de fisuras en elemento de estribo 1 lado derecho.

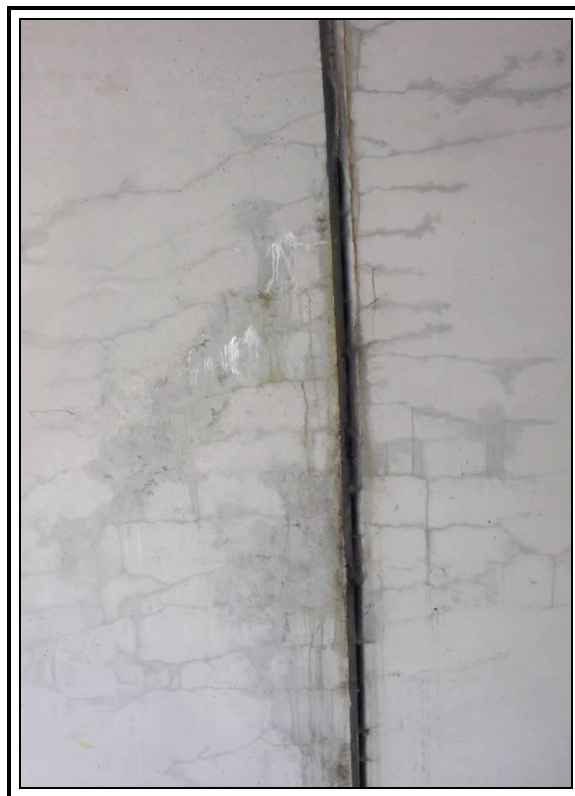
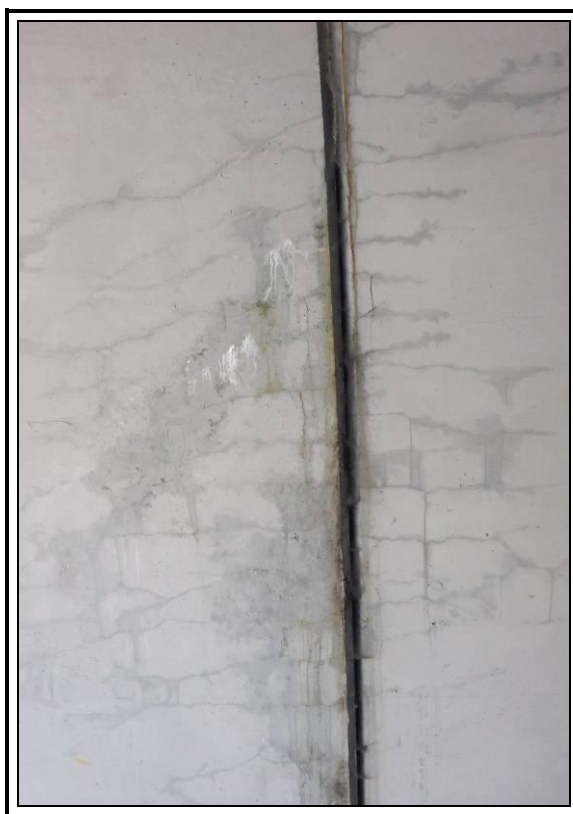
Familia de fisuras en piel de cocodrilo en elemento de estribo 1 lado derecho.

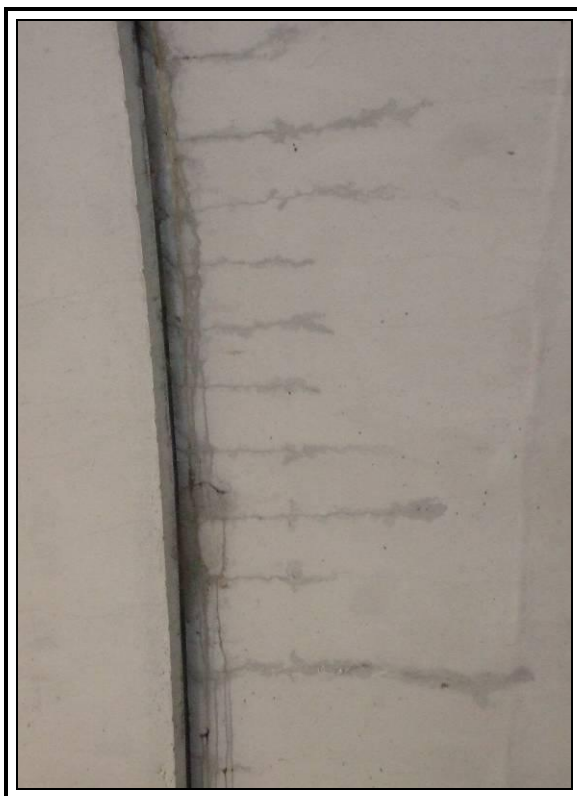
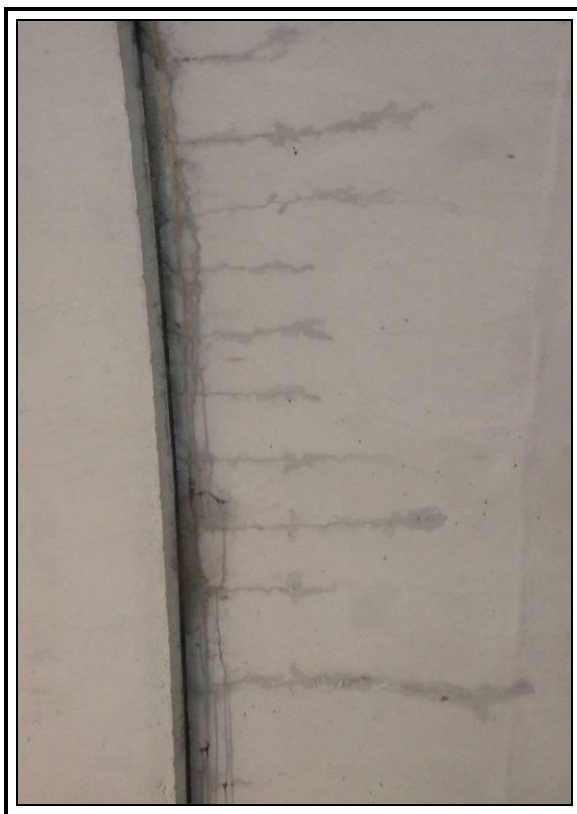
Familia de fisuras en elemento de estribo 1 lado derecho.

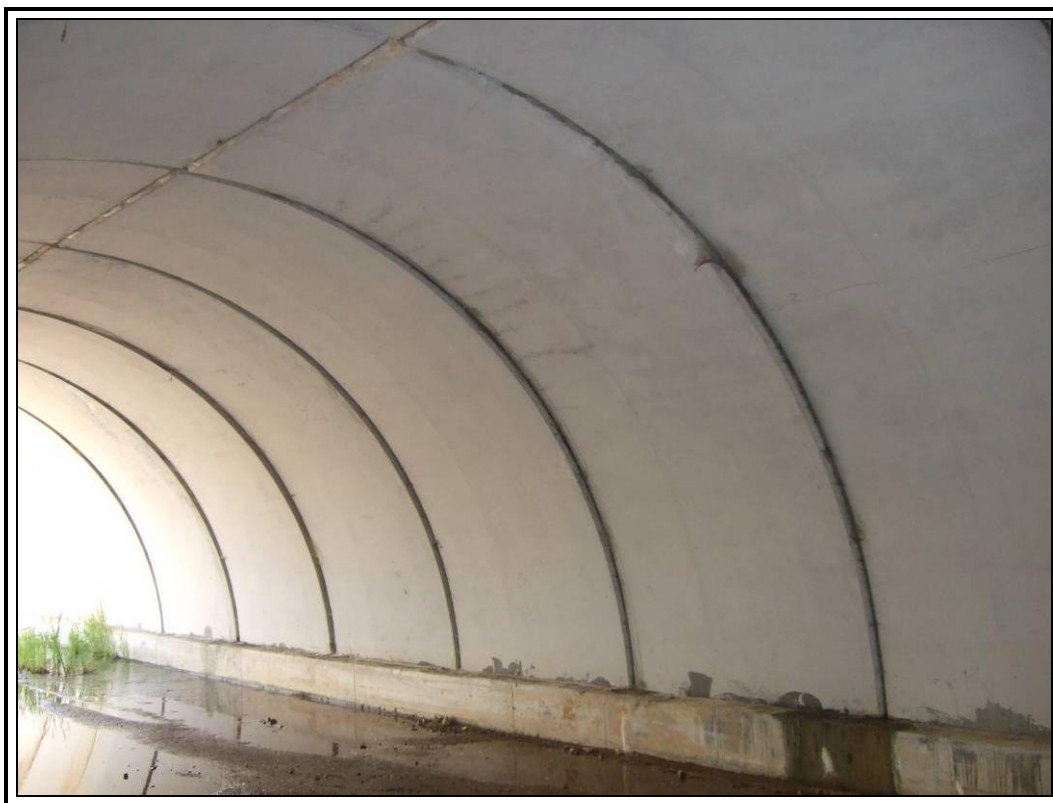
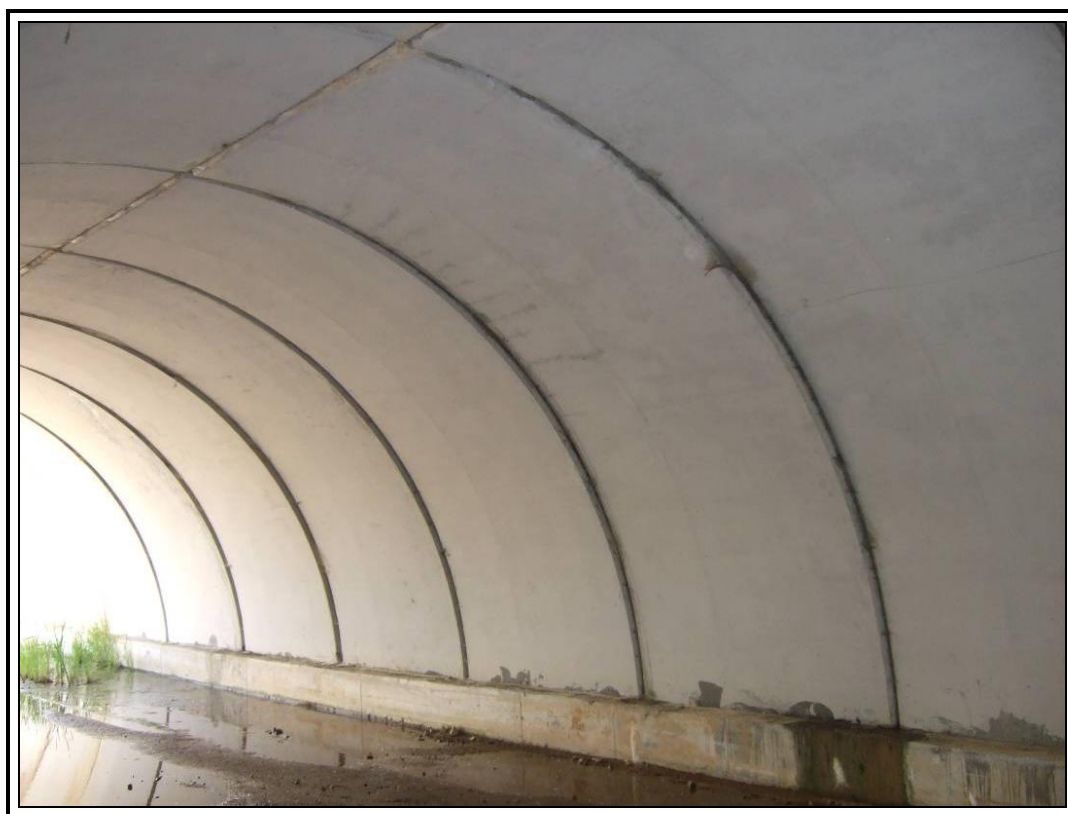
Desplazamiento entre elementos en estribo 1 lado derecho.

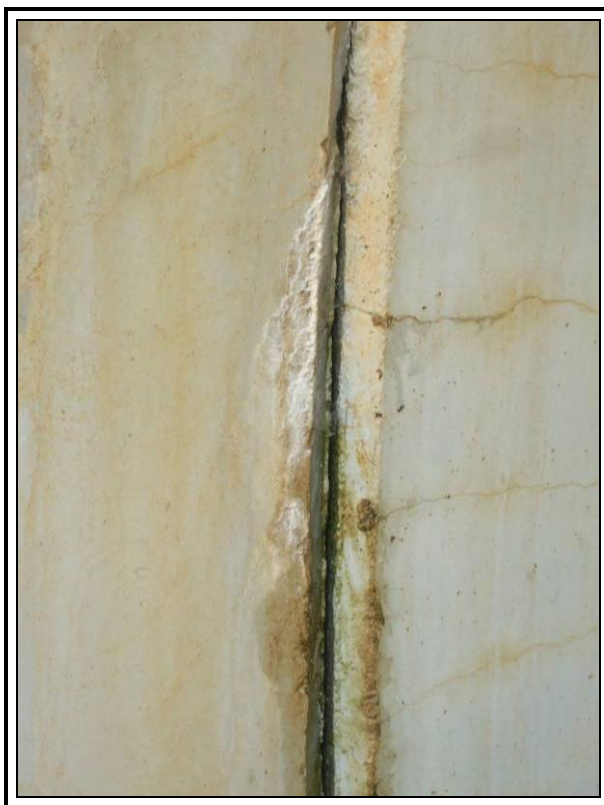
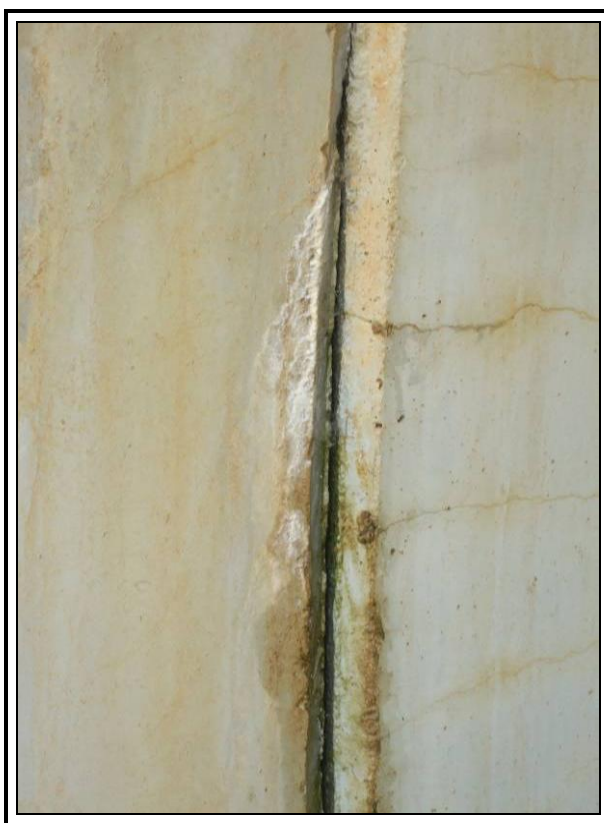
Filtraciones con eflorescencias entre elementos desplazados del estribo derecho lado derecho.

En cuanto a las filtraciones no se recomienda reparación, pues no se conoce el alcance del deterioro en los elementos de impermeabilización que pueden estar provocando la entrada de agua por la junta entre elementos, no obstante, se aconseja hacer un seguimiento en futuras inspecciones.

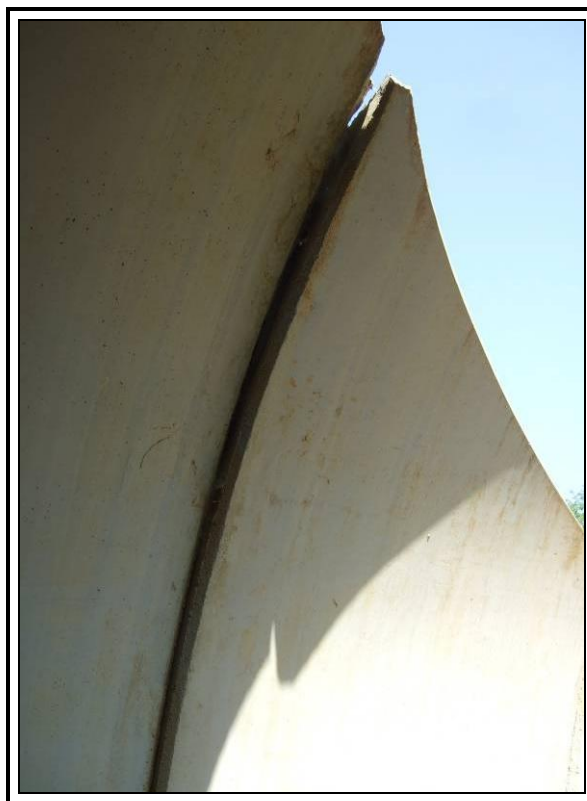
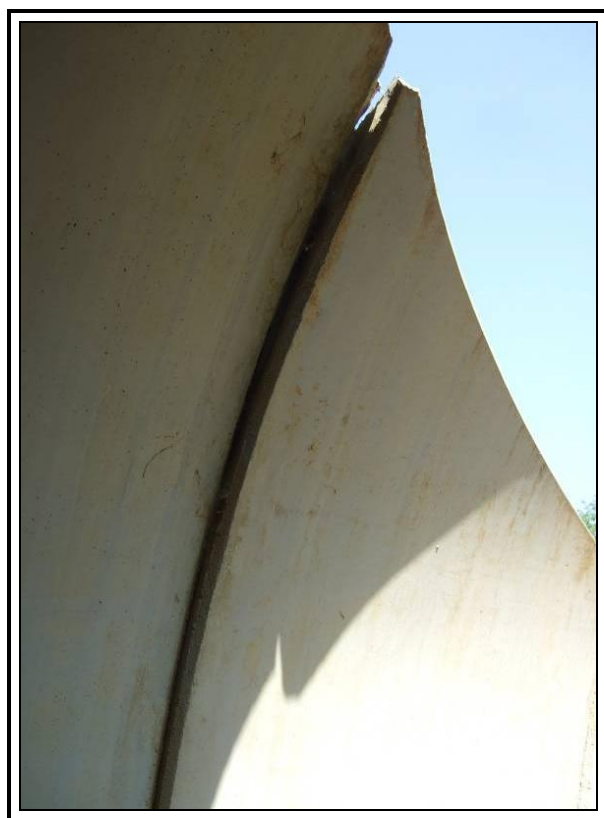
Desplazamiento entre elementos estribo 2 lado derecho.

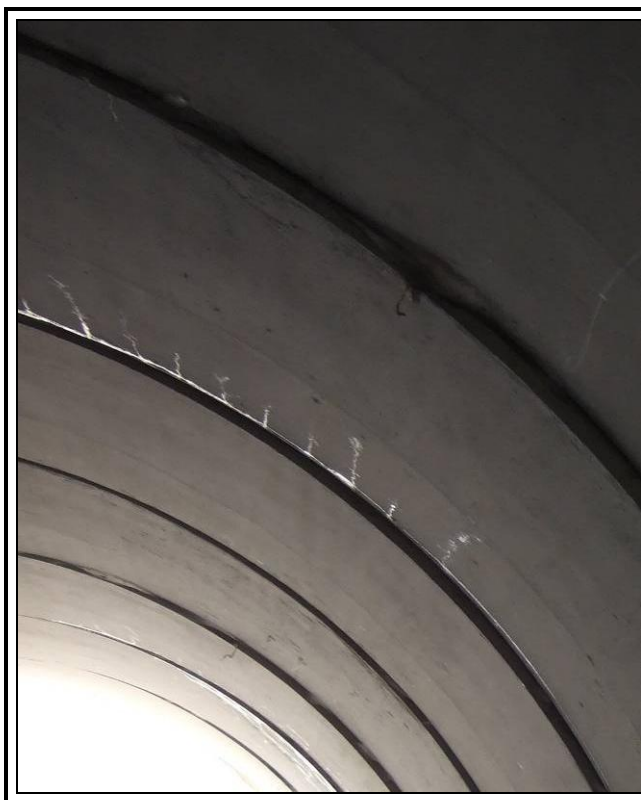
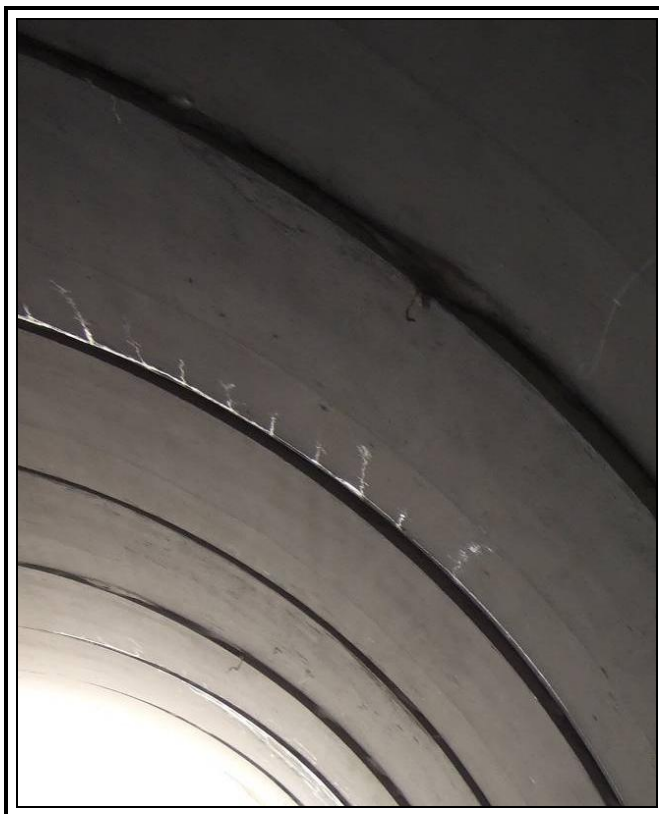
Filtraciones entre elementos desplazados.

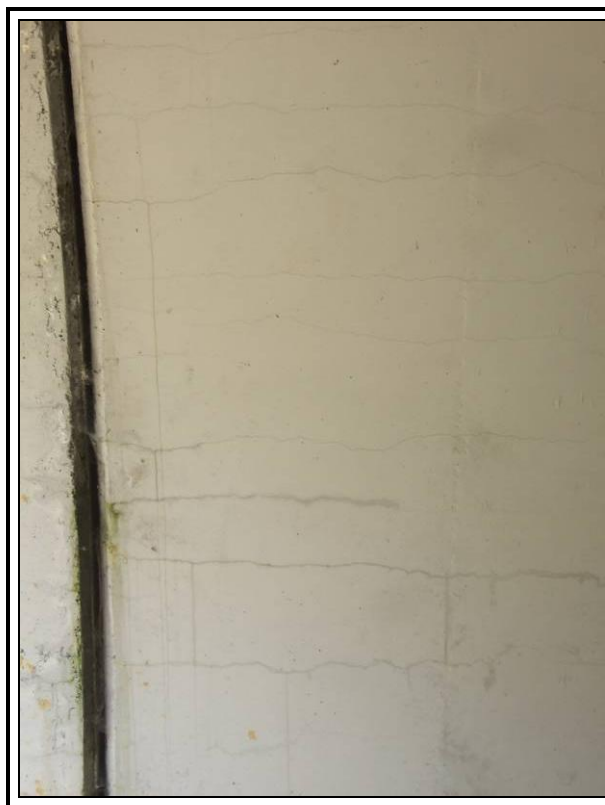
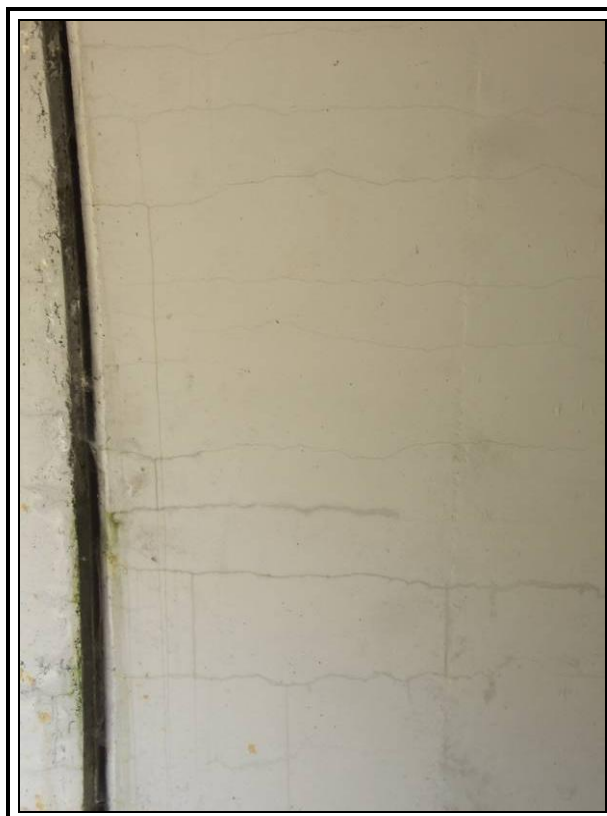
Fisuras en dovelas.

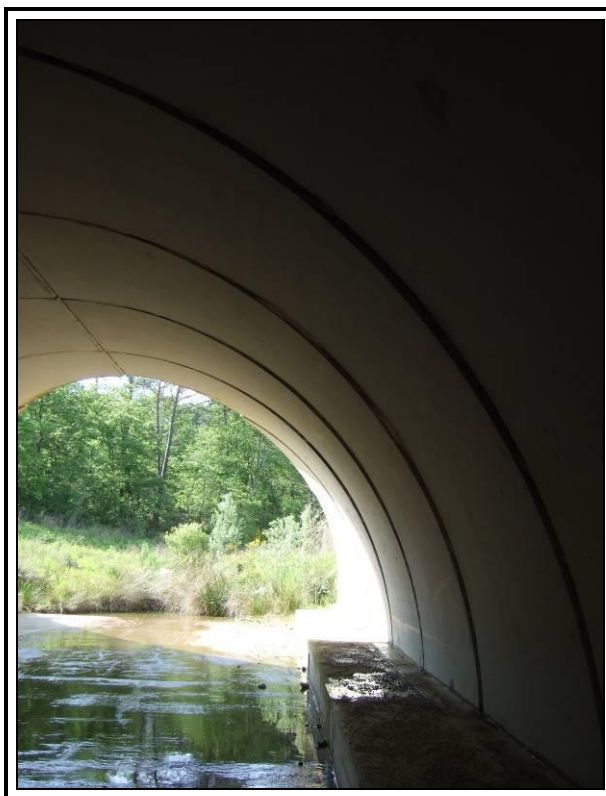
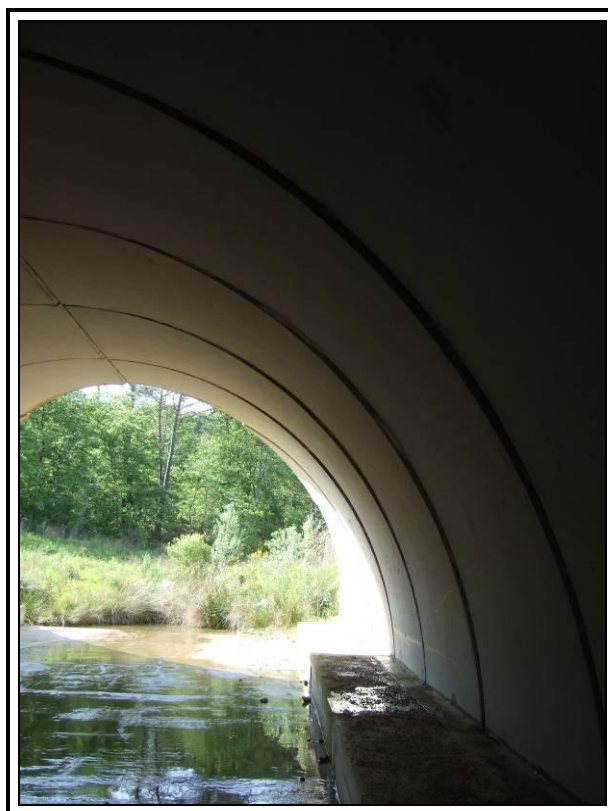
Desplazamiento entre elementos en estribo 1 lado izquierdo.

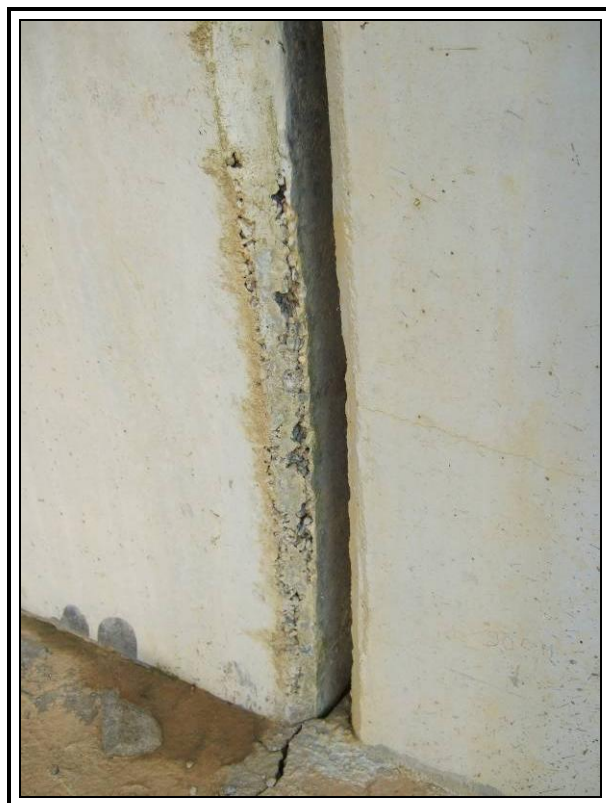
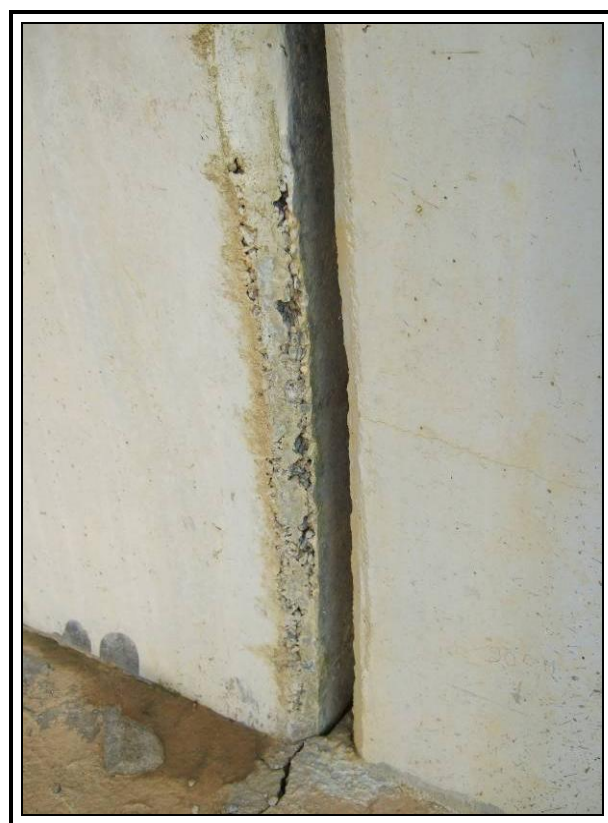
Nido de grava en elemento estribo 1 lado izquierdo.

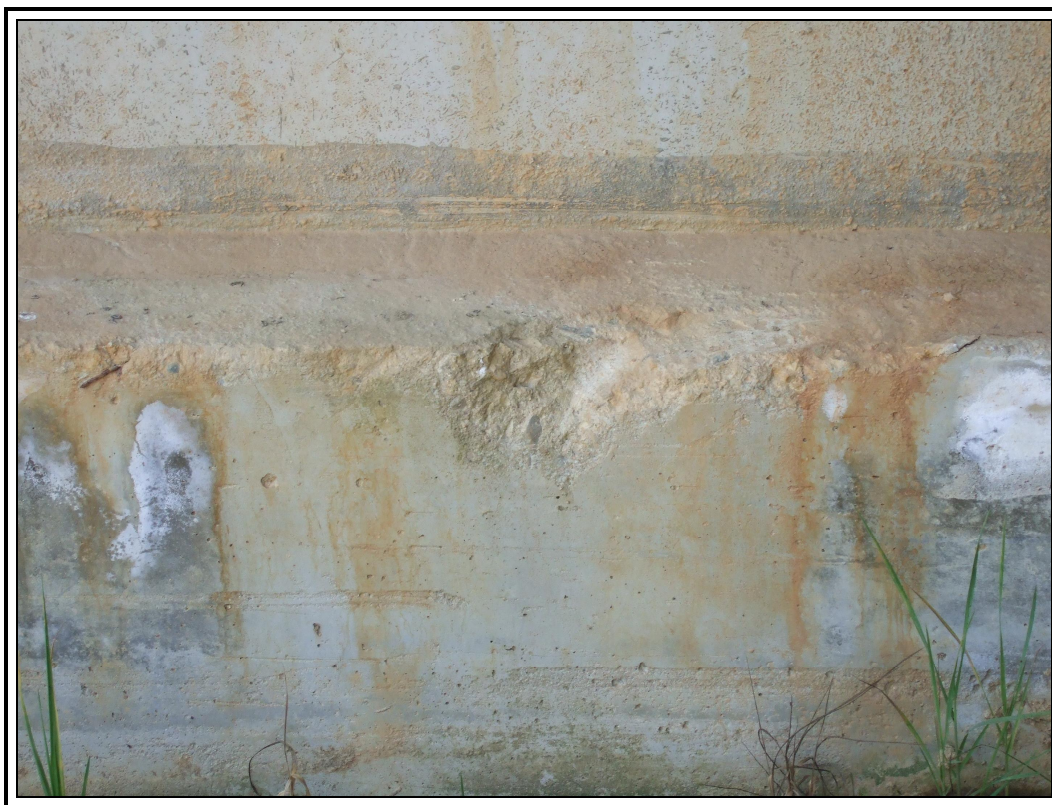
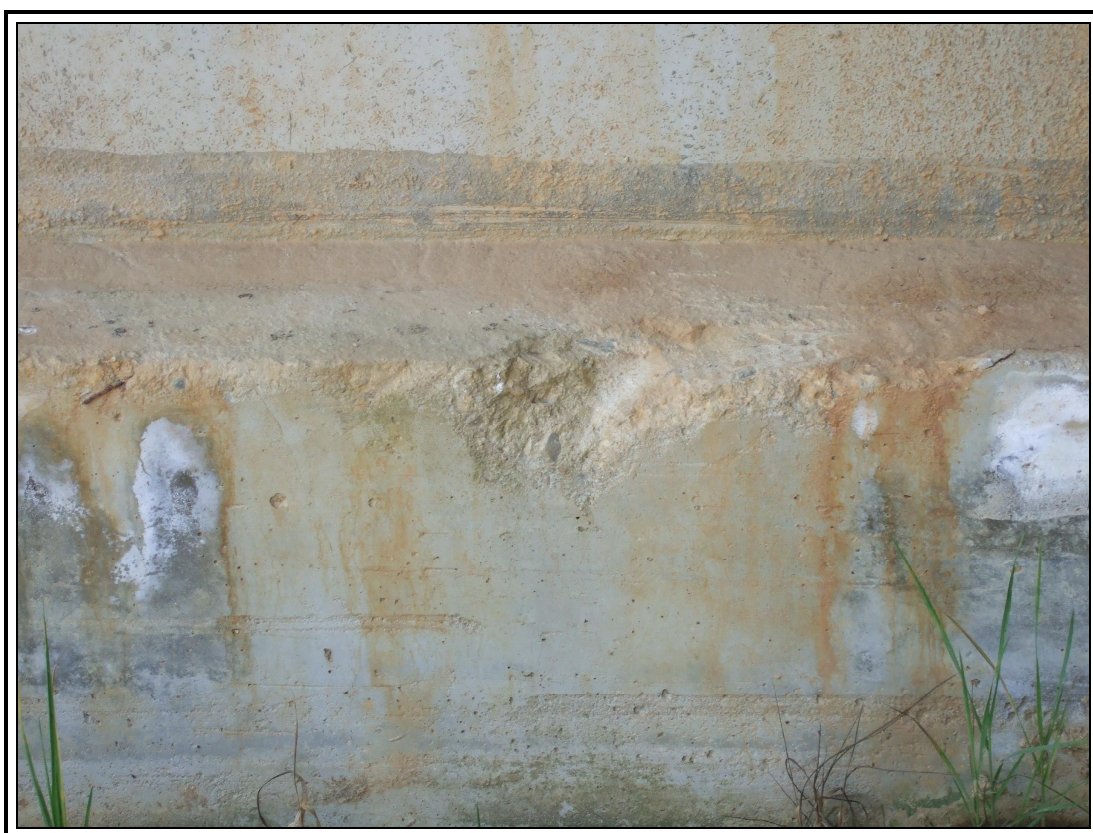
Desconchón por golpe en estribo 1.

En el desconchón sin armadura implicada se aconseja el picado y saneo de la superficie afectada y la restitución de la geometría original por medio de mortero de reparación.
