DOCUMENTO: E/LC-09026/AU-34

FECHA: 2010-06-14

**INSPECCIÓN PRINCIPAL DE LA OBRA DE DRENAJE  
SITUADA EN EL P.K. OBRA 711+340 (P.K. LINEA  
702+817) DE LA L.A.V. MADRID – ZARAGOZA –  
BARCELONA – FRONTERA FRANCESA. TRAMO:  
BARCELONA SANTS – FIGUERES. SUBTRAMO: SILS –  
RIUDELLOTS.**

Peticionario: **ADIF**

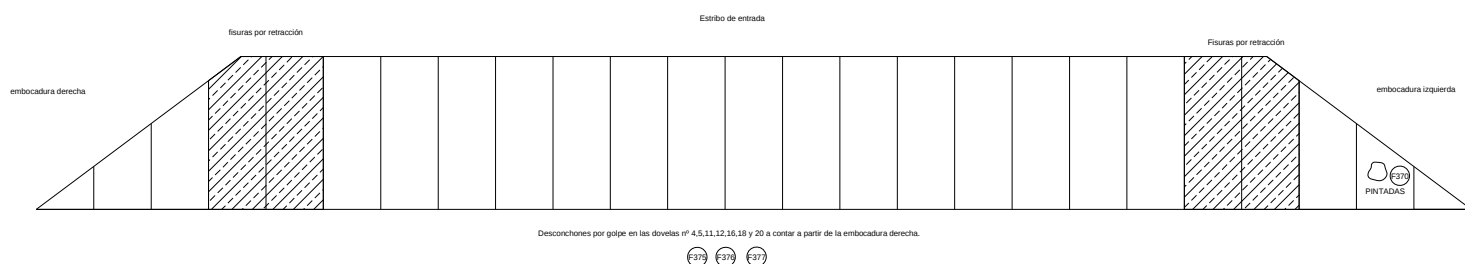
**Croquis nº 1. Estribo de entrada**

A continuación se muestran croquis con la posición de los deterioros más significativos anteriormente mencionados. En los croquis se indica el número de la fotografía que refleja el daño y que se ha recogido en el anejo nº 3 del presente informe.

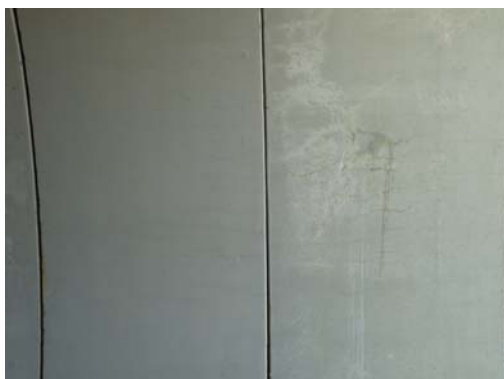
Durante la inspección realizada se observaron algunas fisuras (cuya abertura máxima era de 0,10 mm) en mapa en la superficie de las dovelas prefabricadas. Todas estas fisuras son debidas a los fenómenos de retracción del hormigón y/o a las variaciones dimensionales coartadas y debidas a cambios volumétricos originados por los gradientes térmicos a edades tempranas

**Fotografía nº 7.** Fisuras por retracción en la embocadura izquierda

Las fisuras observadas en las dovelas durante la inspección de la estructura conviene sean selladas para evitar su evolución futura, mediante un adhesivo estructural.

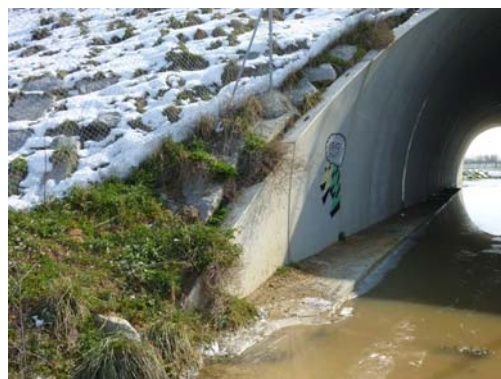
Hemos apreciado pintadas en algunas dovelas próximas a la embocadura izquierda.

**Fotografía nº 8.** Pintadas en una aleta de la embocadura izquierda

Para restituir el aspecto original de la estructura se debería proceder al pintado de la misma para ocultar los "graffitis" realizados.

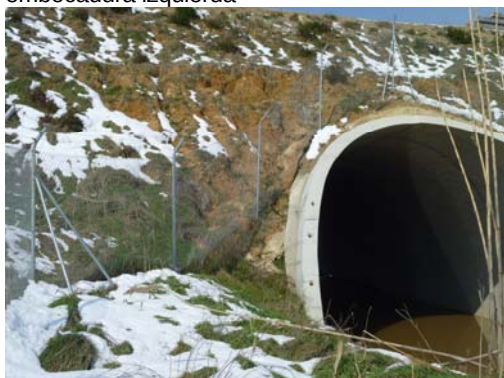
Hemos observado, en el terraplén de la embocadura derecha, erosión provocada por la escorrentía de aguas provenientes de la plataforma.

**Fotografía nº 9.** Erosión del terraplén de la embocadura derecha

Se recomienda tomar las medidas necesarias para canalizar el agua de lluvia y así evitar que esta provoque la erosión de los terraplenes o la formación de cárcavas. Las cárcavas existentes deberían ser rellenadas con terreno debidamente compactado.

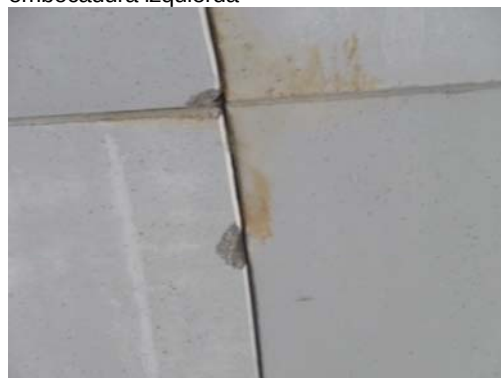
Hemos detectado desconchones en algunas dovelas de la obra de drenaje. Estos daños son debidos a un transporte y/o colocación en obra no del todo cuidado de las dovelas prefabricadas.

**Fotografía nº 10.** Desconchones en algunas dovelas

Todos los desconchones existentes deberían ser reparados con un mortero de retracción compensada previa limpieza de la zona de contacto entre los dos materiales. Dicha zona debe encontrarse sin cualquier tipo de material fragmentado, polvo, etc que impida la adherencia entre el hormigón existente y el mortero de reparación, si en algún caso fuera detectada alguna armadura después de preparada la superficie, estas deberían ser cepilladas y protegidas con una pintura protectora antes de se llevar a cabo la reparación del desconchón.
