INSPECCIÓN PRINCIPAL DE LA OBRA DE DRENAJE  
SITUADA EN EL P.K. OBRA 711+900 (P.K. LINEA  
703+377) DE LA L.A.V. MADRID – ZARAGOZA –  
BARCELONA – FRONTERA FRANCESA. TRAMO:  
BARCELONA SANTS – FIGUERES. SUBTRAMO: SILS –  
RIUDELLOTS.

Peticionario: **ADIF**

Este informe tiene por objeto la Inspección Principal de la obra de drenaje sita en el P.K.obra 711+ 900 (P.K. Línea 703+377) del subtramo Sils - Riudellots, perteneciente al Nuevo Acceso Ferroviario de Alta Velocidad Madrid – Zaragoza – Barcelona – Frontera Francesa.

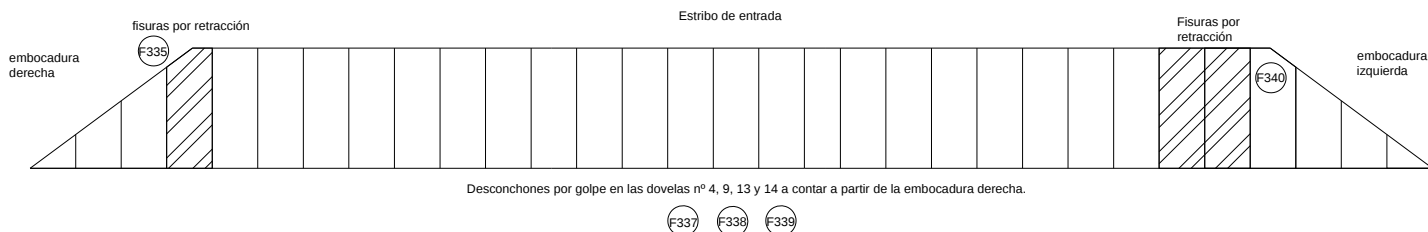
**Croquis nº 1. Estribo de entrada**

A continuación se muestran croquis con la posición de los deterioros más significativos anteriormente mencionados. En los croquis se indica el número de la fotografía que refleja el daño y que se ha recogido en el anejo nº 3 del presente informe.

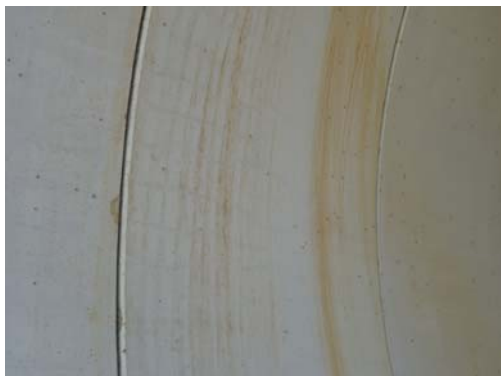
Durante la inspección realizada se observaron algunas fisuras (cuya abertura máxima era de 0,10 mm) en mapa en la superficie de las dovelas prefabricadas. Todas estas fisuras son debidas a los fenómenos de retracción del hormigón y/o a las variaciones dimensionales coartadas y debidas a cambios volumétricos originados por los gradientes térmicos a edades tempranas

**Fotografía nº 7.** Fisuras por retracción en una dovela próxima a la embocadura derecha

Las fisuras observadas en las dovelas durante la inspección de la estructura conviene sean selladas para evitar su evolución futura, mediante un adhesivo estructural.

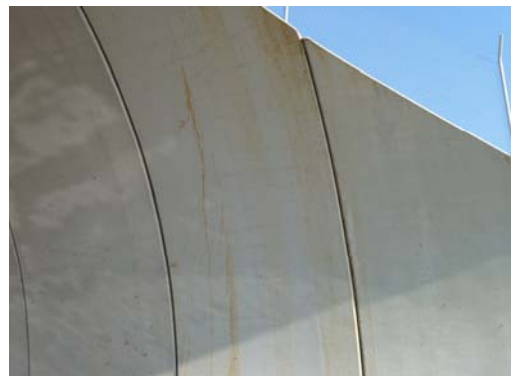
**Fotografía nº 8.** Fisuras por retracción en una dovela próxima a la embocadura derecha

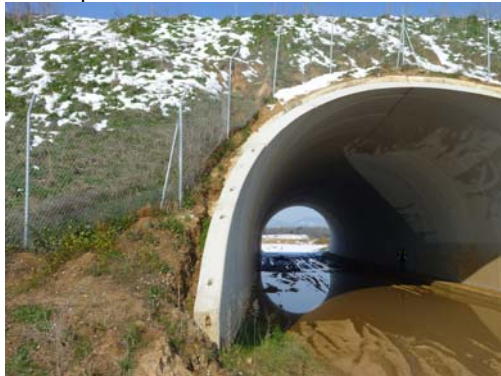
Hemos observado, en el terraplén de la embocadura derecha, erosión provocada por la escorrentía de aguas provenientes de la plataforma.

**Fotografía nº 9.** Erosión del terraplén de la embocadura derecha

Se recomienda tomar las medidas necesarias para canalizar el agua de lluvia y así evitar que esta provoque la erosión de los terraplenes o la formación de cárcavas. Las cárcavas existentes deberían ser rellenadas con terreno debidamente compactado.

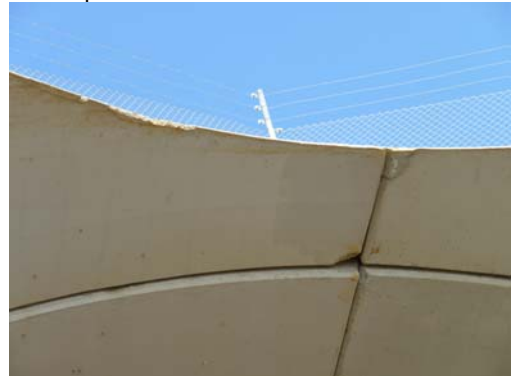
Hemos detectado desconchones en algunas dovelas( nº 4, 9, 13 y 14 a contar a partir de la embocadura derecha) de la obra de drenaje. Estos daños son debidos a un transporte y/o colocación en obra no del todo cuidado de las dovelas prefabricadas.

**Fotografía nº 10.** Desconchones en algunas dovelas

Todos los desconchones existentes deberían ser reparados con un mortero de retracción compensada, previa limpieza de la zona de contacto entre los dos materiales. Dicha zona debe estar sin cualquier tipo de material fragmentado,

polvo, etc que impida la adherencia entre el hormigón existente y el mortero de reparación, si en algún caso fuera detectada alguna armadura después de preparada la superficie, estas deberían ser cepilladas y protegidas con una pintura protectora antes de se llevar a cabo la reparación del desconchón.
