INSPECCIÓN PRINCIPAL DE LA OBRA DE DRENAJE  
SITUADA EN EL P.K. OBRA 711+940 (P.K. LINEA  
703+417) DE LA L.A.V. MADRID – ZARAGOZA –  
BARCELONA – FRONTERA FRANCESA. TRAMO:  
BARCELONA SANTS – FIGUERES. SUBTRAMO: SILS –  
RIUDELLOTS.

Peticionario: **ADIF**

Este informe tiene por objeto la Inspección Principal de la obra de drenaje sita en el P.K.obra 711+ 940 (P.K. Línea 703+417) del subtramo Sils - Riudellots, perteneciente al Nuevo Acceso Ferroviario de Alta Velocidad Madrid – Zaragoza – Barcelona – Frontera Francesa.

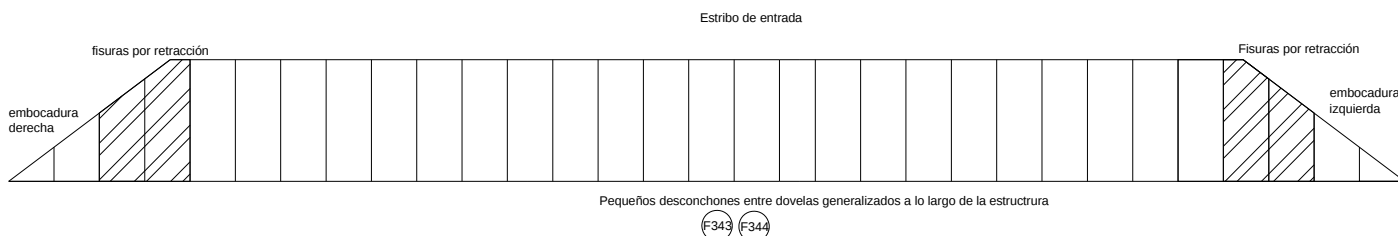
**Croquis nº 1. Estribo de entrada**

A continuación se muestran croquis con la posición de los deterioros más significativos anteriormente mencionados. En los croquis se indica el número de la fotografía que refleja el daño y que se ha recogido en el anejo nº 3 del presente informe.

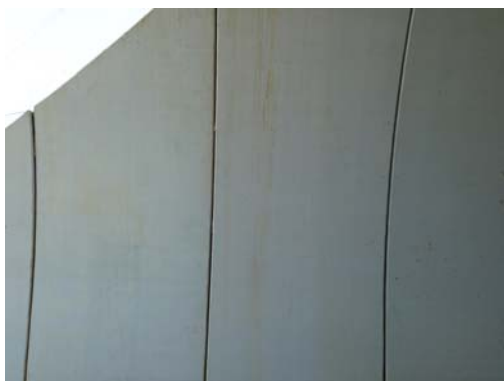
Durante la inspección realizada también se observaron algunas fisuras (cuya abertura máxima era de 0,10 mm) en mapa en la superficie de las dovelas prefabricadas, estas fisuras están localizadas en las dovelas nº 3 y nº 4 a contar a partir de ambas embocaduras. Todas estas fisuras son debidas a los fenómenos de retracción del hormigón y/o a las variaciones dimensionales coartadas y debidas a cambios volumétricos originados por los gradientes térmicos a edades tempranas

**Fotografía nº 7.** Fisuras por retracción en una dovela próxima a la embocadura izquierda

Las fisuras observadas en las dovelas durante la inspección de la estructura conviene sean selladas para evitar su evolución futura, mediante un adhesivo estructural.

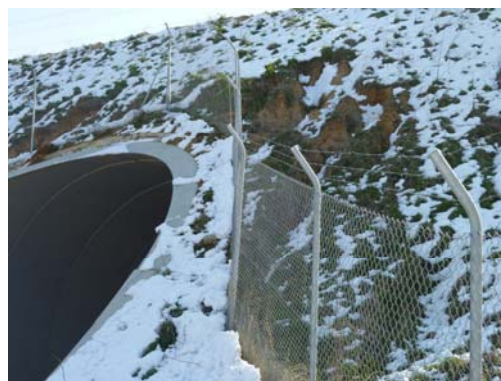
**Fotografía nº 8.** Erosión del terraplén de la embocadura izquierda

Se recomienda tomar las medidas necesarias para canalizar el agua de lluvia y así evitar que esta provoque la erosión de los terraplenes o la formación de cárcavas. Las cárcavas existentes deberían ser rellenadas con terreno debidamente compactado.

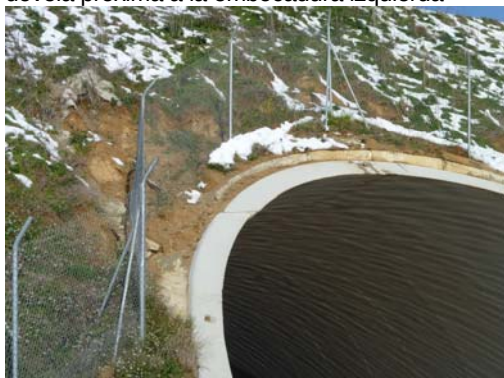
Hemos observado, en el terraplén de la embocadura derecha, erosión provocada por la escorrentía de aguas provenientes de la plataforma.

**Fotografía nº 9.** Erosión del terraplén de la embocadura derecha

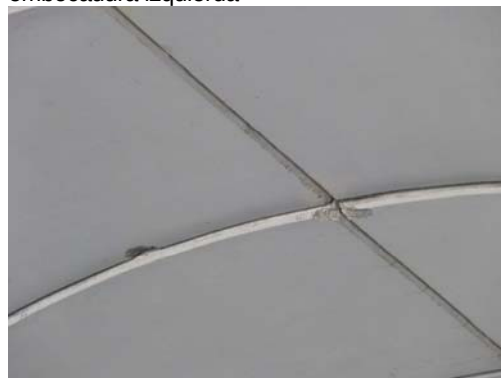
Hemos detectado desconchones en algunas dovelas que constituyen la bóveda de la obra de drenaje. Estos daños son debidos a un transporte y/o colocación en obra no del todo cuidado de las dovelas prefabricadas.

**Fotografía nº 10.** Desconchones en algunas dovelas

Todos los desconchones existentes en las dovelas de la bóveda deberían ser reparados con un mortero de retracción compensada, previa limpieza de la zona de contacto entre los dos materiales. Dicha zona debe estar sin cualquier tipo de

material fragmentado, polvo, etc que impida la adherencia entre el hormigón existente y el mortero de reparación, si en algún caso fuera detectada alguna armadura después de preparada la superficie, estas deberían ser cepilladas y protegidas con una pintura protectora antes de se llevar a cabo la reparación del desconchón.
