INSPECCIÓN PRINCIPAL DEL PASO INFERIOR  
CARRETERA GI-5341 SITUADO EN EL P.K. OBRA  
711+690 (P.K. LINEA 703+167) DE LA L.A.V. MADRID –  
ZARAGOZA – BARCELONA – FRONTERA FRANCESA.  
TRAMO: BARCELONA SANTS – FIGUERES. SUBTRAMO:  
SILS – RIUDELLOTS.

Peticionario: **ADIF**

Este informe tiene por objeto la Inspección Principal del Paso Inferior sobre la carretera GI-5341 sito en el P.K.obra 711+690 (P.K. Línea 703+167) del subtramo Sils - Riudellots, perteneciente al Nuevo Acceso Ferroviario de Alta Velocidad Madrid – Zaragoza – Barcelona – Frontera Francesa.

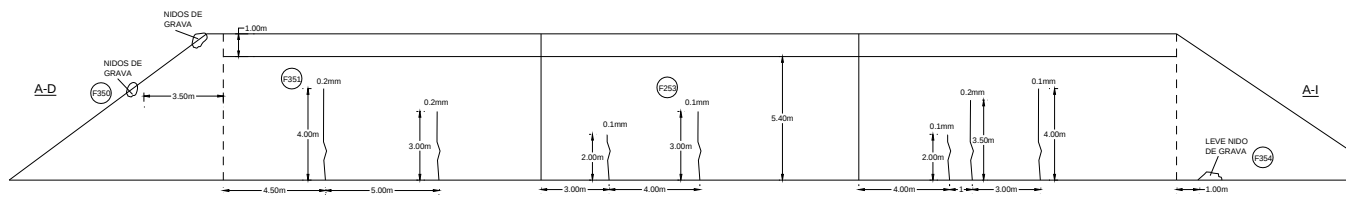
**Croquis nº 1. Estribo de entrada**

A continuación se muestran un croquis con la posición de los deterioros más significativos anteriormente mencionados. En los croquis se indica el número de la fotografía que refleja el daño y que se ha recogido en el anejo nº 3 del presente informe.

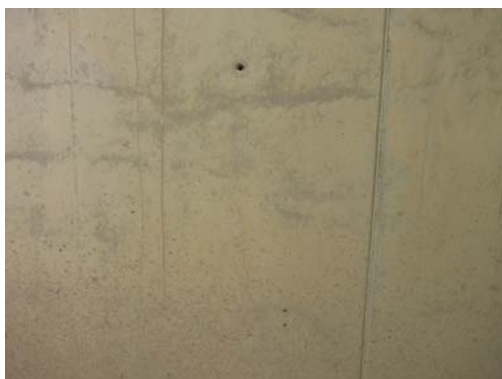
Durante la inspección realizada se observaron varias fisuras (cuya abertura máxima era de 0,20 mm) con tendencia vertical en cada uno de los hastiales. Todas estas fisuras son debidas a los fenómenos de retracción del hormigón y/o a las variaciones dimensionales coartadas y debidas a cambios volumétricos originados por los gradientes térmicos a edades tempranas.

**Fotografía nº 7.** Fisuras verticales en el hastial del estribo de entrada

Las fisuras observadas durante la inspección de la obra de drenaje conviene sean selladas para evitar su evolución futura, mediante un adhesivo estructural.

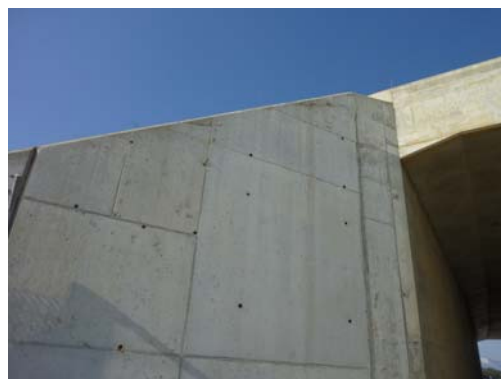
Existen nidos de grava en todas las aletas de la estructura. El origen más probable de estos nidos de grava es el descrito en el elemento estructural "hastiales"

**Fotografía nº 8.** Nidos de grava en la aleta derecha del estribo de entrada

Se aconseja el saneado del nido de grava observado en las aletas, mediante la limpieza de detritus y polvo y aplicación de un mortero, de retracción compensada, ligeramente expansivo, a base de cemento.

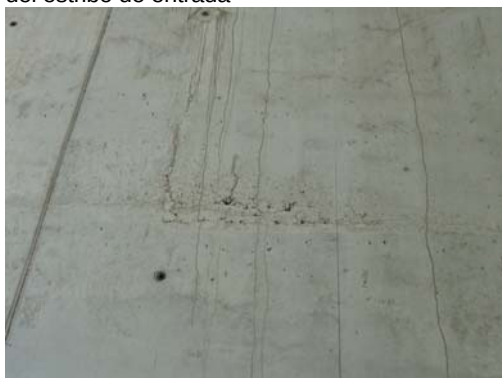
Existe un nido de grava en el estribo de salida. Este nido de grava es consecuencia de un vibrado insuficiente del hormigón en esa zona o por el empleo de un encofrado no estanco e incompatible con la consistencia del hormigón empleado.

**Fotografía nº 9.** Nido de grava en el hastial de salida

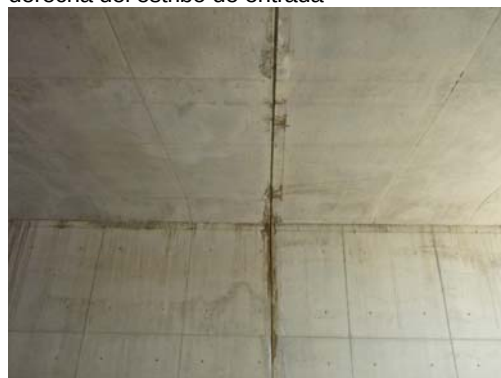
Hemos observado puntualmente humedades y eflorescencias en la superficie del estribo de salida. Las eflorescencias están originadas por los movimientos del hidróxido cálcico liberado durante la hidratación del cemento que es transportado en disolución hasta la superficie vista donde se deposita al evaporarse el agua de disolución. Estas anomalías están localizadas en torno a las juntas de la estructura.

Hemos observado puntualmente eflorescencias en el paramento inferior de la losa superior. El origen más probable de estas eflorescencias es el descrito en el elemento estructural "hastiales"

**Fotografía nº 10.** Eflorescencias en el paramento inferior de la losa superior y en el hastial de entrada

En el caso de las eflorescencias observadas en el paramento inferior de la losa superior y en el hastial de salida se aconseja un cepillado de las zonas afectadas por este fenómeno.
