**CONTRATO DE CONSULTORÍA Y ASISTENCIA  
PARA LA REALIZACIÓN DE LAS PRUEBAS DE CARGA  
PARA LA RECEPCIÓN DE PUENTES DEL NUEVO ACCESO FERROVIARIO DE ALTA  
VELOCIDAD DE MADRID -ZARAGOZA - BARCELONA - FRONTERA FRANCESA  
TRAMO: LA ROCA DEL VALLÉS - RIUDELLOTS DE LA SELVA**

**INFORME DE INSPECCIÓN PRINCIPAL**

**Viaducto de Vallcanera**

**Código: 0181VI01**

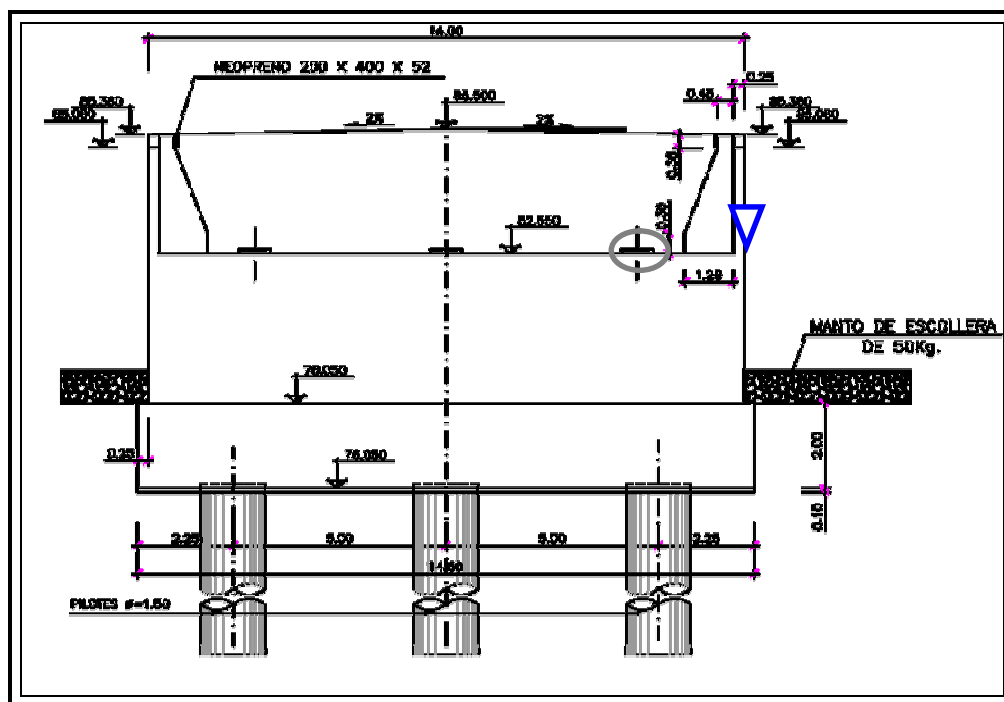
Estribo 1

Se han detectado filtraciones en los paramentos de ambos estribos. No se han retirado los elementos de nivelación de las vigas, así como los elementos de sujeción de montaje de los apoyos POT. Se ha observado una falta de contacto en el apoyo tipo PG-6200 de la viga 2 en el estribo dos, entre plato inferior del mismo y la cama de nivelación. Existe un pequeño desconchón en la cama de nivelación del apoyo de la viga 3 en el estribo 1 próximo al uno de los pernos.

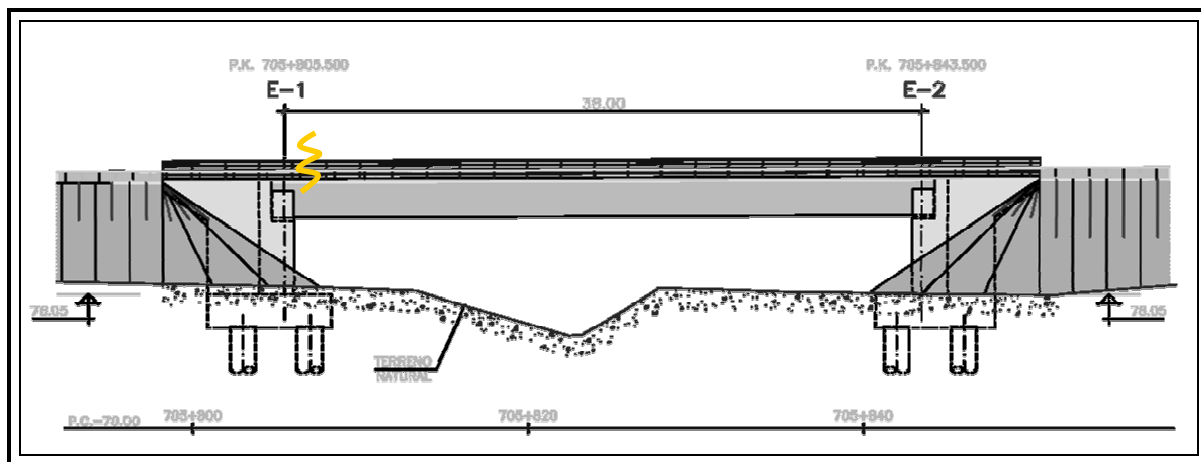
## Alzado

Se ha detectado una fisura con eflorescencias en la viga 1 en su cara lateral derecha.

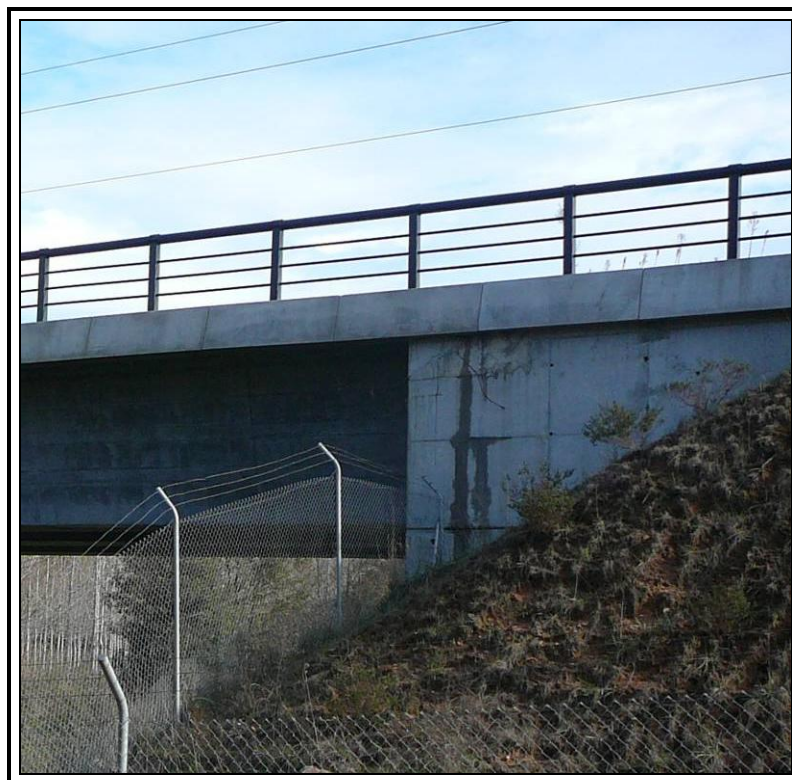
Filtraciones en muros en vuelta de estribo 1

En cuanto a las filtraciones no se recomienda reparación, pues no se conoce el alcance del deterioro en los elementos de impermeabilización que pueden estar provocando la entrada de agua por la junta entre elementos, no obstante, se aconseja hacer un seguimiento en futuras inspecciones.

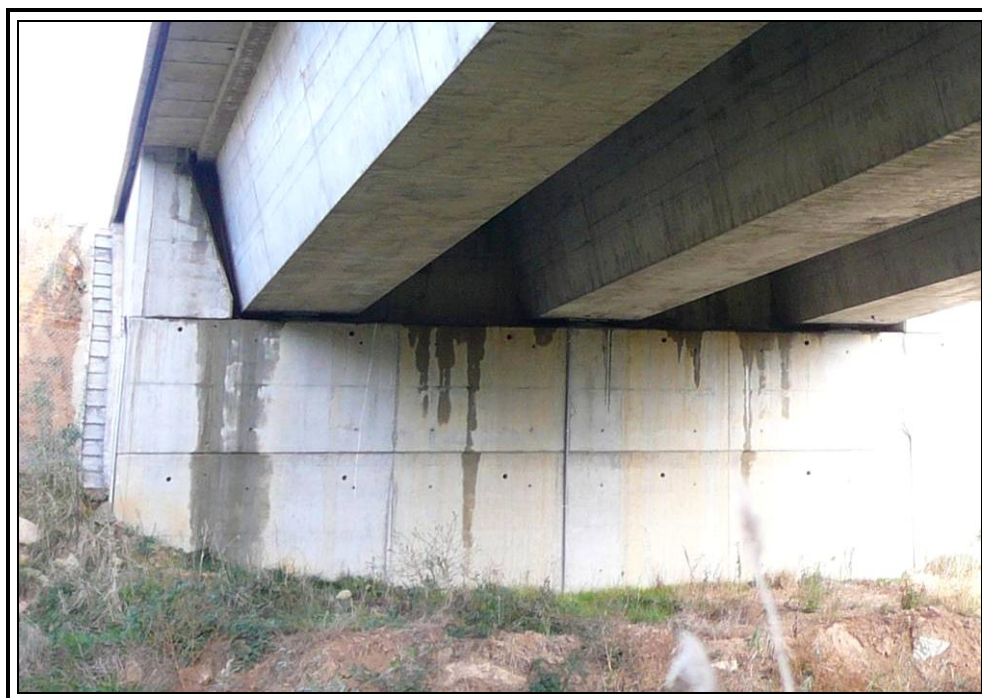
Filtraciones en muro frontal de estribo 2

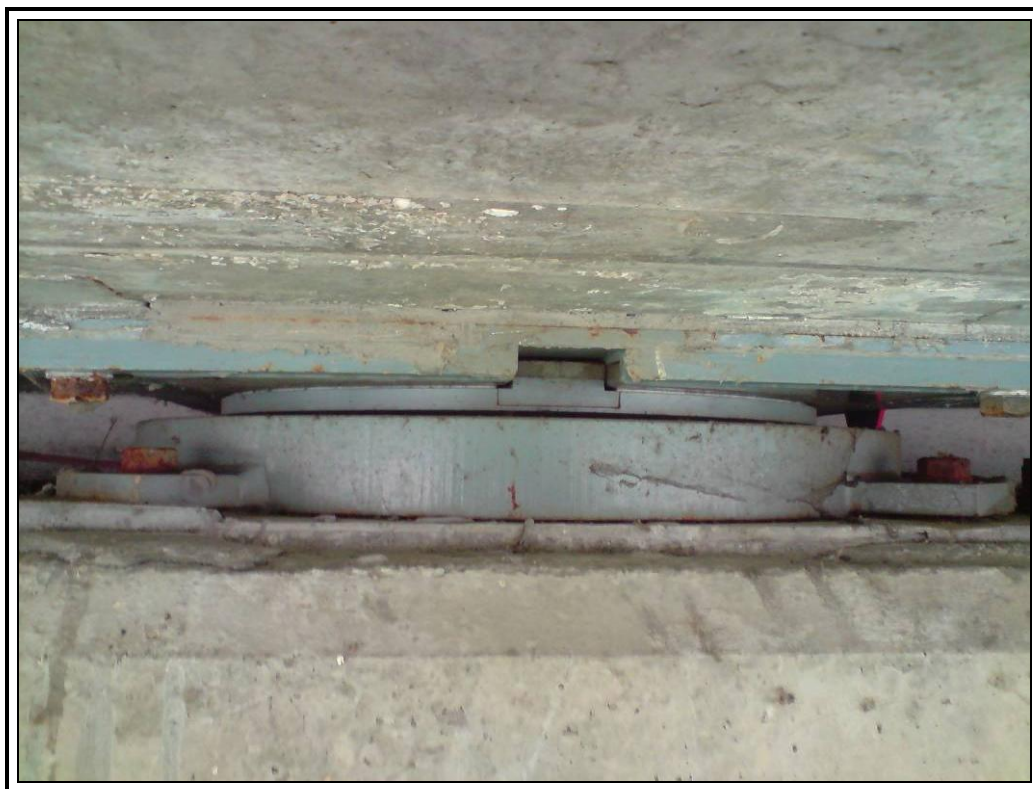
Falta de contacto de apoyo con cama de nivelación.

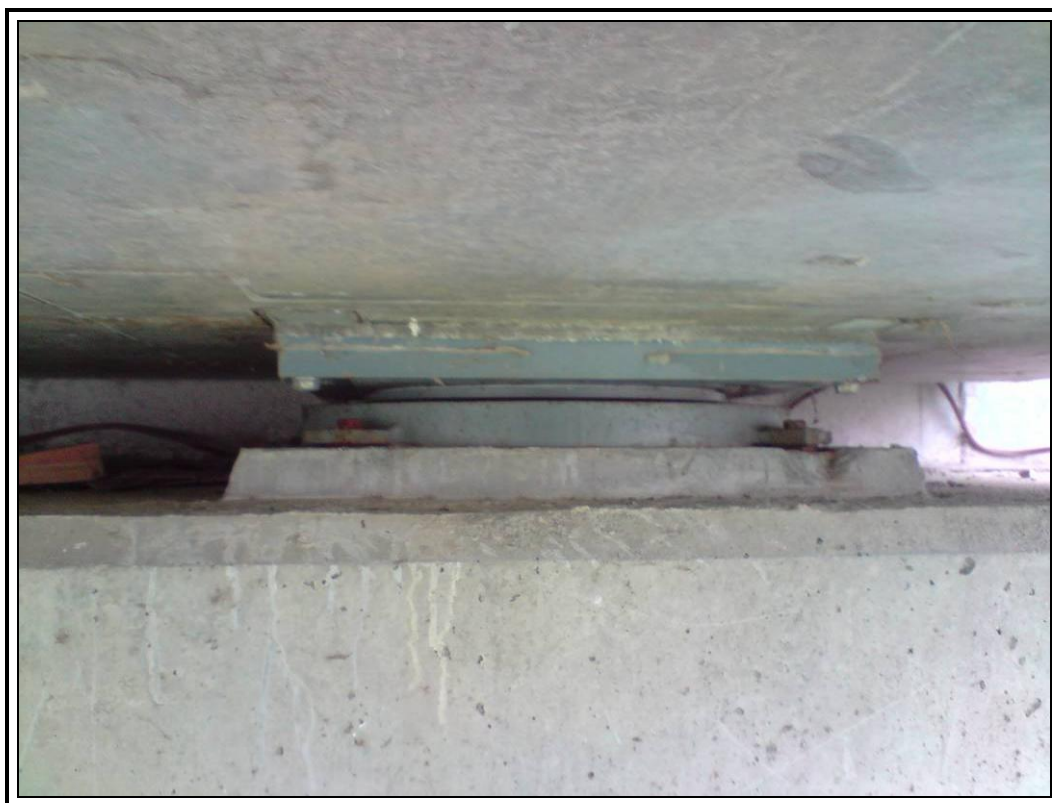
Desconchón en cama de nivelación próximo a perno.

En los desconchones sin armadura implicada se aconseja el picado y saneo de la superficie afectada y la restitución de la geometría original por medio de mortero de reparación.

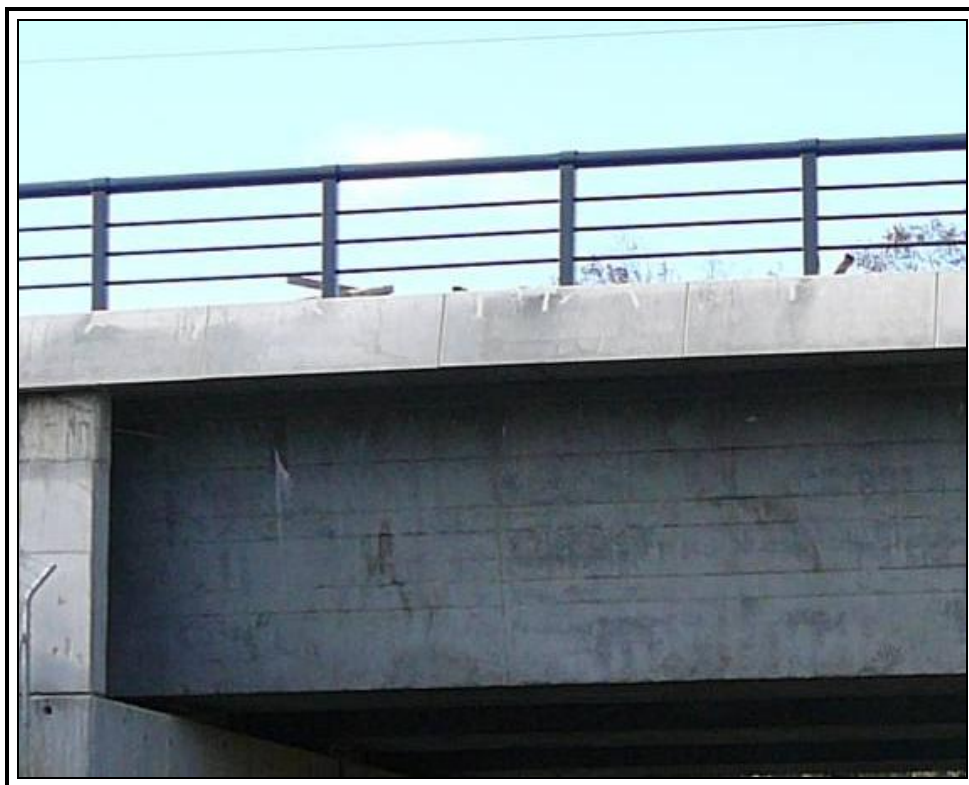
Fisura con eflorescencia en viga 1.

Respecto a la fisura localizada en la viga 1 menor de 0,4 m m, no se considera reparación pues no afecta a la integridad estructural. Sin embargo sí se recomienda hacer un seguimiento de las mismas en posteriores inspecciones.

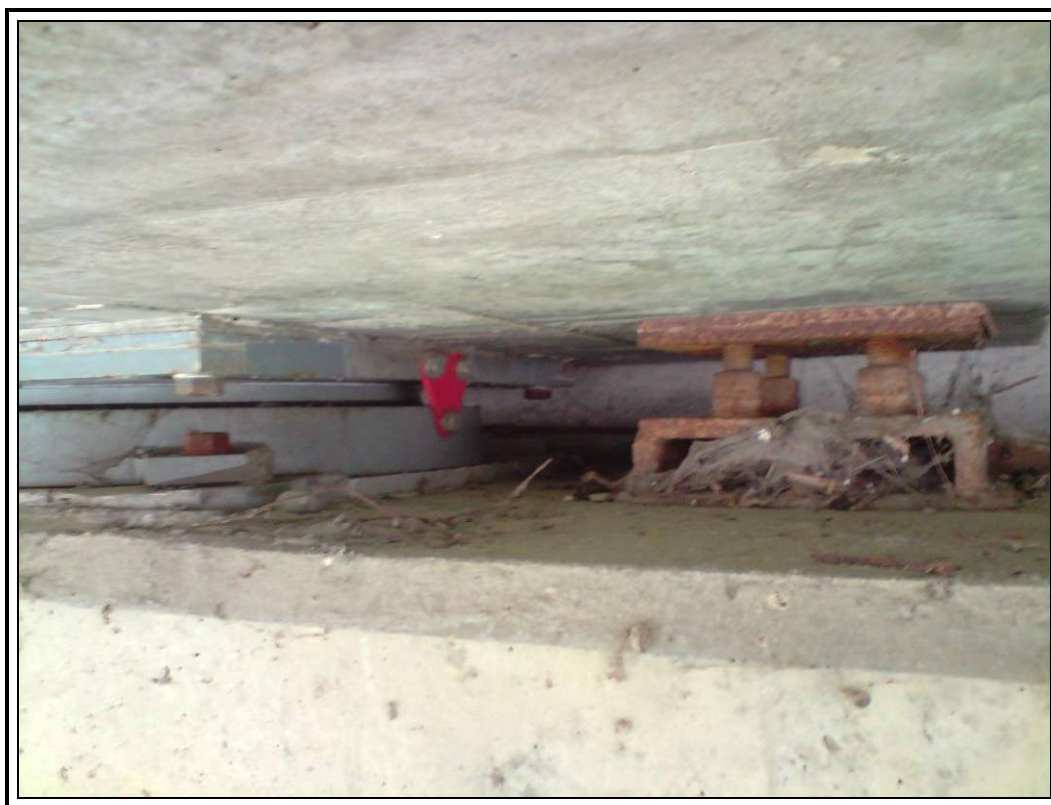
Elementos de sujeción no retirados.

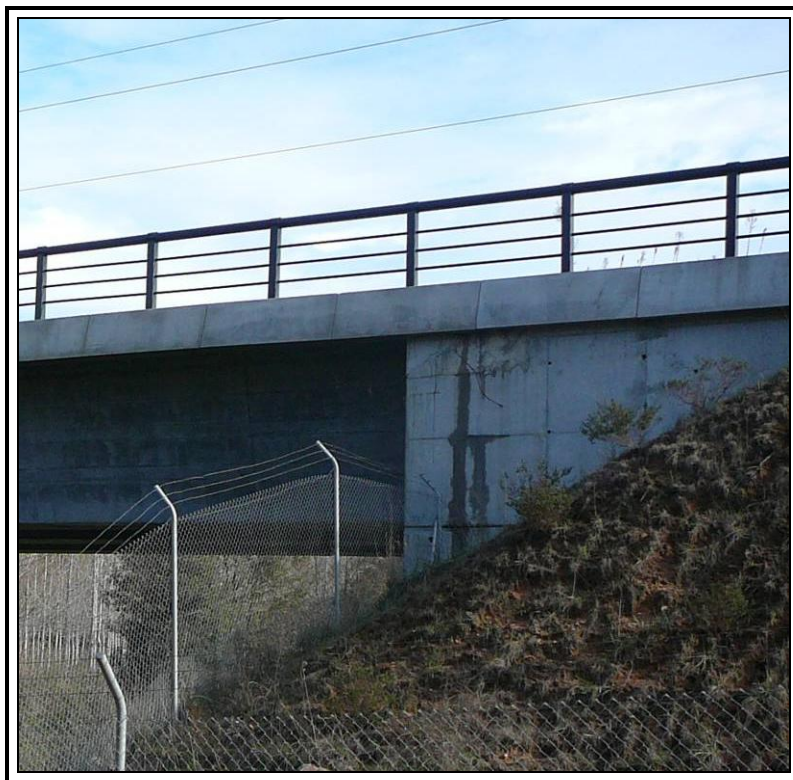
Filtraciones en muros en vuelta de estribo 1

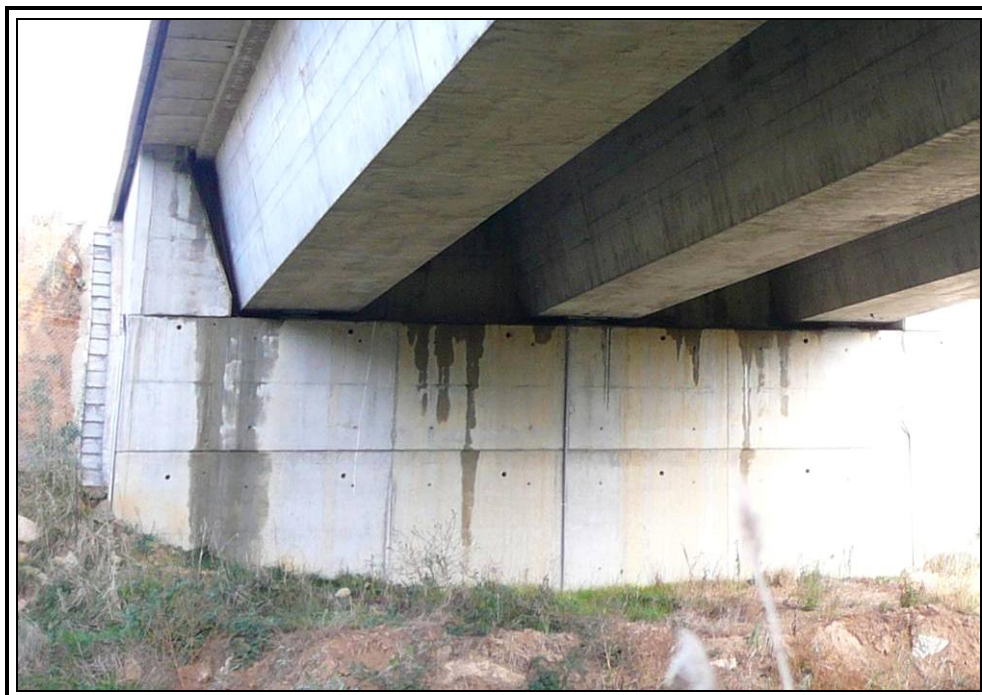
Filtraciones en muro frontal de estribo 2

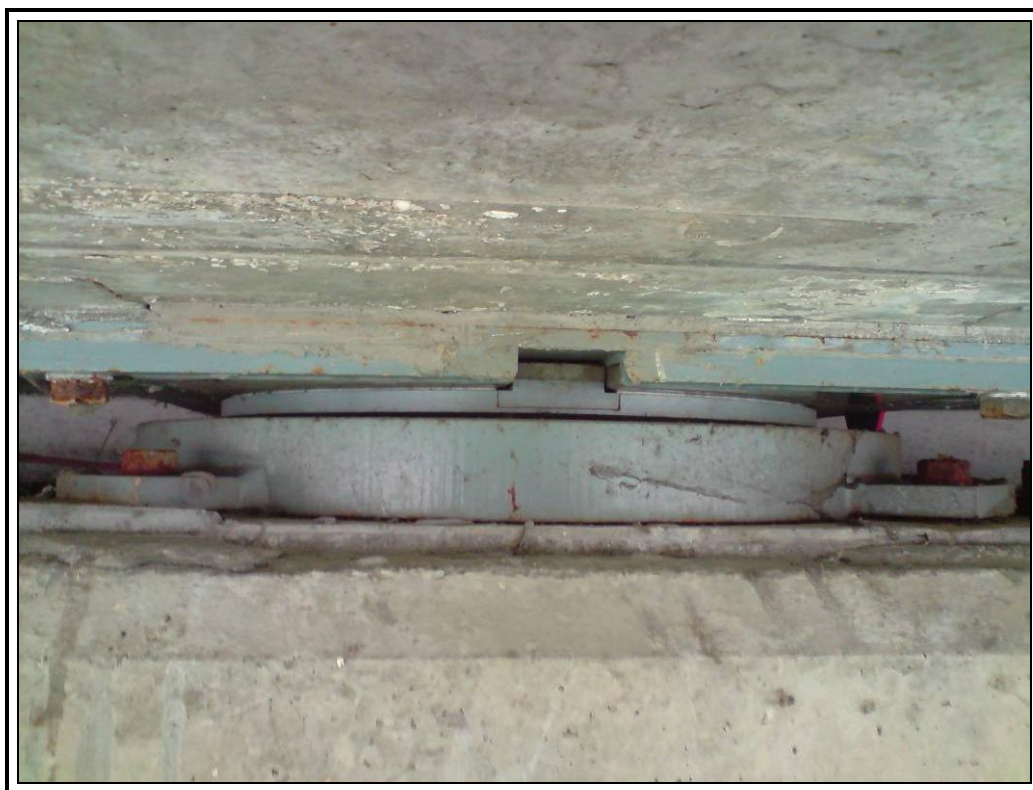
Falta de contacto de apoyo con cama de nivelación.

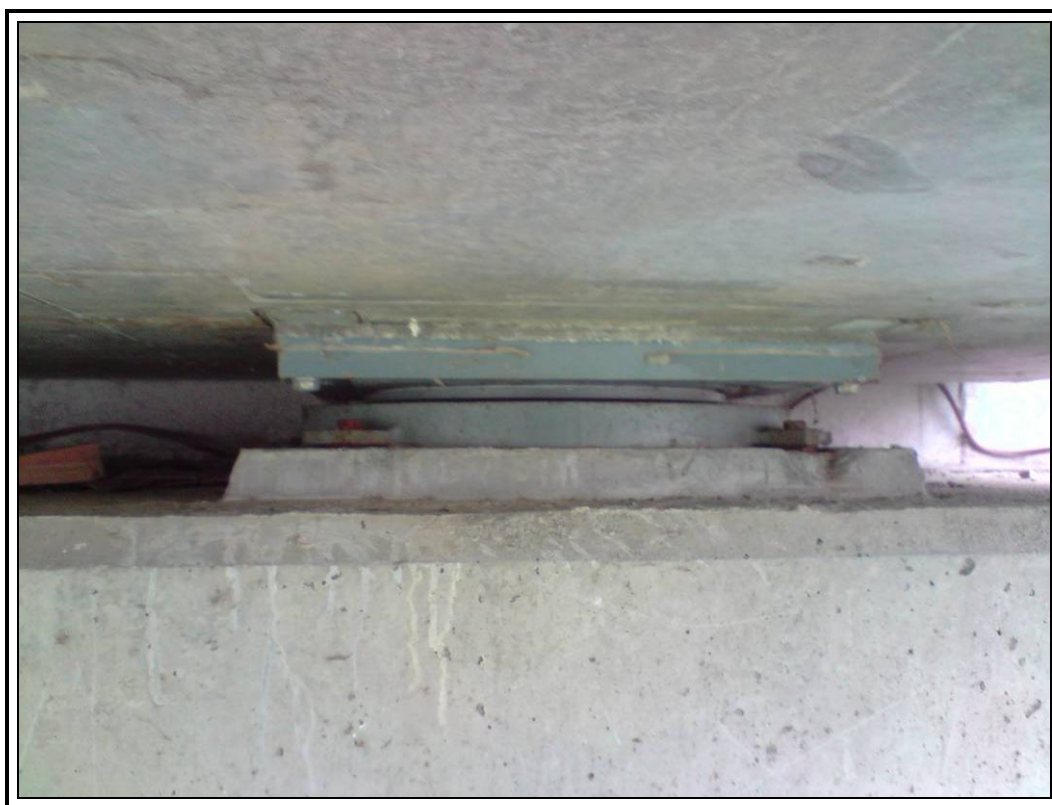
Desconchón en cama de nivelación próximo a perno.

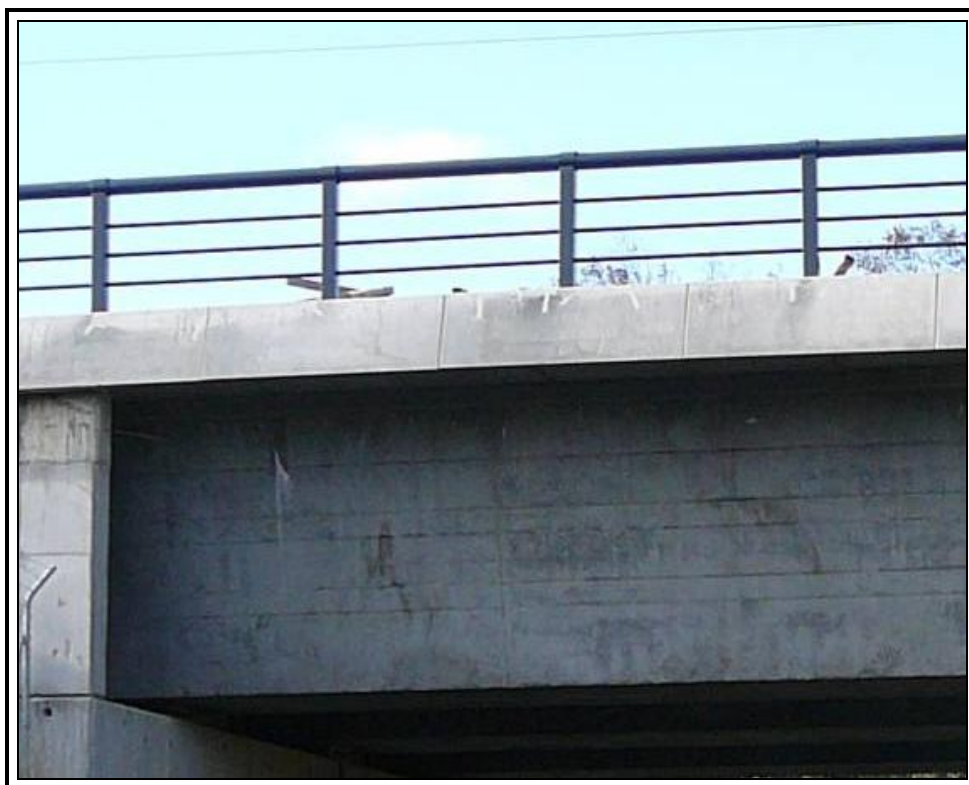
Fisura con eflorescencia en viga 1.

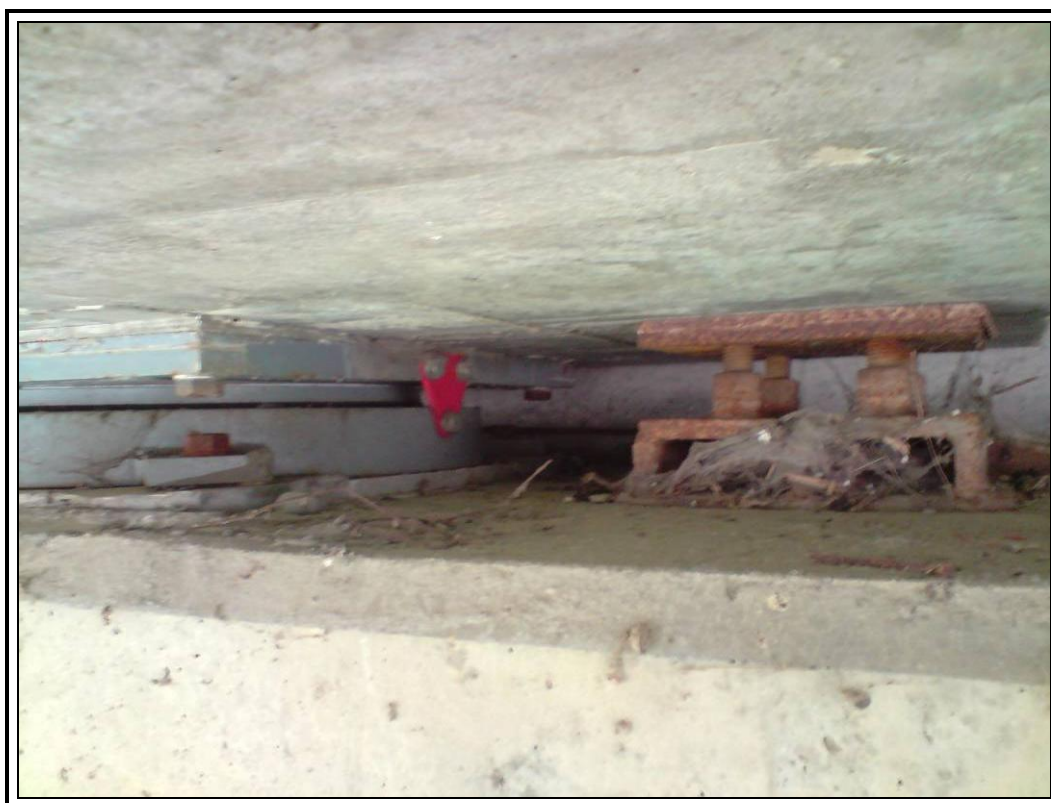
Elementos de sujeción no retirados.
