**INFORME DE INSPECCIÓN PRINCIPAL**

**Viaducto del Bagastra**

**Código: 0181VI02**

**Febrero de 2011**

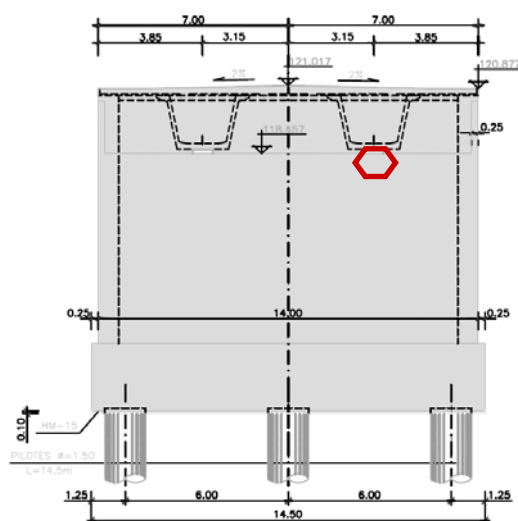
*Vista frontal de estribo dos*

En el muro frontal del estribo dos se han detectado zonas afectadas de nidos de grava, como bajo la viga derecha, ocasionados probablemente por un vibrado insuficiente.

Se recomienda el saneado de los nidos de grava observados en la estructura, limpieza de detritus y polvo y aplicación de un mortero, de retracción compensada, ligeramente expansivo, a base de cemento.

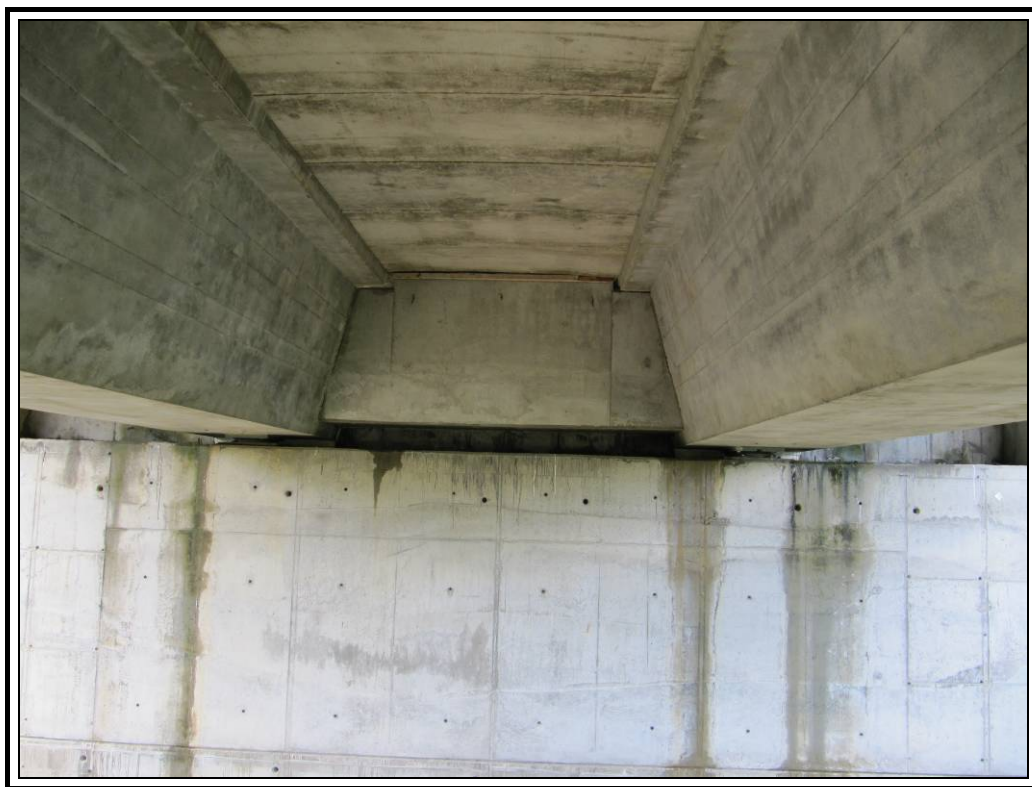
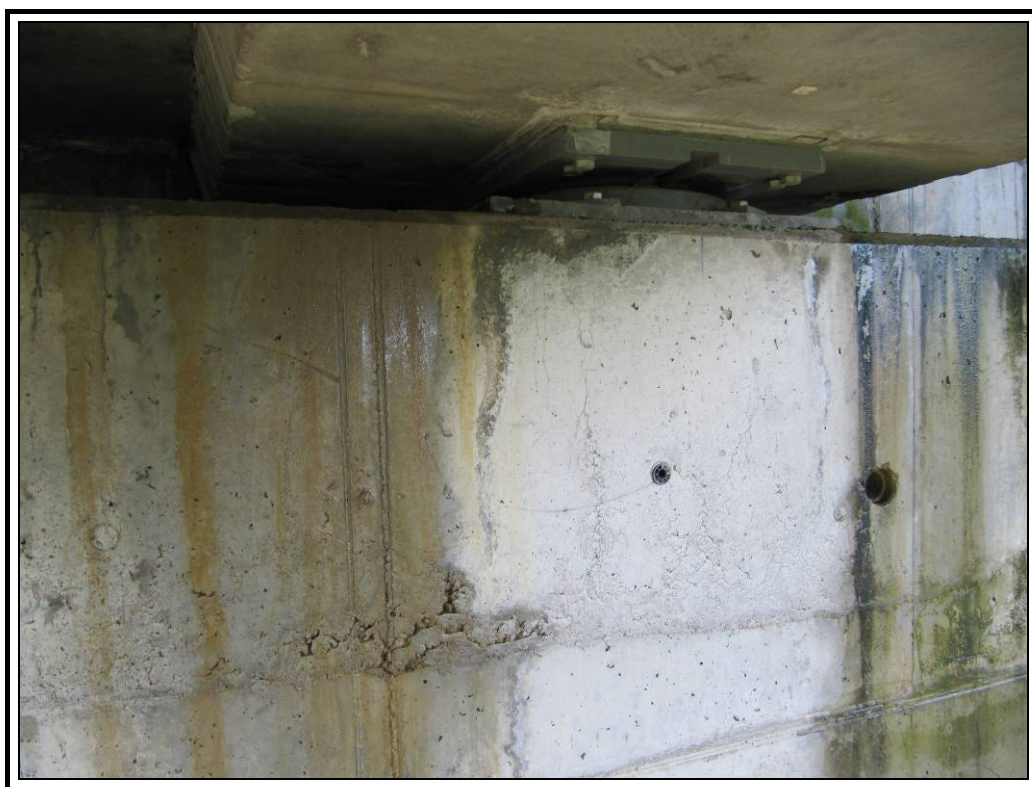
Nidos de grava en muro frontal de estribo dos

Detalle del deterioro anterior

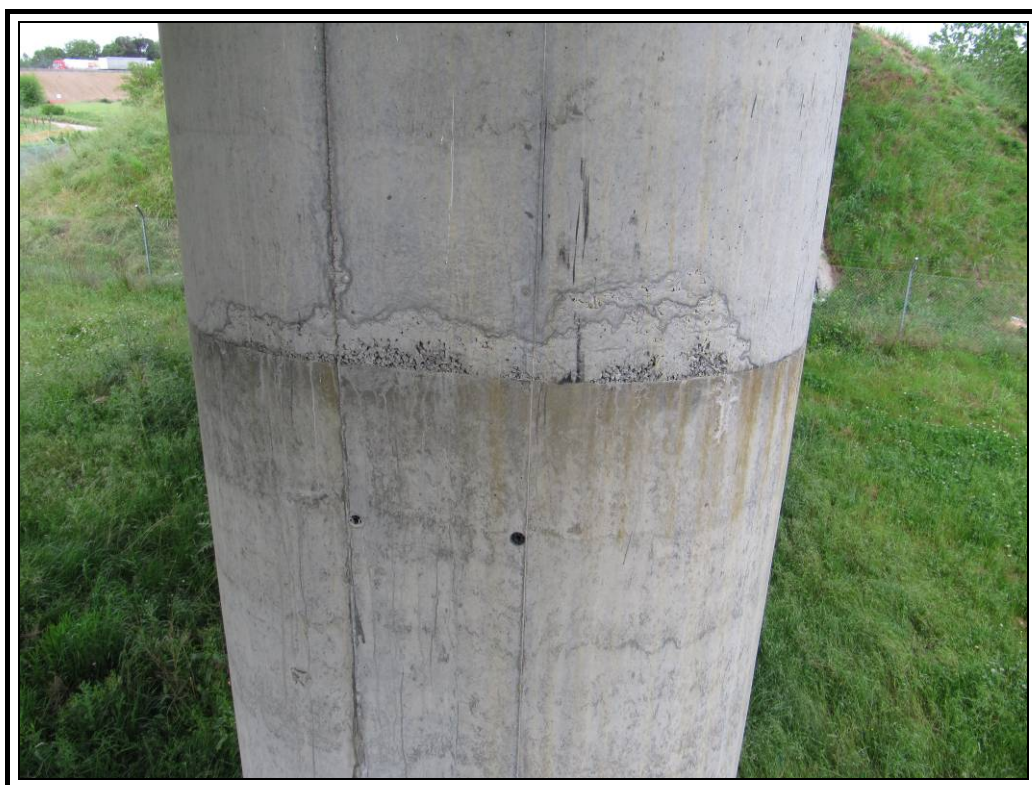
En el fuste izquierdo de la pila dos se han localizado nidos de grava, a unos 3 m de altura coincidentes con una junta de encofrado. Éstos pueden haber sido provocados por una falta de estanqueidad de las placas, o por una puesta en obra incorrecta del hormigón.

Nidos de grava en fuste izquierdo de la pila dos

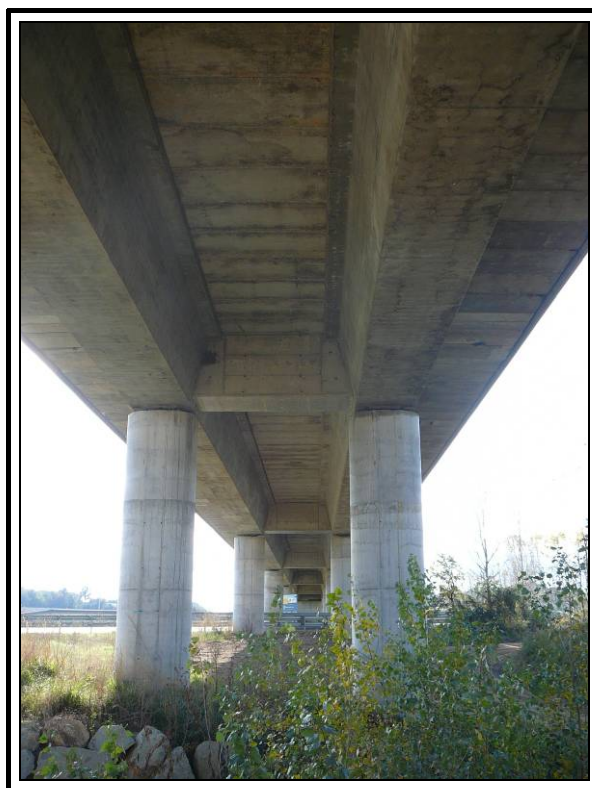
A lo largo de toda la estructura se ha observado la ausencia de gárgolas bajo los sumideros, que deberían disponerse cada 5 m.

Ausencia de gárgolas bajo sumideros

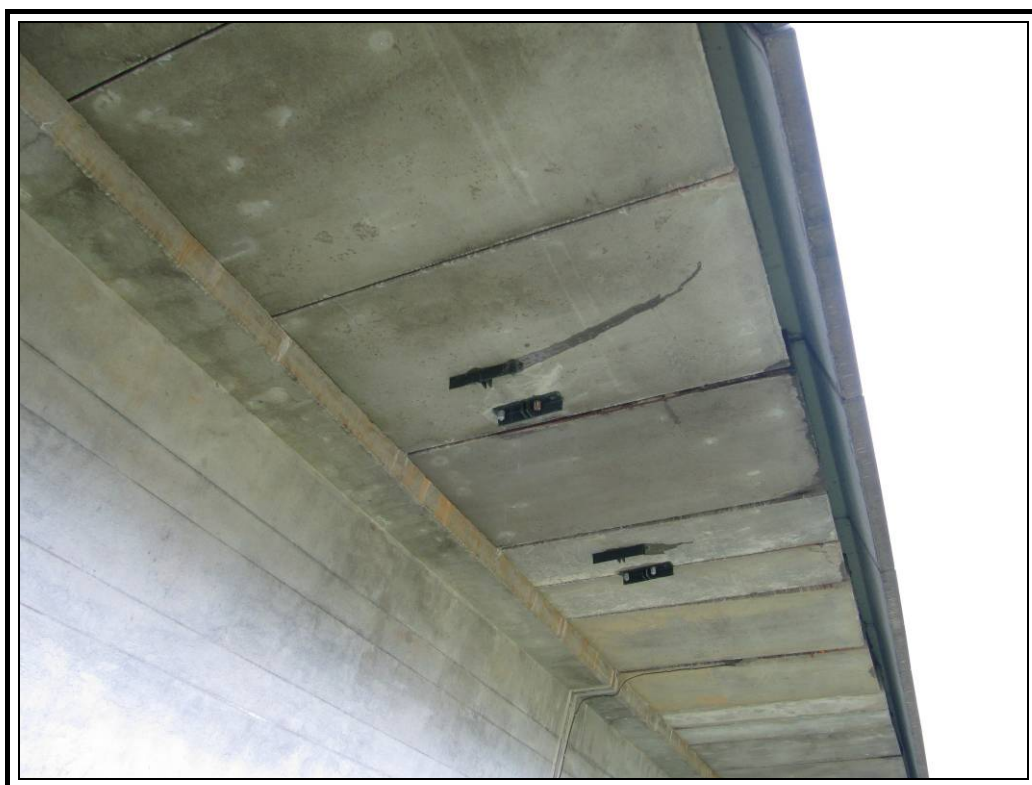
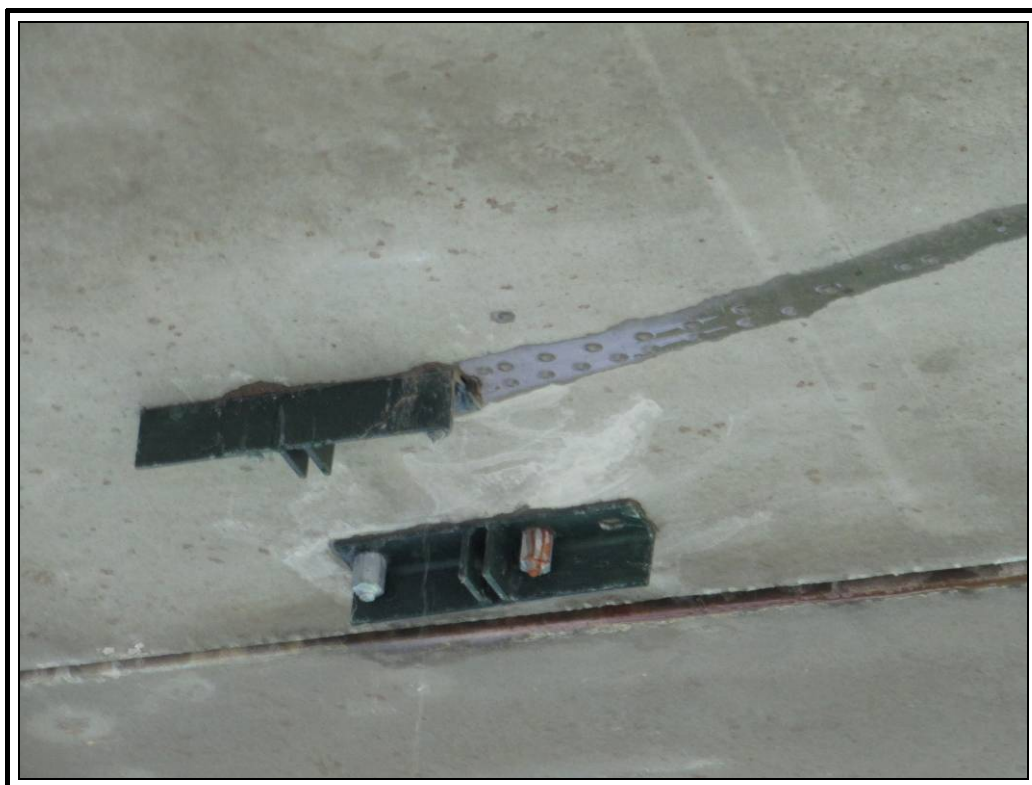
Filtraciones a través de los taladros para los soportes de los postes de la catenaria

Detalle del deterioro anterior

En cuanto a las filtraciones se recomienda el sellado de los orificios con masilla impermeable.

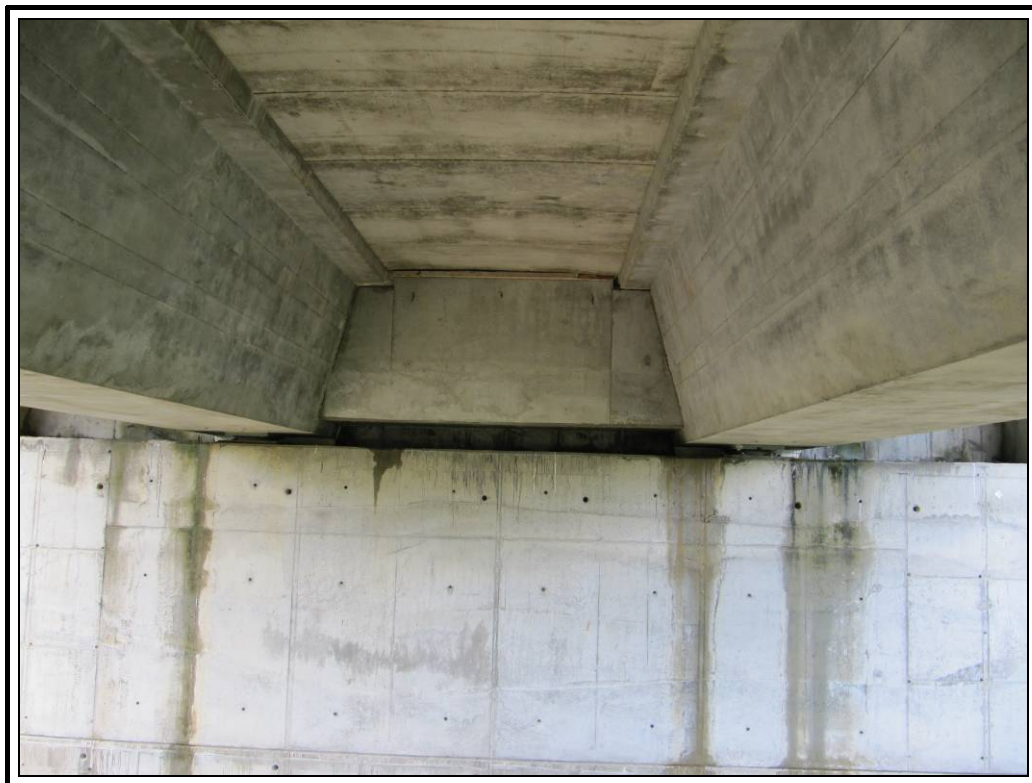
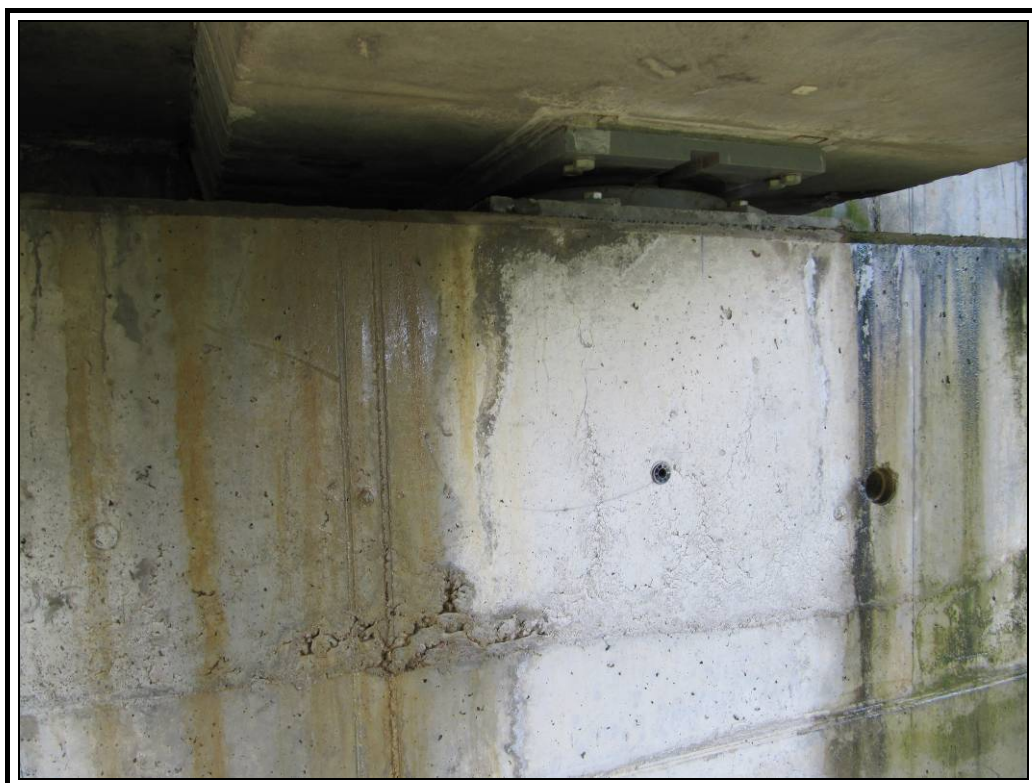
Nidos de grava en muro frontal de estribo dos

Detalle del deterioro anterior

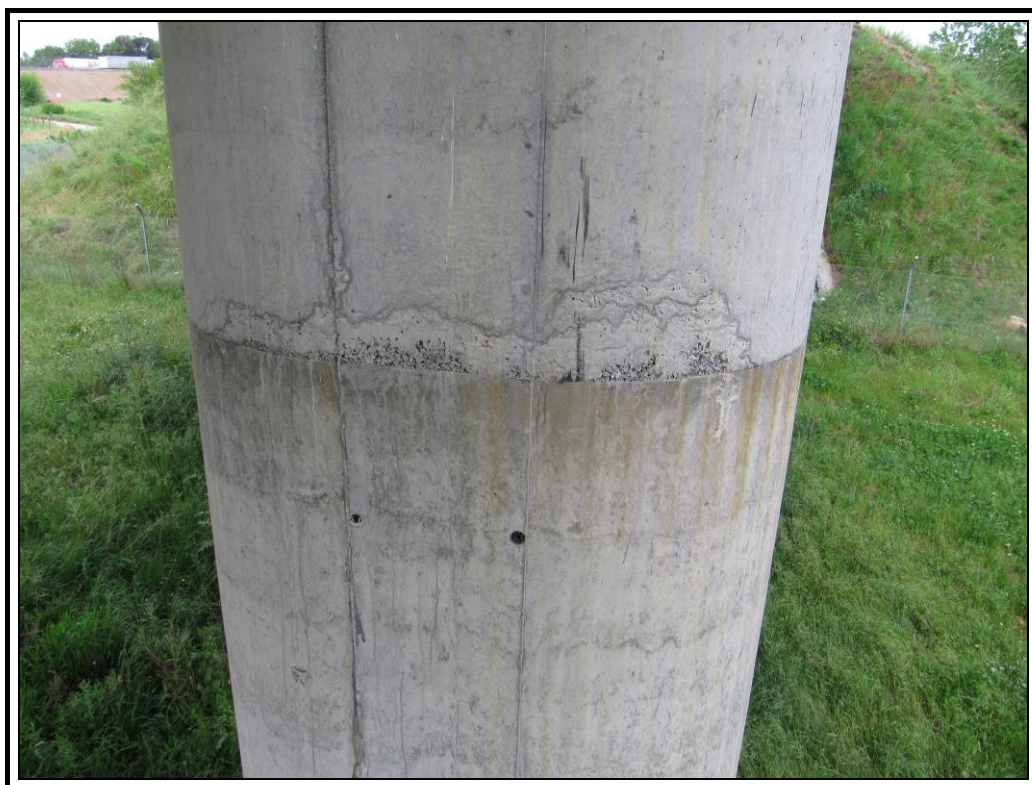
Nidos de grava en fuste izquierdo de la pila dos

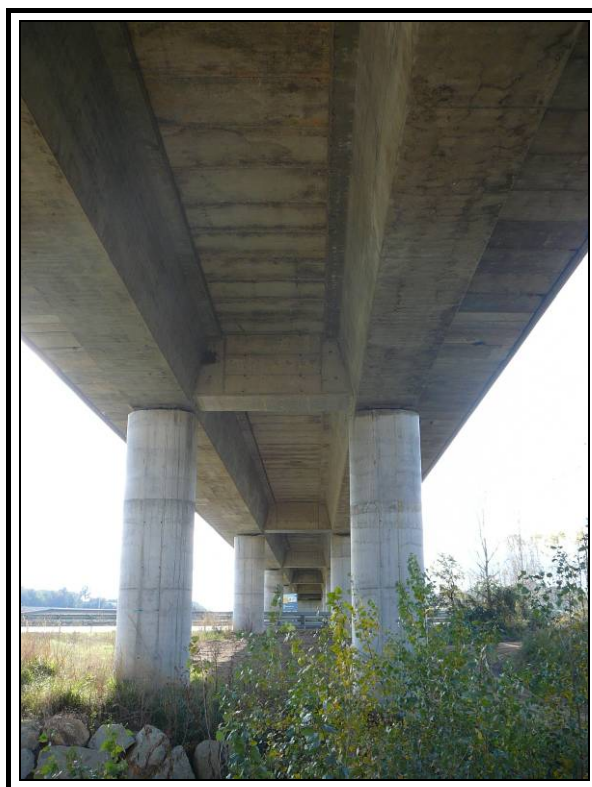
Ausencia de gárgolas bajo sumideros

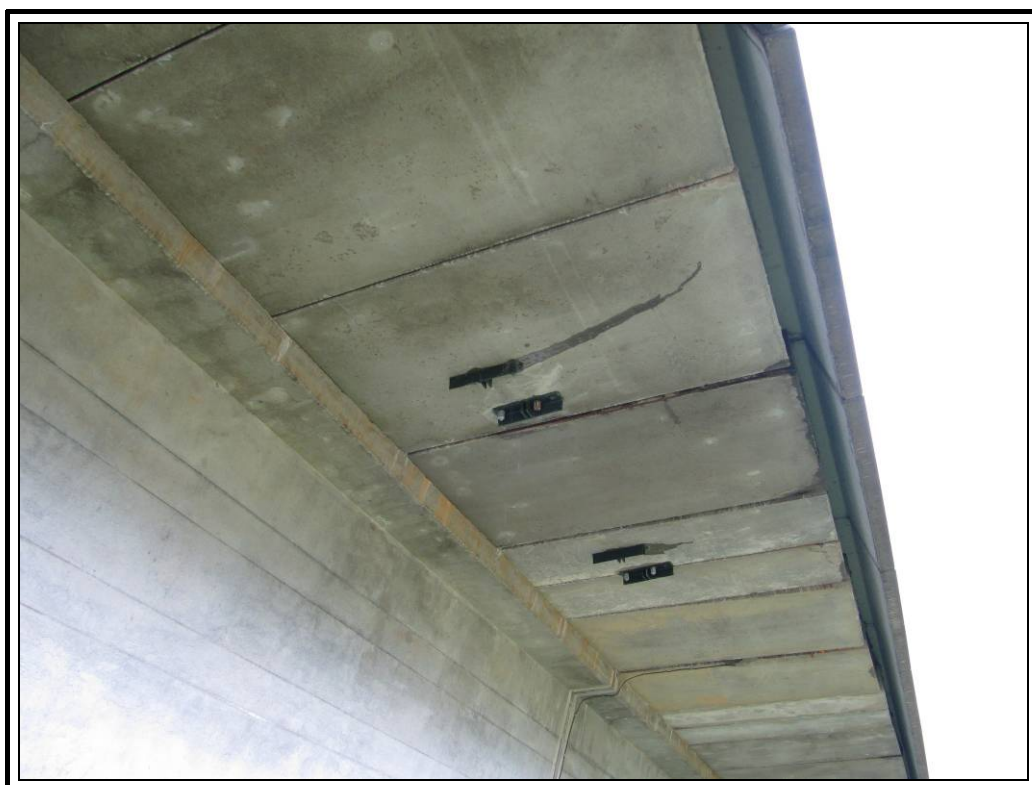
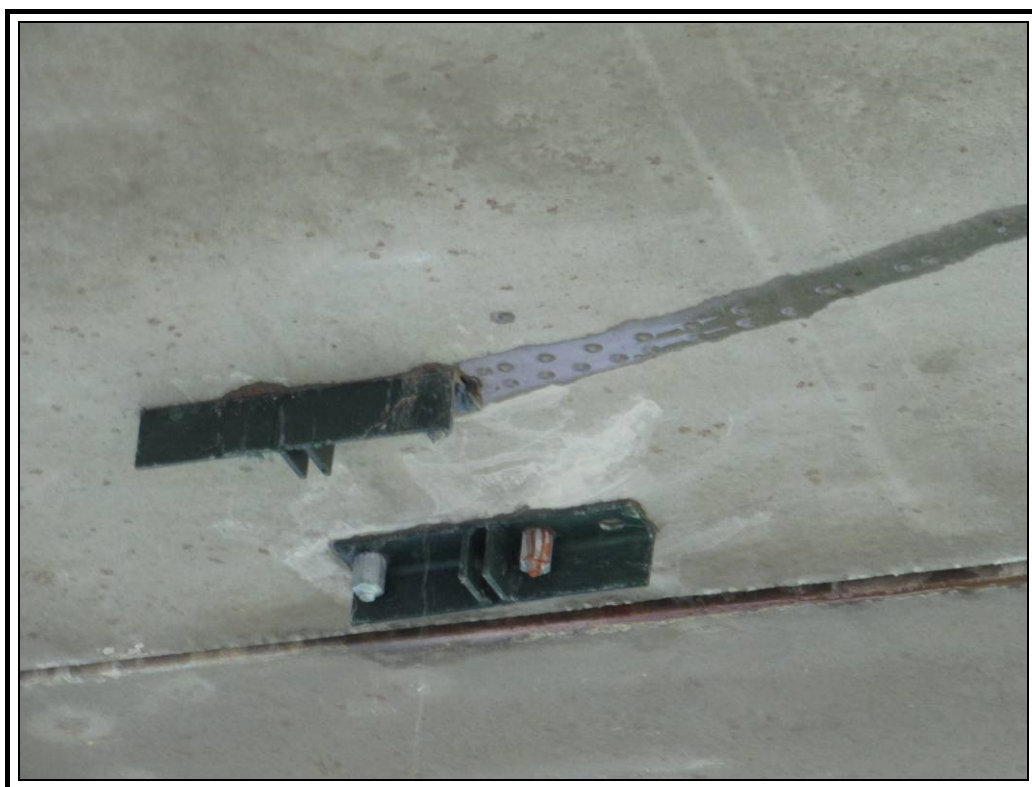
Filtraciones a través de los taladros para los soportes de los postes de la catenaria

Detalle del deterioro anterior
