**INFORME DE INSPECCIÓN PRINCIPAL**

**TRAMO: LA ROCA DEL VALLÉS - RIUDELLOTS DE LA SELVA**

**Viaducto de L'Onyar**

**Código: 0181VI04**

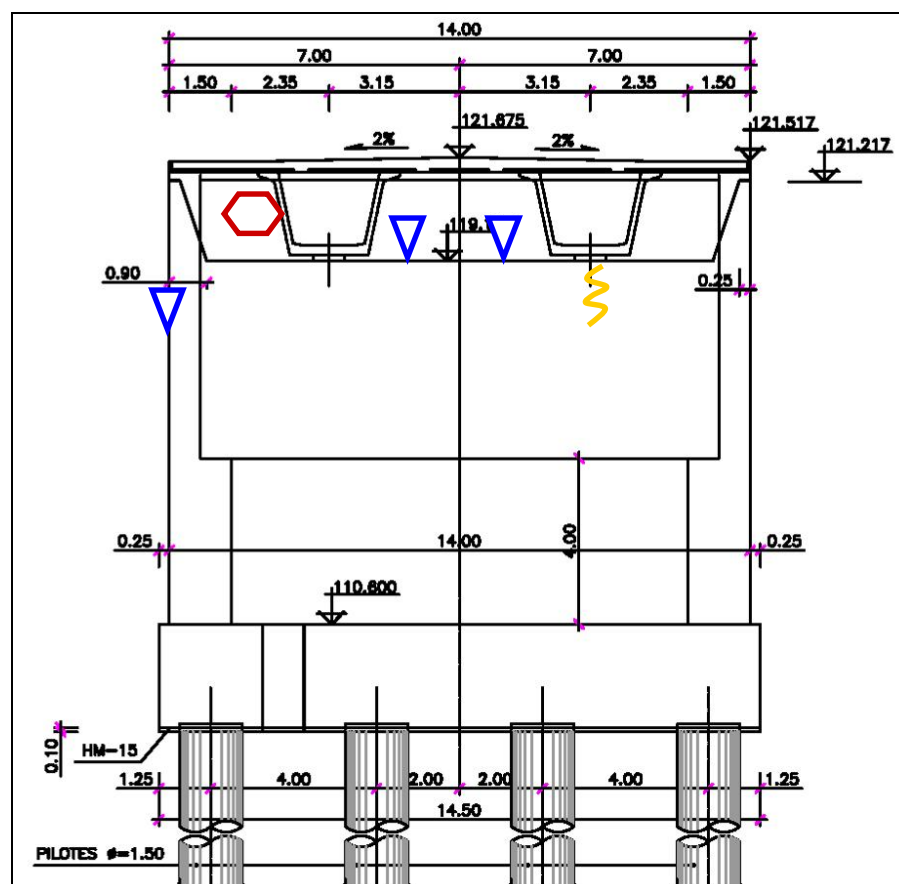
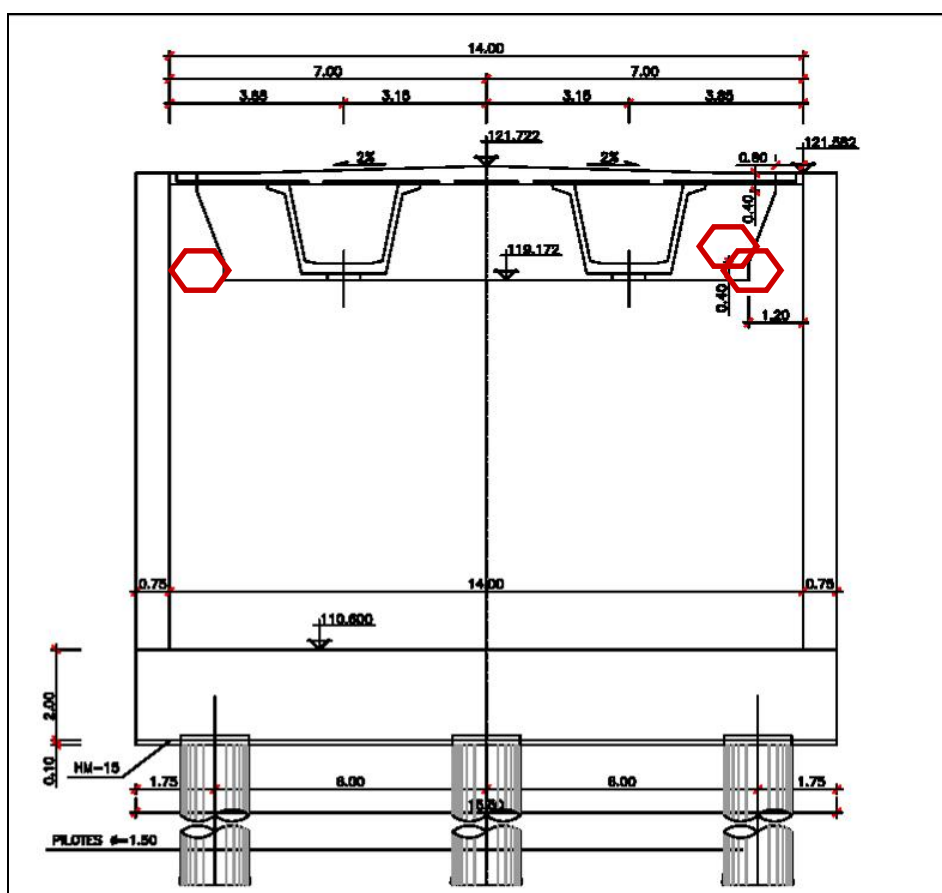
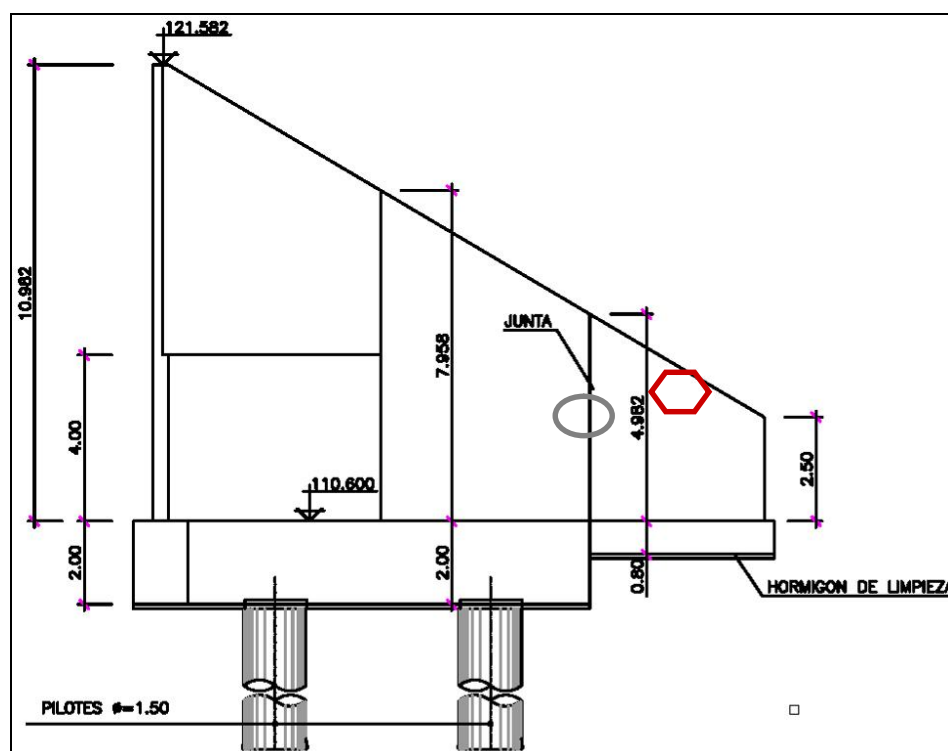
### CROQUIS DE DAÑOS

A continuación se muestra un croquis con la posición aproximada de cada uno de los deterioros anteriormente mencionados:

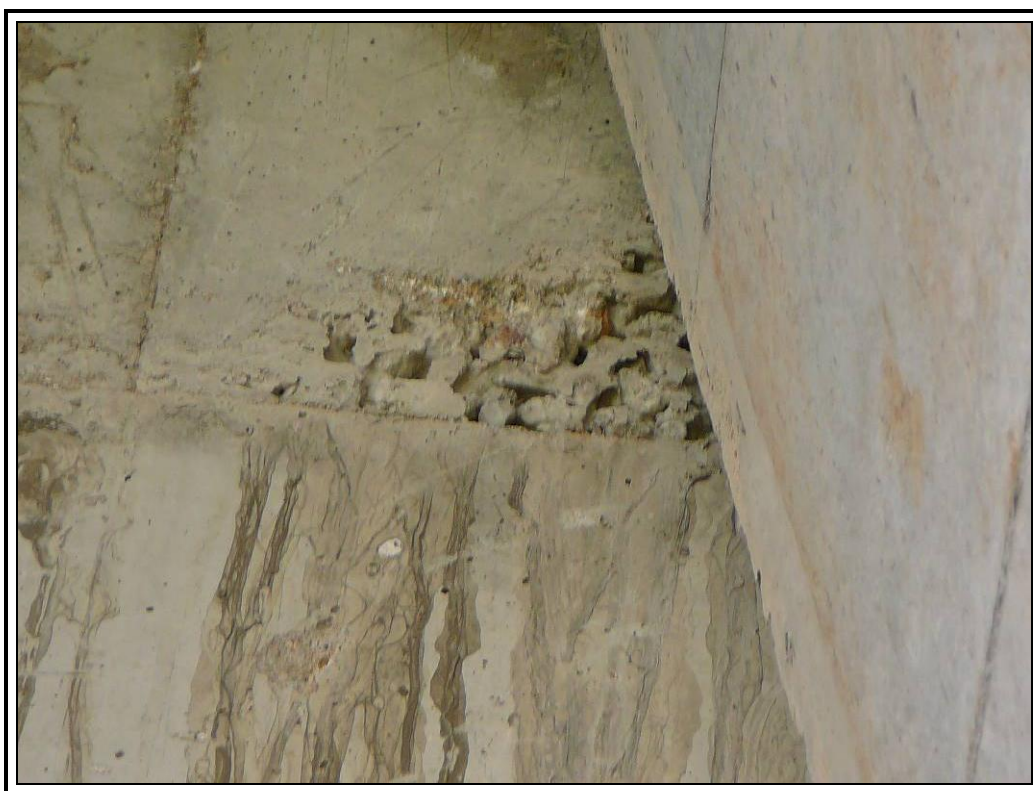
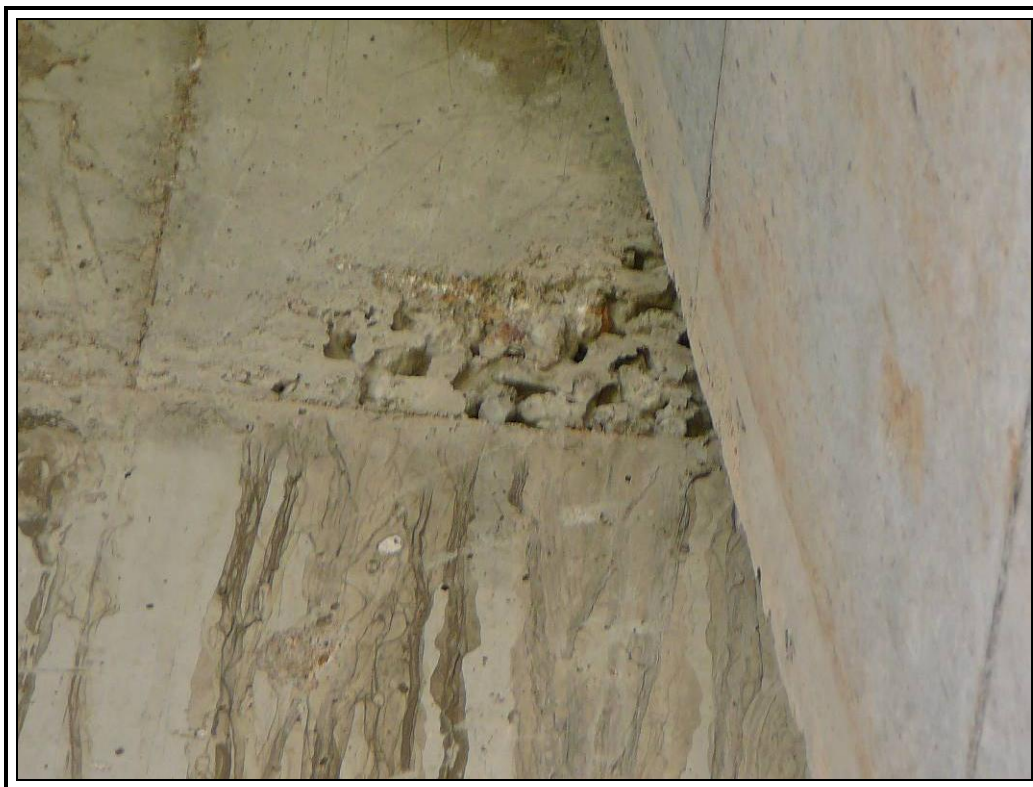
En el estribo 2 Se han detectado varias coqueras, en muro frontal, en las orejas del muro lateral, y en el murete de guarda. Se localizó una coquera en la aleta derecha. En la aleta derecha también se ha detectado un desconchón, debido a un contacto entre dos elementos de la aleta que ha sido mal reparado.

Nido de graba en murete de guarda de estribo

Se recomienda el saneado de los nidos de grava observados en la estructura, limpieza de detritus y polvo y aplicación de un mortero de cemento modificado con resinas sintéticas, de retracción compensada, a base de cemento.

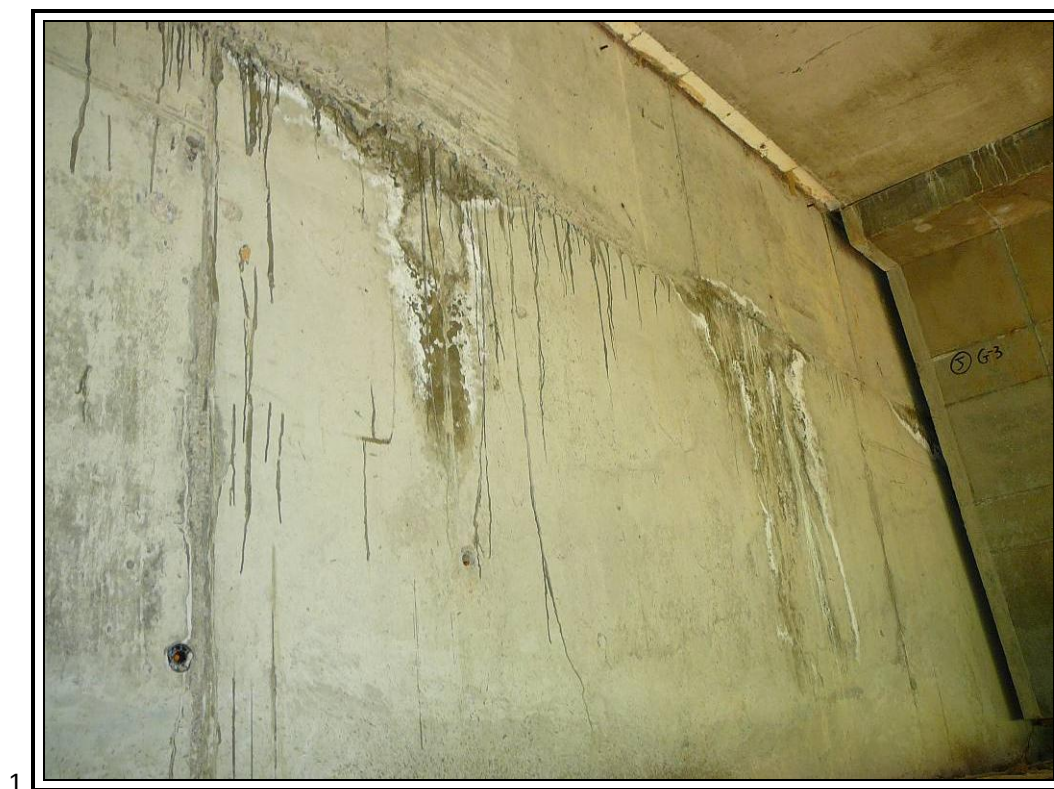
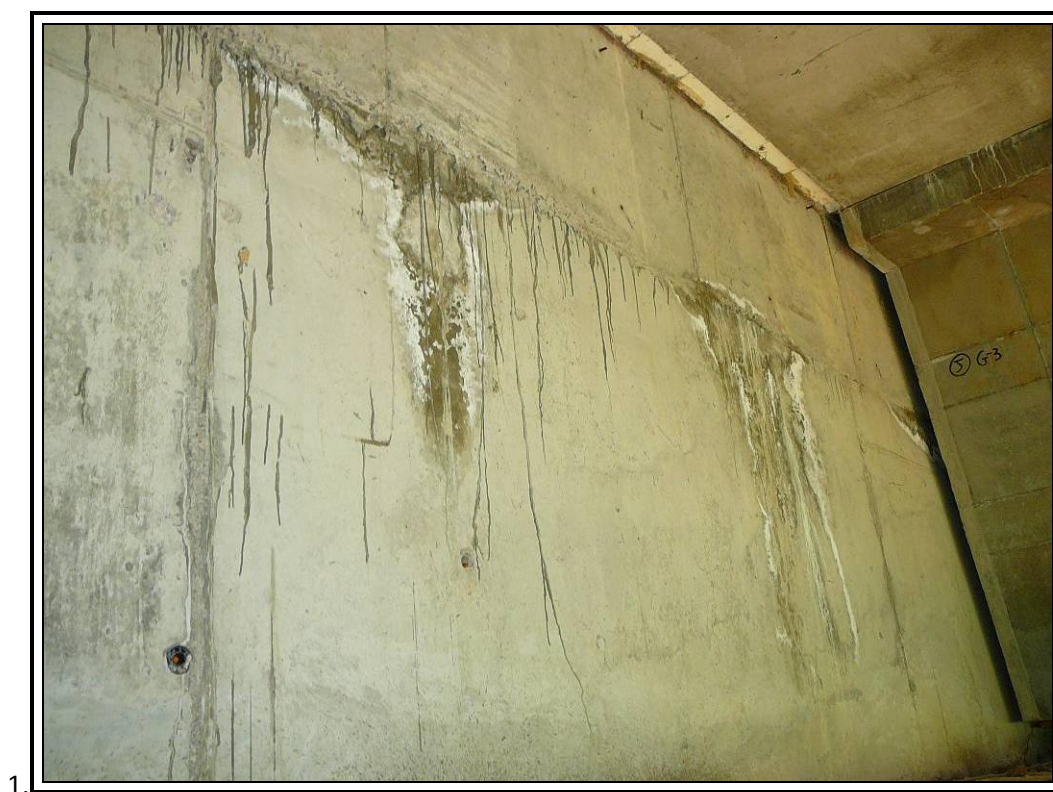
Filtraciones en murete de guarda de estribo 2.

En cuanto a las filtraciones no se recomienda reparación, pues no se conoce el alcance del deterioro en los elementos de impermeabilización que pueden estar provocando la entrada de agua por la junta entre elementos, no obstante, se aconseja hacer un seguimiento en futuras inspecciones.

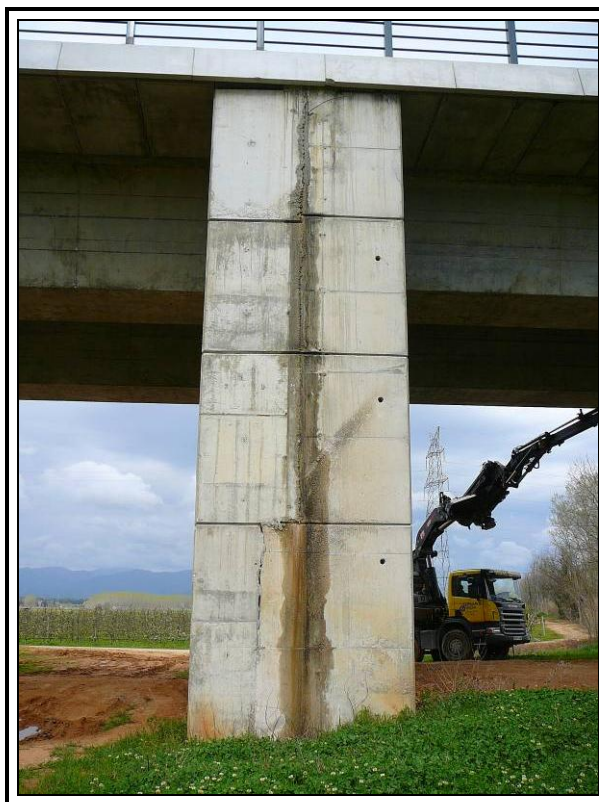
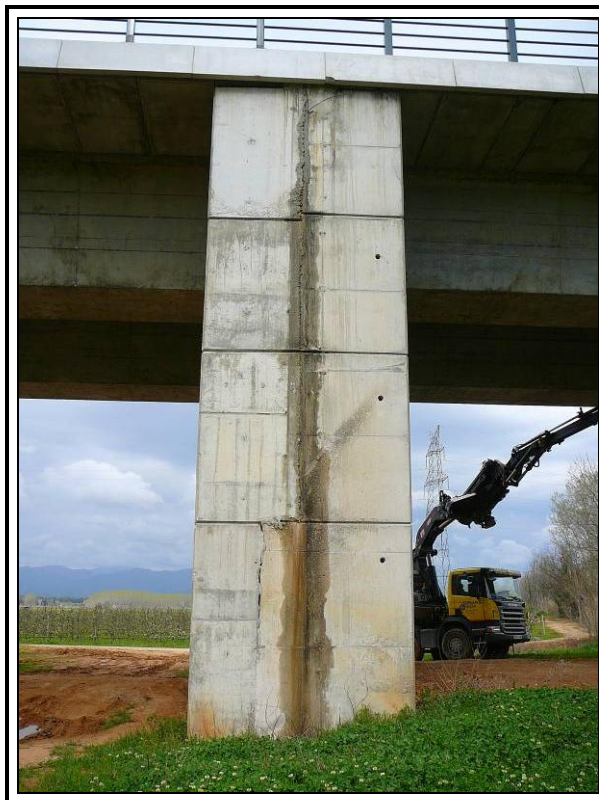
En el estribo 1 en el lado derecho del hastial de entrada aparecen filtraciones en la junta de hormigonado que existe entre el estribo 1 de esta estructura y el recrecido que se ha ejecutado para albergar el estribo 2 del viaducto 711+200. el agua debe de proceder de una deficiente impermeabilización en la junta entre las dos estructuras. También se han detectado filtraciones en el murete de guarda así como una coquera. Se ha localizado una fisura de retracción bajo el apoyo izquierdo. No se han retirado los elementos de montaje de los neoprenos.

Filtraciones en junta de hormigonado en estribo 1.

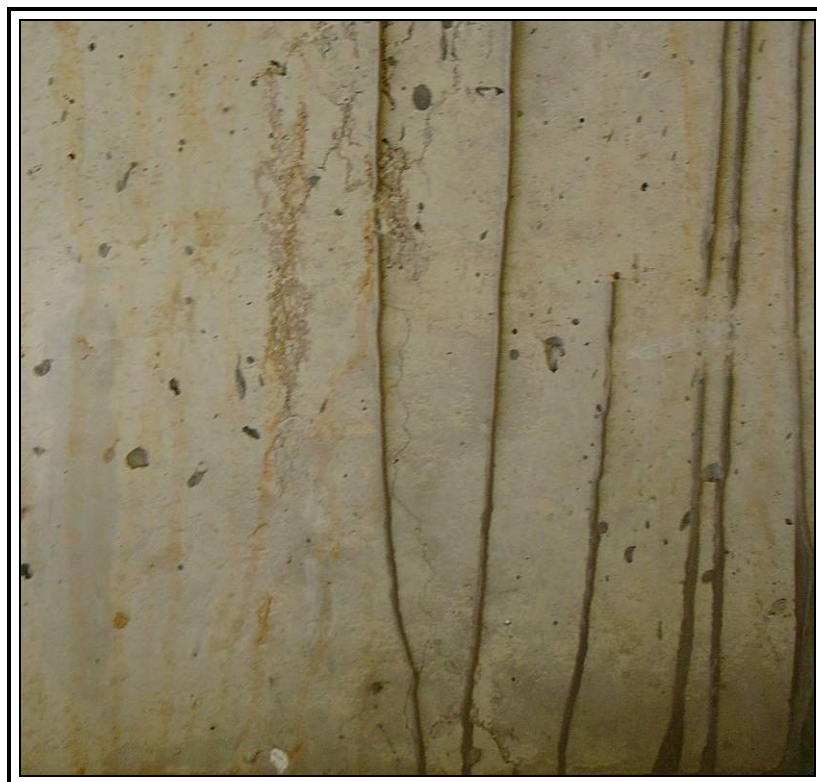
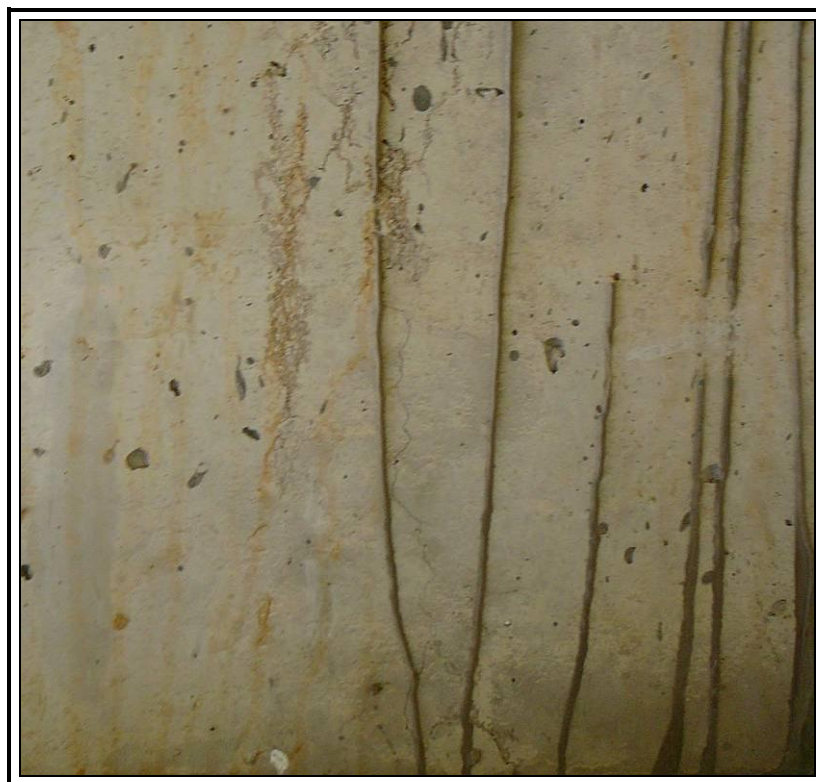
Fisura de retracción en muro frontal estribo 1.

Respecto de las fisuras de retracción, puesto que su abertura en todos los casos, era menor de 0,4 mm, no se considera reparación pues no afecta a la integridad estructural. Sin embargo sí se recomienda hacer un seguimiento de las mismas en posteriores inspecciones.

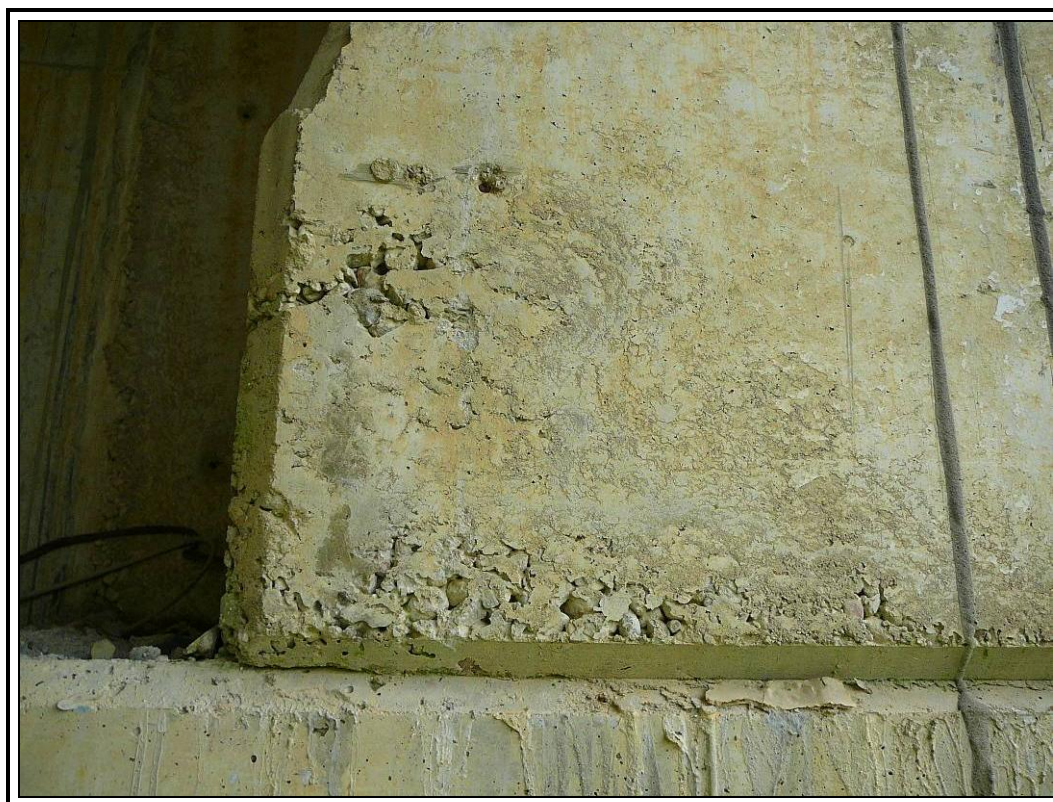
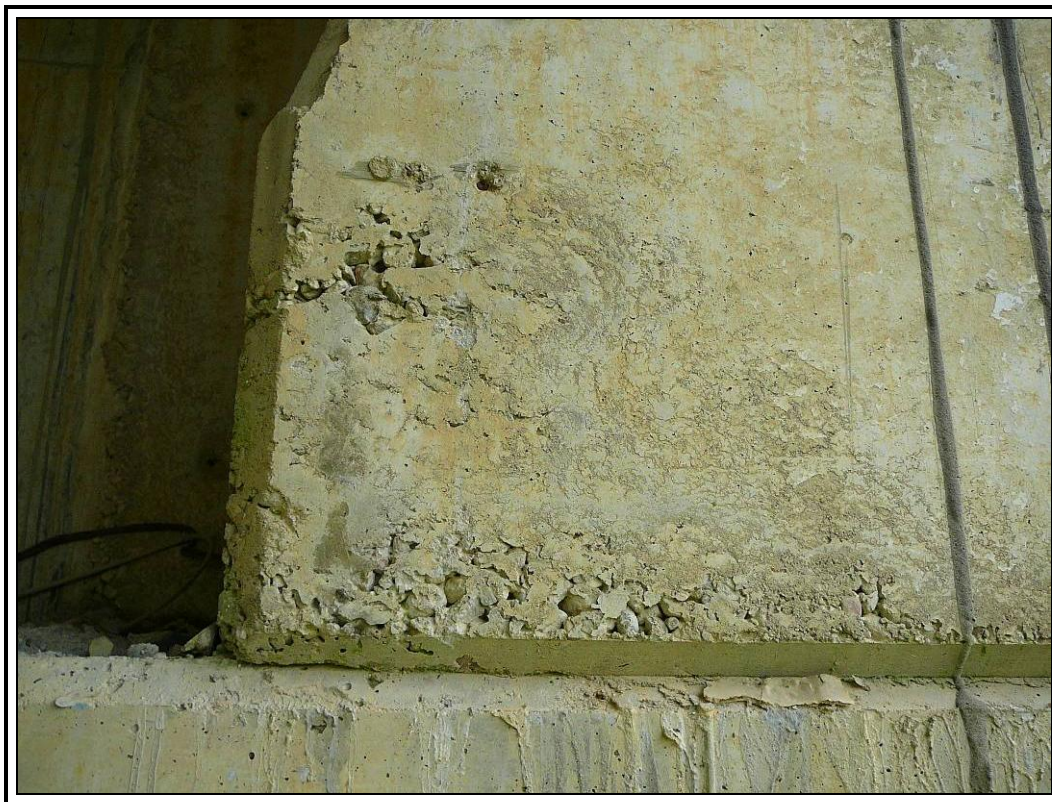
Nido de grava en oreja estribo dos.

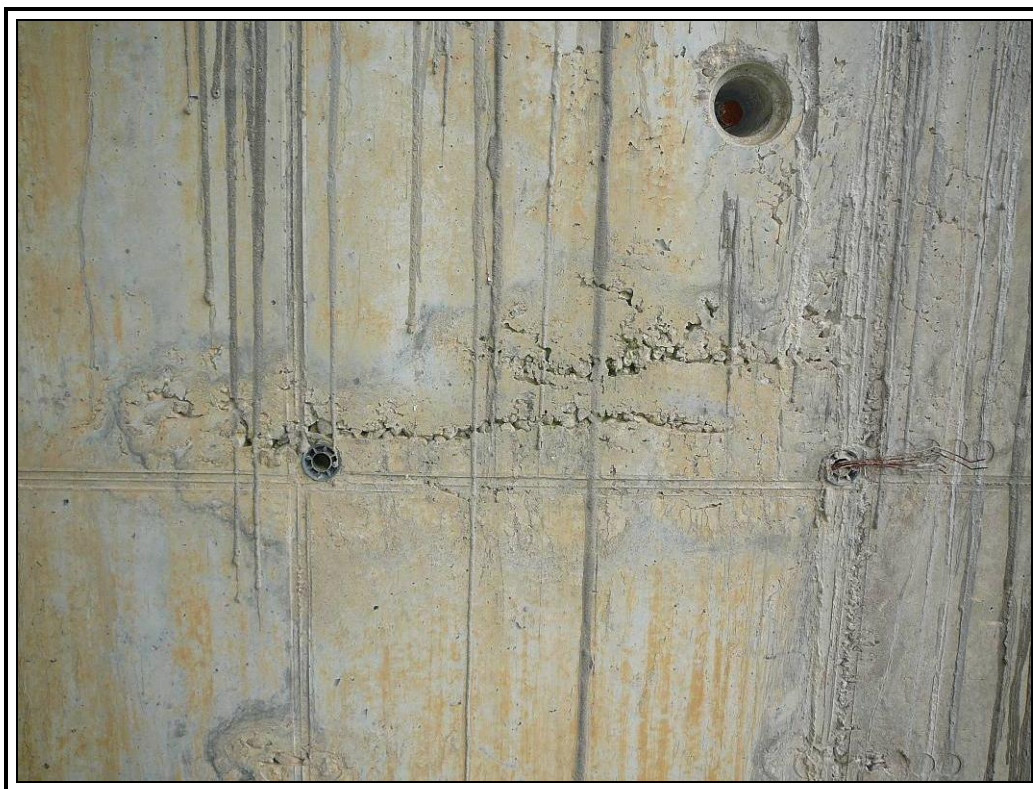
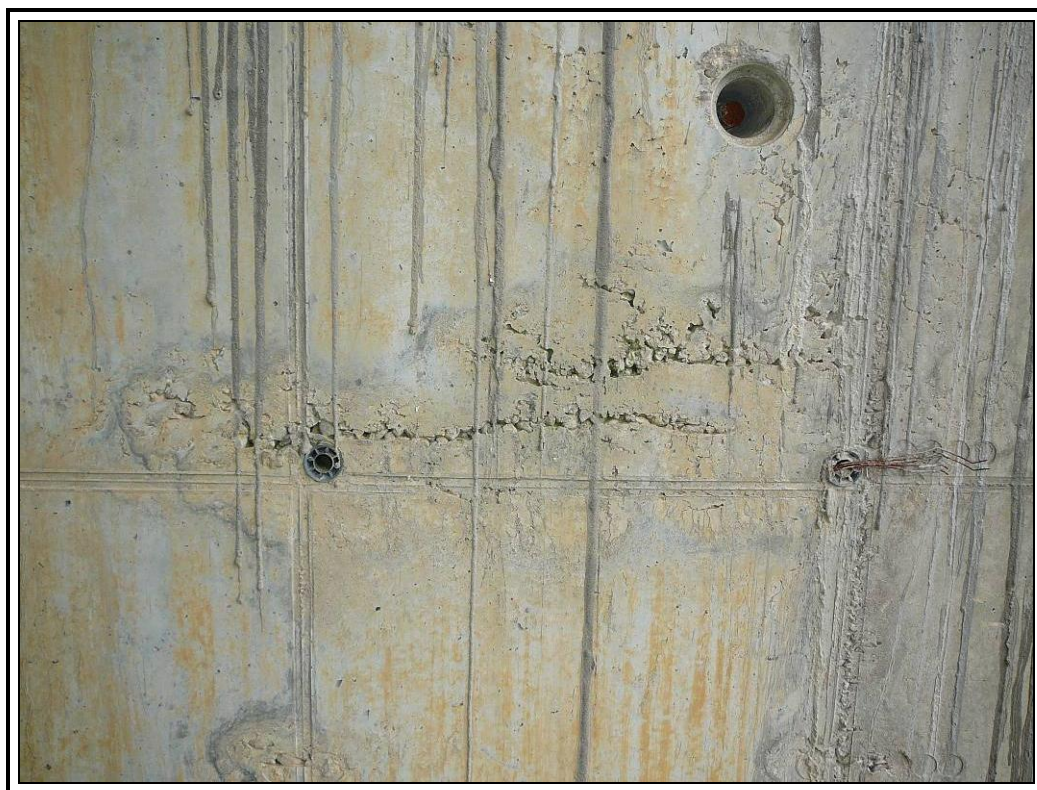
Nido de grava en estribo dos.

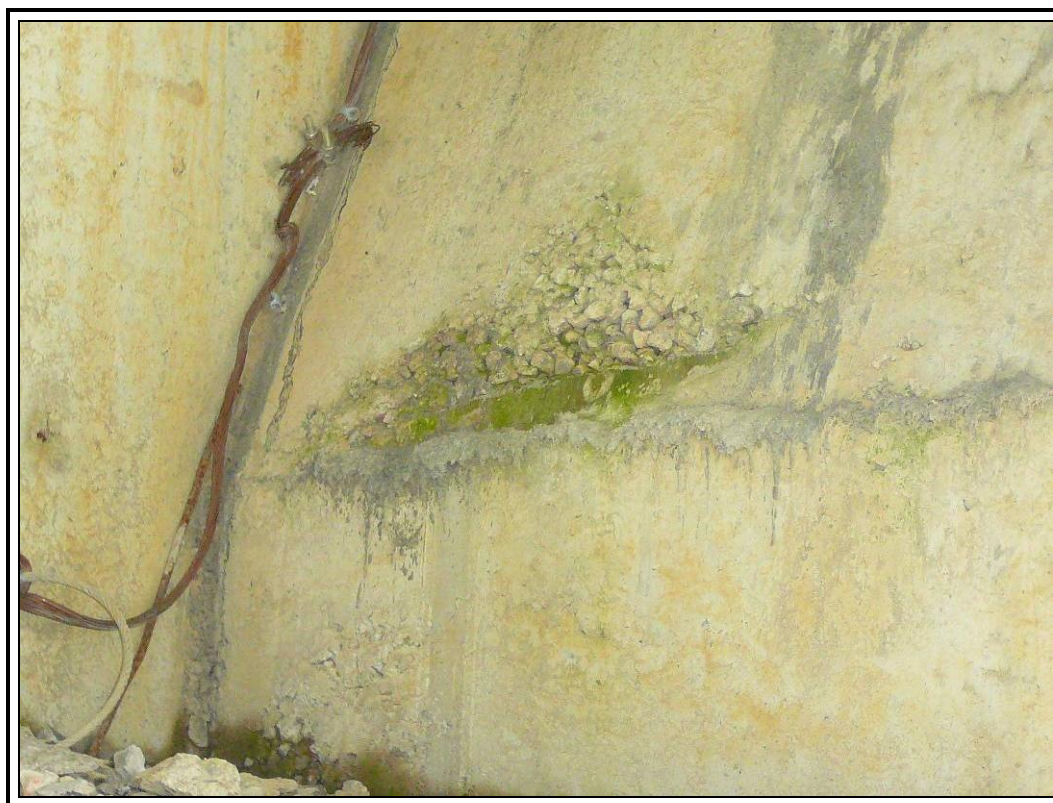
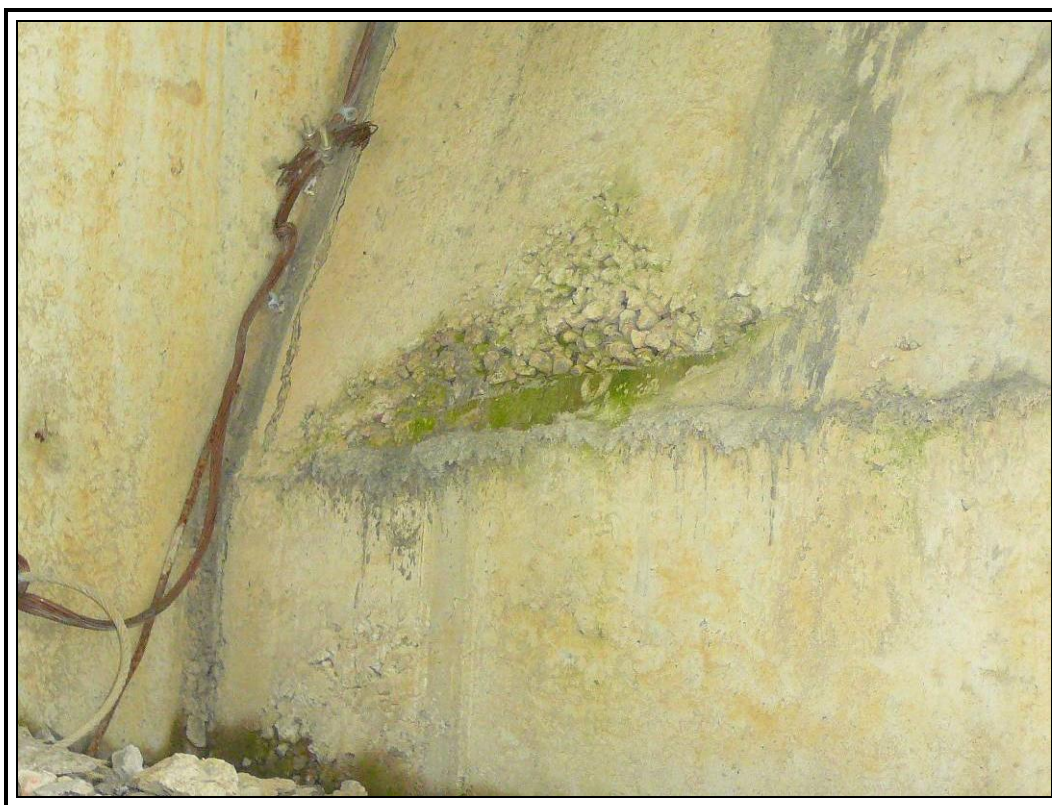
Nido de grava en oreja de estribo 2.

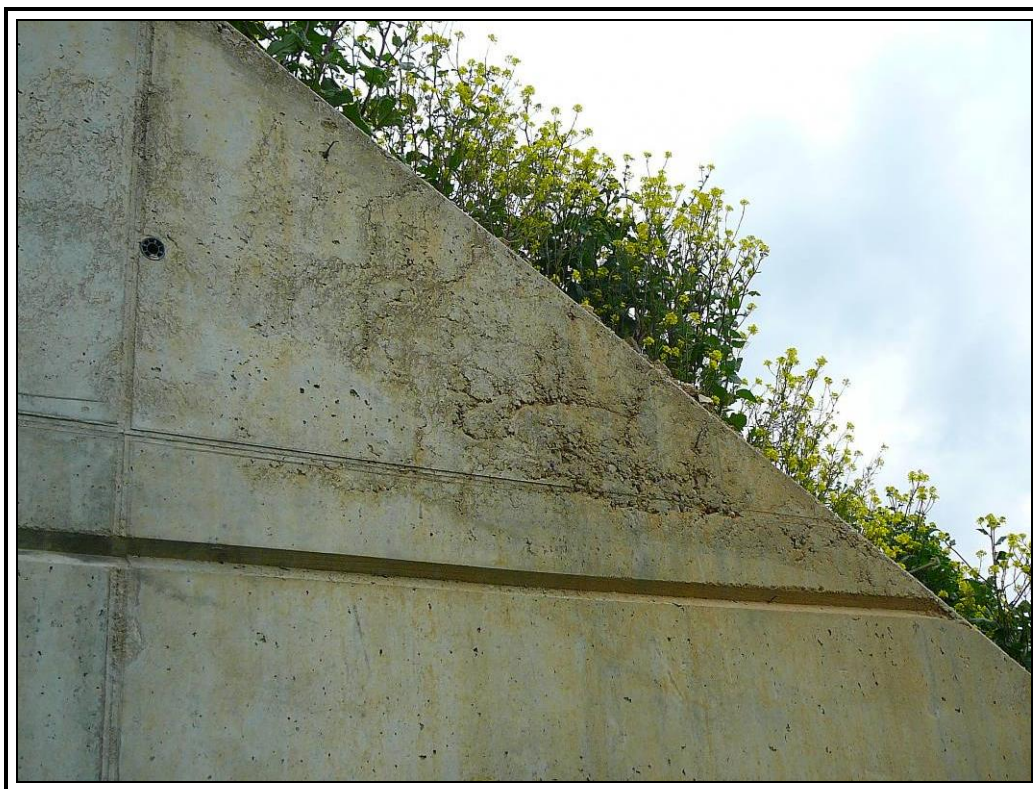
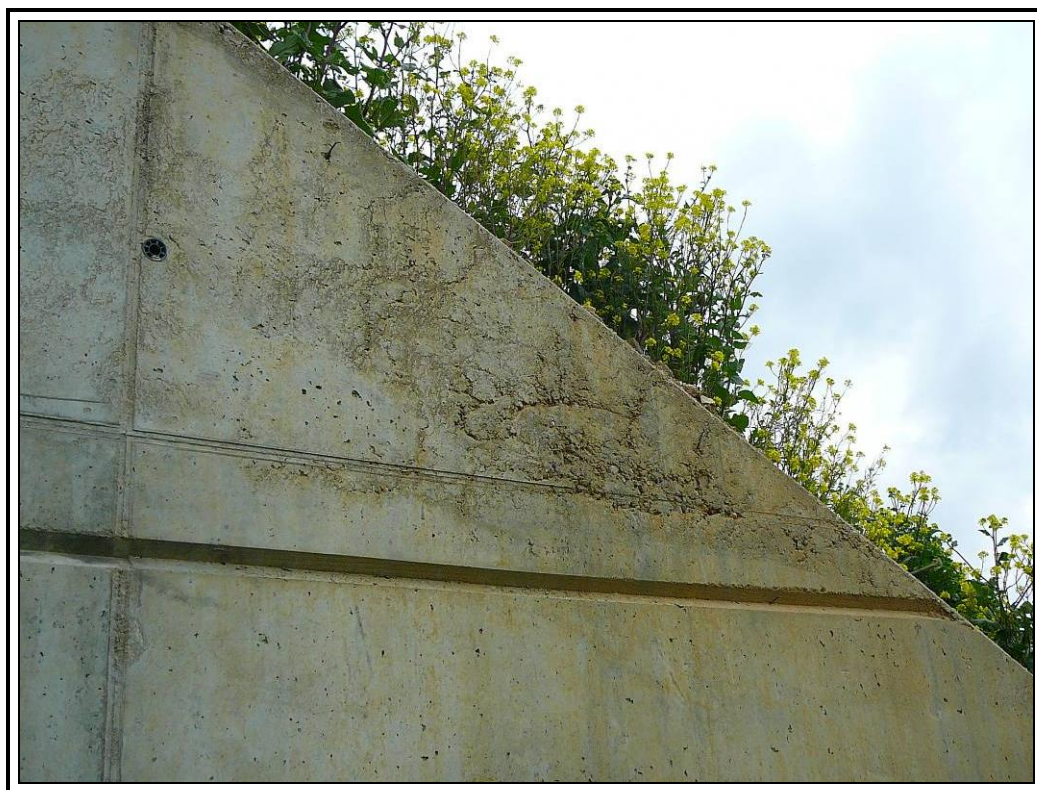
Nido de graba en aleta derecha estribo 2.

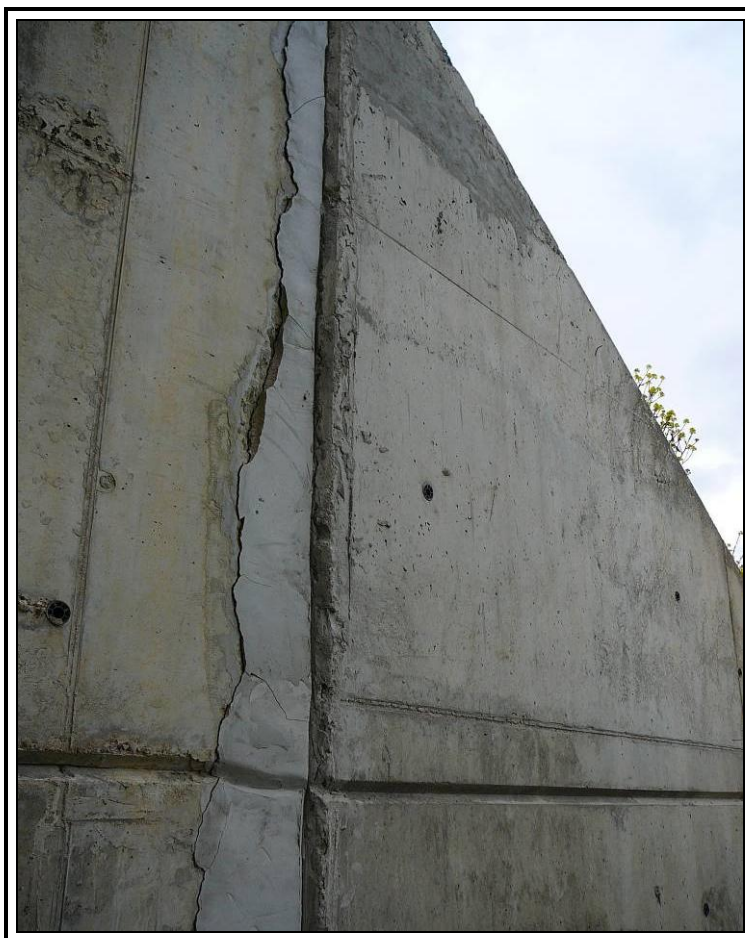
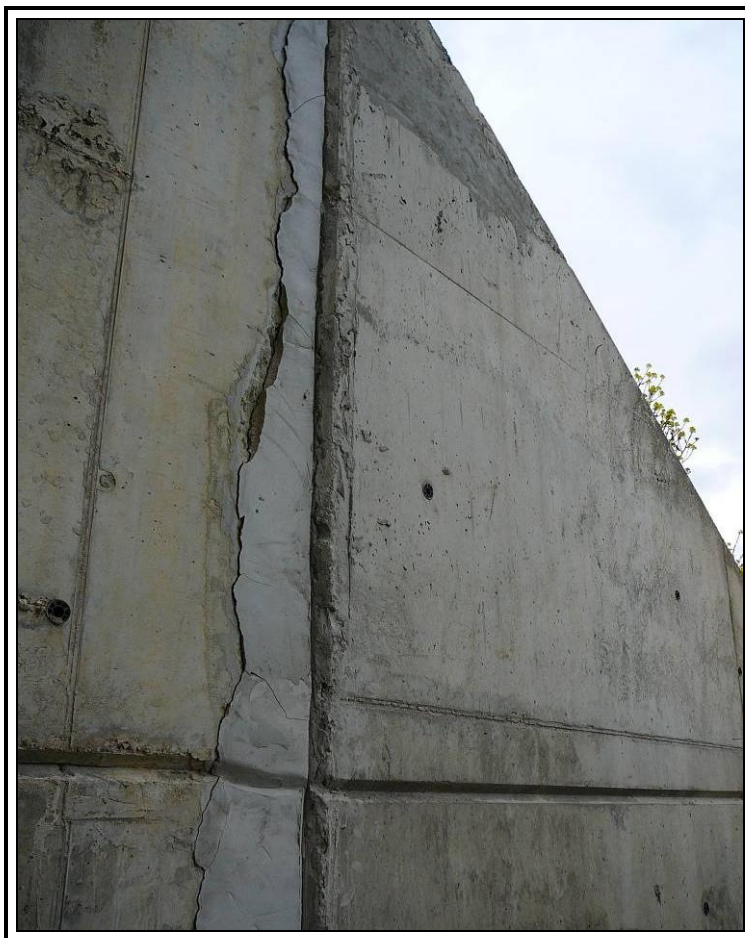
Desconchón por contacto entre elementos mal reparado en la aleta derecha estribo dos.

En los desconchones sin armadura implicada se aconseja el picado y saneo de la superficie afectada y la restitución de la geometría original por medio de mortero de reparación.

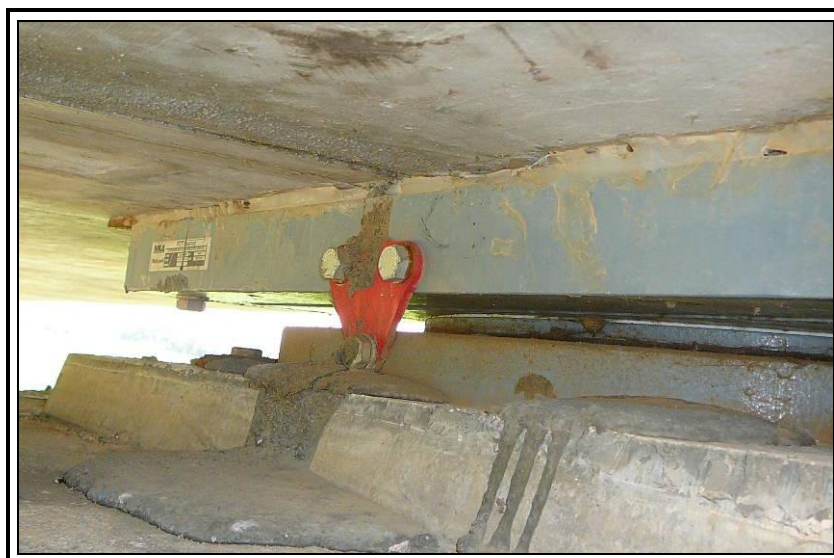
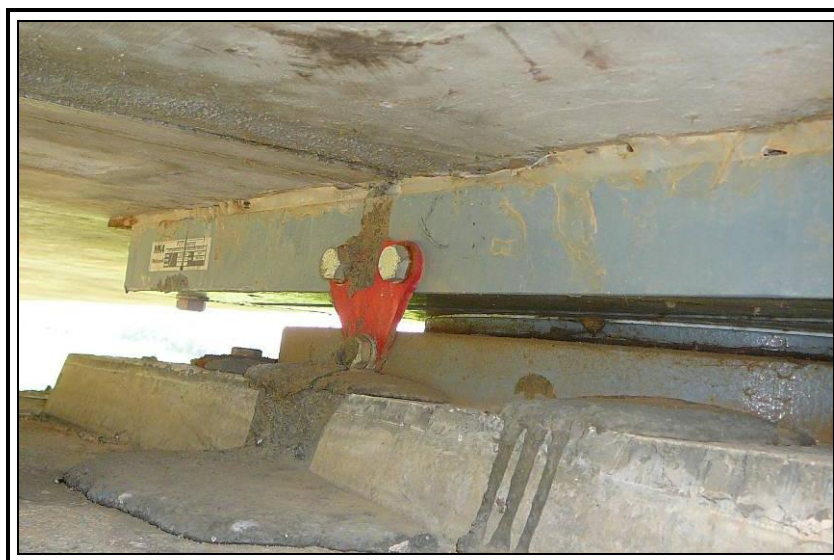
No se han detectado deterioros de importancia en los diferentes elementos que conforman el tablero. Solo destacar que como en los estribos no se han retirado los elementos de montaje de los neoprenos tipo POT.

Elemento de sujeción de montaje de POT sin retirar.

Se recomienda la retirada de los elementos de montaje de los neoprenos tipo POT.
