DOCUMENTO: E/LC-10009/AU-6

**INSPECCIÓN PRINCIPAL DE LA OBRA DE DRENAJE  
SITUADA EN EL P.K. DE OBRA 103+800 (P.K. DE LINEA  
708+234) DE LA L.A.V. MADRID – ZARAGOZA –  
BARCELONA – FRONTERA FRANCESA. TRAMO:  
RIUDELLOTS DE LA SELVA – GIRONA. SUBTRAMO:  
RIUDELLOTS – JOAN TORRO (GIRONA).**

Peticionario: **ADIF**

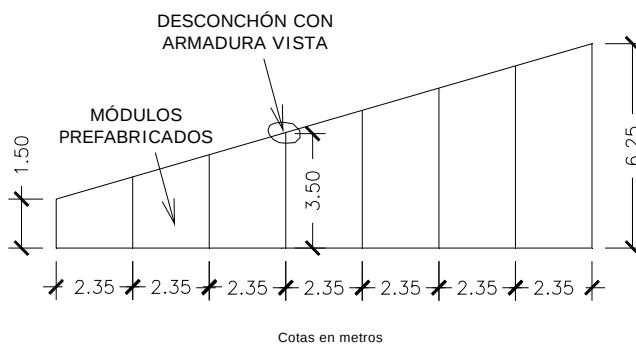
**Croquis nº 2:** Aleta izquierda del estribo de salida

Todas las aletas presentaban buenas condiciones. Únicamente se ha detectado un pequeño desconchón en la parte superior de una de las prelosas que constituyen la aleta izquierda del estribo de salida, dejando al descubierto armaduras en esa zona. El origen de este daño es algún tipo de golpe, probablemente durante la fase de ejecución de la estructura.

En el caso de las armaduras vistas en la aleta izquierda del estribo de salida, se recomienda el saneado del hormigón, limpieza de las armaduras y posterior empleo de un mortero de reparación, a base de cemento y resinas sintéticas en emulsión, impermeable al agua, y con una excelente adherencia sobre el hormigón.

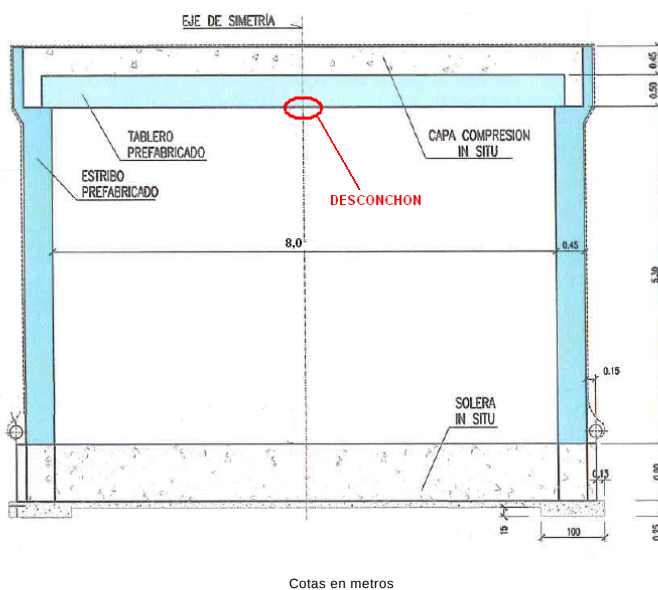
**Croquis nº 3:** Canto de la losa superior. Embocadura izquierda

Únicamente se ha detectado un pequeño desconchón en el canto de la losa superior (embocadura izquierda), en una de las prelosas que constituyen dicha losa. El origen de este daño es algún tipo de golpe.

Se aconseja la reparación de todos los desconchones observados en la estructura, mediante la limpieza de detritus y polvo y aplicación de un mortero, de retracción compensada, ligeramente expansivo, a base de cemento.

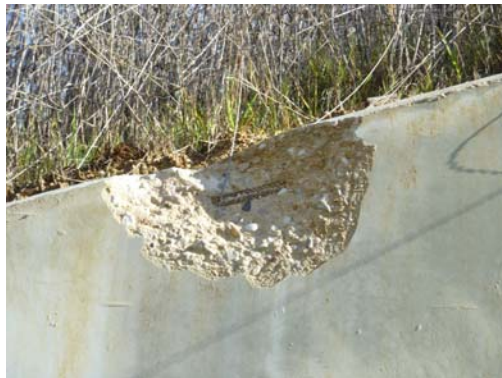
**Fotografía nº 7.** Desconchón con armadura expuesta en la aleta izquierda E-2.

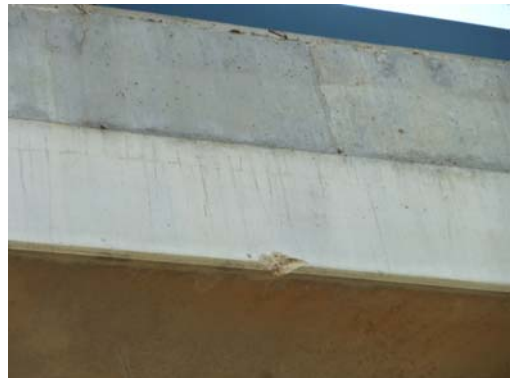
**Fotografía nº 8.** Desconchón en el canto de la losa superior. Embocadura izquierda.

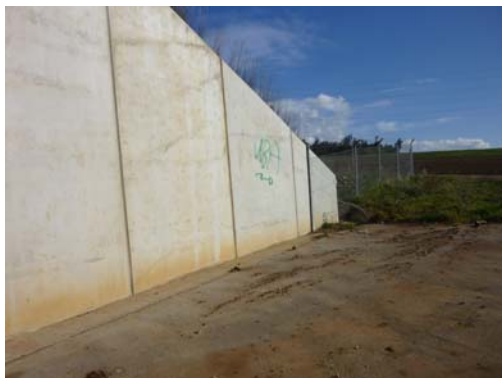
También existían en la aleta derecha del estribo de salida pintadas por vandalismo.

**Fotografía nº 9.** Pintadas en la aleta derecha del estribo de salida.

Se debería limpiar las zonas donde se han observado “graffitis” para restablecer las condiciones estéticas de la estructura.

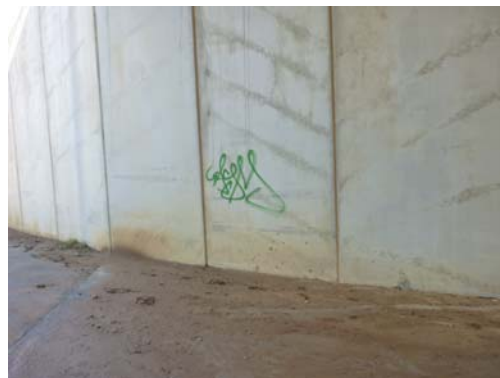
Ambos hastiales se encontraban en muy buen estado. Se observaron únicamente pintadas por vandalismo (graffitis) en el hastial de salida (Lado Girona).

**Fotografía nº 10.** Pintadas en el hastial del estribo de salida

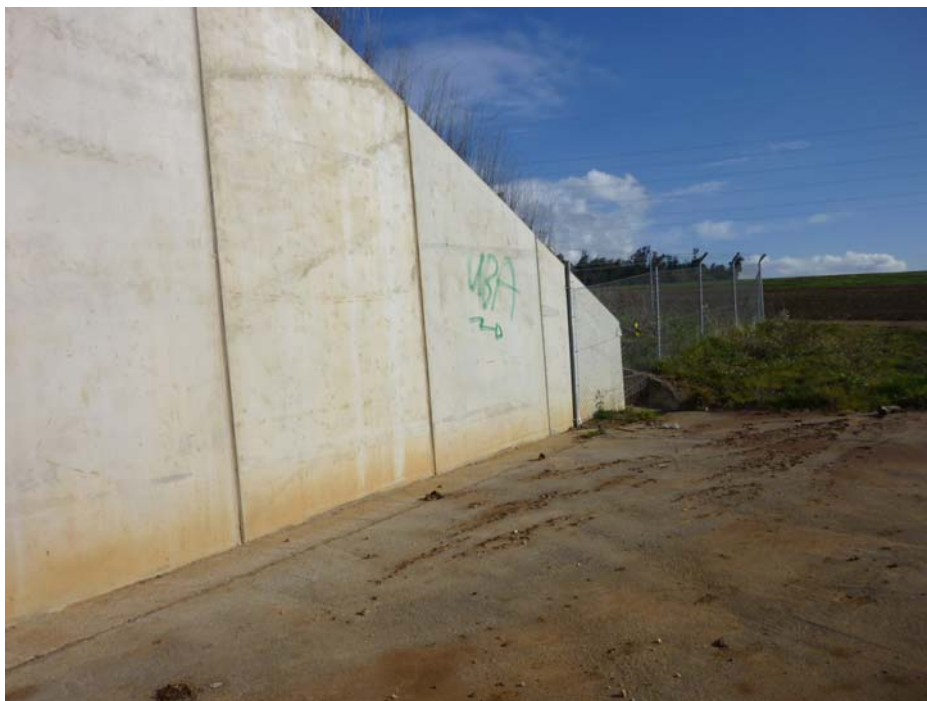
**FOTOGRAFIA N° 12:** Pintadas en la aleta derecha del estribo de salida

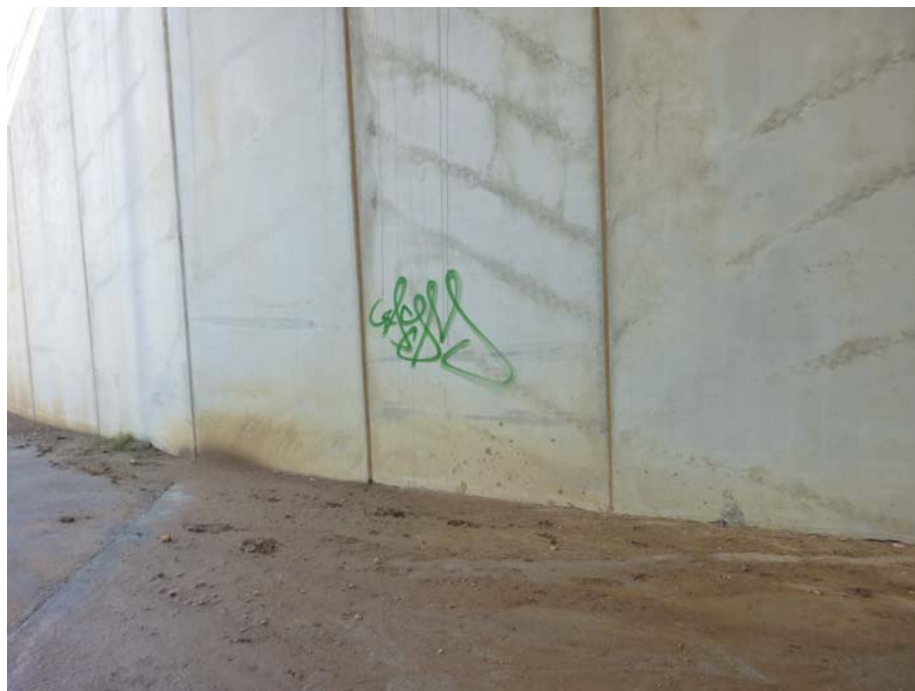
**FOTOGRAFIA N° 13:** Pintadas en el hastial del estribo de salida

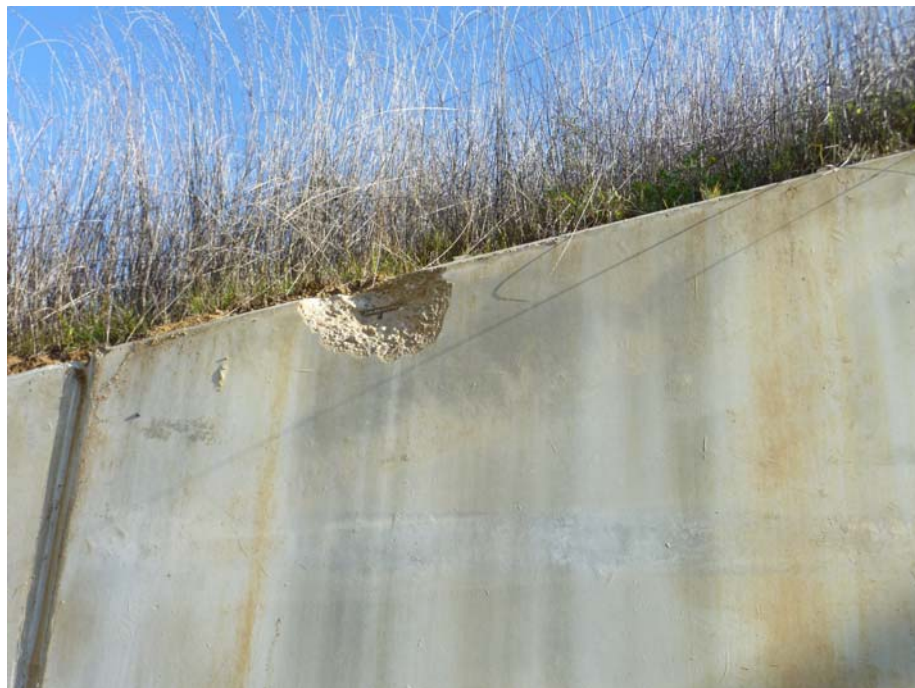
**FOTOGRAFIA N° 14:** Desconchón con armadura expuesta en la aleta izquierda de E-2

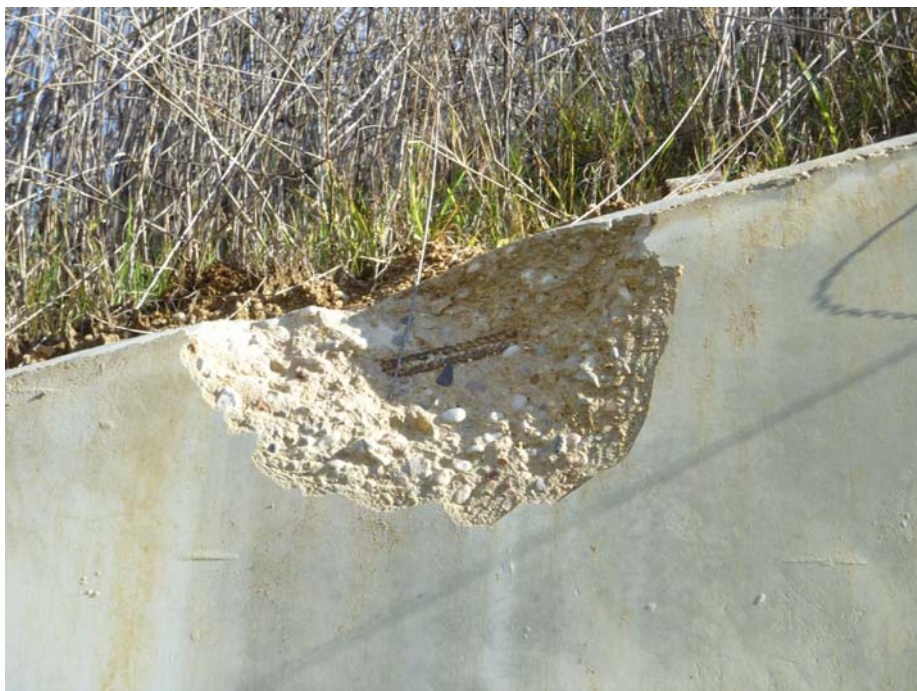
**FOTOGRAFIA N° 15:** Desconchón con armadura expuesta en la aleta izquierda de E-2

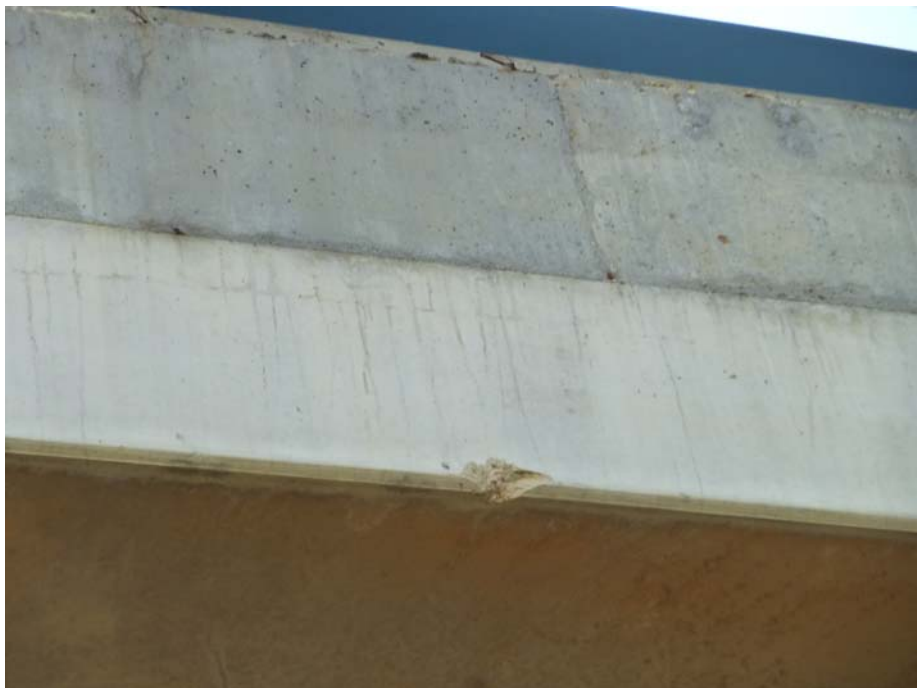
**FOTOGRAFIA N° 16:** Desconchón en la losa superior (Embocadura izquierda)
