**INSPECCIÓN PRINCIPAL DEL PASO INFERIOR SITUADA  
EN EL P.K. DE OBRA 102+810 (P.K. DE LINEA 707+244)  
DE LA L.A.V. MADRID – ZARAGOZA – BARCELONA –  
FRONTERA FRANCESA. TRAMO: RIUDELLOTS DE LA  
SELVA – GIRONA. SUBTRAMO: RIUDELLOTS – JOAN  
TORRO (GIRONA).**

Peticionario: **ADIF**

Este informe tiene por objeto la Inspección Principal del Paso Inferior sito en el P.K. de obra 102+810 (P.K. Línea 707+244) del subtramo Riudellots de la Selva – Joan Torro, perteneciente al Nuevo Acceso Ferroviario de Alta Velocidad Madrid – Zaragoza – Barcelona – Frontera Francesa.

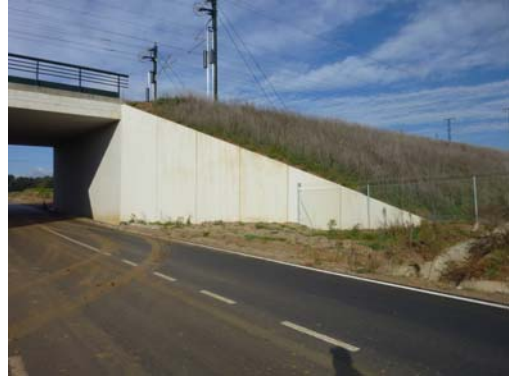
**Fotografía nº 6.** Estribo de salida

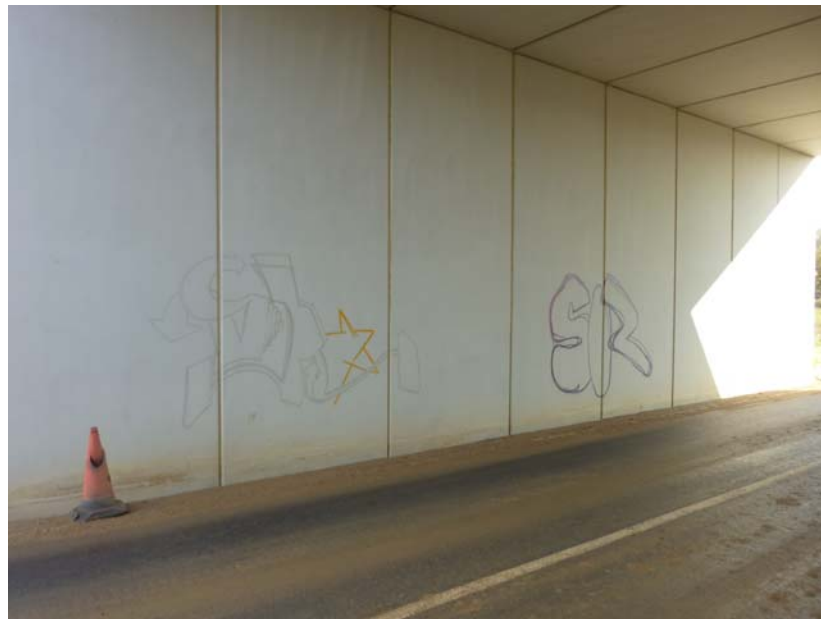
Ambos hastiales se encontraban en muy buen estado. Se observaron únicamente pintadas por vandalismo (graffitis) en el hastial de salida (Lado Girona).

**Fotografía nº 7.** Pintadas en el hastial del estribo de salida

Se debería limpiar aquellos módulos prefabricados que componen el hastial de salida, donde se han observado “graffitis”, para restablecer las condiciones estéticas de de los mismos.

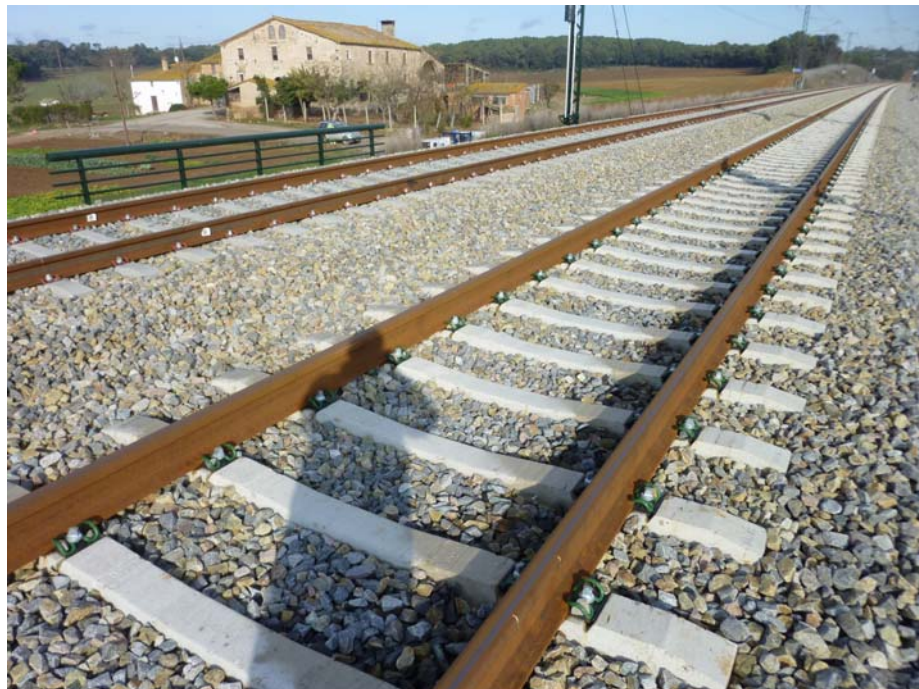
En cuanto al estado del material de vía, presenta un buen aspecto. Las traviesas y carriles también muestran un buen estado. No se han detectado sujeciones sueltas.

**FOTOGRAFIA N° 6:** Vista del material de vía

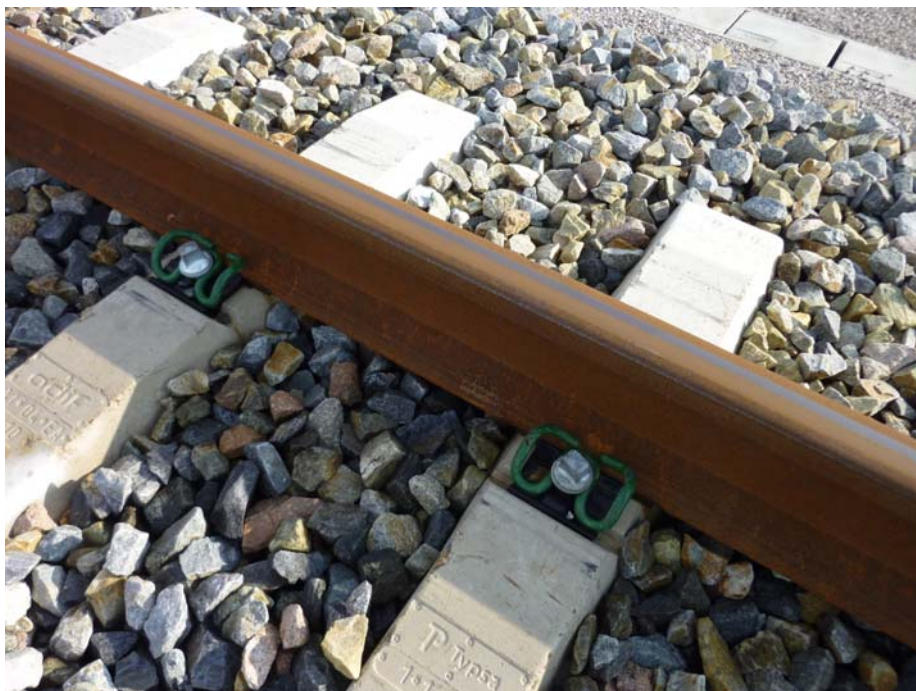
**FOTOGRAFIA N° 7:** Detalle de sujeción del carril

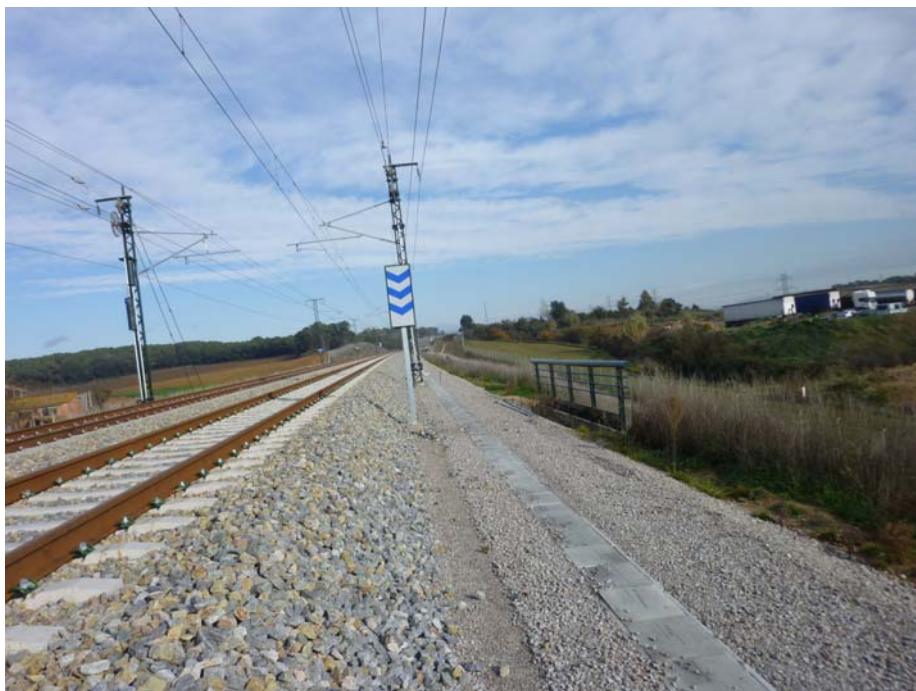
La obra cuenta con paseos de servicio, realizándose el tránsito peatonal por el espacio comprendido entre el balasto y la barandilla metálica situado a ambos lados de la plataforma. Dicho espacio se encuentra en buenas condiciones.

**FOTOGRAFIA N° 8:** Vista del lado derecho de la plataforma

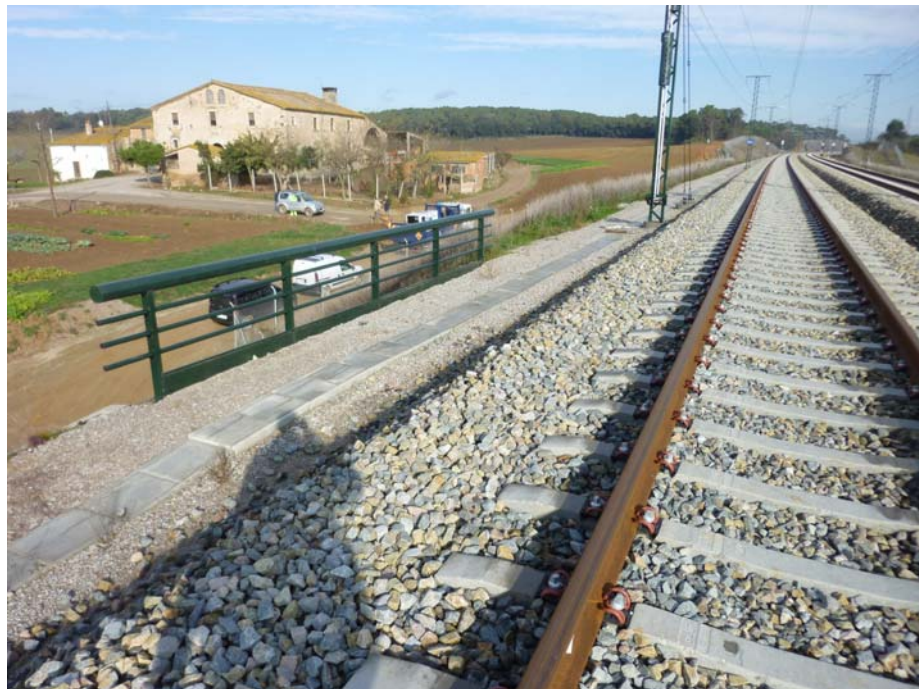
**FOTOGRAFIA N° 9:** Vista del lado izquierdo de la plataforma

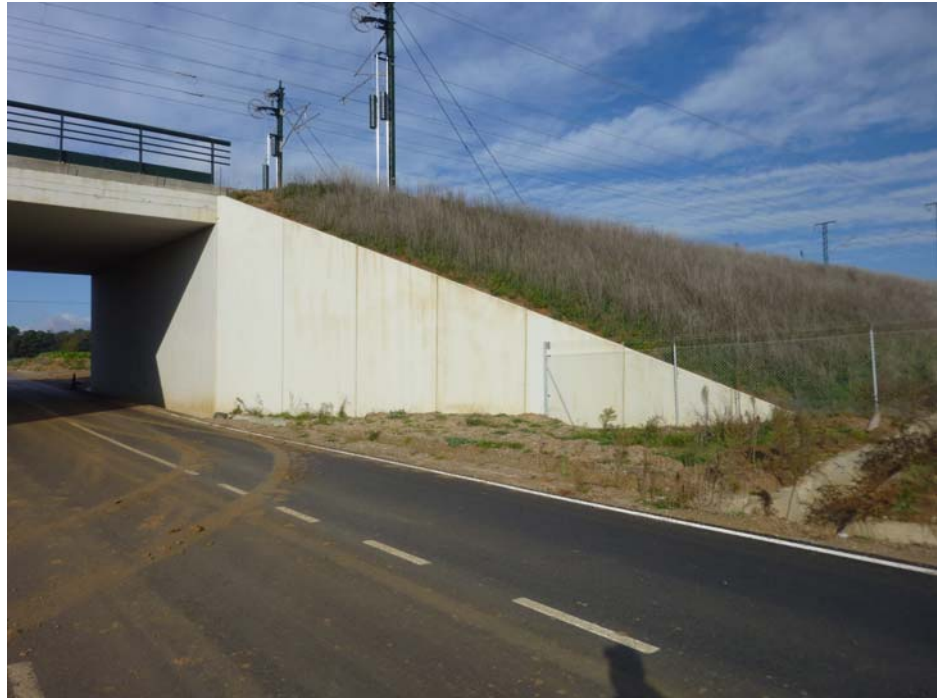
**FOTOGRAFIA N° 11:** Vista del estribo de salida

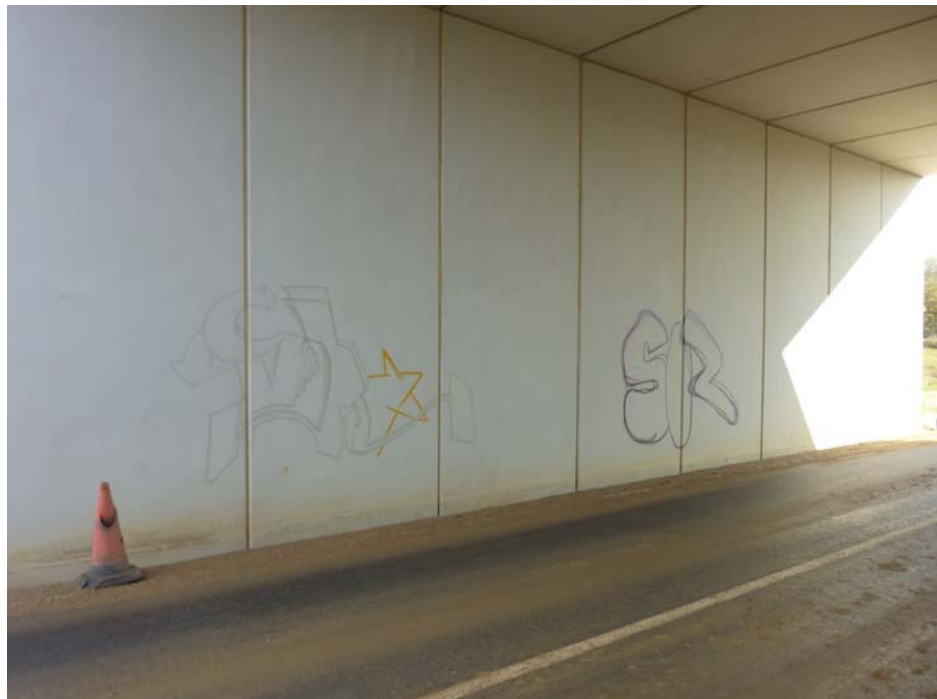
**FOTOGRAFIA N° 12:** Pintadas en el hastial del estribo de salida
