**CONTRATO DE SERVICIOS PARA LA REALIZACIÓN DE PRUEBAS DE CARGA  
E INSPECCIONES DE PUENTES EN EL TRAMO BARCELONA-FIGUERES  
DE LA LÍNEA DE ALTA VELOCIDAD  
MADRID -ZARAGOZA - BARCELONA - FRONTERA FRANCESA.**

**INFORME DE INSPECCIÓN PRINCIPAL**

**SUBTRAMO: RIUDELLOTS - JOAN TORRÓ**  
**Obra de Drenaje 100.30**  
**Código: 01820D01**  
**P.K.Obra: 100+299 P.K.Línea: 704+733**

**Junio de 2011**

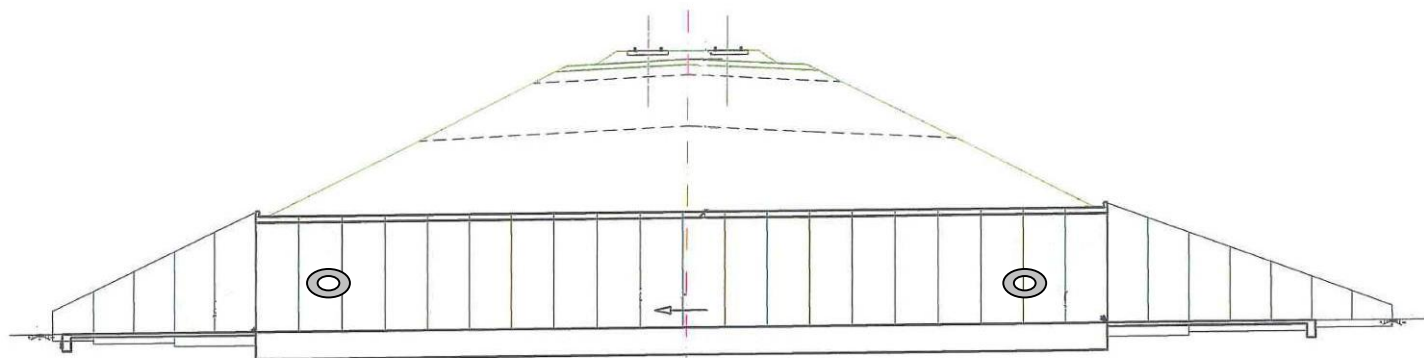
*Semibóveda de entrada*

En la bóveda se han detectado únicamente pequeños desconchones fruto, probablemente de golpes. Éstos se ubican en la semibóveda de entrada, a 5 m. de la embocadura derecha y a 5 m de la embocadura izquierda.

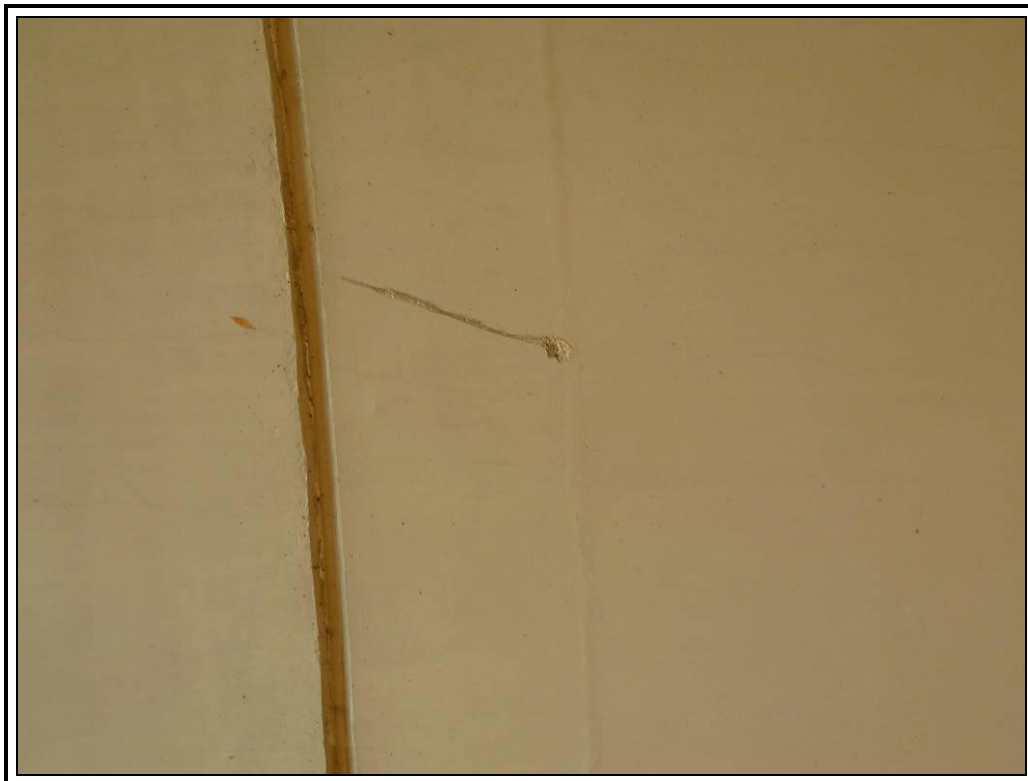
Desconchón en semibóveda de entrada cerca embocadura derecha

En los desconchones sin armadura implicada se aconseja el picado y saneo de la superficie afectada y la restitución de la geometría original por medio de mortero de reparación.

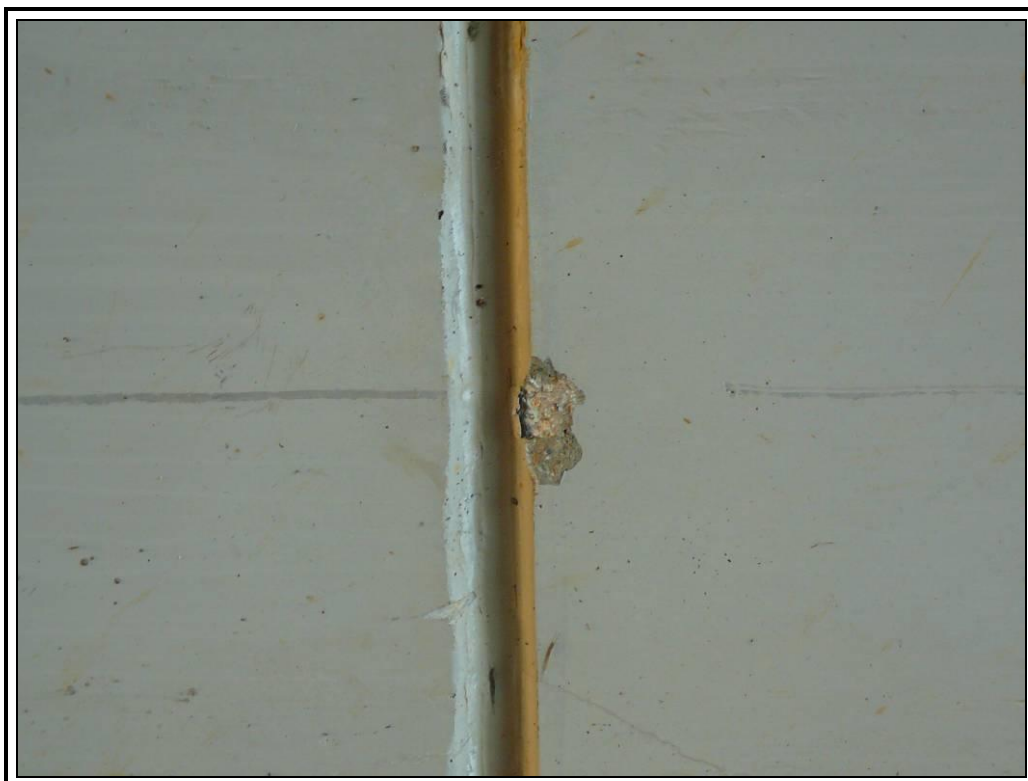
Desconchón en semibóveda de entrada cerca embocadura izquierda

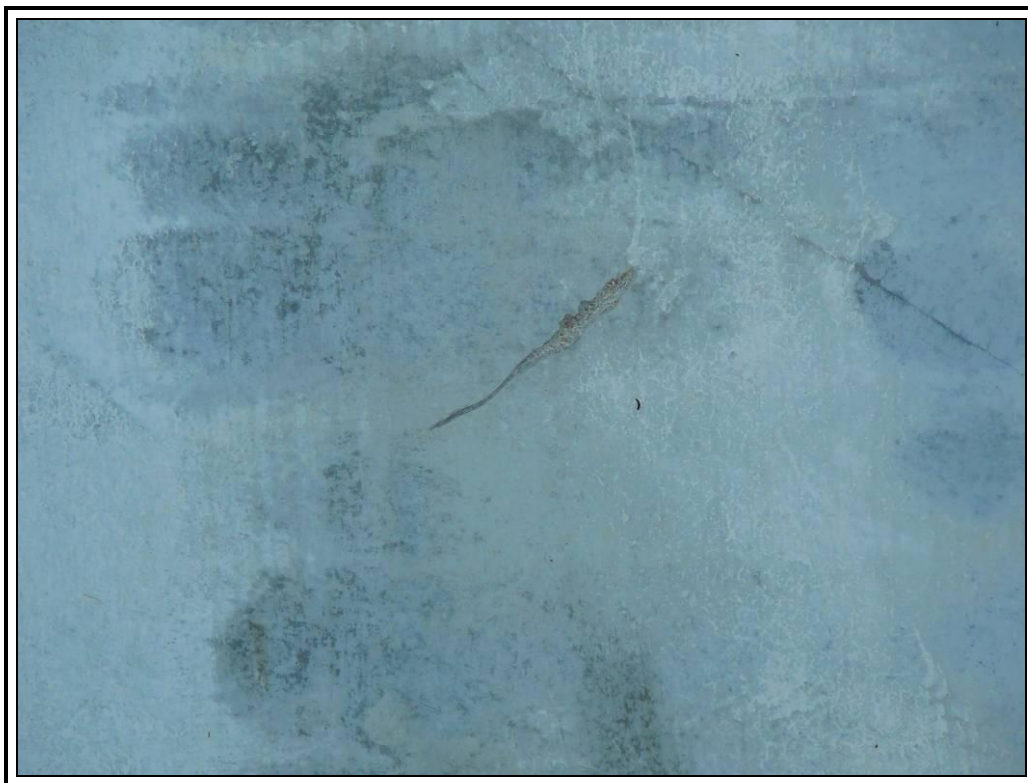
Al igual que en el caso de la bóveda, los deterioros observados consisten en desconchones ocasionados posiblemente por golpes. Los encontramos en la aleta izquierda de la semibóveda de entrada y en la derecha de la semibóveda de salida, junto al tímpano.

Desconchón en aleta izquierda de semibóveda de entrada

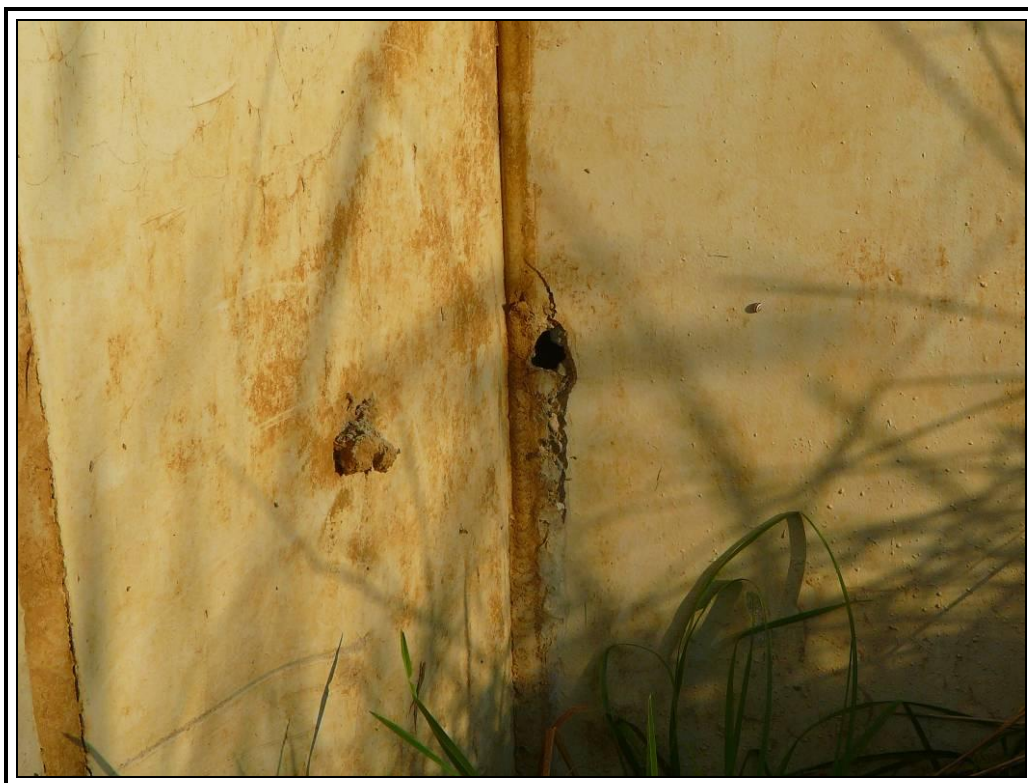
Desconchón en aleta izquierda de semibóveda de salida

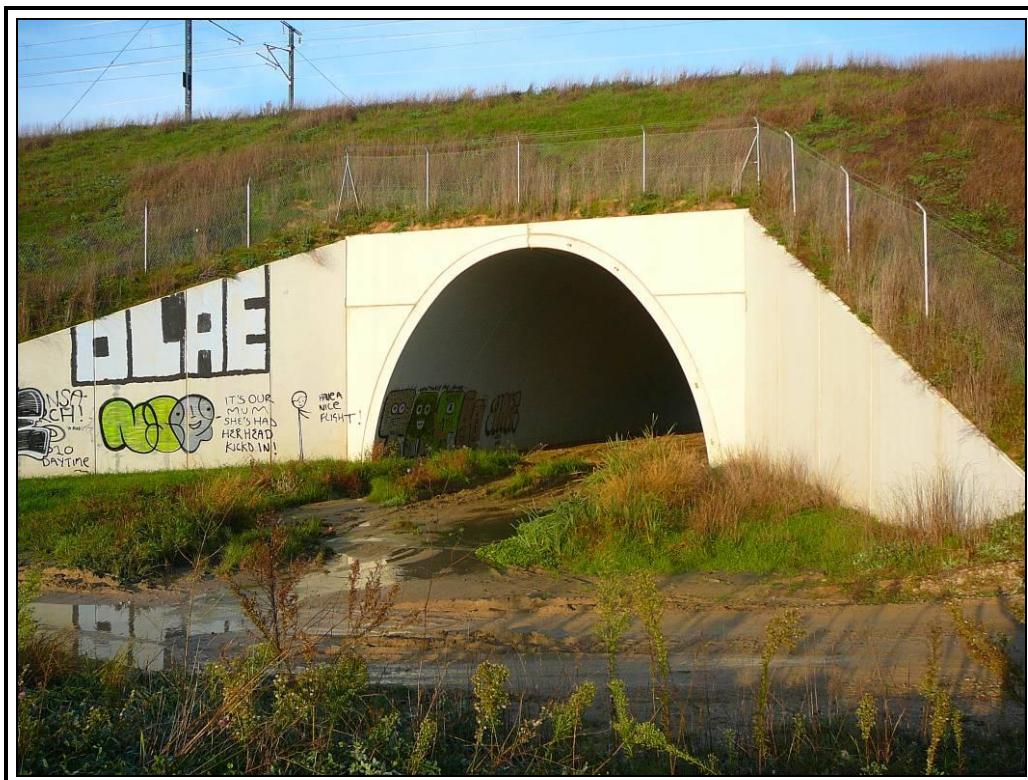
Se ha detectado acumulación de materiales y vegetación en la embocadura derecha.

Acumulación de materiales de arrastre y vegetación en embocadura derecha

Se recomienda la retirada del material de arrastre y la vegetación de la embocadura derecha, para así mantener inalterada la capacidad hidráulica de la obra de drenaje.

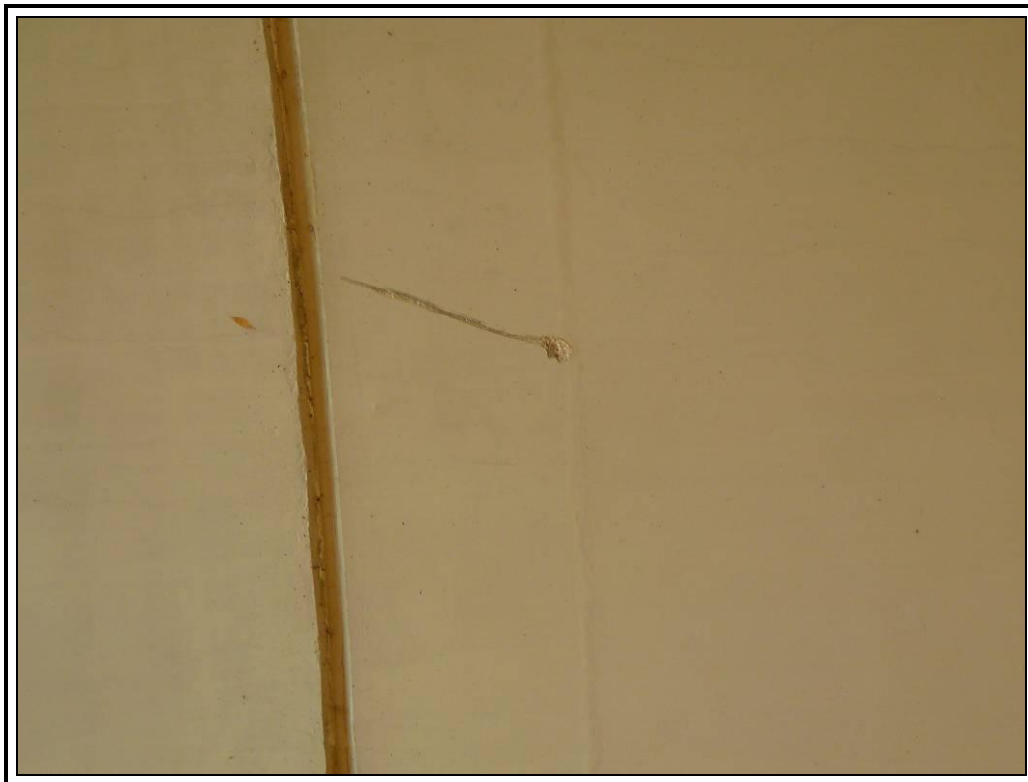
Desconchón en semibóveda de entrada cerca embocadura derecha

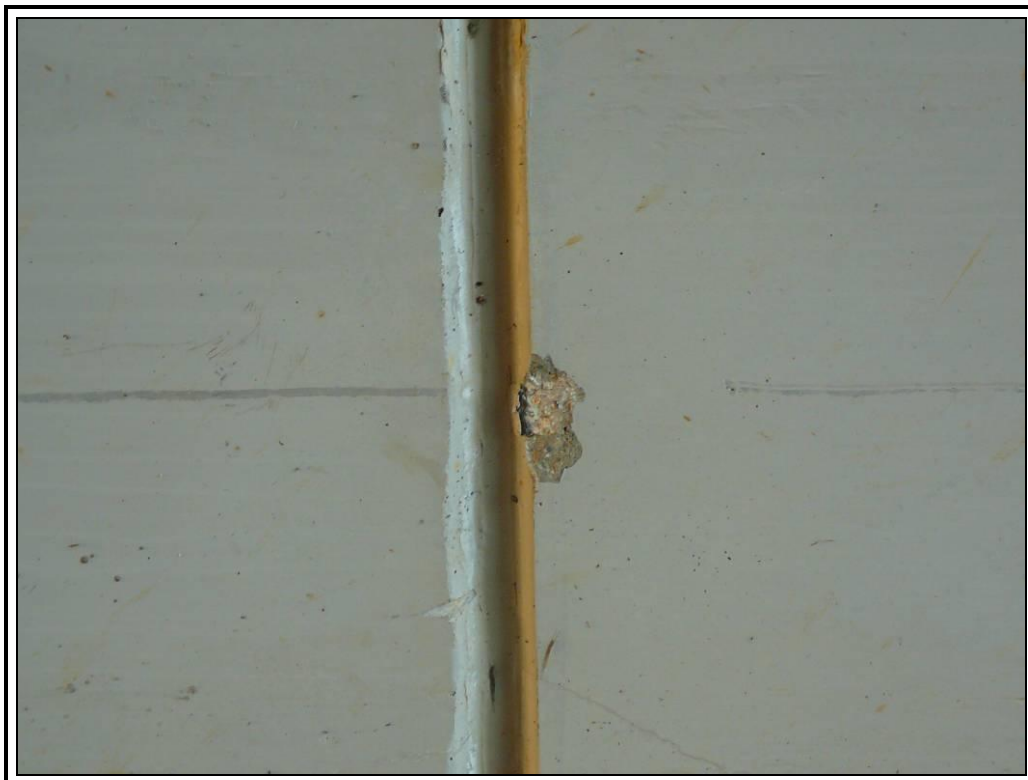
Desconchón en semibóveda de entrada cerca embocadura izquierda

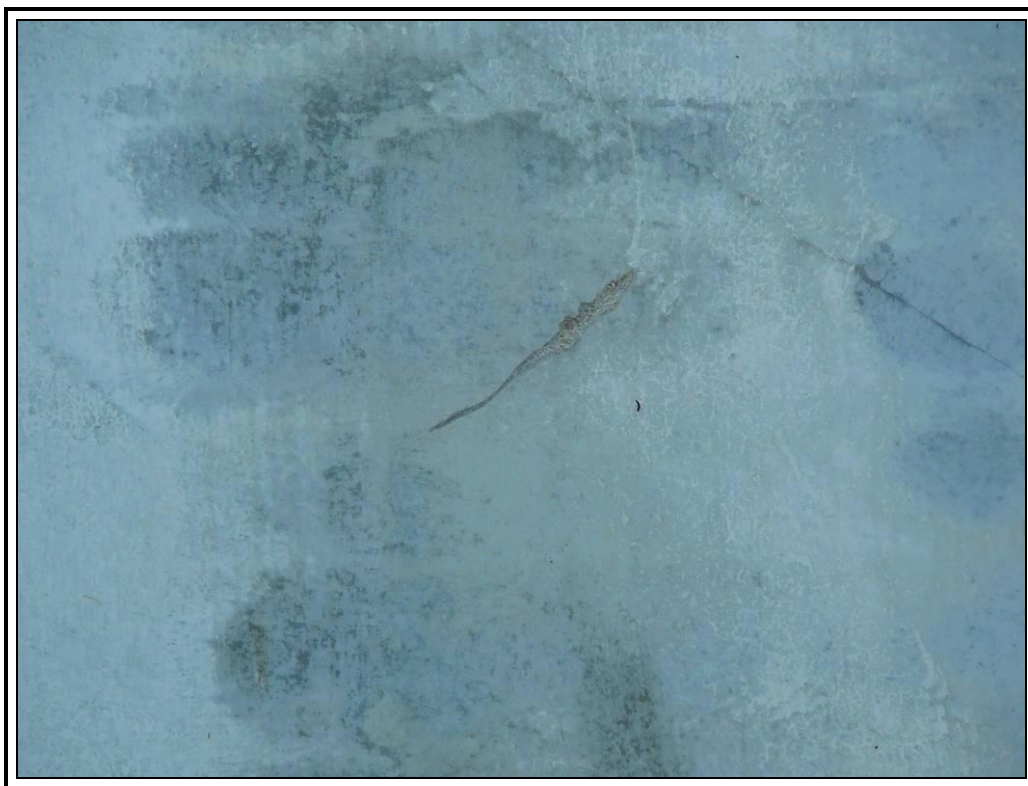
Desconchón en aleta izquierda de semibóveda de entrada

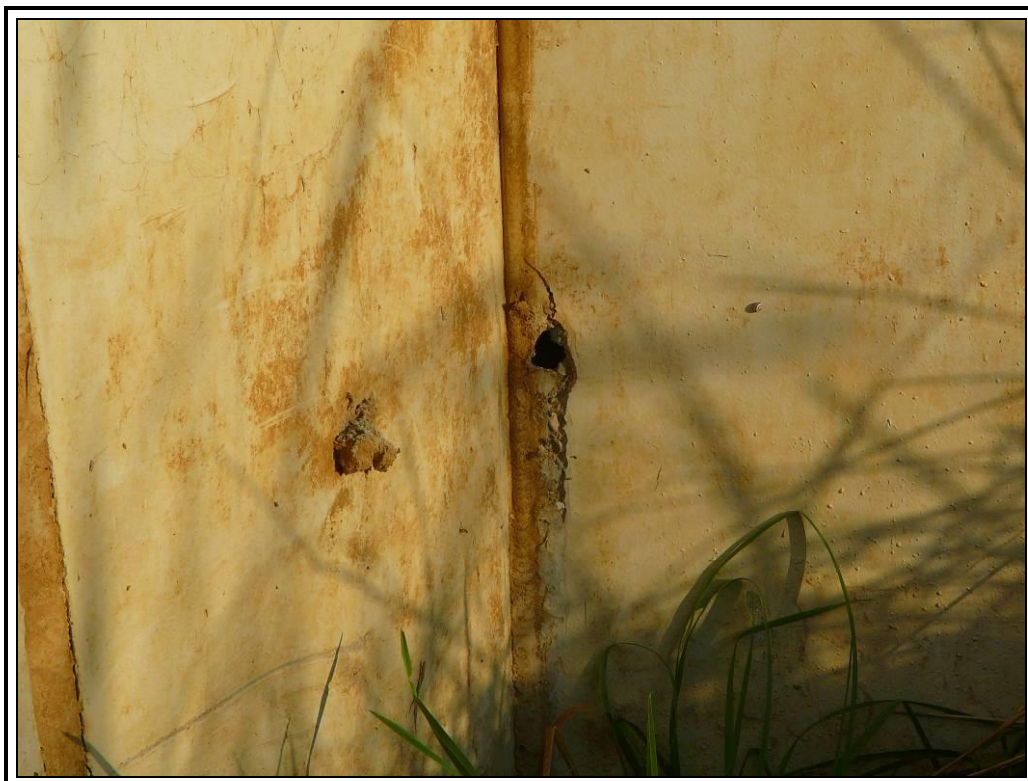
Desconchón en aleta izquierda de semibóveda de salida

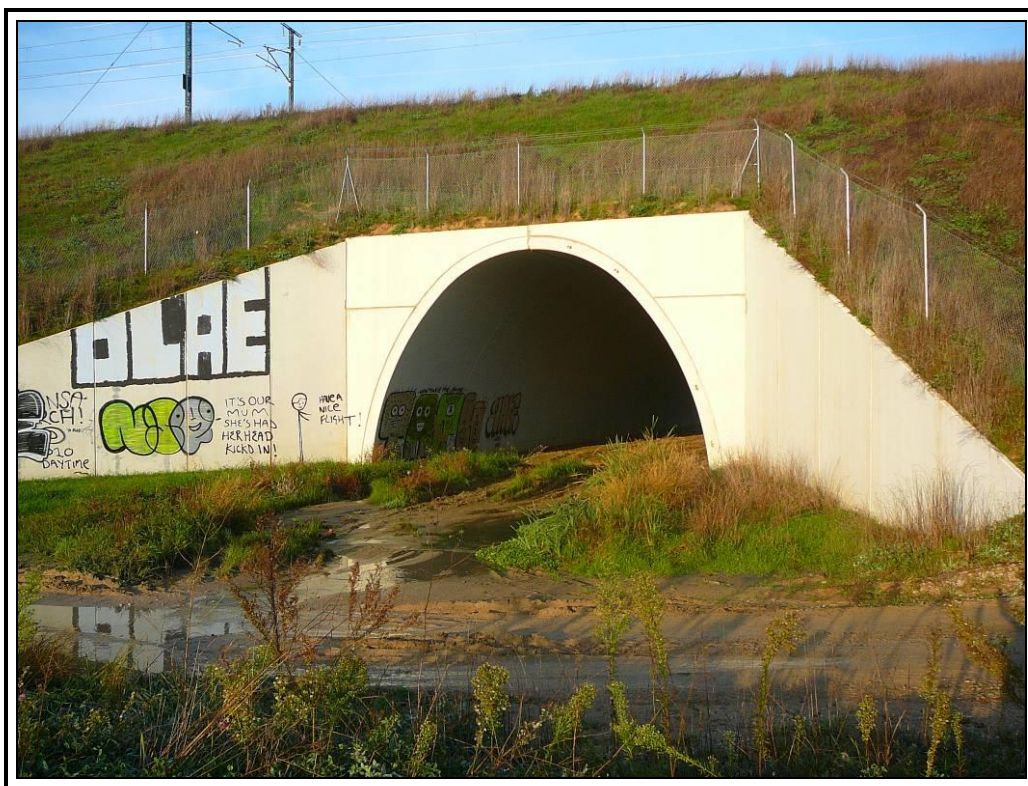
Acumulación de materiales de arrastre y vegetación en embocadura derecha

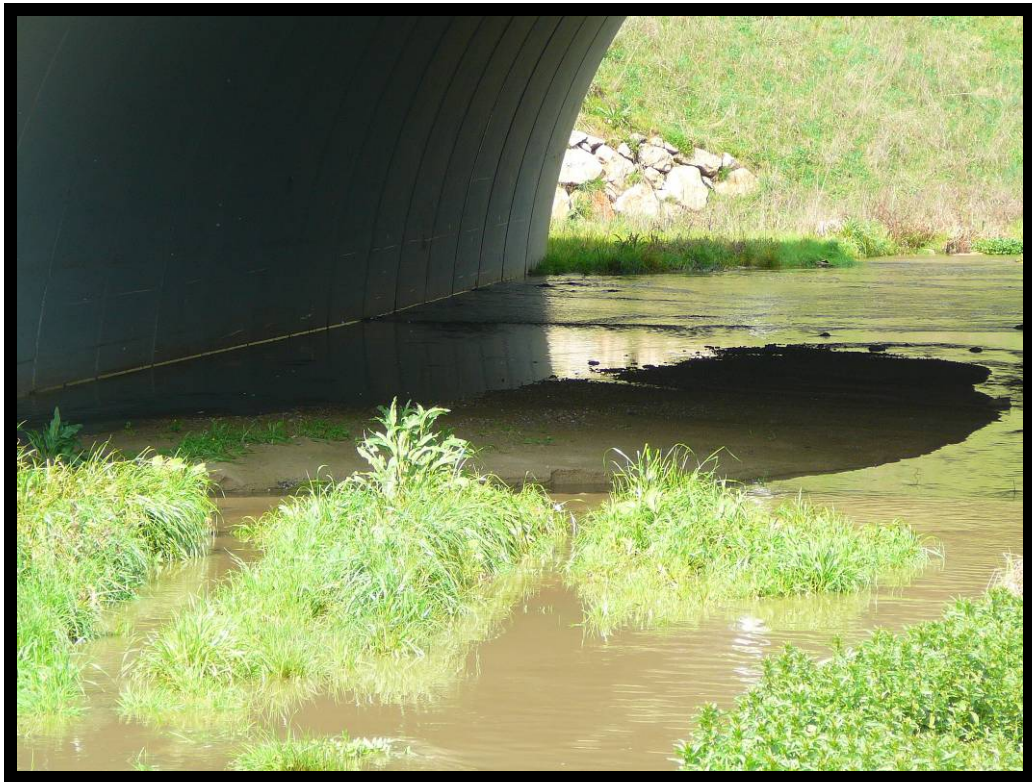
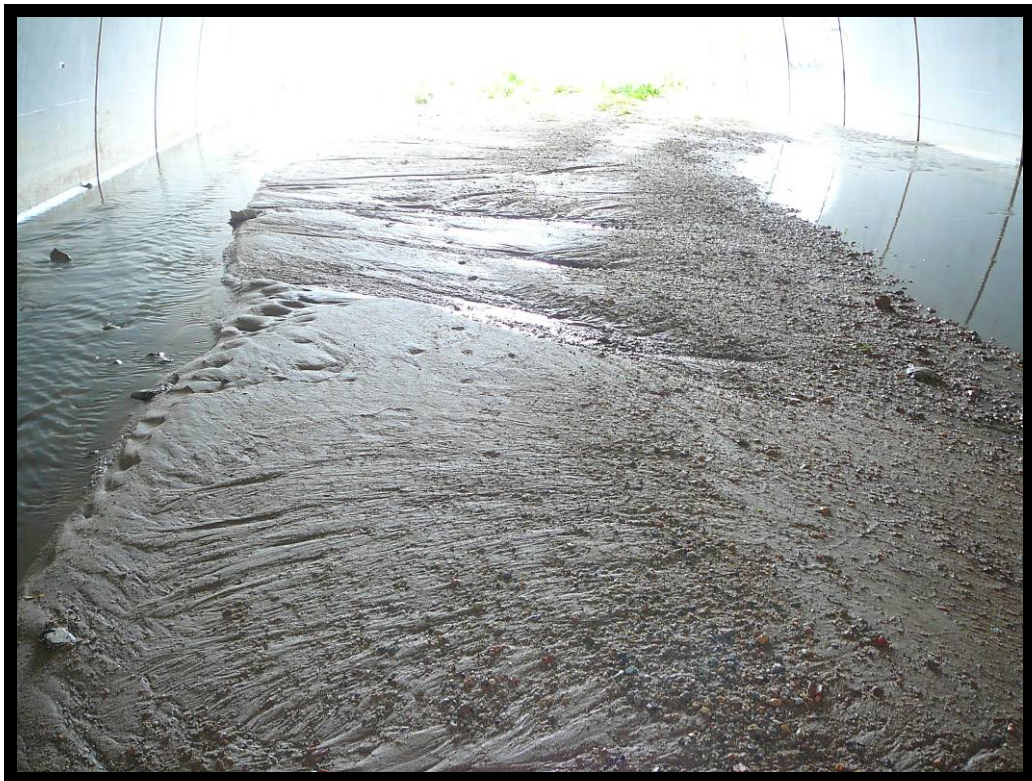
Se aprecia una barra bajo la estructura, así como pequeñas erosiones en ambos márgenes aguas abajo.

21. Barra bajo estructura.

22. Barra bajo estructura.

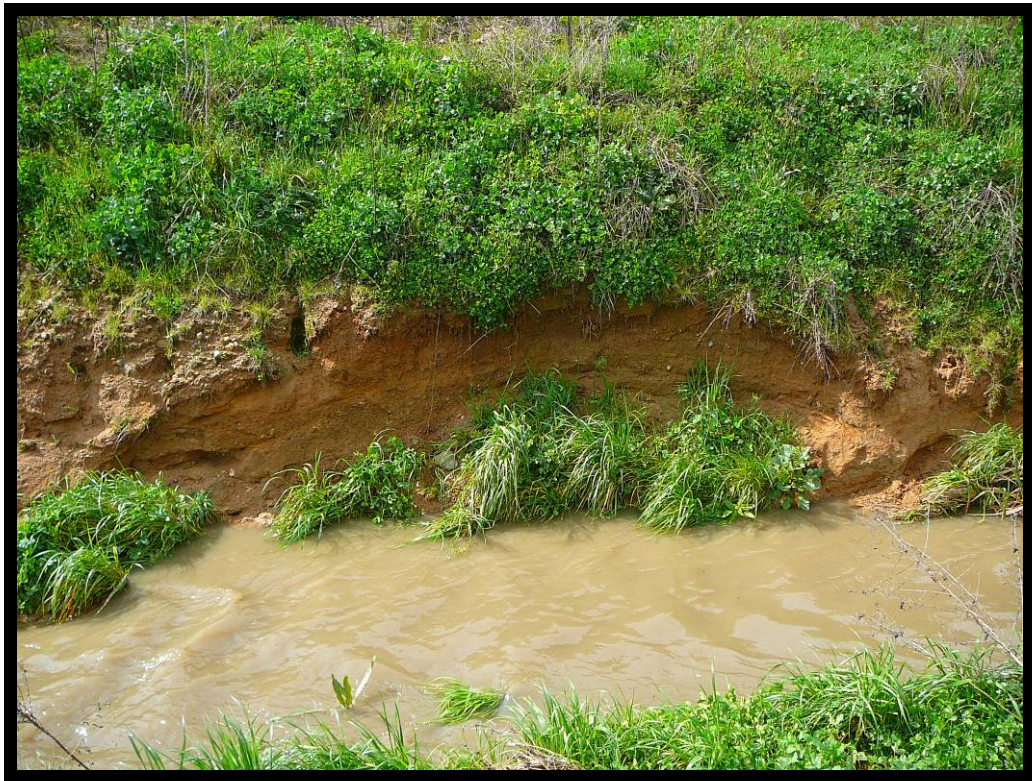
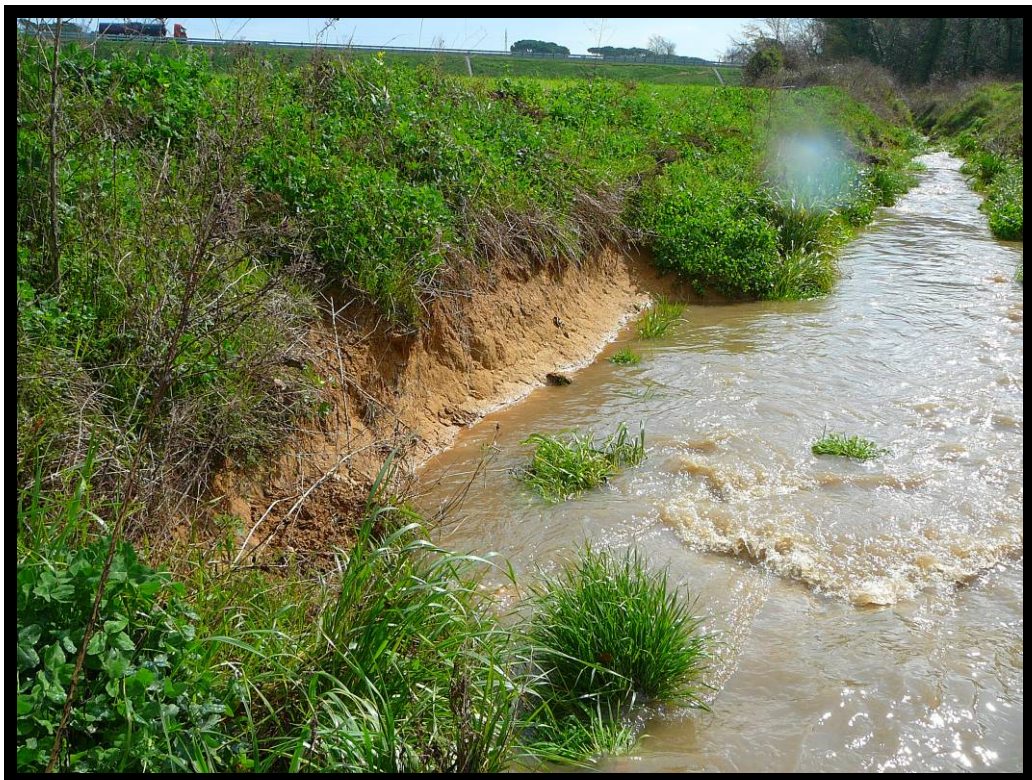
23. Socavación en margen izquierda, aguas abajo.

24. Socavación en margen izquierda, aguas abajo.
