DOCUMENTO: E/LC-10009/AU-2

**INSPECCIÓN PRINCIPAL DE LA OBRA DE DRENAJE**  
**101.11 SITUADO EN EL P.K. DE OBRA 101+113 (P.K.**  
**LINEA 705+547) DE LA L.A.V. MADRID – ZARAGOZA –**  
**BARCELONA – FRONTERA FRANCESA. TRAMO:**  
**RIUDELLOTS DE LA SELVA – GIRONA. SUBTRAMO:**  
**RIUDELLOTS – JOAN TORRO (GIRONA).**

Peticionario: **ADIF**

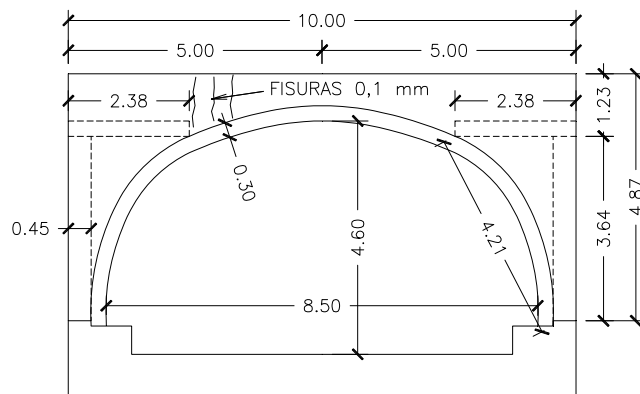
**Croquis nº 2:** Alzado tímpano derecho

Durante la inspección realizada se observaron algunas fisuras con trazado vertical en la parte superior del tímpano correspondiente al alzado derecho de la estructura (cuya abertura máxima era de 0,1 mm).

Estas fisuras son debidas a los fenómenos de retracción del hormigón y/o a las variaciones dimensionales coartadas y debidas a cambios volumétricos originados por los gradientes térmicos a edades tempranas.

Las fisuras observadas durante la inspección en el tímpano correspondiente al alzado derecho de la estructura conviene sean selladas para evitar su evolución futura, mediante un adhesivo estructural.

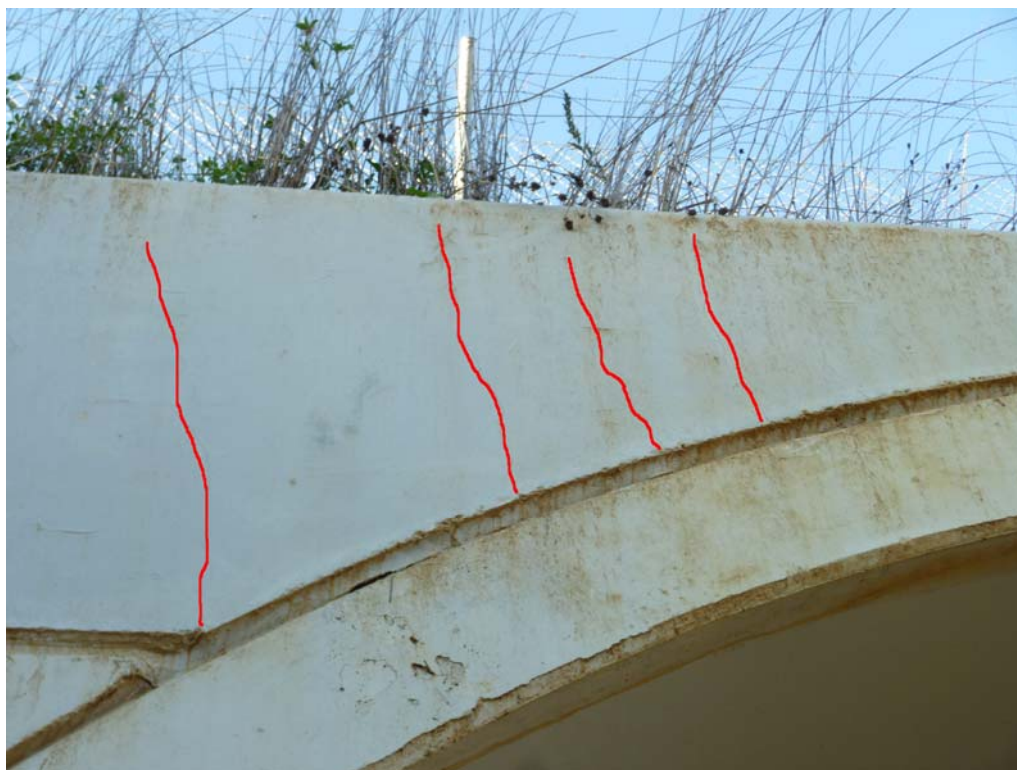
**Fotografía nº 7.** Fisuras en el tímpano. Alzado derecho

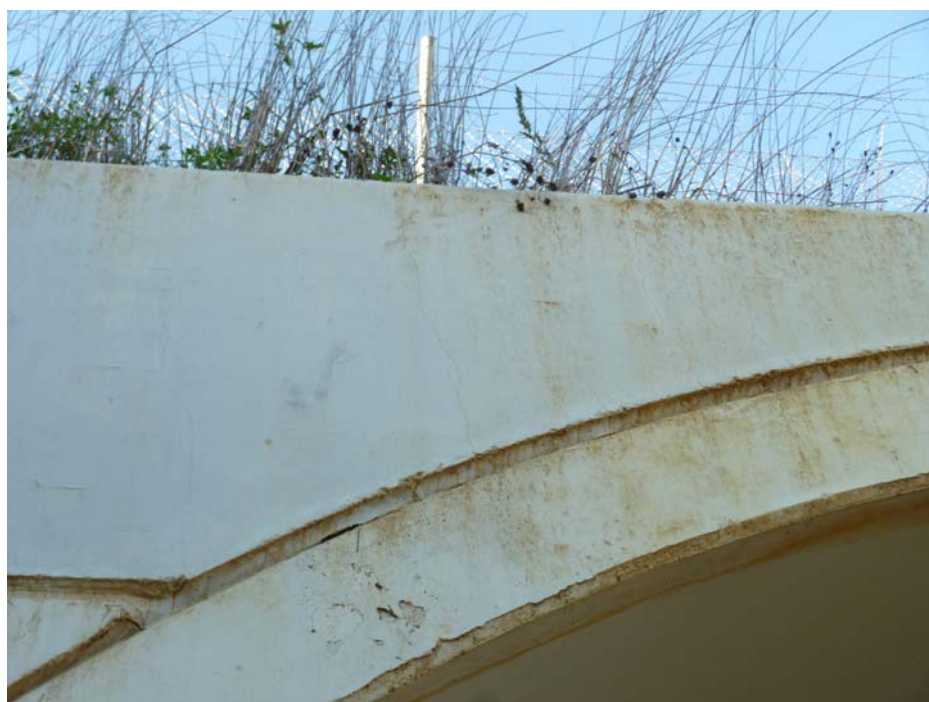
**FOTOGRAFIA N° 12:** Fisuras en el tímpano. Alzado derecho
