DOCUMENTO: E/LC-10009/AU-10

**INSPECCIÓN PRINCIPAL DE LA OBRA DE DRENAJE  
SITUADA EN EL P.K. DE OBRA 102+520 (P.K. LINEA  
706+954) DE LA L.A.V. MADRID – ZARAGOZA –  
BARCELONA – FRONTERA FRANCESA. TRAMO:  
RIUDELLOTS DE LA SELVA – GIRONA. SUBTRAMO:  
RIUDELLOTS DE LA SELVA – JOAN TORRO (GIRONA).**

Peticionario: **ADIF**

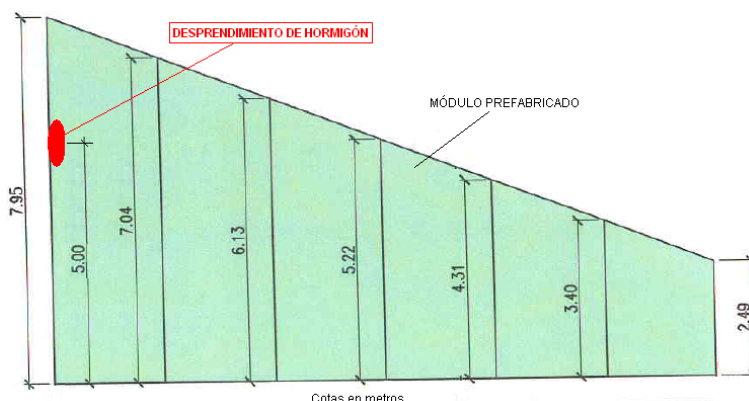
**Croquis nº 2: Aleta izquierda del estribo de entrada**

Todas las aletas presentaban buenas condiciones. Únicamente existía un pequeño desprendimiento de hormigón en uno de los módulos prefabricados que constituyen la aleta izquierda del estribo de entrada, probablemente originado durante la fase de construcción de la estructura.

En el croquis siguiente, se muestra la posición del deterioro anteriormente citado.

Se recomienda la reparación del desprendimiento de hormigón observado en la aleta izquierda del estribo de entrada, mediante la limpieza de detritus y polvo y aplicación de un mortero, de retracción compensada, ligeramente expansivo, a base de cemento.

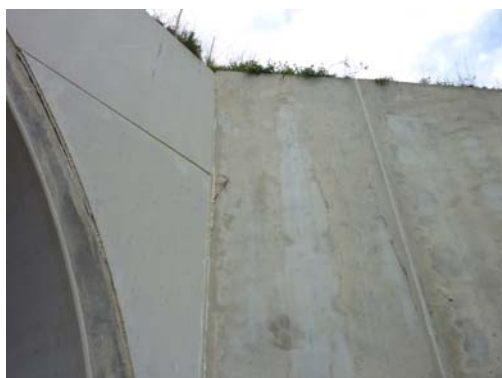
**Fotografía nº 7.** Desprendimiento de hormigón en la aleta izquierda del estribo de entrada

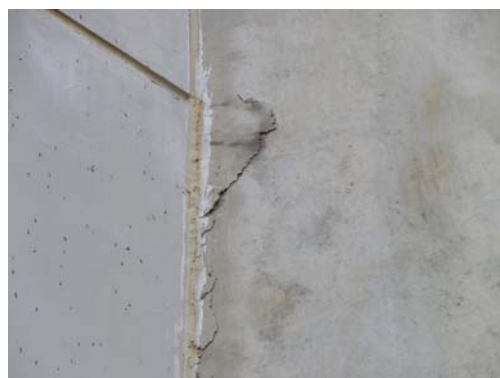
**Fotografía nº 8.** Desprendimiento de hormigón en la aleta izquierda del estribo de entrada

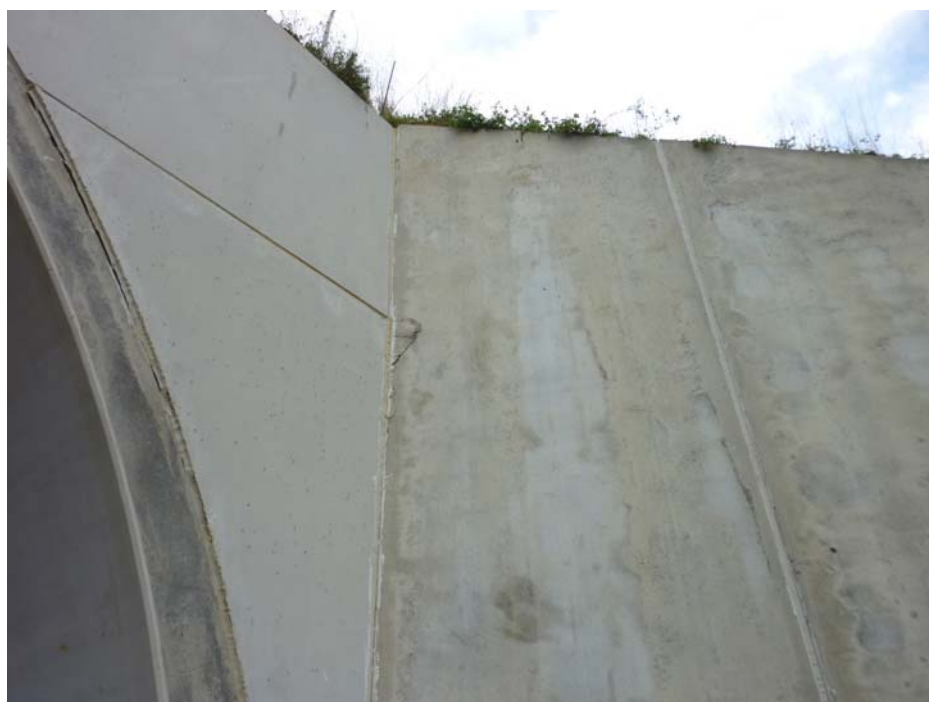
**FOTOGRAFIA N° 12:** Desprendimiento de hormigón en la aleta izquierda de E-1

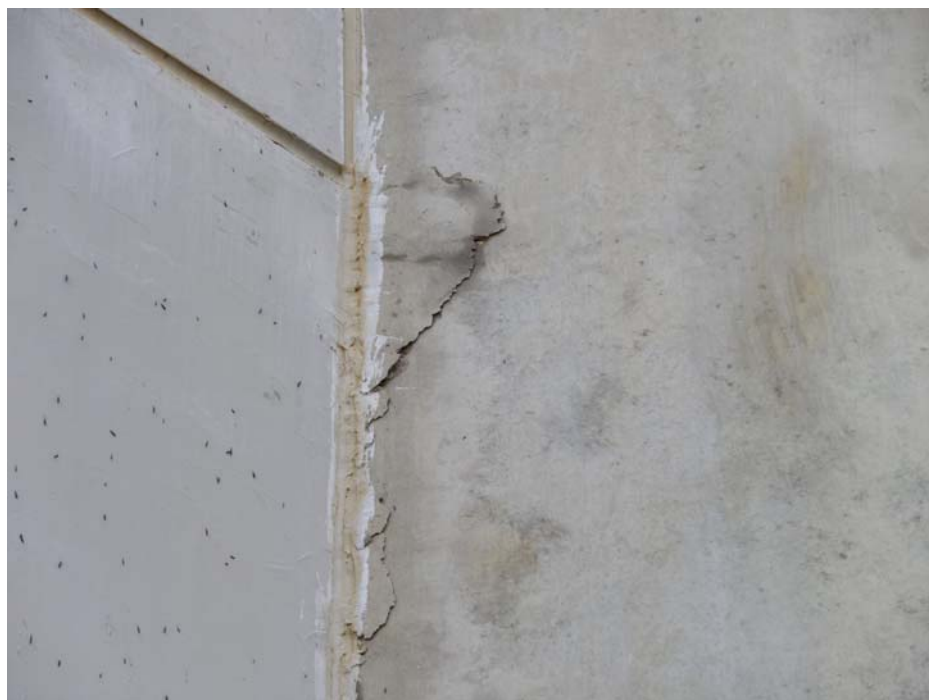
**FOTOGRAFIA N° 13:** Desprendimiento de hormigón en la aleta izquierda de E-1
