*INFORME DE PRUEBA DE CARGA*

*SUBTRAMO 21  
21PI02*

**INFORME DE RESULTADOS Y CONCLUSIONES DE  
LA PRUEBA DE CARGA REALIZADA EN LA  
ESTRUCTURA 21PI02, PERTENECIENTE A LA L.A.V.  
MADRID - BARCELONA - FRONTERA FRANCESA.  
TRAMO: MADRID - LLEIDA.  
BASE DE LA CARTUJA**

**MAYO DE 2003**

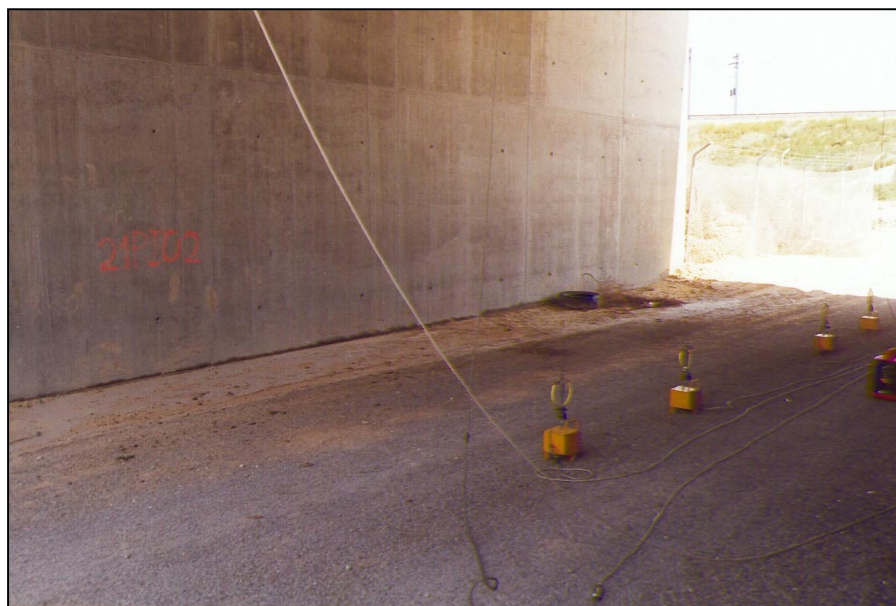
**Nº 1.- Colocación de la instrumentación**

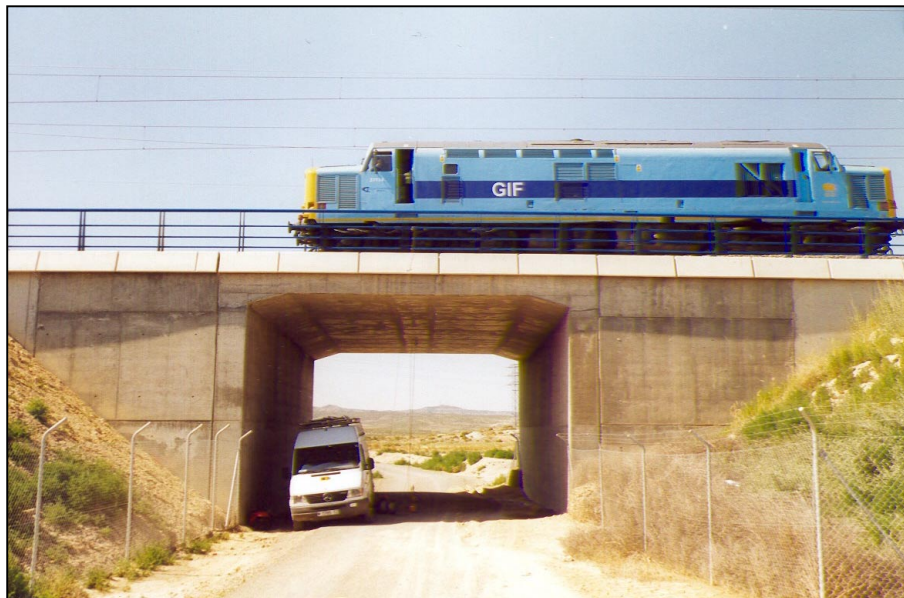
**Nº 2.- Realización de las pruebas estáticas**

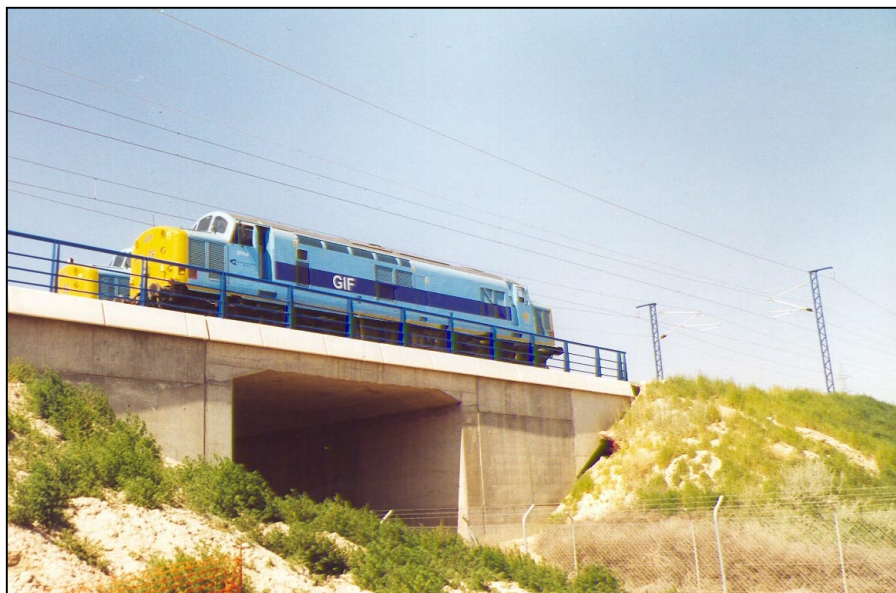
**Nº 3.- Vista general durante la prueba estática.**

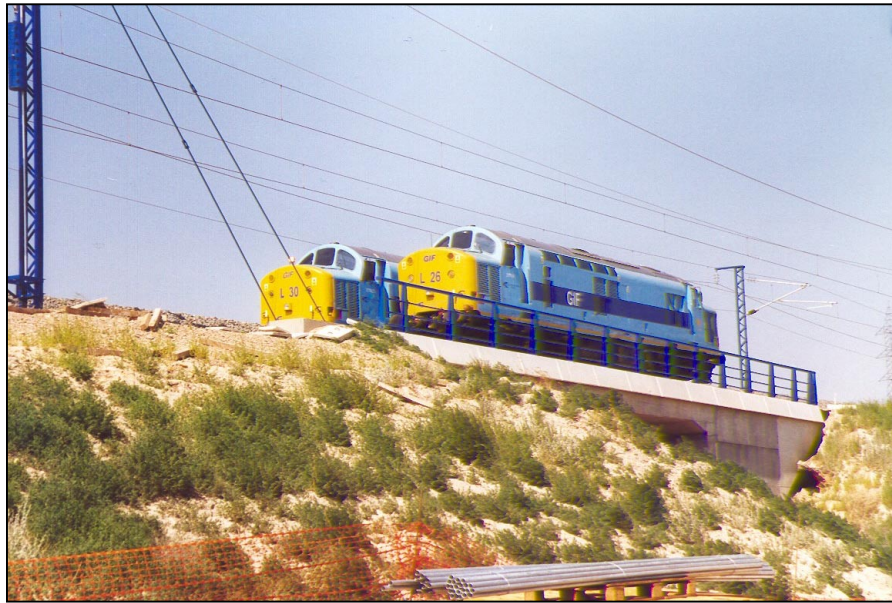
**Nº 4.- Posicionamiento de las cargas.**

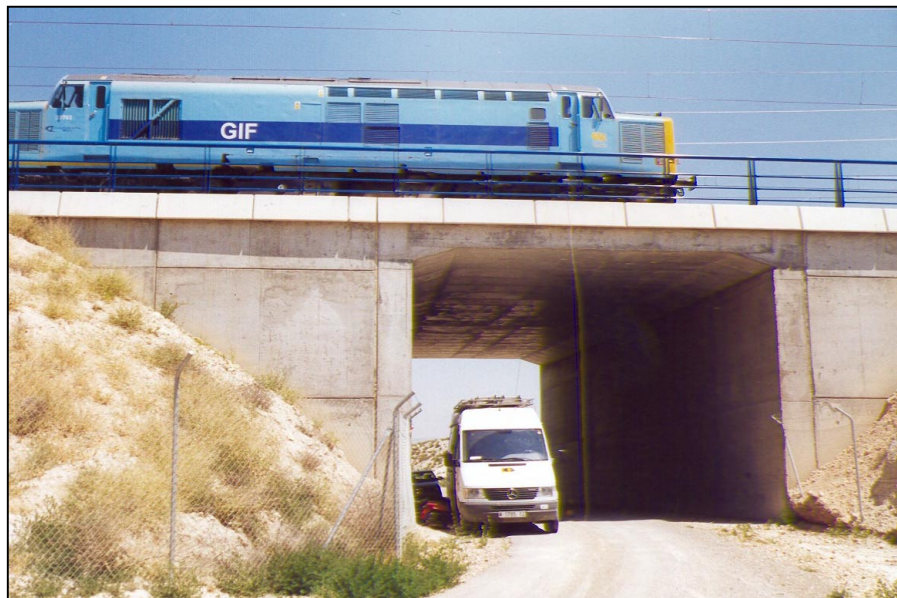
**Nº 5.- Realización de las pruebas dinámicas de frenado.**
