*CONTRATO DE CONSULTORÍA Y ASISTENCIA  
PARA LA REALIZACIÓN DE PRUEBAS DE CARGA  
PARA LA RECEPCIÓN DE PUENTES DE LA  
LÍNEA DE ALTA VELOCIDAD  
MADRID-ZARAGOZA-BARCELONA-FRONTERA FRANCESA.  
TRAMO: MADRID - LLEIDA.  
BASE DE LA CARTUJA.*

*INFORME DE PRUEBA DE CARGA*

*SUBTRAMO 21  
21PI03*

**INFORME DE RESULTADOS Y CONCLUSIONES DE  
LA PRUEBA DE CARGA REALIZADA EN LA  
ESTRUCTURA 21PI03, PERTENECIENTE A LA  
L.A.V. MADRID - BARCELONA – FRONTERA  
FRANCESA  
TRAMO: MADRID - LLEIDA  
BASE DE LA CARTUJA.**

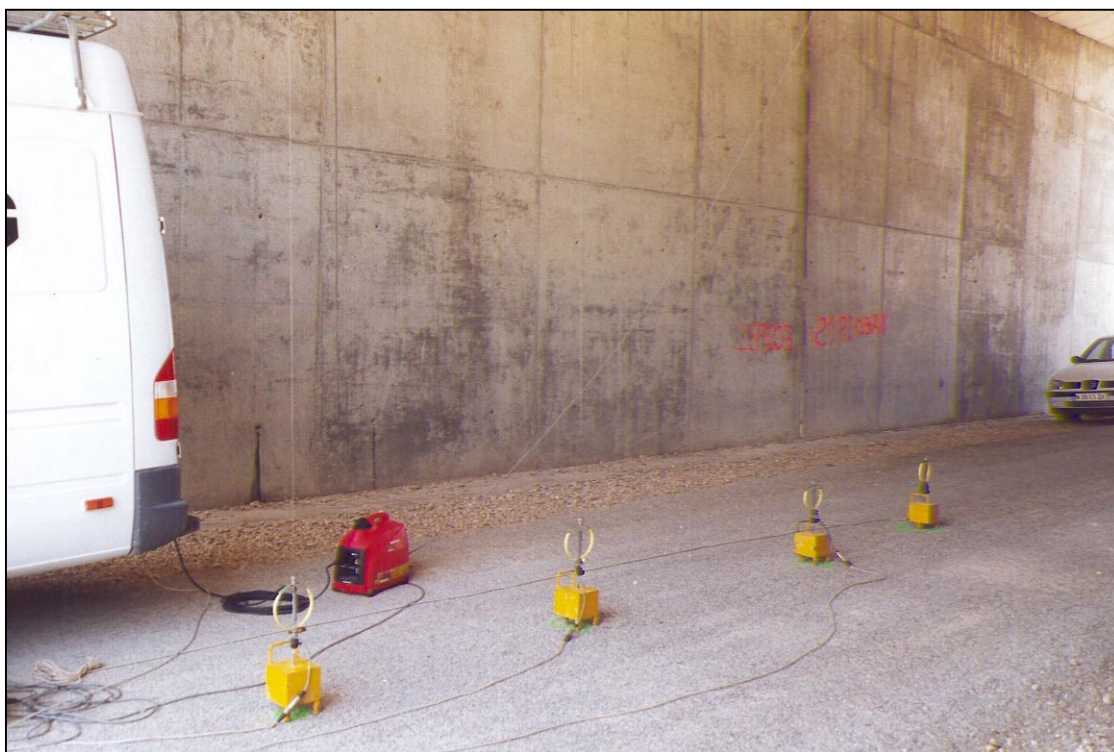
**Nº 1.- Colocación de la instrumentación**

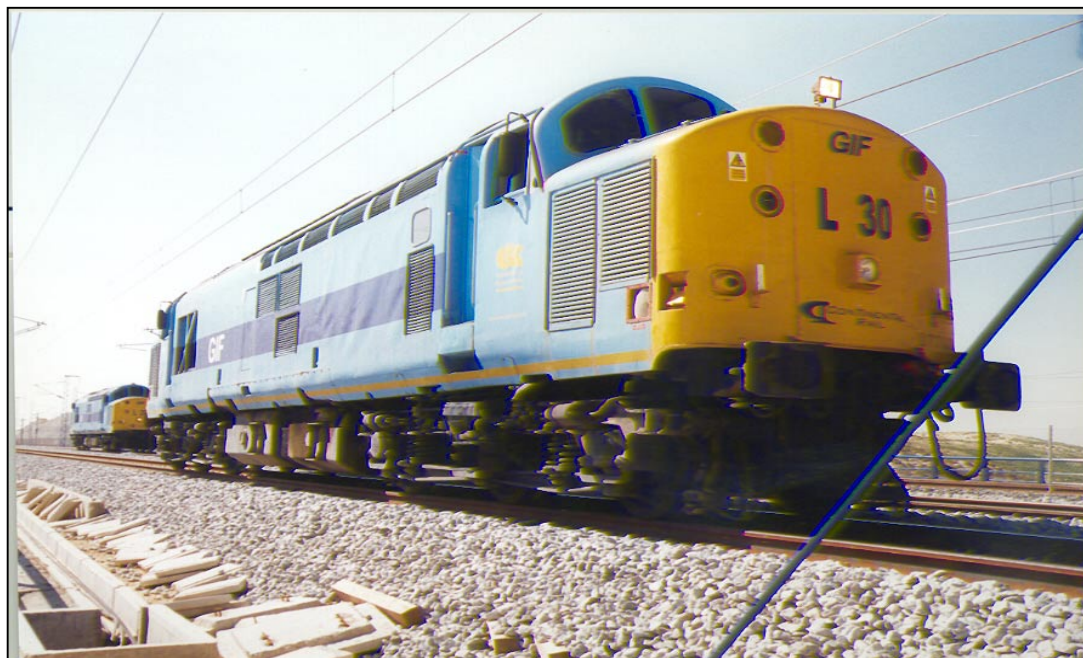
## **Nº 2.- Realización de las pruebas estáticas**

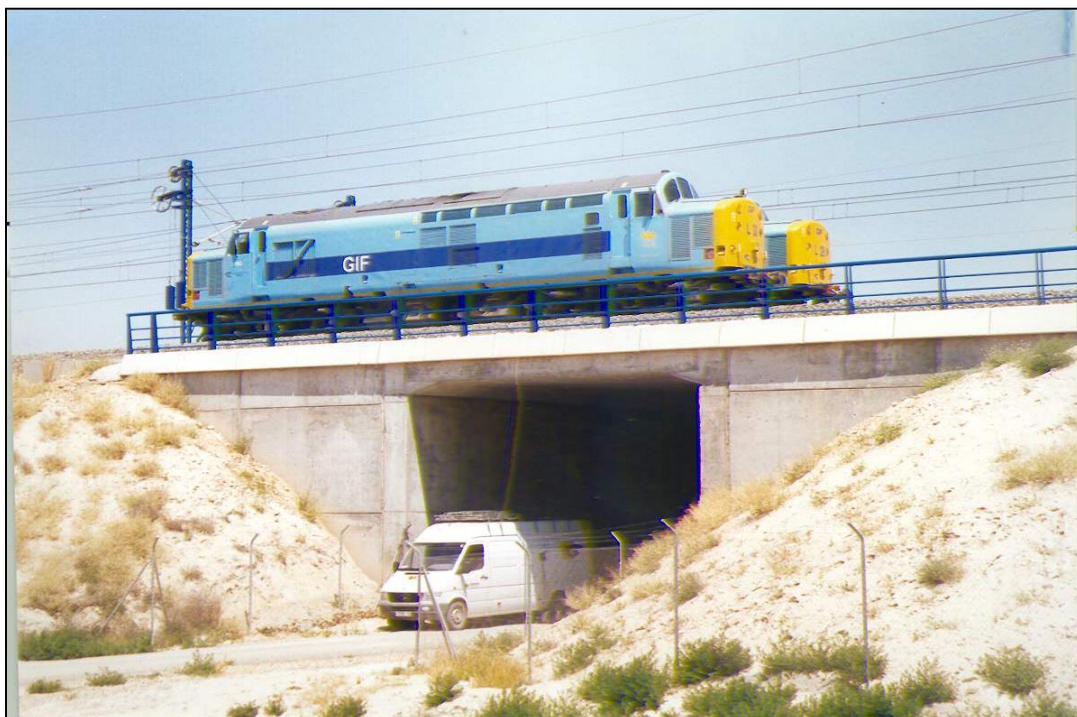
## **Nº 3.- Realización de las pruebas dinámicas a 30 Km/h.**
