*CONTRATO DE CONSULTORÍA Y ASISTENCIA  
PARA LA REALIZACIÓN DE PRUEBAS DE CARGA  
PARA LA RECEPCIÓN DE PUENTES DE LA  
LÍNEA DE ALTA VELOCIDAD  
MADRID-ZARAGOZA-BARCELONA-FRONTERA FRANCESA.  
TRAMO: MADRID - LLEIDA.  
BASE DE LA CARTUJA.*

*SUBTRAMO 21  
21PI05*

**INFORME DE RESULTADOS Y CONCLUSIONES DE  
LA PRUEBA DE CARGA REALIZADA EN LA  
ESTRUCTURA 21PI05, PERTENECIENTE A LA  
L.A.V. MADRID - BARCELONA - FRONTERA  
FRANCESA.  
TRAMO: MADRID - ZARAGOZA.  
BASE DE LA CARTUJA.**

**MAYO DE 2003**

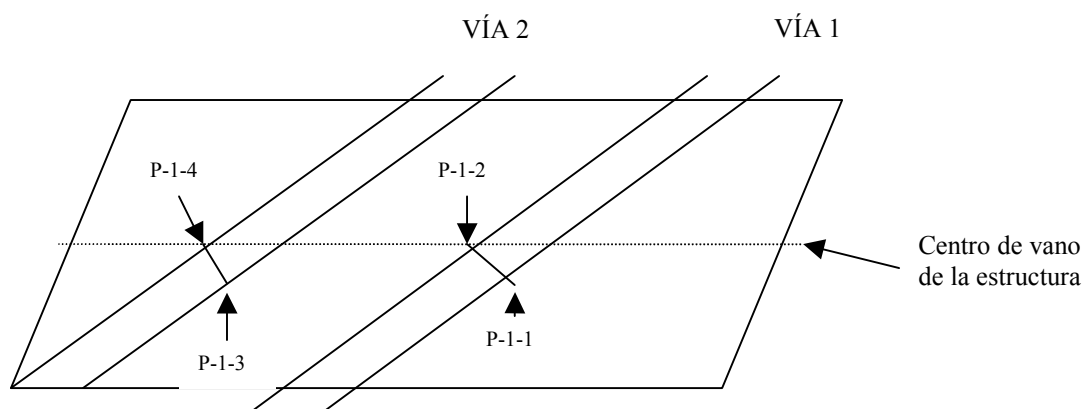
Durante la instrumentación de la estructura se cometió un error en el posicionamiento de los puntos de flecha, se explica en el siguiente croquis:

Los puntos P-1-2 y P-1-4 se posicionaron de acuerdo con lo previsto en el proyecto de prueba de carga, por un error de replanteo los puntos P-1-1 y P-1-3 se colocaron en el punto indicado en la figura.

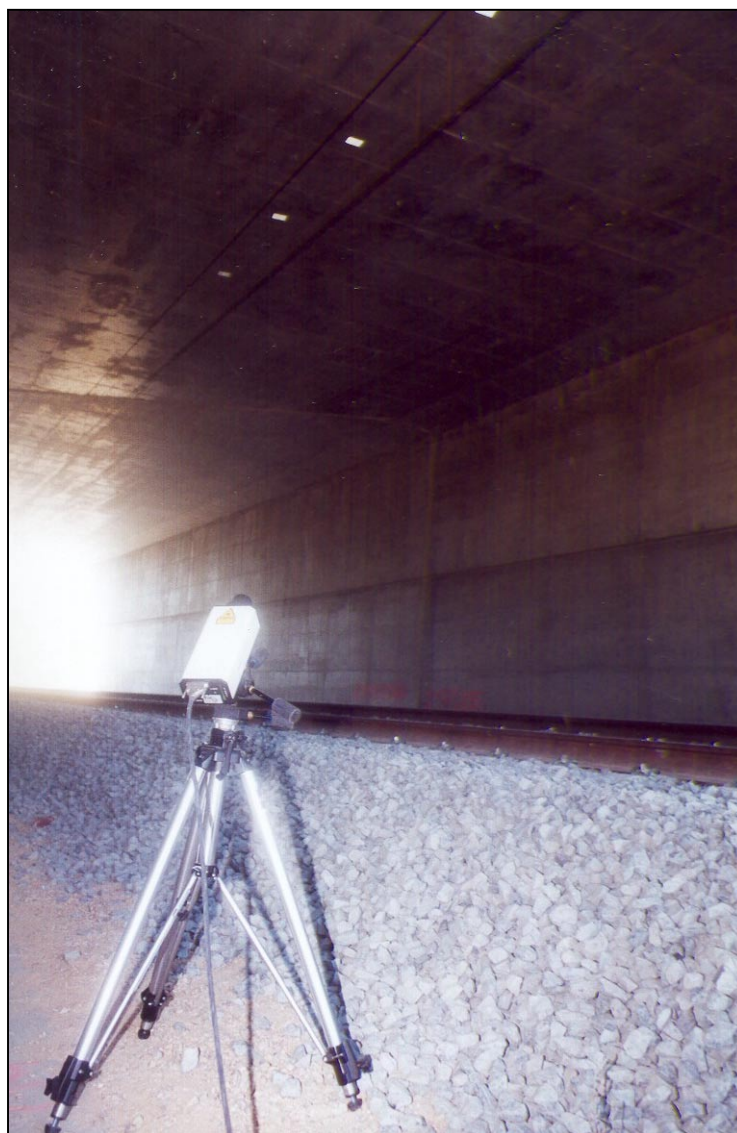
Nº 1.- Medida de descensos verticales mediante sistema óptico POLITEC.

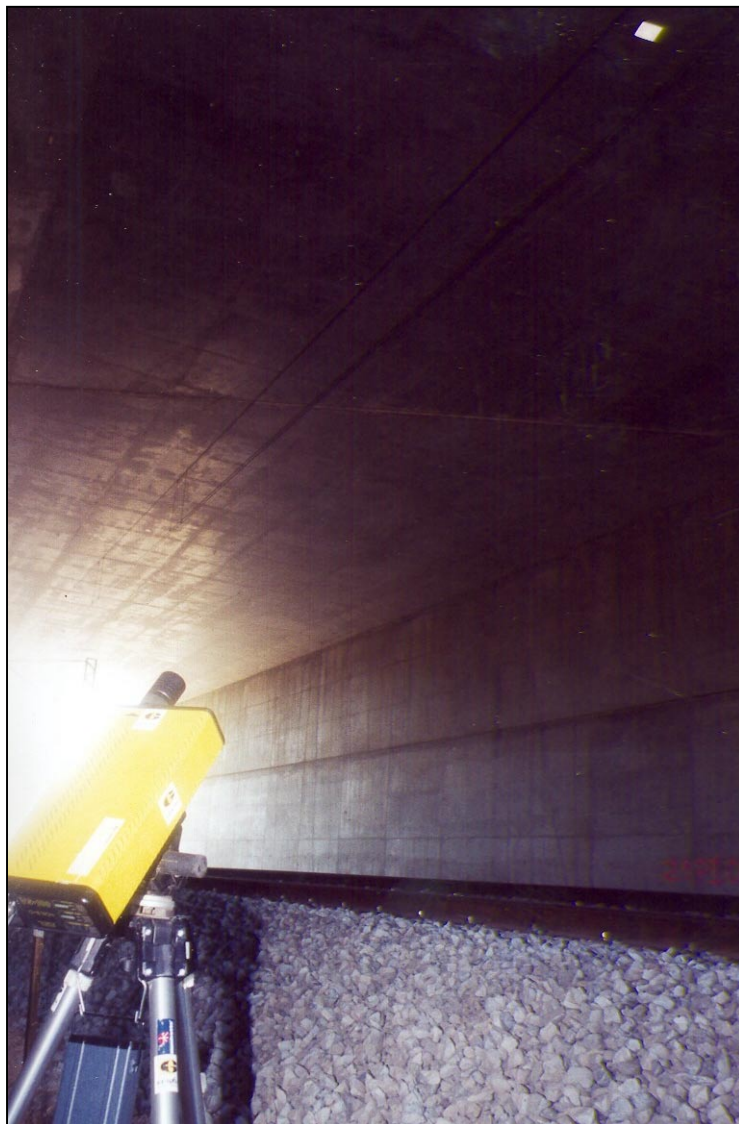
Nº 2.- Medida de desplazamientos verticales mediante sistema óptico OMETRON.

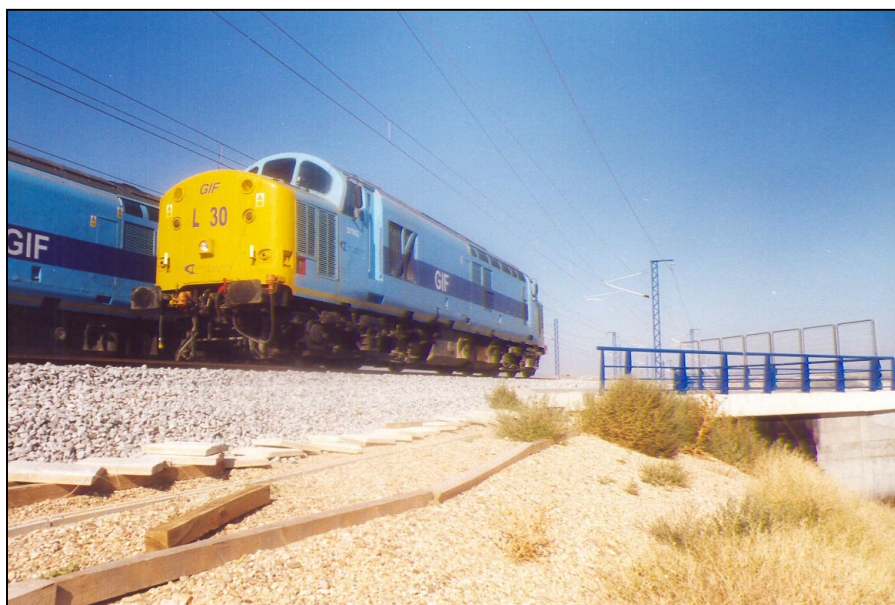
Nº 3.- Realización de las pruebas estáticas.

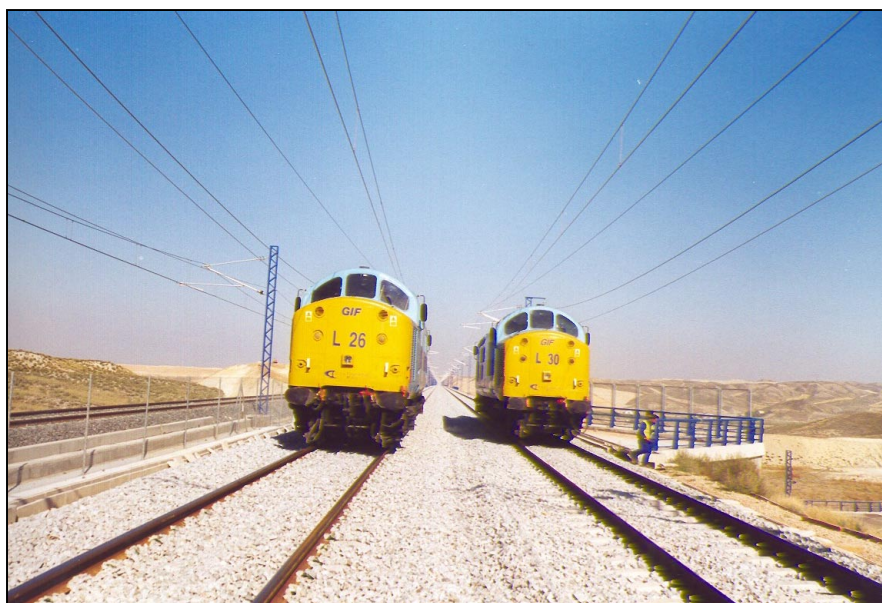
Nº 4.- Vista frontal de las máquinas en la prueba estática.

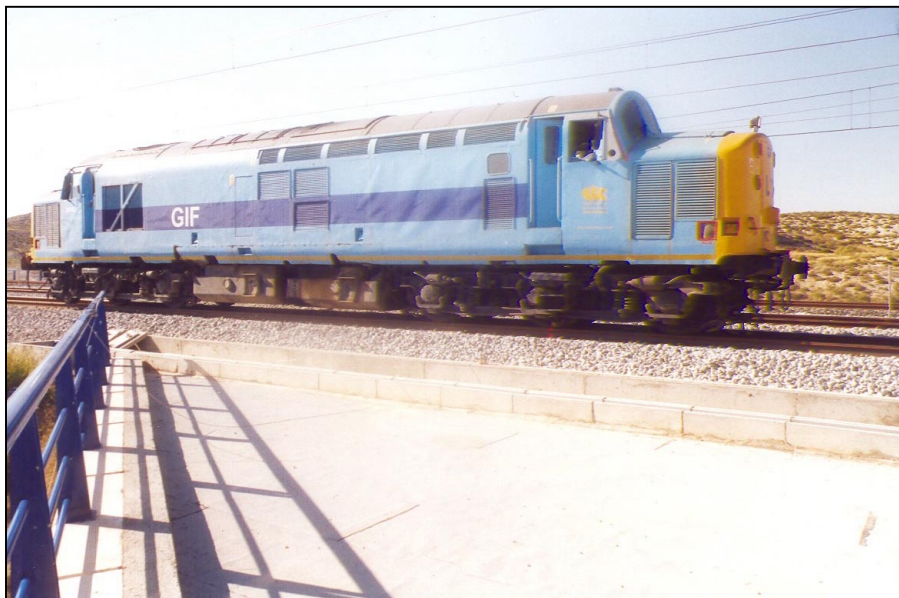
Nº 5.- Realización de la prueba dinámica a 30 Km/h.

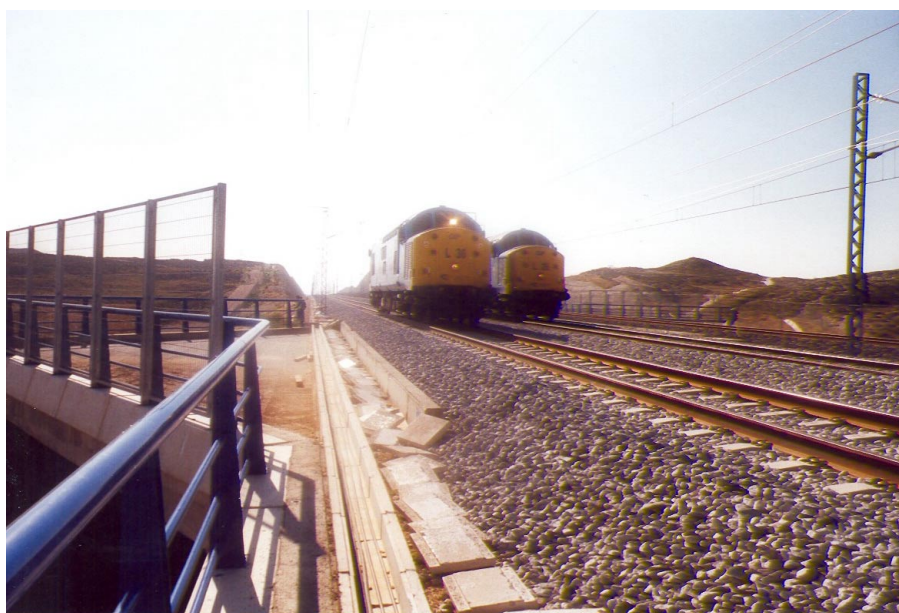
Nº 6.- Realización de la prueba dinámica a velocidad máxima.
