*CONTRATO DE CONSULTORÍA Y ASISTENCIA  
PARA LA REALIZACIÓN DE PRUEBAS DE CARGA  
PARA LA RECEPCIÓN DE PUENTES DE LA  
LÍNEA DE ALTA VELOCIDAD  
MADRID-ZARAGOZA-BARCELONA-FRONTERA FRANCESA.  
TRAMO: MADRID - LLEIDA.  
BASE DE LA CARTUJA.*

*INFORME DE PRUEBA DE CARGA*

*SUBTRAMO 21  
21PS02*

**INFORME DE RESULTADOS Y CONCLUSIONES DE  
LA PRUEBA DE CARGA REALIZADA EN LA  
ESTRUCTURA 21PS02, PERTENECIENTE A LA  
L.A.V. MADRID - BARCELONA - FRONTERA  
FRANCESA.  
TRAMO: MADRID - LLEIDA.  
BASE DE LA CARTUJA.**

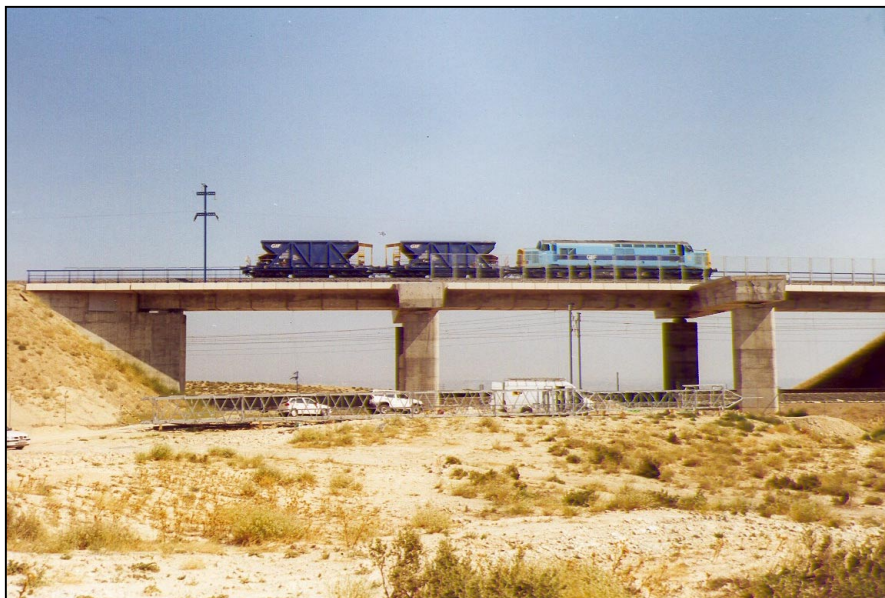
Nº 1.- Prueba de carga estática en vanos nº 1 y nº 2, con dos filas de una locomotora y dos tolvas cada una, visto desde el lado de Madrid.

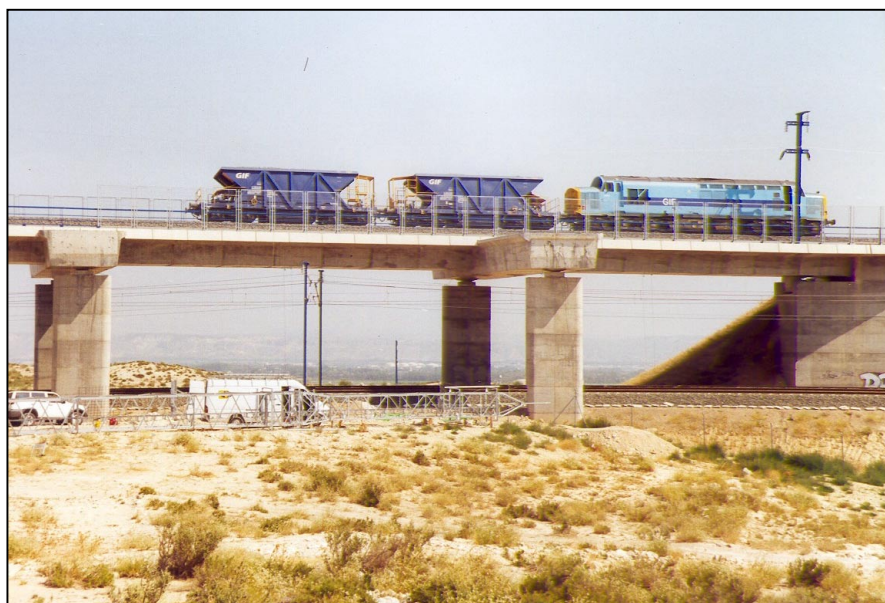
Nº 2.- Prueba de carga estática en vanos nº 2 y nº 3, con dos filas de una locomotora y dos tolvas cada una, visto desde el lado de Madrid.

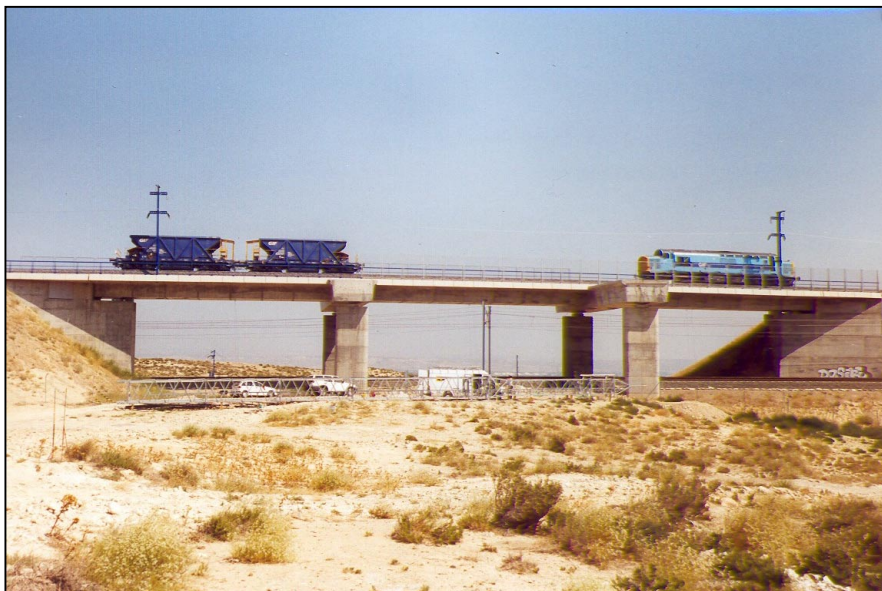
Nº 3.- Prueba de carga estática en vanos nº 1 y nº 3, con dos filas de una locomotora y dos tolvas cada una, visto desde el lado de Zaragoza.

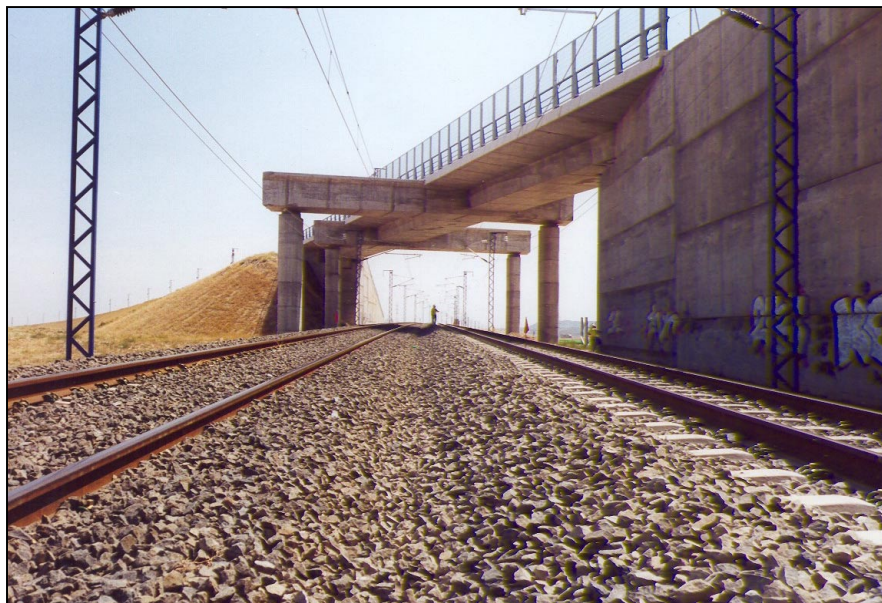
Nº 4.- Vista inferior de la estructura desde la vía general.
