**CONTRATO DE CONSULTORÍA Y ASISTENCIA  
PARA LA REALIZACIÓN DE PRUEBAS DE CARGA  
PARA LA RECEPCIÓN DE PUENTES DE LA  
LÍNEA DE ALTA VELOCIDAD  
MADRID-ZARAGOZA-BARCELONA-FRONTERA FRANCESA.  
TRAMO: MADRID - LLEIDA.  
BASE DE LA CARTUJA.**

**INFORME DE PRUEBA DE CARGA**

**SUBTRAMO 21  
21PI01R1**

**MAYO DE 2003**

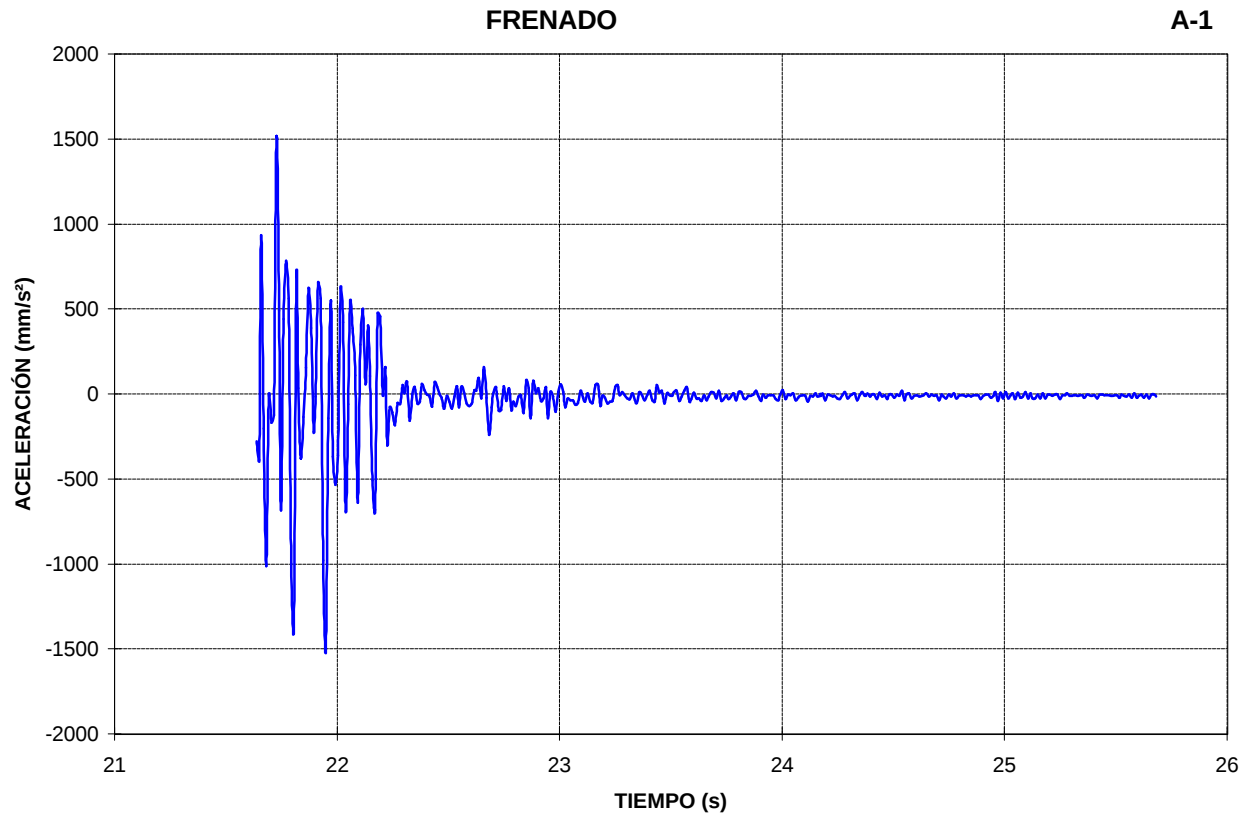
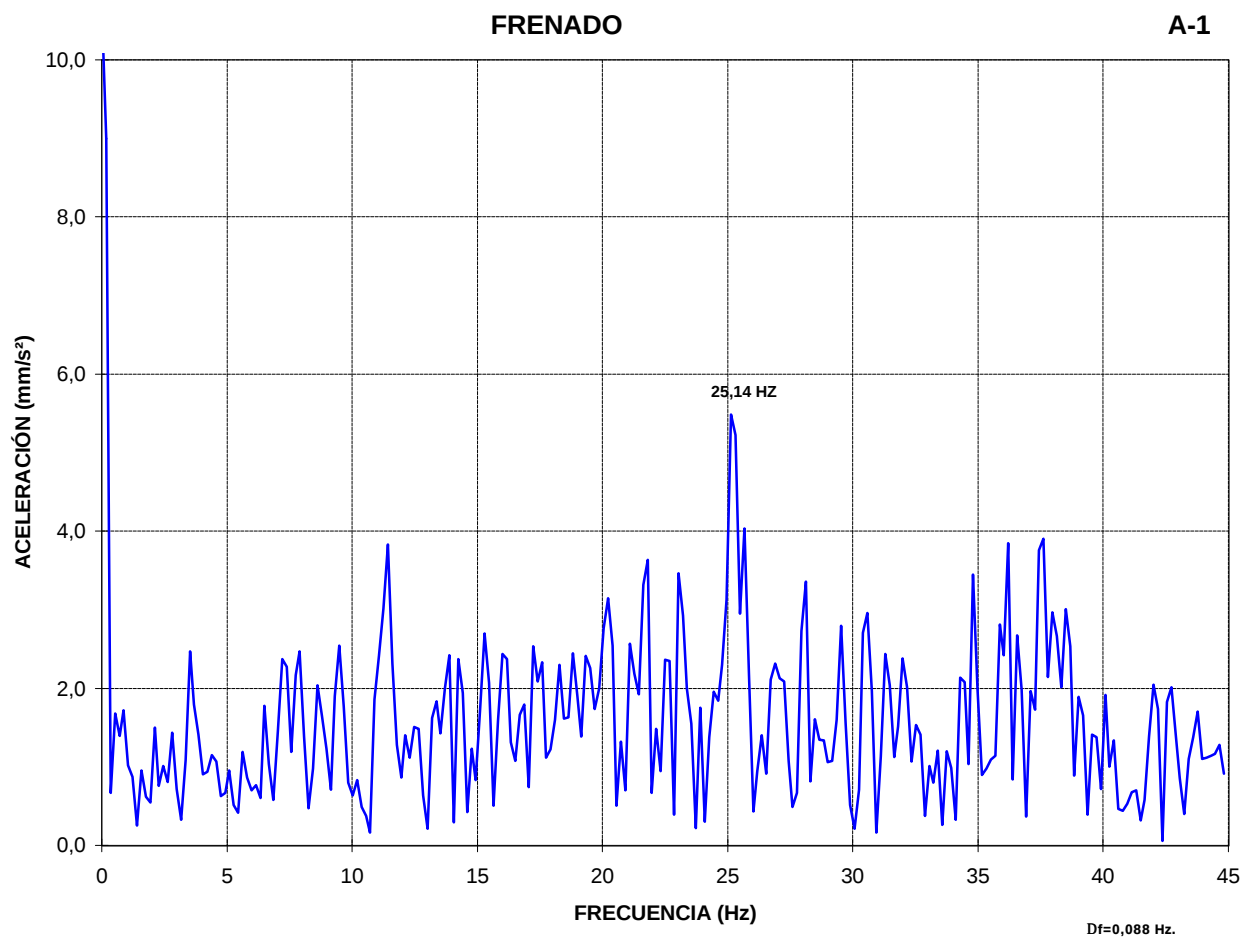
**ANÁLISIS FRECUENCIAL**

El espectro obtenido de una señal de flecha en la prueba dinámica con frenado ha permitido estimar un valor de la frecuencia propia en torno a 25'137 Hz, que es superior que la teórica y corrobora la mayor rigidez de la estructura reflejada en las pruebas estáticas. El decremento logarítmico es de 0'100. Los valores del coeficiente de impacto en las distintas pruebas se encuentran entre 0'70 y 0'90.

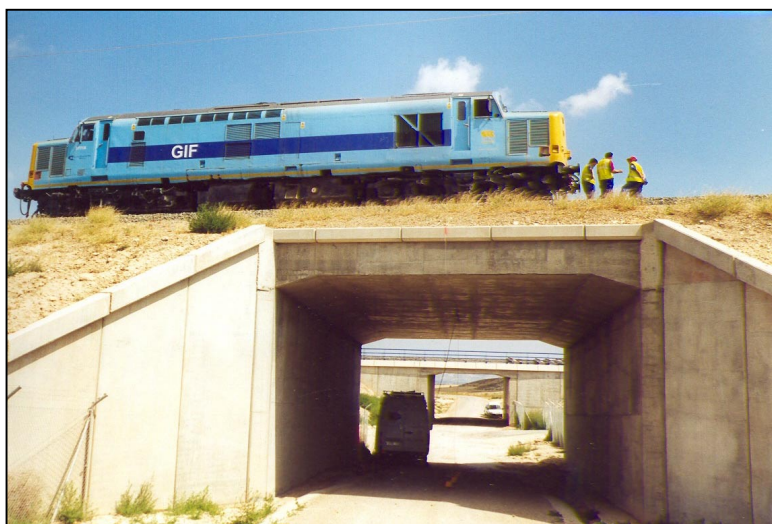
Nº 1.- Prueba estática

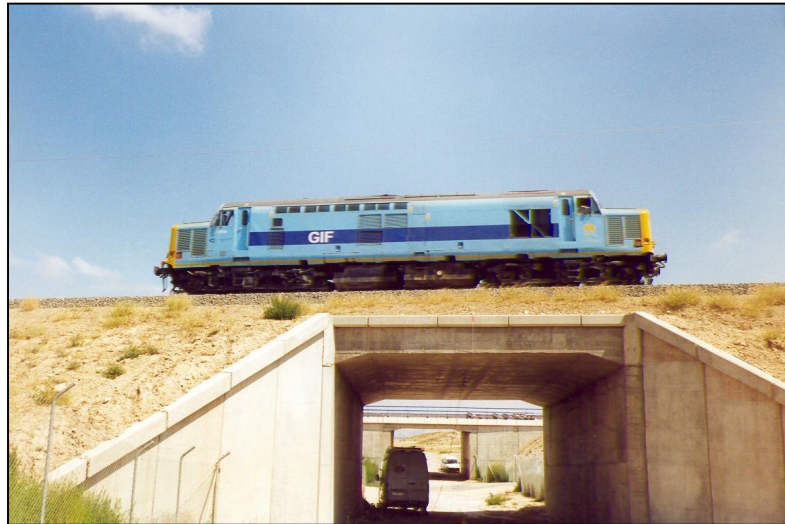
Nº 2.- Prueba dinámica a máxima velocidad

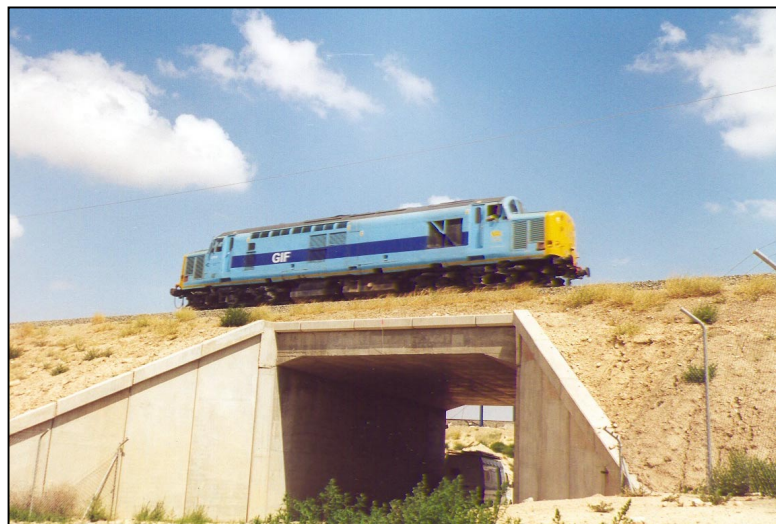
Nº 3.- Realización de las prueba dinámica de frenado.
