*CONTRATO DE CONSULTORÍA Y ASISTENCIA  
PARA LA REALIZACIÓN DE PRUEBAS DE CARGA  
PARA LA RECEPCIÓN DE PUENTES DE LA  
LÍNEA DE ALTA VELOCIDAD  
MADRID-ZARAGOZA-BARCELONA-FRONTERA FRANCESA.  
TRAMO: MADRID - LLEIDA.  
BASE DE LA CARTUJA.*

*SUBTRAMO 23  
23PI10*

**INFORME DE RESULTADOS Y CONCLUSIONES DE  
LA PRUEBA DE CARGA REALIZADA EN LA  
ESTRUCTURA 23PI10, PERTENECIENTE A LA  
L.A.V. MADRID - BARCELONA - FRONTERA  
FRANCESA.  
TRAMO: MADRID - LLEIDA.  
BASE DE LA CARTUJA.**

**MAYO DE 2003**

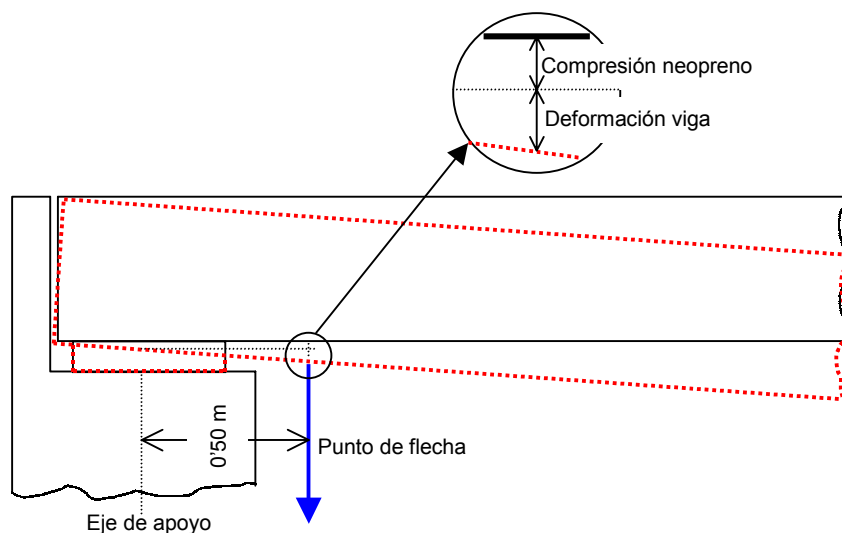
- La ligera discrepancia existente entre los porcentajes obtenidos en flechas y el obtenido en bandas se debe a que a los valores realmente obtenidos en centro de luz se les han restado los valores medidos mediante la instrumentación colocada próxima a los apoyos en los estribos y en las pilas. Hay que tener en cuenta que el punto de flecha en apoyos no coincide con el eje de apoyo real, sino que al estar situado a una cierta distancia de dicho eje, se tiene en cuenta la propia deformada del tablero a la distancia indicada (tal y como se muestra en el siguiente croquis):

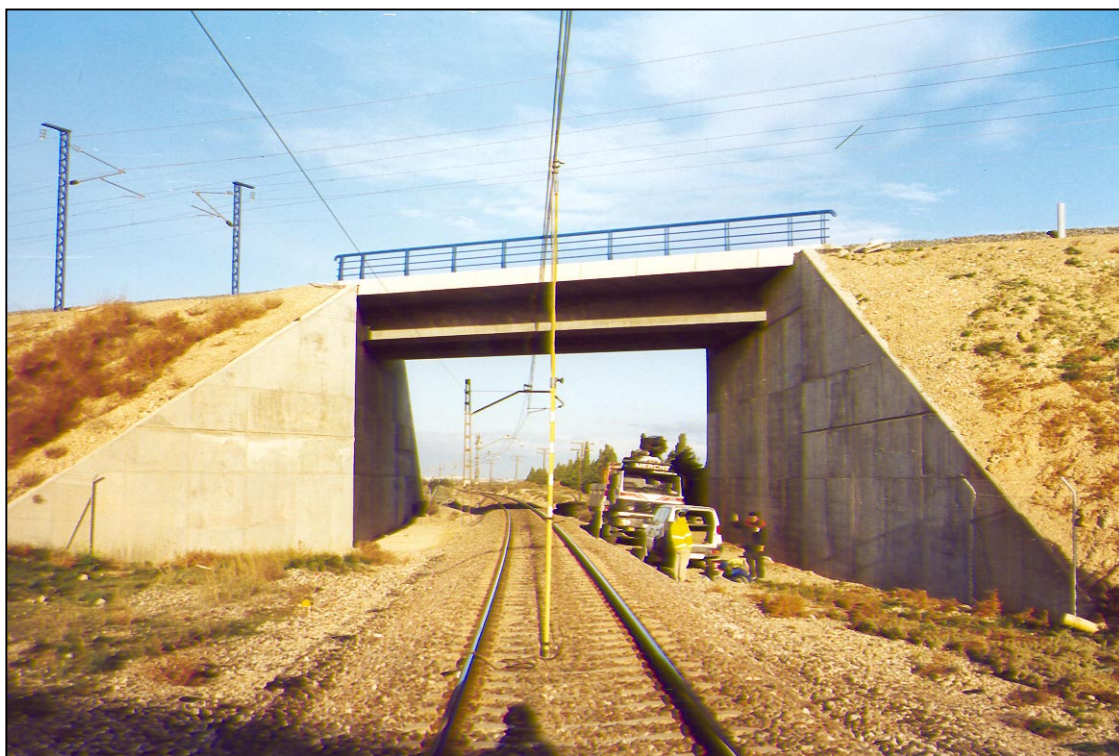
Nº 1.- Instrumentación de la estructura, con corte de tensión en catenaria

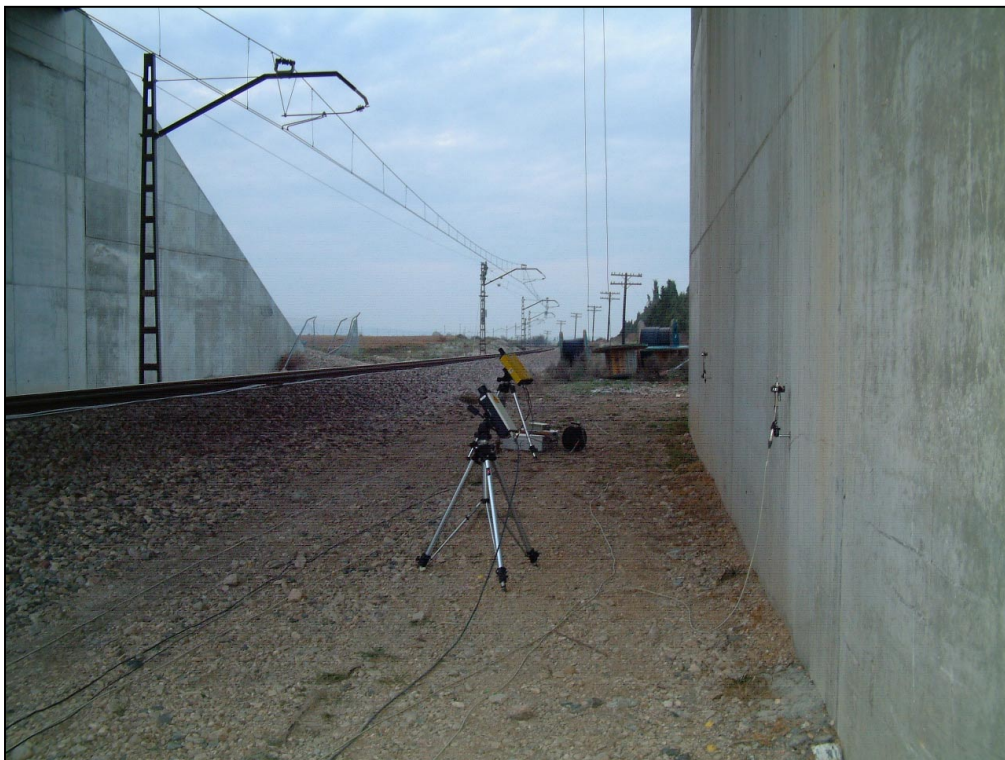
Nº 2.- Vista de los equipos láser durante la prueba
