*CONTRATO DE CONSULTORÍA Y ASISTENCIA  
PARA LA REALIZACIÓN DE PRUEBAS DE CARGA  
PARA LA RECEPCIÓN DE PUENTES DE LA  
LÍNEA DE ALTA VELOCIDAD  
MADRID-ZARAGOZA-BARCELONA-FRONTERA FRANCESA.  
TRAMO: MADRID - LLEIDA.  
BASE DE LA CARTUJA.*

*SUBTRAMO 23  
23PI08*

**INFORME DE RESULTADOS Y CONCLUSIONES DE  
LA PRUEBA DE CARGA REALIZADA EN LA  
ESTRUCTURA 23PI08, PERTENECIENTE A LA  
L.A.V. MADRID - BARCELONA - FRONTERA  
FRANCESA  
TRAMO: MADRID - LLEIDA.  
BASE DE LA CARTUJA.**

**MAYO DE 2003**

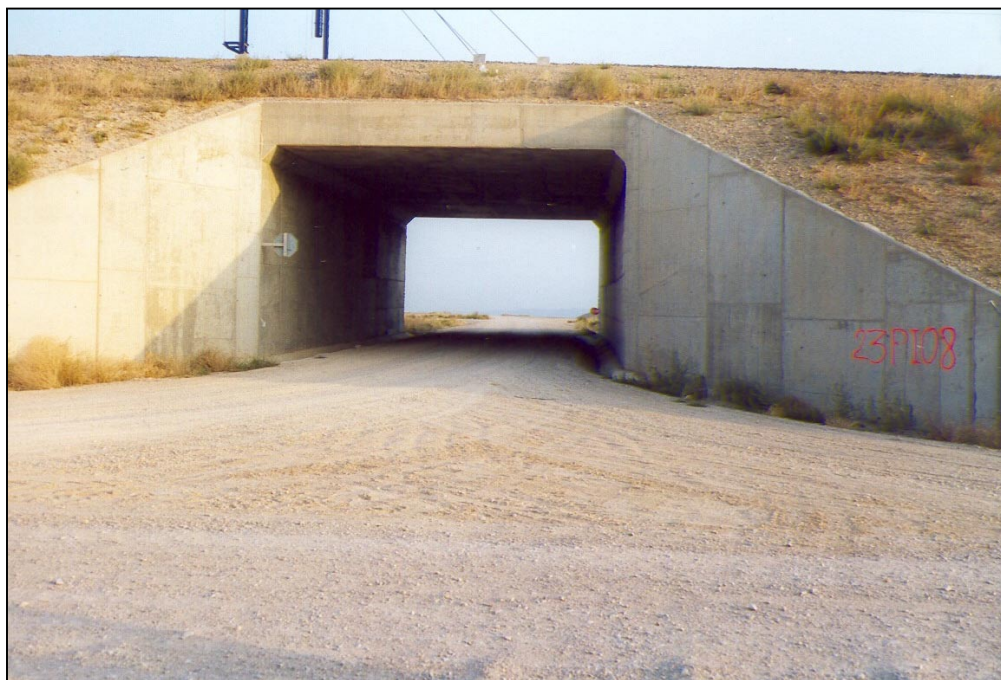
**Nº 1.- Vista general de la estructura. Obsérvese la montera de tierras existente.**
