*CONTRATO DE CONSULTORÍA Y ASISTENCIA  
PARA LA REALIZACIÓN DE PRUEBAS DE CARGA  
PARA LA RECEPCIÓN DE PUENTES DE LA  
LÍNEA DE ALTA VELOCIDAD  
MADRID-ZARAGOZA-BARCELONA-FRONTERA FRANCESA.  
TRAMO: MADRID - LLEIDA.  
BASE DE LA CARTUJA.*

*INFORME DE PRUEBA DE CARGA*

*SUBTRAMO 23  
23PI09*

**INFORME DE RESULTADOS Y CONCLUSIONES DE  
LA PRUEBA DE CARGA REALIZADA EN LA  
ESTRUCTURA 23PI09, PERTENECIENTE A LA  
L.A.V. MADRID - BARCELONA - FRONTERA  
FRANCESA  
TRAMO: MADRID - LLEIDA.  
BASE DE LA CARTUJA.**

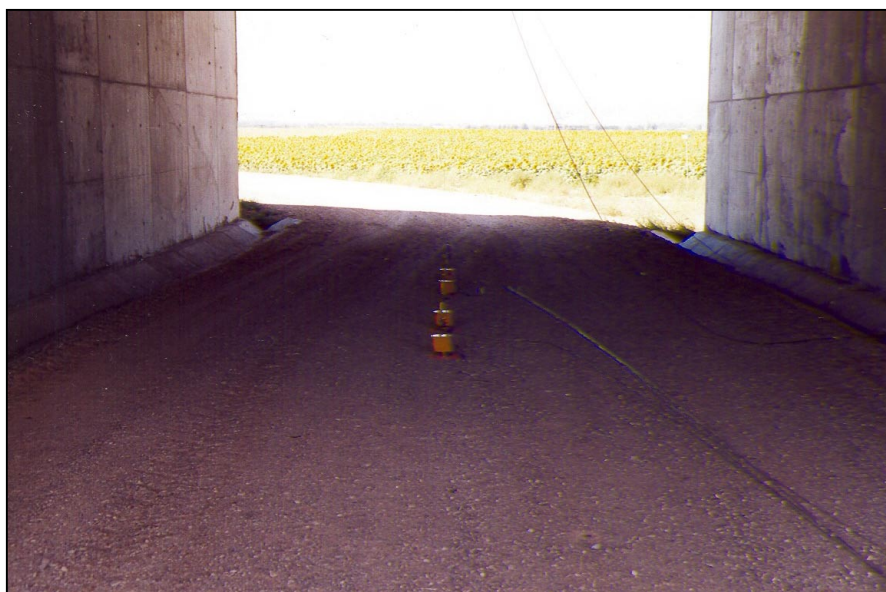
**Nº 1.- Colocación de la instrumentación**

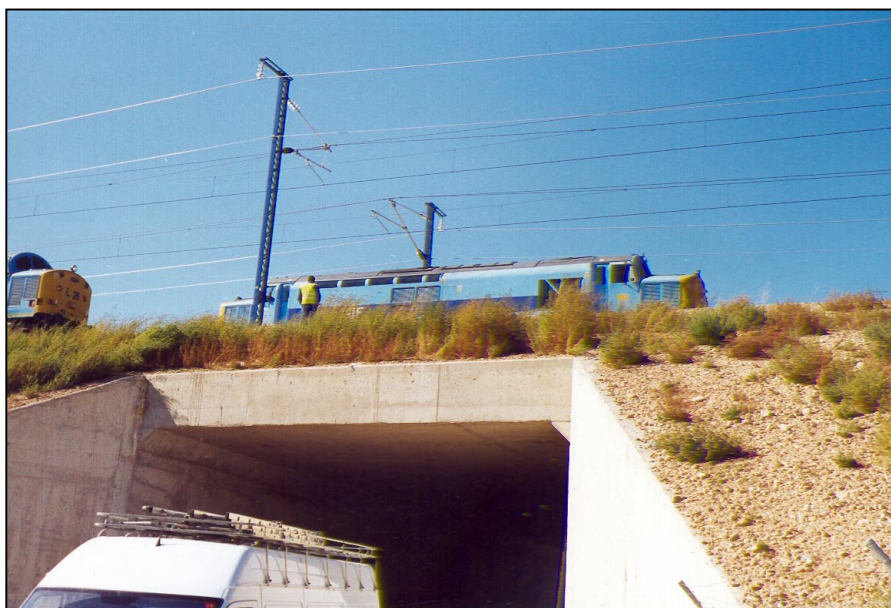
**Nº 2.- Realización de las pruebas estáticas**

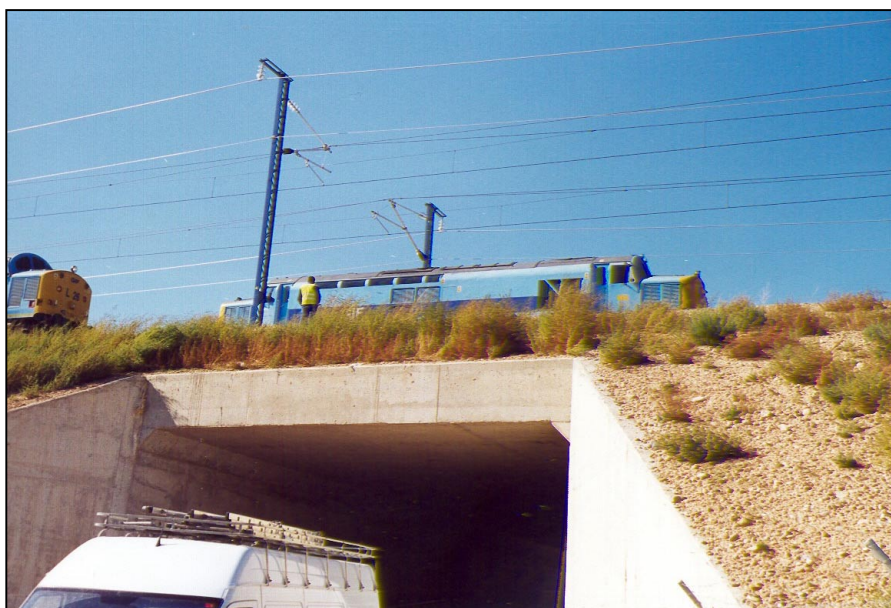
**Nº 3.- Realización de las pruebas dinámicas lentas.**

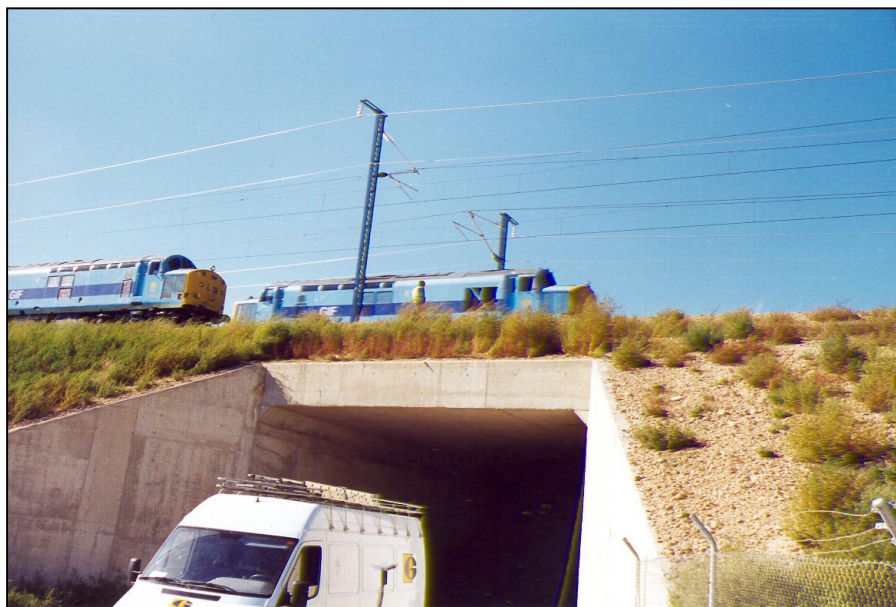
**Nº 4.- Realización de las pruebas dinámicas a 30 Km/h.**

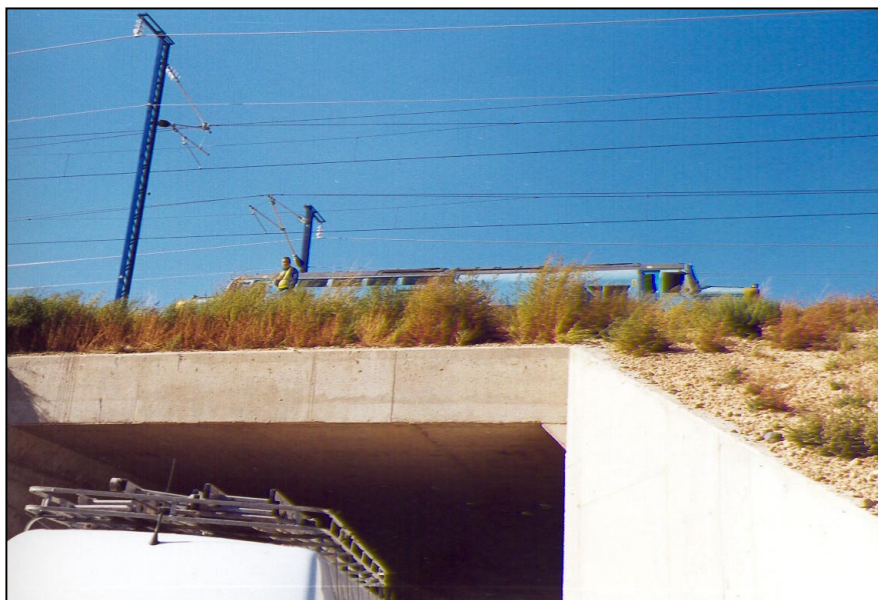
**Nº 5.- Realización de las pruebas dinámicas a máxima velocidad.**

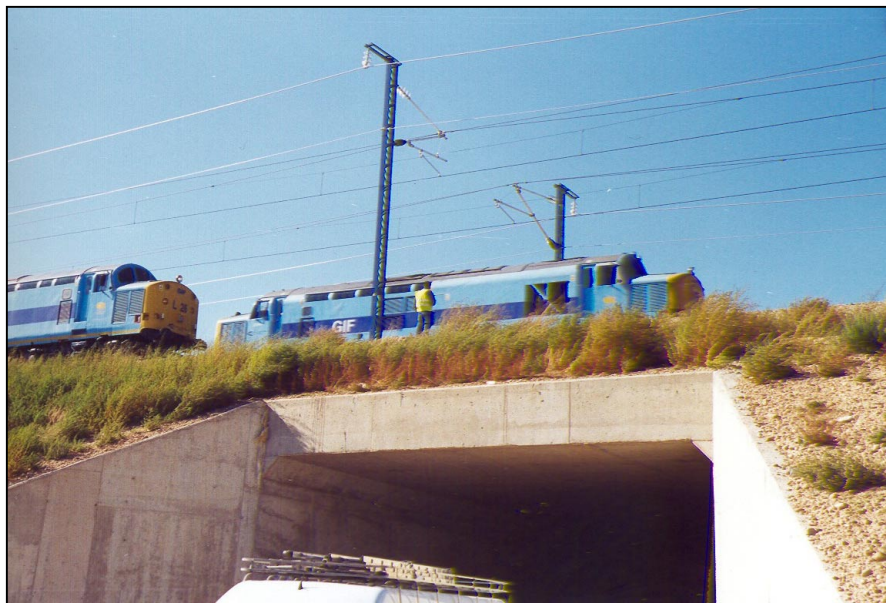
**Nº 6.- Realización de las pruebas dinámicas de frenado.**
