*CONTRATO DE CONSULTORÍA Y ASISTENCIA  
PARA LA REALIZACIÓN DE PRUEBAS DE CARGA  
PARA LA RECEPCIÓN DE PUENTES DE LA  
LÍNEA DE ALTA VELOCIDAD  
MADRID-ZARAGOZA-BARCELONA-FRONTERA FRANCESA.  
TRAMO: MADRID - LLEIDA.  
BASE DE LA CARTUJA.*

*INFORME DE PRUEBA DE CARGA*

*SUBTRAMO 23  
23PI11*

**INFORME DE RESULTADOS Y CONCLUSIONES DE  
LA PRUEBA DE CARGA REALIZADA EN LA  
ESTRUCTURA 23PI11, PERTENECIENTE A LA  
L.A.V. MADRID - BARCELONA - FRONTERA  
FRANCESA  
TRAMO: MADRID - LLEIDA.  
BASE DE LA CARTUJA.**

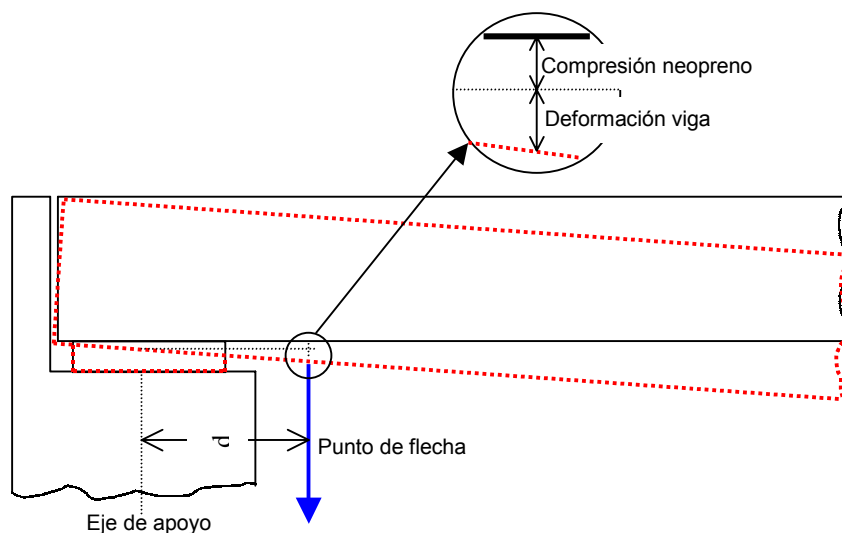
- Los valores de flechas obtenidos son siempre inferiores a los previstos, debido a que la resistencia del hormigón es superior a la prevista en el proyecto de prueba de carga de la estructura.
- A los valores realmente obtenidos en centro de luz se les han restado los valores medidos mediante la instrumentación colocada próxima a los apoyos en los estribos y en las pilas. Hay que tener en cuenta que el punto de flecha en apoyos no coincide con el eje de apoyo real, sino que al estar situado a una cierta distancia de dicho eje, se tiene en cuenta la propia deformada del tablero a la distancia indicada (tal y como se muestra en el siguiente croquis).
