*SUBTRAMO 24  
24VI03*

**INFORME DE RESULTADOS Y CONCLUSIONES DE  
LA PRUEBA DE CARGA REALIZADA EN LA  
ESTRUCTURA 24VI03, PERTENECIENTE A LA  
L.A.V. MADRID - ZARAGOZA - BARCELONA -  
FRONTERA FRANCESA  
TRAMO: MADRID – LLEIDA.  
BASE DE LA CARTUJA.**

**MAYO DE 2003**

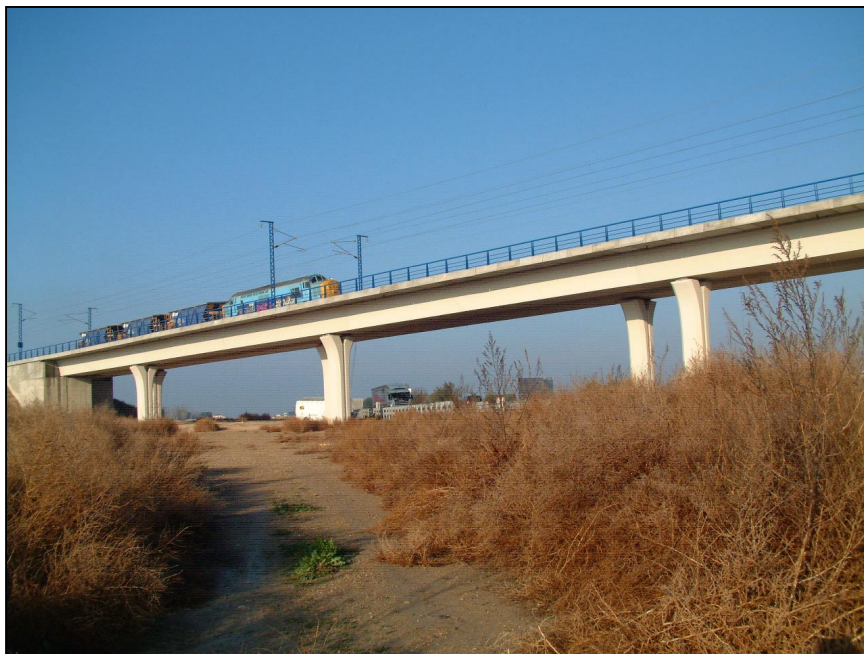
**Nº 3.- Realización de las pruebas estáticas en los vanos 3 y 4.**

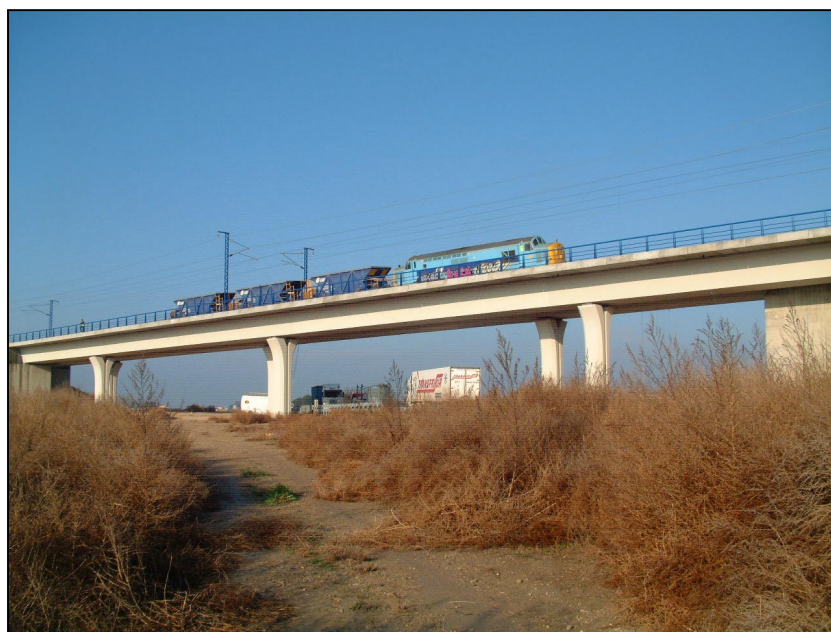
**Nº 4.- Realización de las pruebas estáticas en los vanos 1 y 2.**

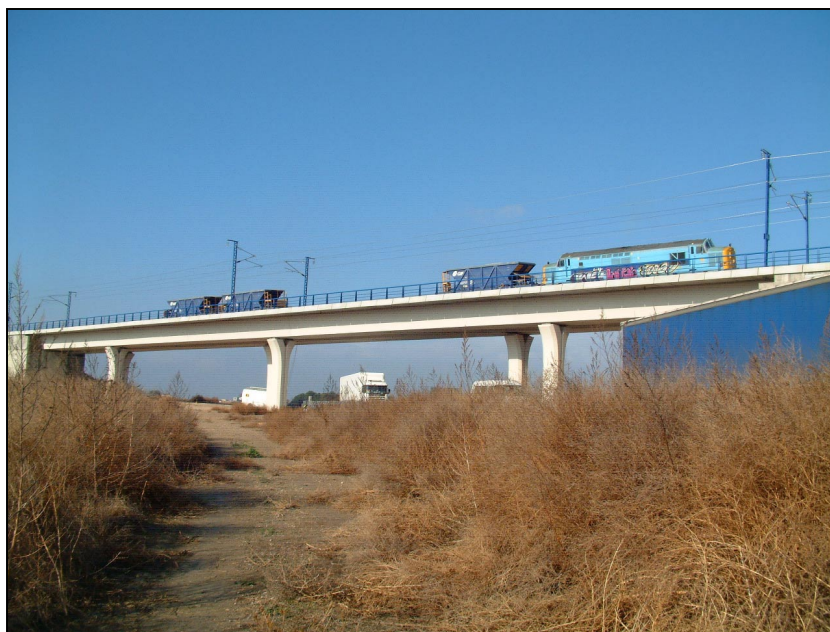
**Nº 5.- Realización de las pruebas estáticas en los vanos 2 y 3.**

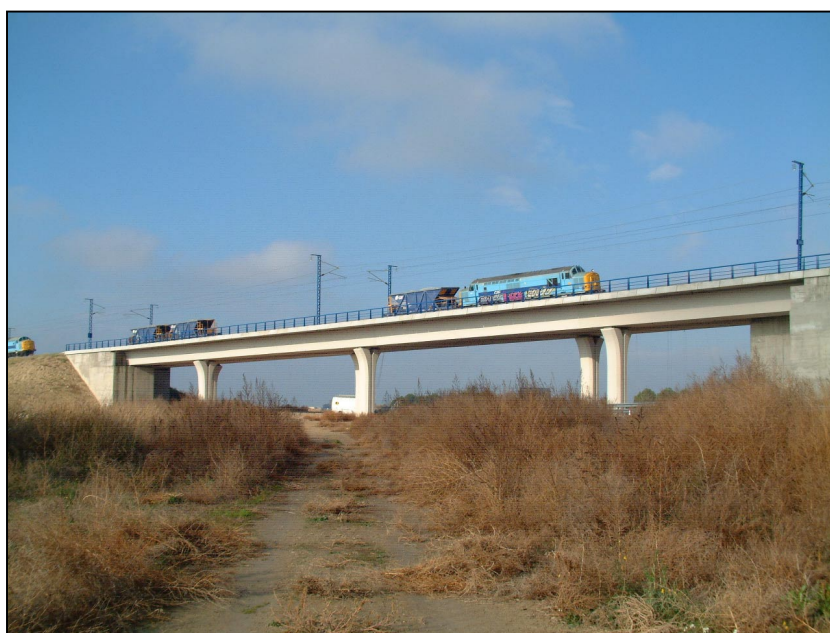
**Nº 6.- Realización de las pruebas estáticas en los vanos 2 y 4.**
