*CONTRATO DE CONSULTORÍA Y ASISTENCIA  
PARA LA REALIZACIÓN DE PRUEBAS DE CARGA  
PARA LA RECEPCIÓN DE PUENTES DE LA  
LÍNEA DE ALTA VELOCIDAD  
MADRID-ZARAGOZA-BARCELONA-FRONTERA FRANCESA.  
TRAMO: ZARAGOZA-LLEIDA.  
BASE DE LA CARTUJA.*

*INFORME DE PRUEBA DE CARGA*

*LÍNEA FERROVIARIA DE ANCHO NACIONAL  
CIRCUNVALACIÓN SUR DE ZARAGOZA  
91PI05R3*

**INFORME DE RESULTADOS Y CONCLUSIONES DE  
LA PRUEBA DE CARGA REALIZADA EN LA  
ESTRUCTURA 91PI05R3, PERTENECIENTE A LA  
L.A.N. CIRCUNVALACIÓN SUR DE ZARAGOZA**

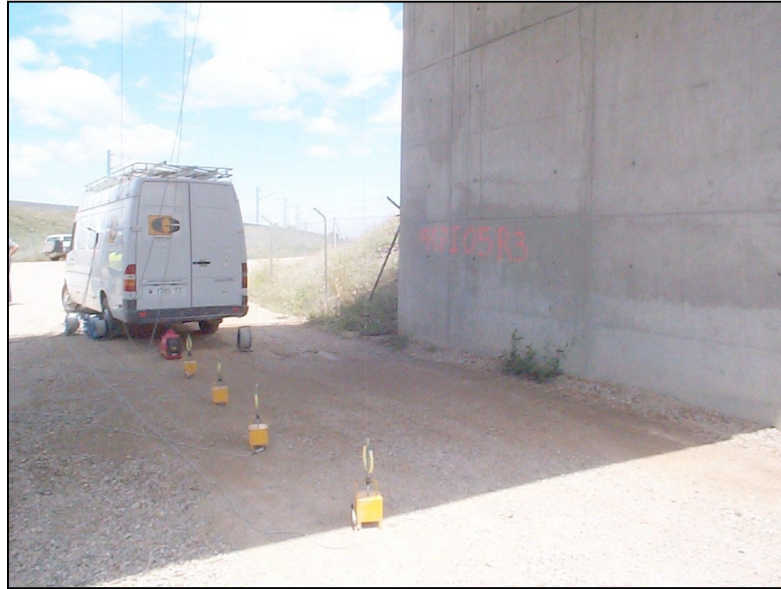
Nº 1.- Instrumentación mediante aros extensométricos de los puntos de flecha en el centro de luz.

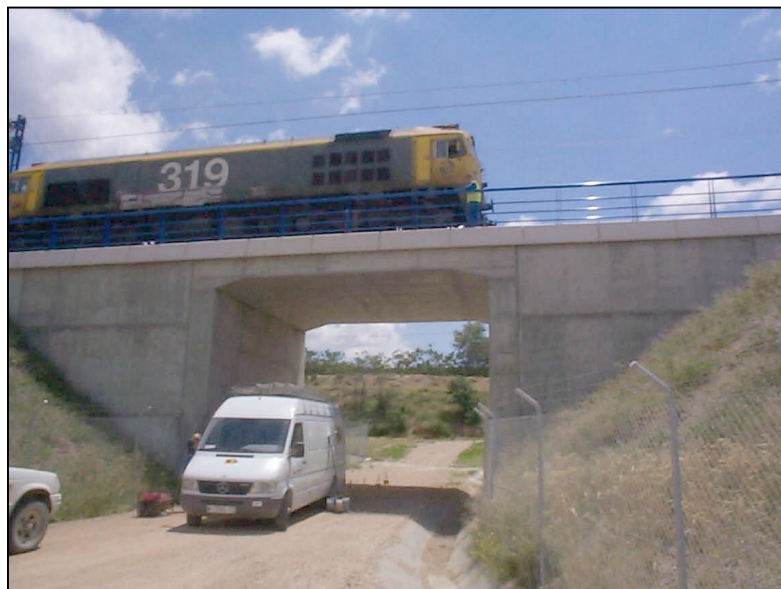
Nº 2.- Prueba de carga estática, con una locomotora, visto desde alzado izquierdo.

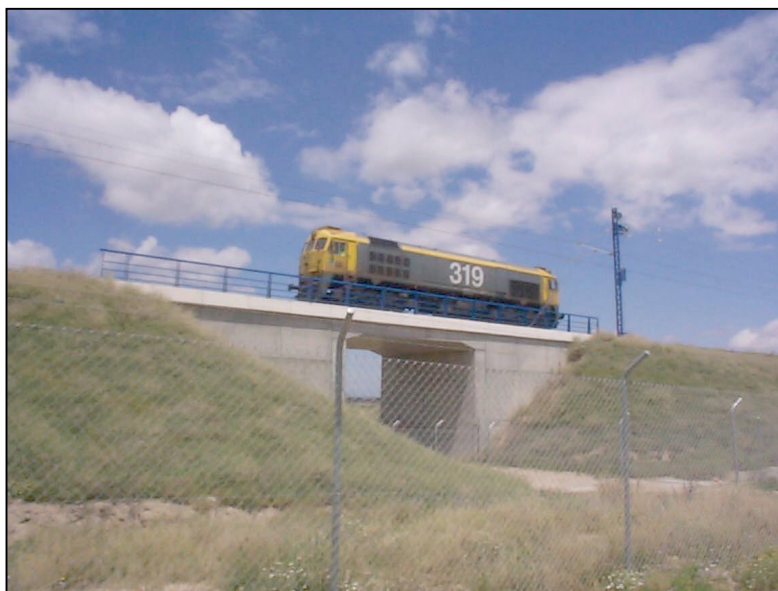
Nº 3.- Prueba de carga estática, con una locomotora, visto desde alzado derecho.

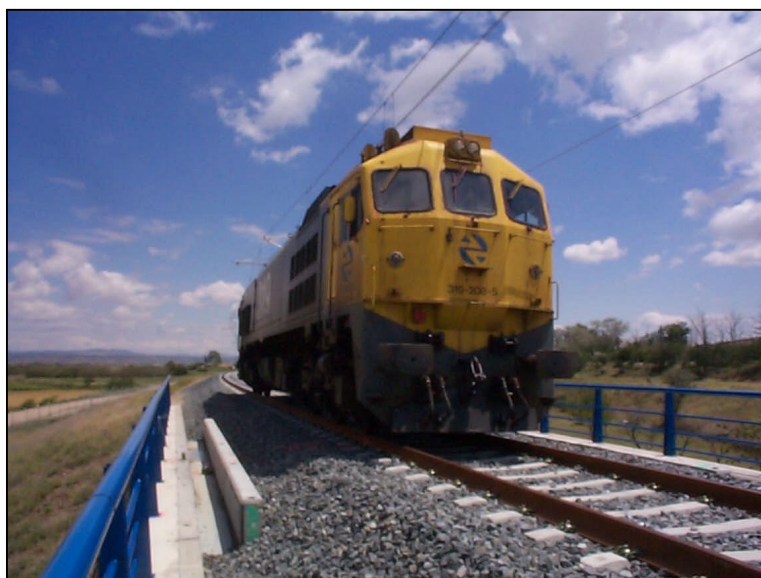
Nº 4.- Prueba de carga dinámica.

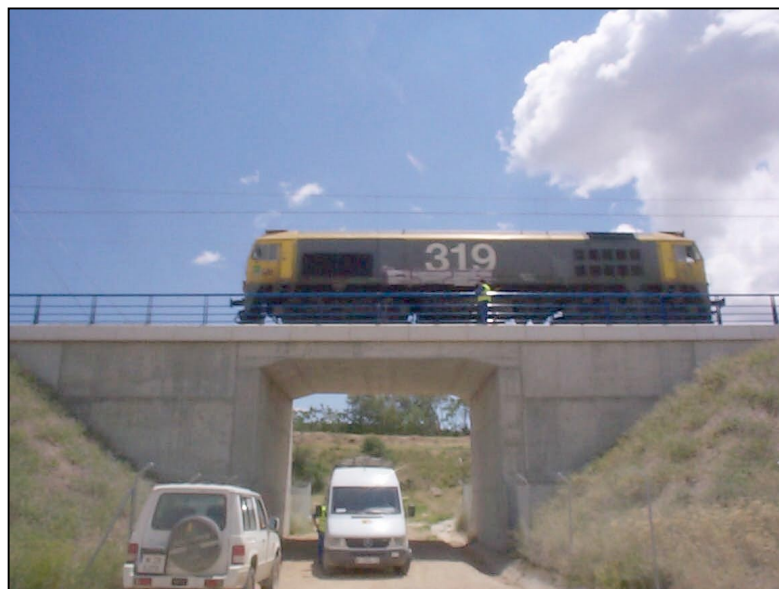
Nº 5.- Prueba de carga dinámica.
