## **INFORME DE INSPECCIÓN PRINCIPAL**

ESTRUCTURA E-4.3 DEL RAMAL CASTELLBISBAL/PAPIOL-MOLLET-SANT  
FOST. ADECUACIÓN DE LA LÍNEA PARA TRÁFICOS EN ANCHO  
INTERNACIONAL Y ANCHO IBÉRICO NUDO DE MOLLET. FASE 1.

**IP-B-10-12**

**Diciembre 2010**

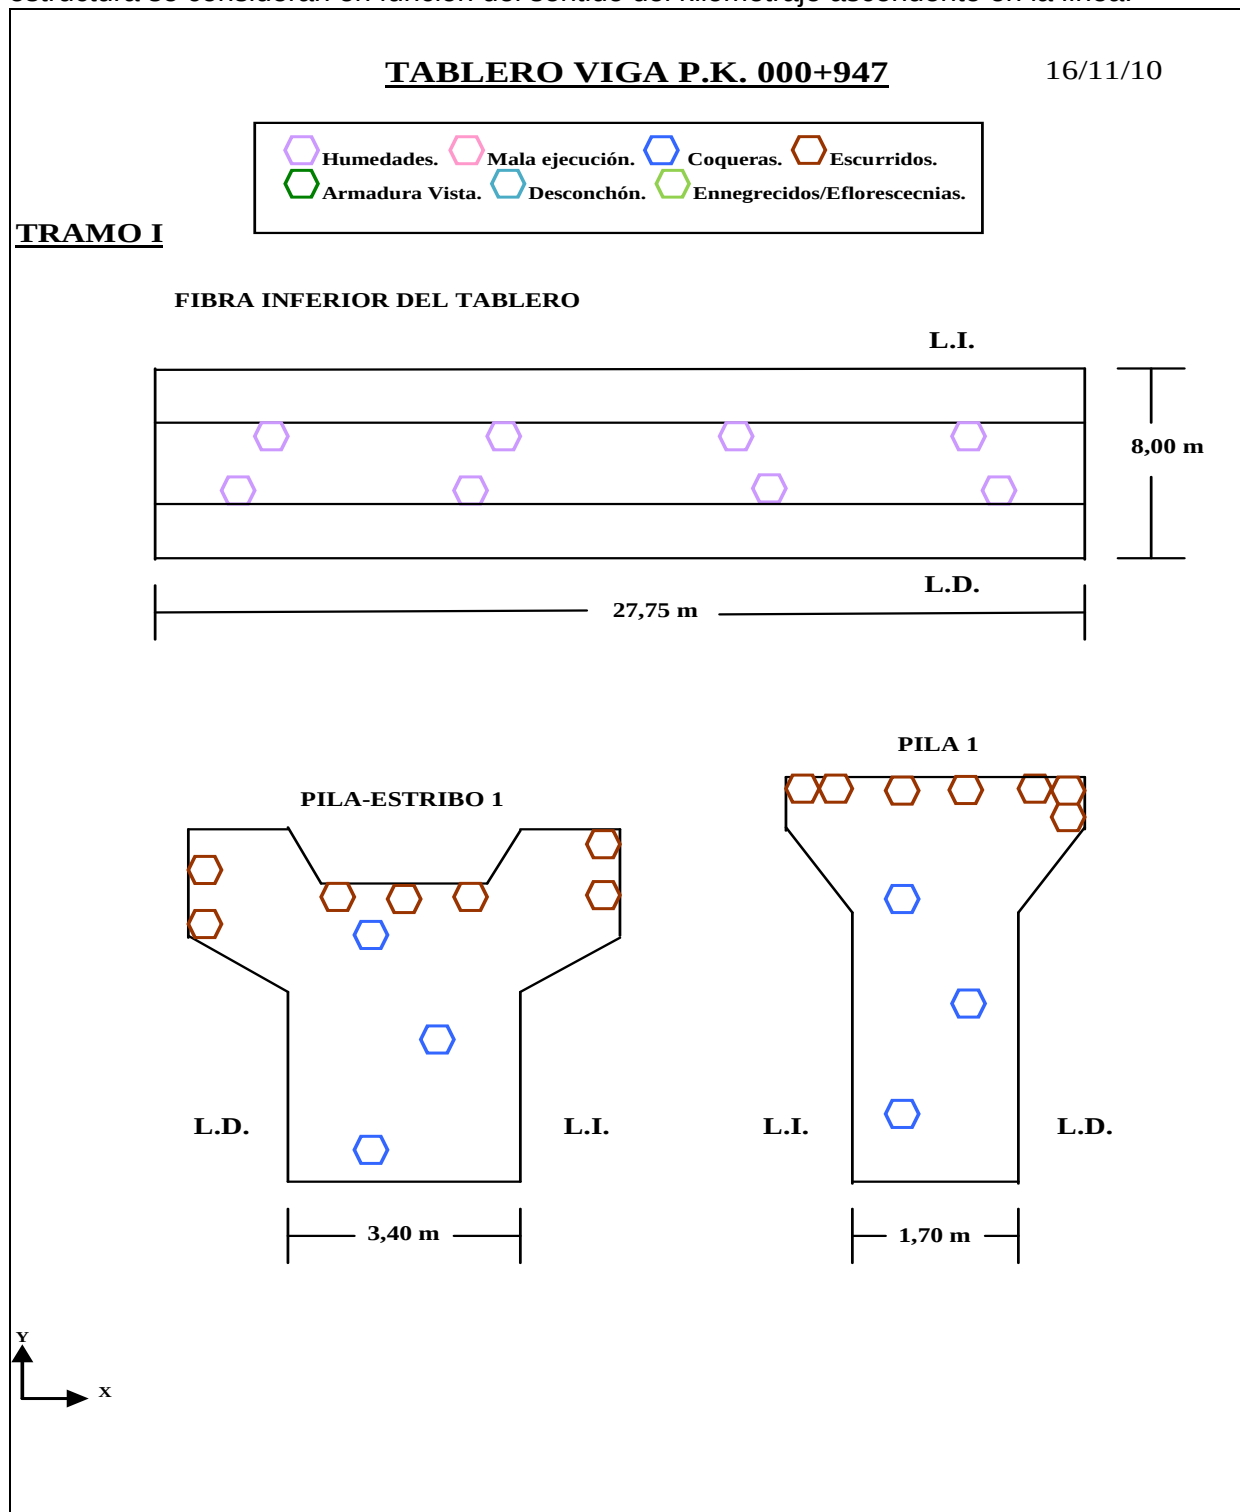
**TABLERO VIGA P.K. 000+947**

A continuación se adjunta un croquis con los daños detectados en los paramentos de estribos, pilas y fibra inferior de viga, indicando su ubicación en (x,y), debiendo en primer lugar indicar que para todo lo expuesto en el presente resumen, la derecha e izquierda de la estructura se consideran en función del sentido del kilometraje ascendente en la línea:
