## **INFORME DE INSPECCIÓN PRINCIPAL**

ESTRUCTURA E-4.1 DEL RAMAL CASTELLBISBAL/PAPIOL-MOLLET-SANT  
FOST. ADECUACIÓN DE LA LÍNEA PARA TRÁFICOS EN ANCHO  
INTERNACIONAL Y ANCHO IBÉRICO NUDO DE MOLLET. FASE 1.

**IP-B-10-09**

**Diciembre 2010**

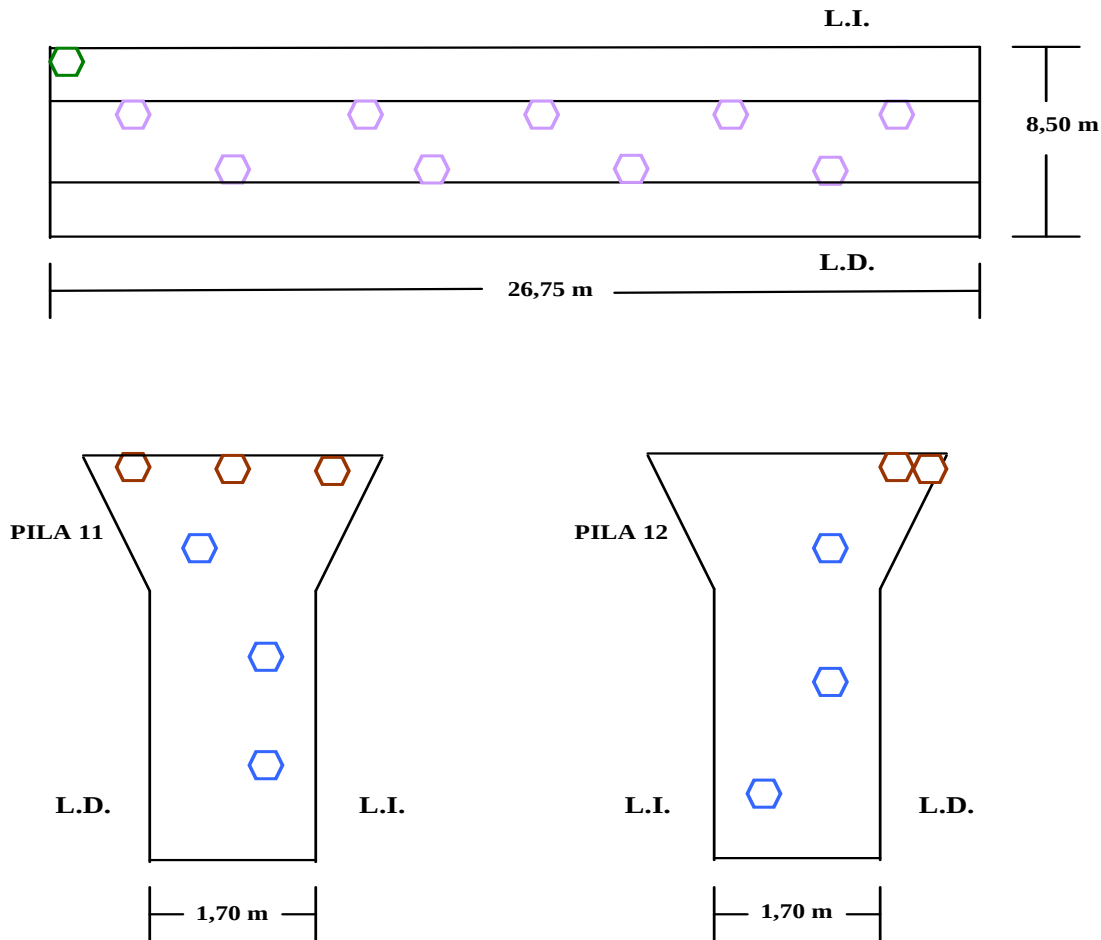
**TRAMO XII**

**FIBRA INFERIOR DEL TABLERO**

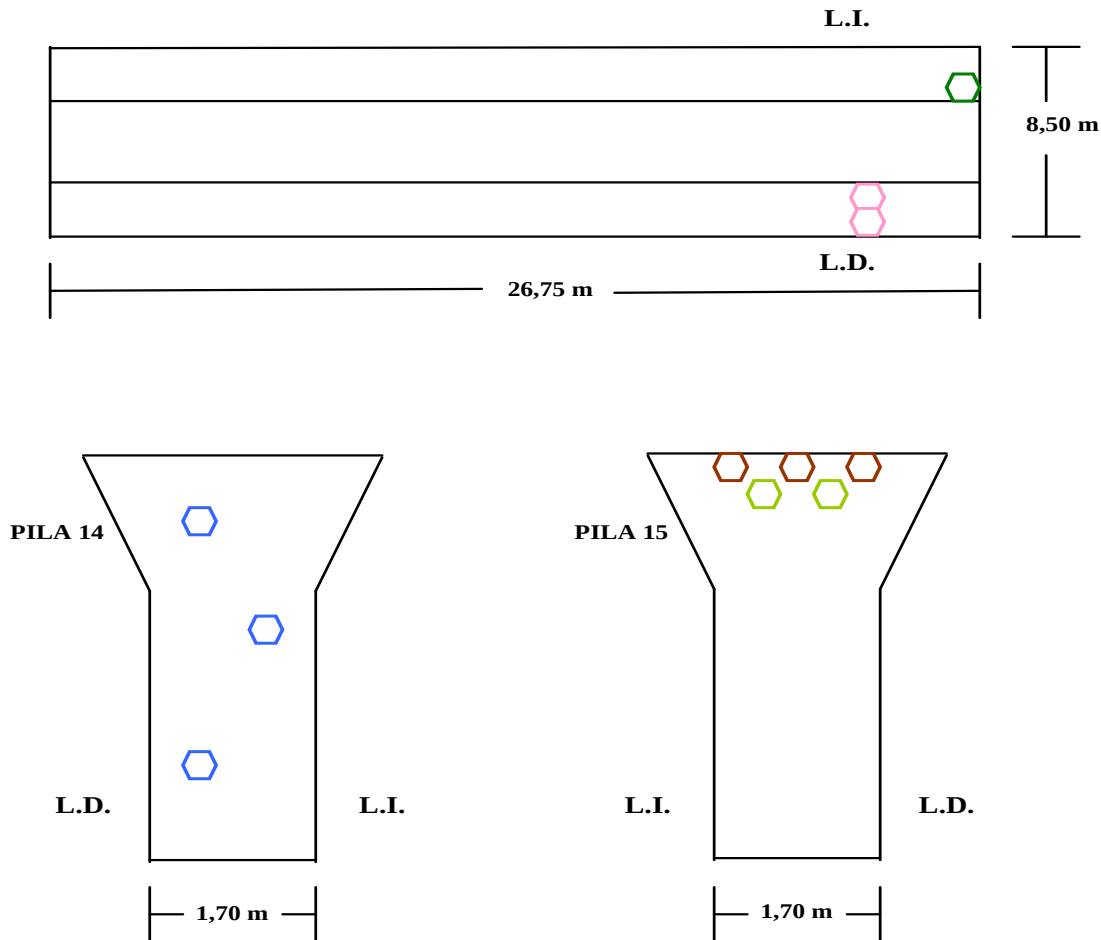
**TRAMO XV**

**FIBRA INFERIOR DEL TABLERO**

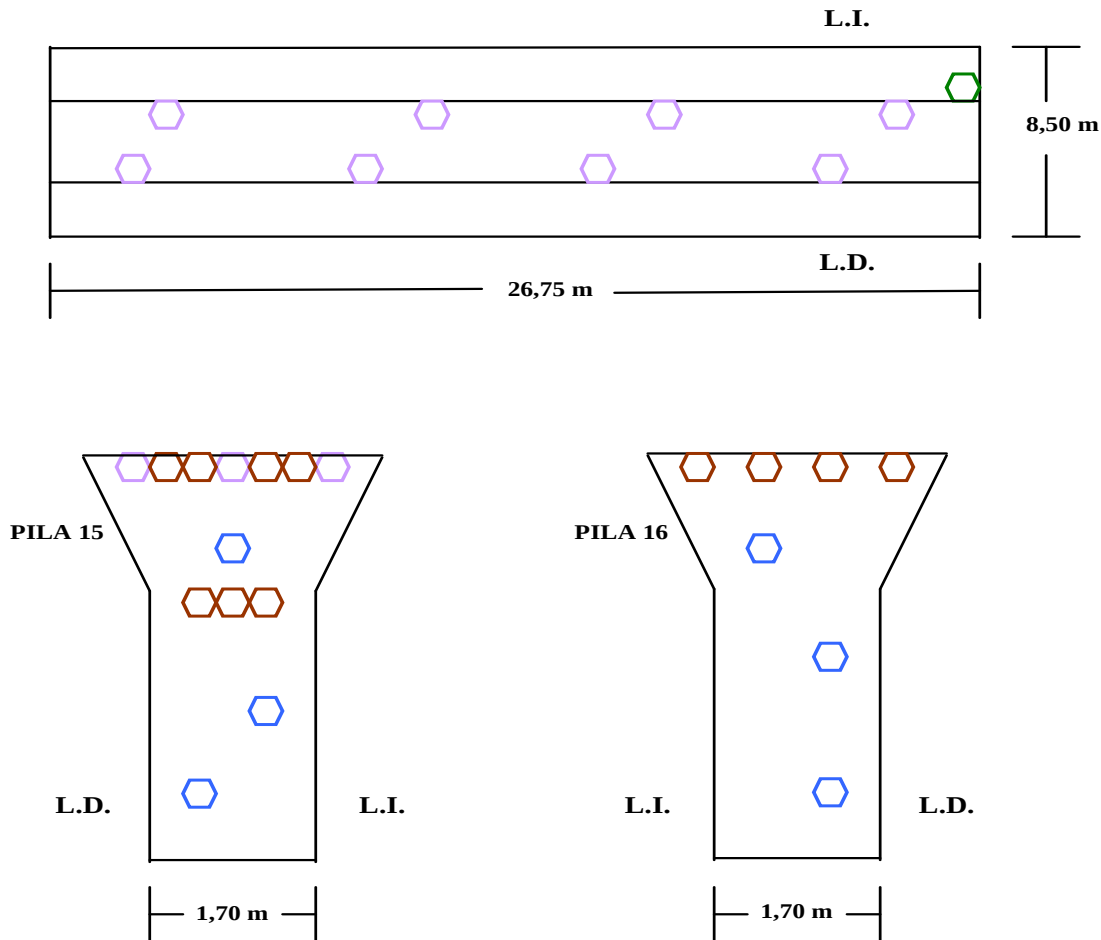
**TRAMO XVI**

**FIBRA INFERIOR DEL TABLERO**

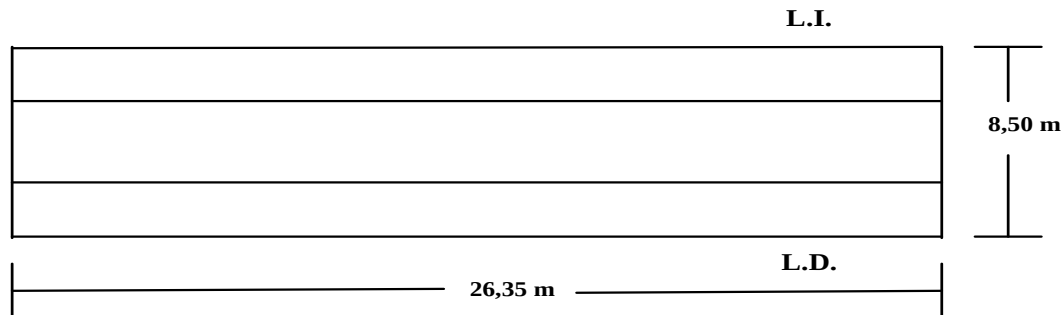
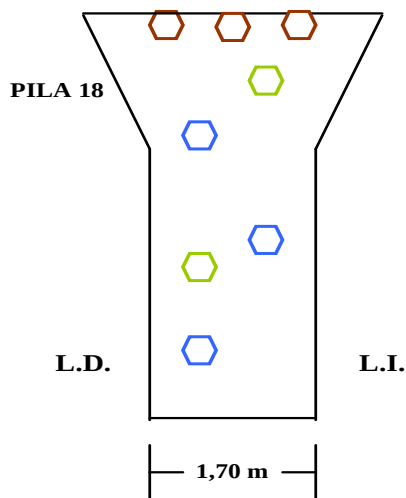
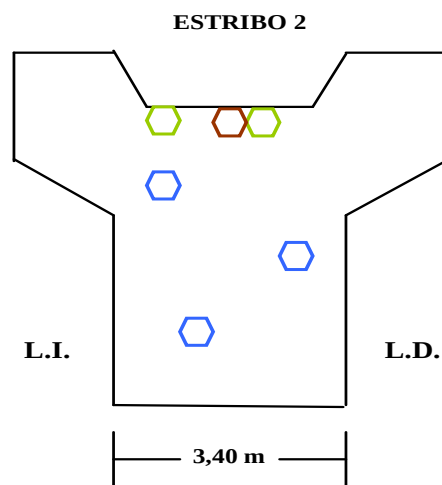
**TRAMO XIX**

El tablero en este tramo XIX no muestra daños de relevancia.

**FIBRA INFERIOR DEL TABLERO**
